B i j l a g e 7 :  
A c t i v i t e i t e n p l a n  
v l e e r m u i z e n

# Activiteitenplan vleermuizen Hofpark te Schagen

30 september 2011

Projectnummer 218.15.01.04.03

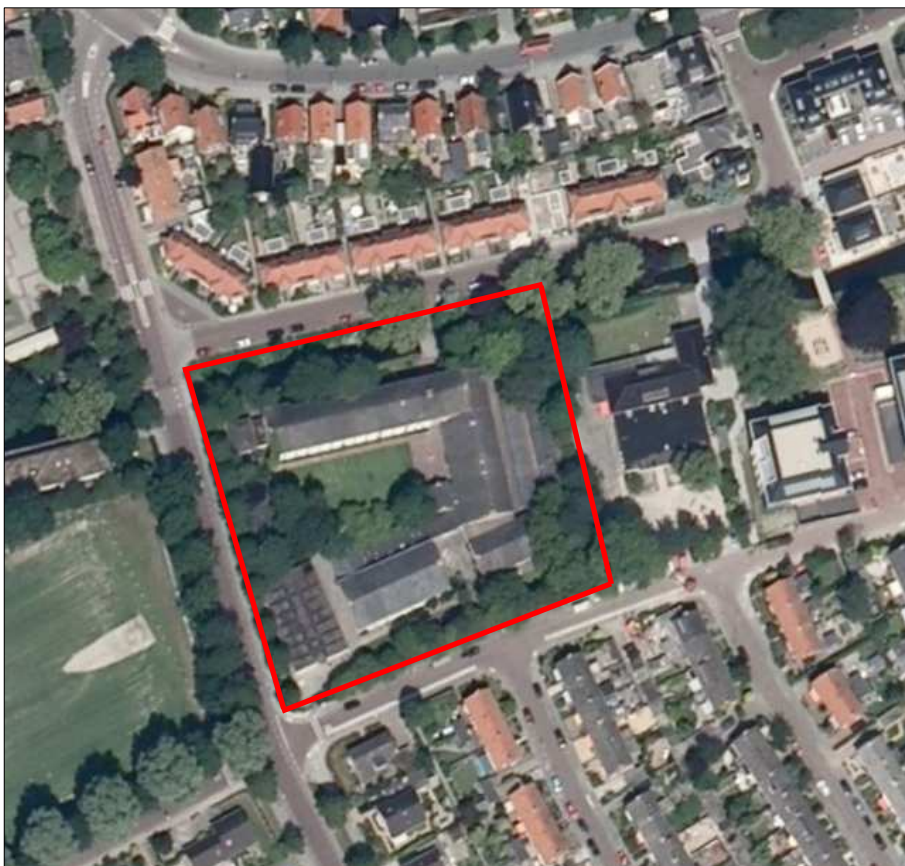
Figuur 1. Verouderde luchtfoto met ligging plangebied Lauriestraat 2 te Schagen (rood)

Het plangebied ligt in een woonwijk ten zuiden van het oude centrum van Schagen. Figuur 1 geeft een overzicht van de ligging van het plangebied. Aan de noordzijde grenst het plangebied aan de Lauriestraat en aan de zuidzijde aan de Marijkestraat. Ten westen van het plangebied ligt de Julianalaan met

Tot eind 2010 was in het plangebied bebouwing gelegen van de gemeentelijke scholengemeenschap Schagen (zie figuur 1). Deze bebouwing is daarna gesloopt en verwijderd. Het plangebied ligt sindsdien grotendeels braak. Langs de randen van het plangebied is de oorspronkelijke opgaande beplanting nog aanwezig. Verder is aan de noordzijde van het plangebied, langs de Laurierstraat, een watergang gelegen.

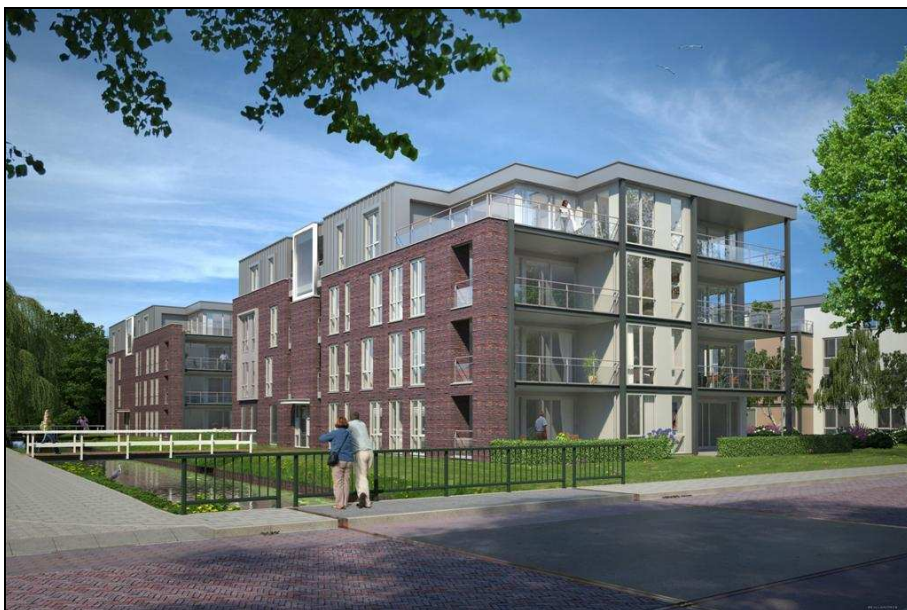
Artist impression nieuwbouw

De plannen betreffen de bouw van vier appartementsgebouwen. De geplande appartementsgebouwen bestaan uit vier bouwlagen. De appartementsgebouwen komen in een parkachtige setting met groen. In bijlage 4 zijn enkele ontwerptekeningen opgenomen. De entree voor het gemotoriseerd verkeer ligt aan de Marijkestraat. Over de watergang aan de zijde van de Laurierstraat komen twee loopbruggen.

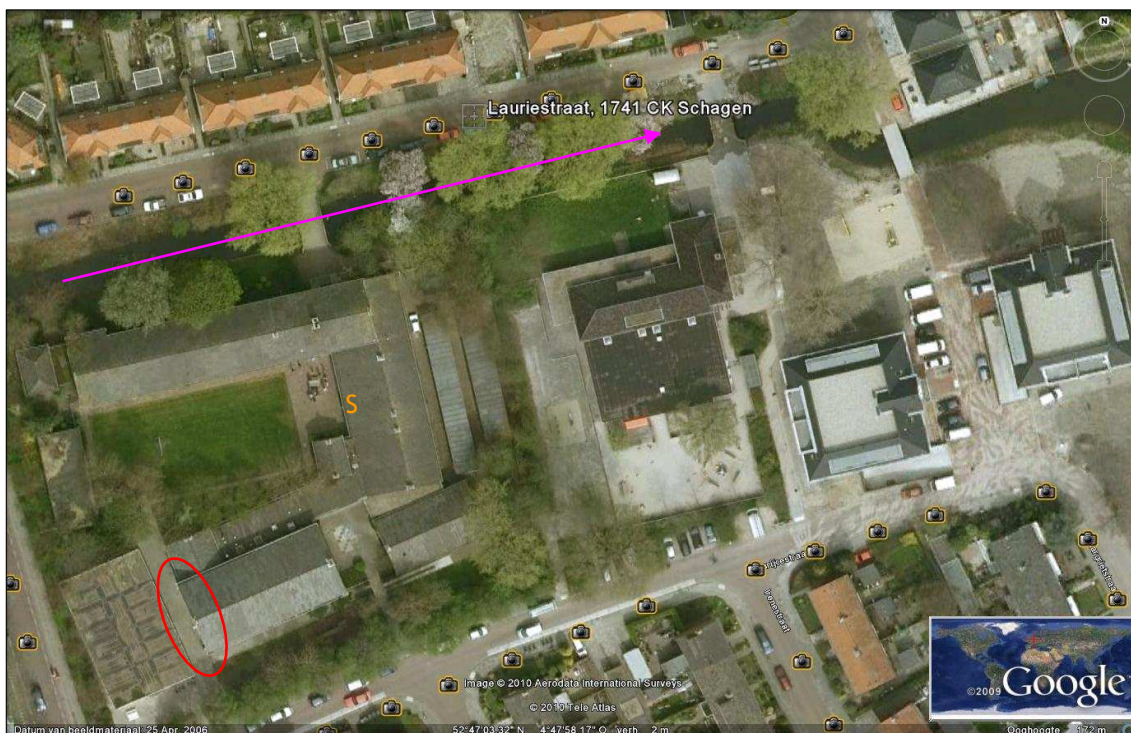
Figuur 2. Luchtfoto met de ligging van de voormalige bebouwing van de Scholengemeenschap (S) en de destijds aanwezige paarverblijf van gewone dwergvleermuis (rode cirkel) en de vliegroute van watervleermuis (roze pijl)

Uit het aanvullend vleermuisonderzoek (bijlage 1) is naar voren gekomen dat in de westelijke gevel van de gymzaal een verblijfplaats van gewone dwergvleermuis aanwezig was (zie figuur 2). Tevens is een vliegroute boven de watergang parallel aan de Lauriestraat van watervleermuis vastgesteld (zie figuur 2).

Op basis van de veldbezoeken is vastgesteld dat de watergang parallel aan de Lauriestraat een onderdeel is van het foerageergebied en een vliegroute vormt van watervleermuis. Enkele exemplaren foerageren boven het water. De vliegrichting is in de avond overwegend oostelijk. De watergang wordt ten oosten en zuidoosten van het plangebied een stuk breder. Hier zijn gedurende de avondbezoeken dikwijls foeragerende watervleermuizen waargenomen.

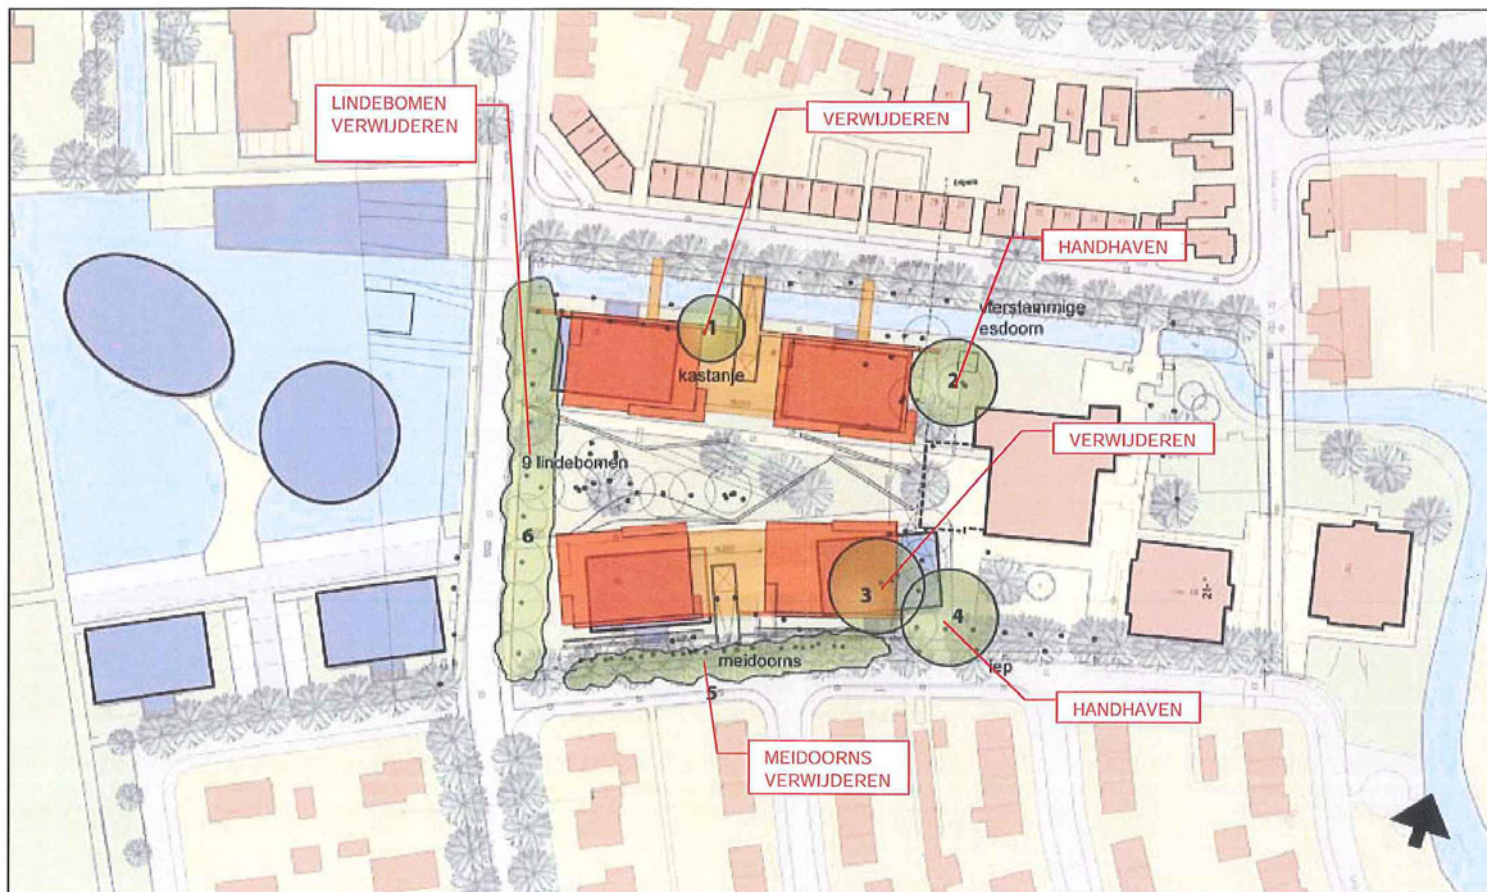
#### WAARDEVOLLE BOMEN CAMPUSLOCATIE

1. Kastanje: conflict ivm stallingsgarage (wortels)
2. Vierstammige Esdoorn: geen conflict met ontwerp
3. lepe: conflict met geprojecteerde urban villa
4. lepe: Geen conflict met ontwerp
5. Meidoorns: Geen conflict met ontwerp, wellicht conflict bouw
6. Lindebomen: Geen conflict met ontwerp, wellicht conflict bouw

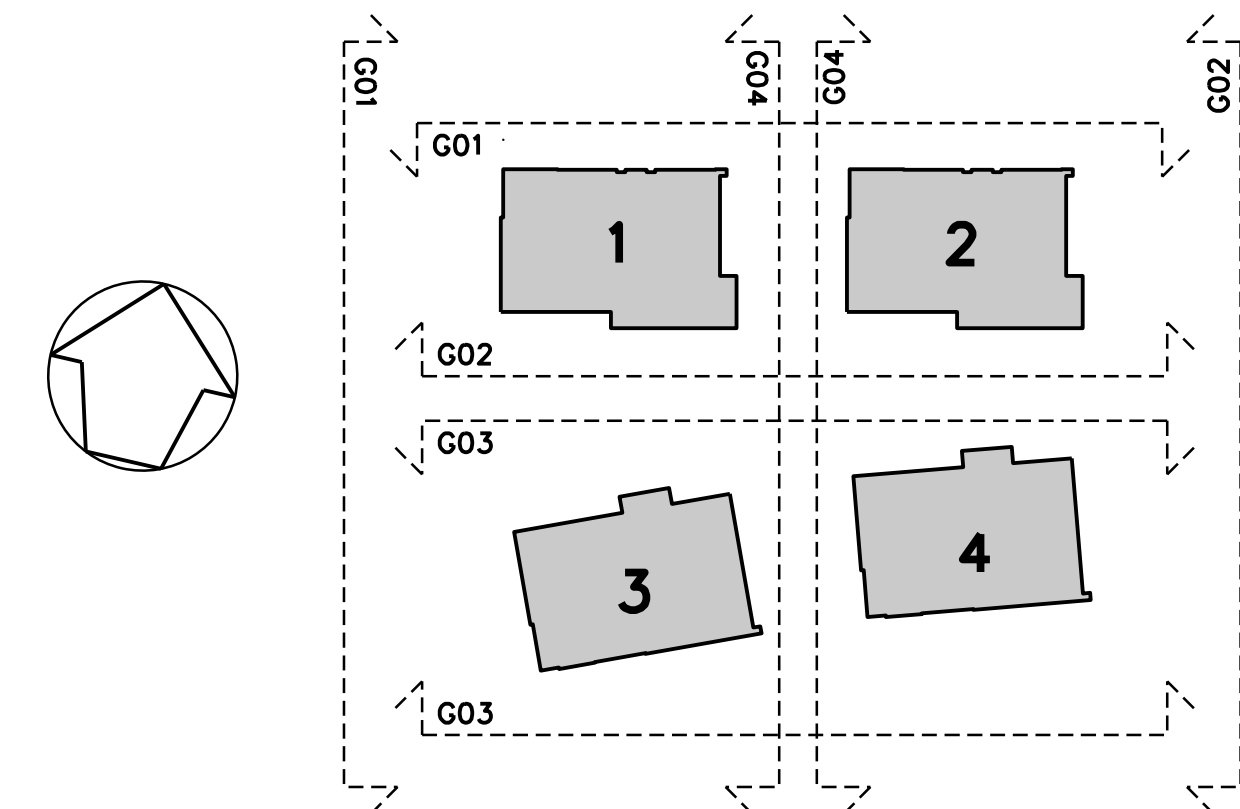
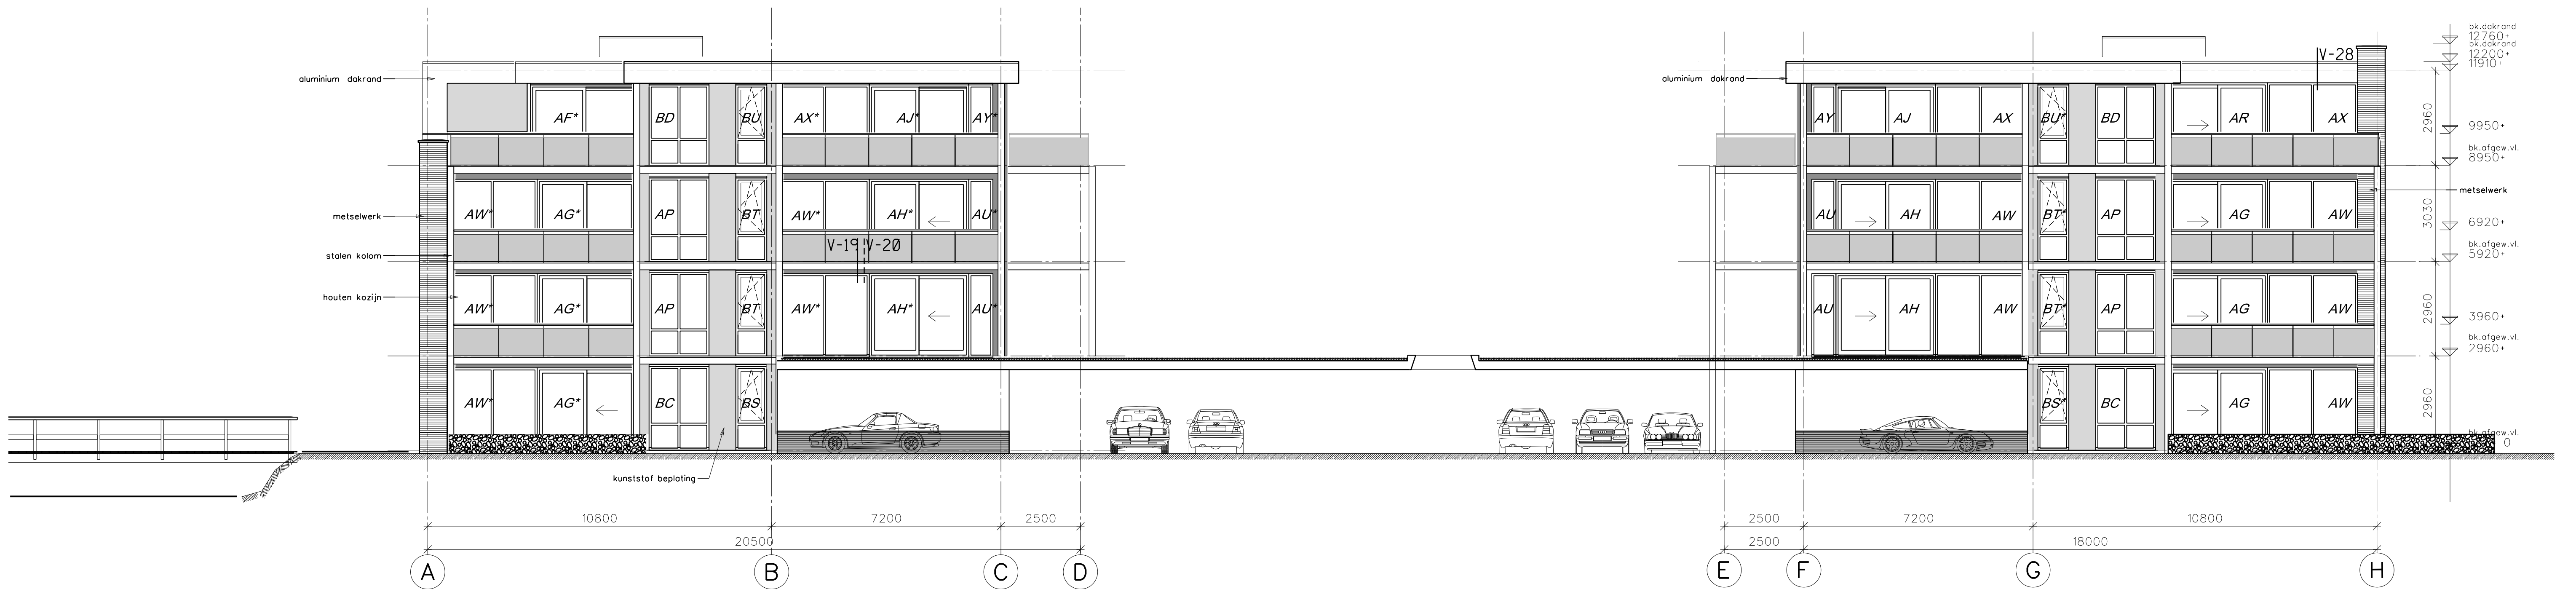
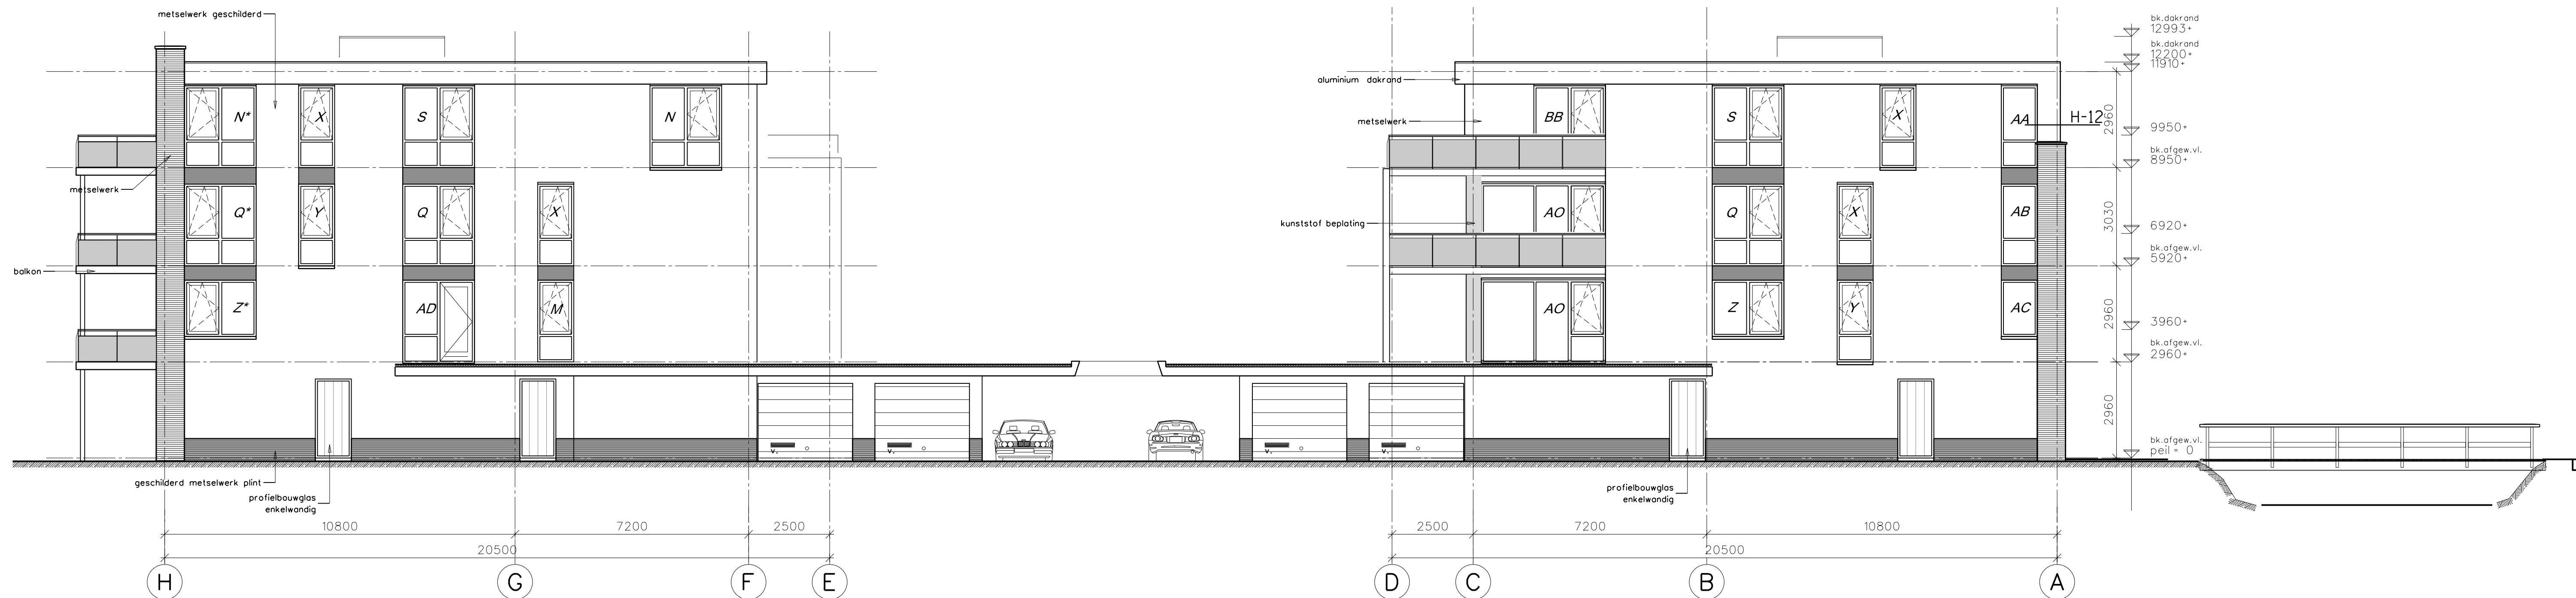
Technisch ontwerp: appartementen Hofpark  
Schagen

begane grond

West-tussengevel

Oost-tussengevel

Om het behoud van de vliegroute van watervleermuis te waarborgen is in het ontwerp van de nieuwbouw rekening gehouden met de lichtuitstraling (bijlage 3). In bijlage 4 zijn ontwerpschetsen van de appartementen opgenomen. Bij het ontwerp is ervan uitgegaan dat er geen lichtval plaatsvindt op het wateroppervlak en een zone van 2 m hierboven. Hieronder volgt een korte beschrijving van de relevante maatregelen bij het ontwerp.

De appartementengebouwen worden op maaiveldniveau gebouwd en bevinden zich op ca. 5 meter vanaf de waterlijn. Om de gebouwen te kunnen betreden en het water te kunnen overbruggen worden een tweetal voetgangersbruggen aangebracht. Verder zijn aan de zijde van de watergang de slaapkamers gepland, waar naar verwachting ramen worden afgedekt met gordijnen, luxaflex of andere middelen.

Aangezien het waterniveau op ca. 1 m onder maaiveld ligt, bevinden de ramen van de appartementen op de begane grond zich op ca. 1,5 m boven het waterniveau. Vanuit de appartementen zal er geen directe lichtval op het water aanwezig zijn. De functies op de begane grond nabij de watergang betreffen terras, woonkamer, slaapkamer, trappenhuis en berging. In de slaapkamers zullen naar verwachting de ramen worden afgedekt met gordijnen, luxaflex of andere middelen. De verlichting van de zone boven het wateroppervlak zal dan ook beperkt zijn. Voor de buitenverlichting, die de entrees van beide gebouwen nabij het water verlicht, zal gekozen worden voor een vleermuisvriendelijke verlichting welke door vleermuizen niet als hinderend wordt beschouwd.

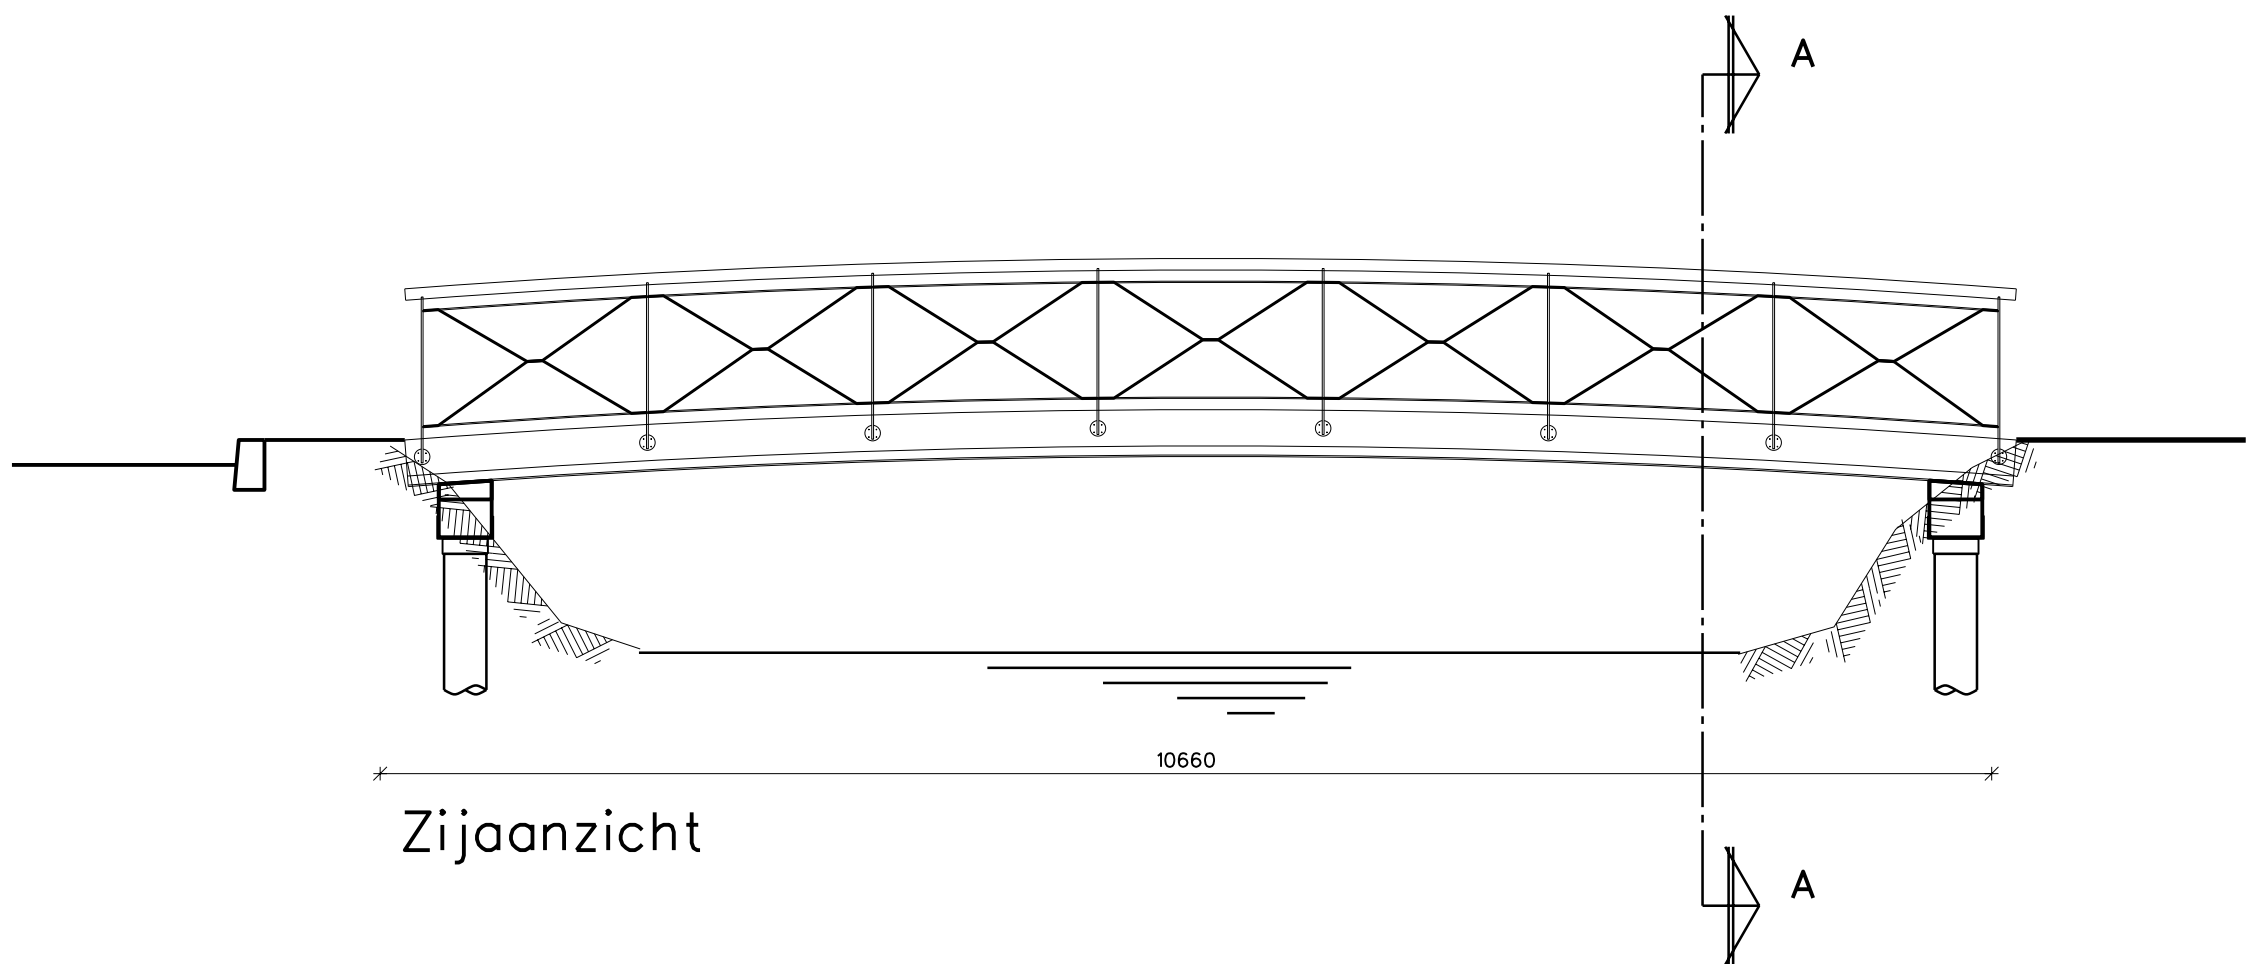
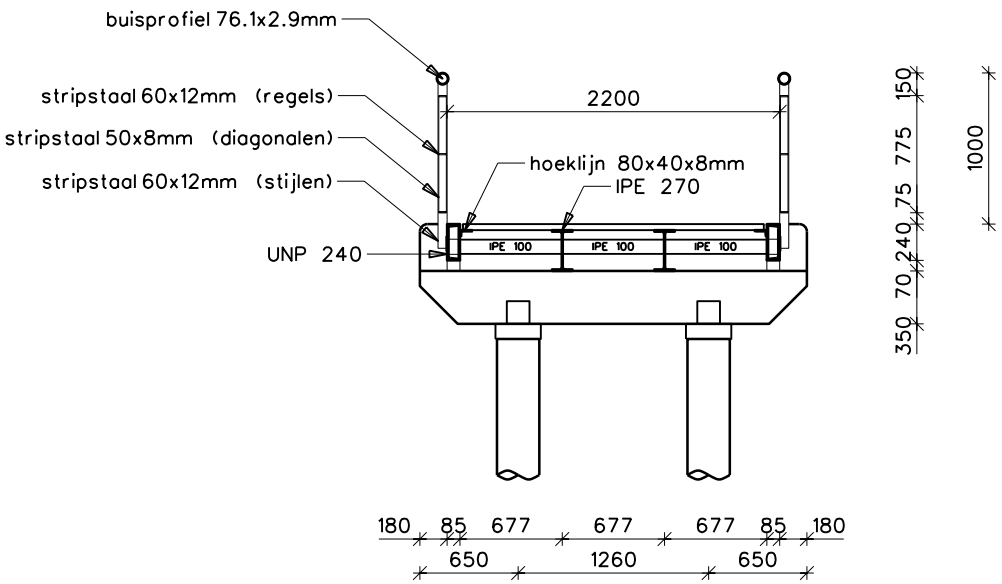
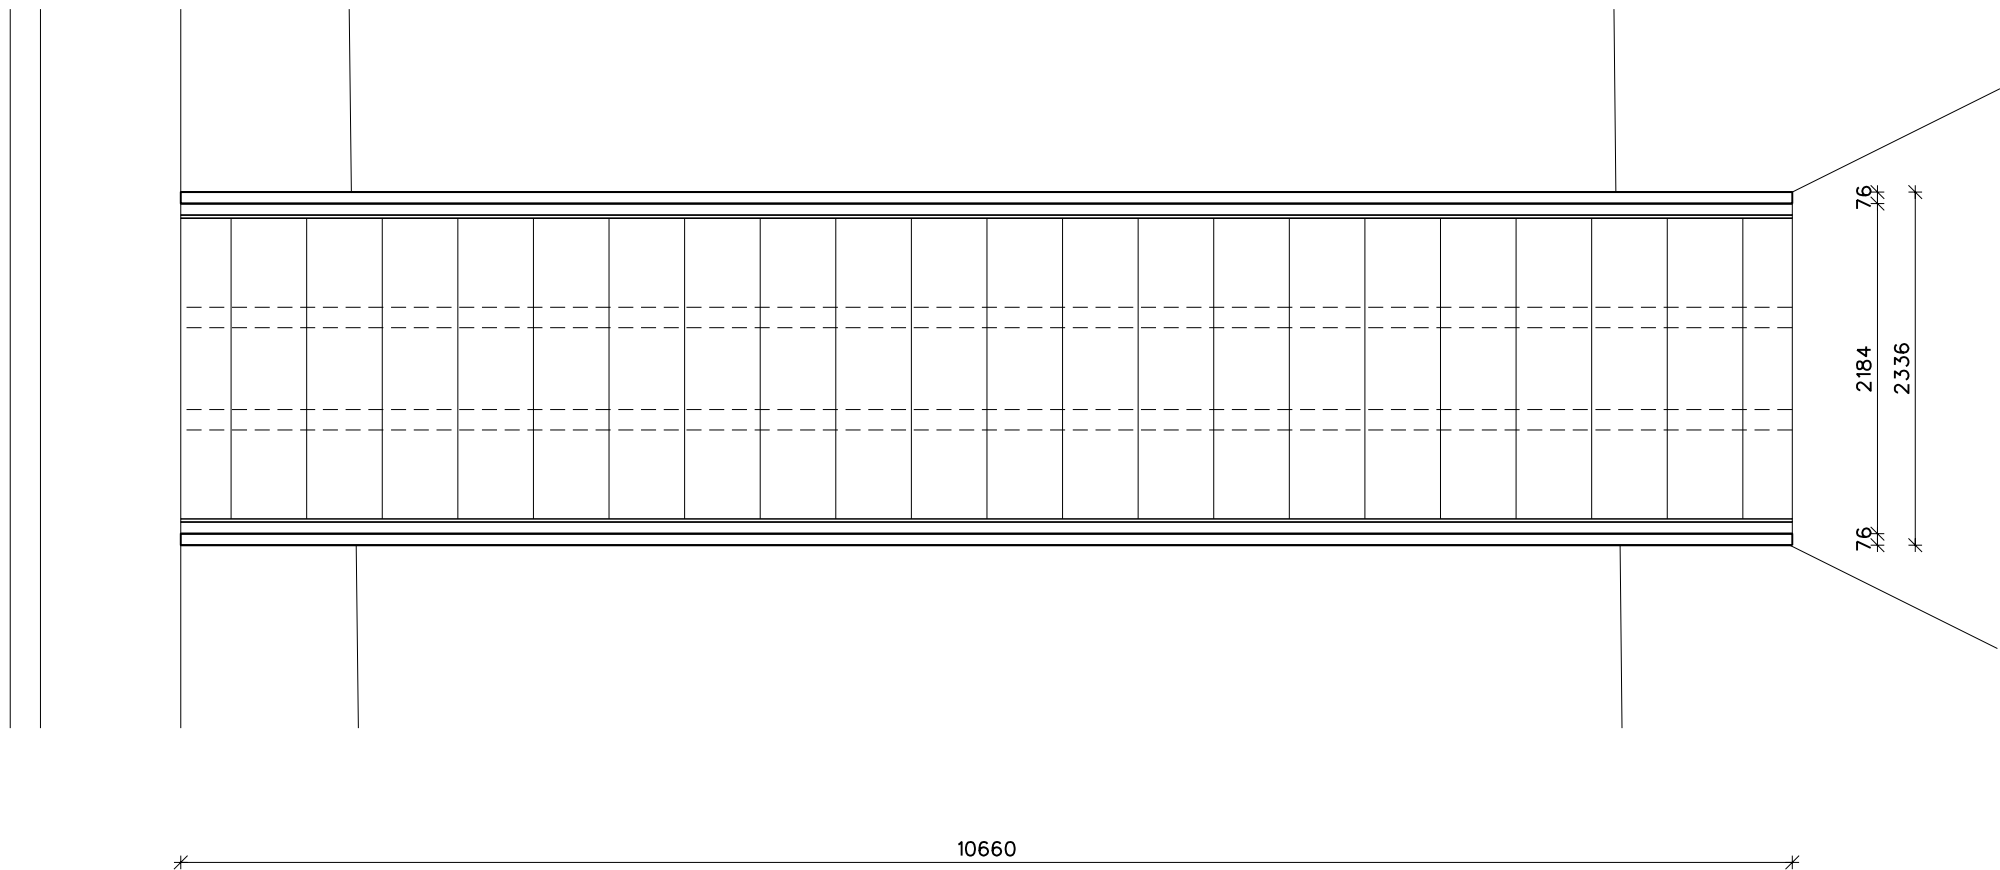
Technisch ontwerp: aan te leggen bruggen

Zijaanzicht

Doorsnede A-A

Bovenaanzicht

Over de watergang zijn twee nieuwe bruggen gepland met een doorvaarhoogte van 1,25 m. In de bijlagen (Bijlage 5) is een tekening van het ontwerp opgenomen. Watervleermuis vliegt in de huidige situatie onder de bestaande brug door. Gezien de nieuwe hoogte zullen de nieuwe bruggen geen barrière voor watervleermuis vormen.
