Projectnummer: 365275

## Activiteitenplan voor ontheffingsaanvraag Wet natuurbescherming

Een ontheffingsaanvraag Wet natuurbescherming voor gewone dwergvleermuis, ruige dwergvleermuis en kerkuil in het kader van de voorgenomen sloop en nieuwbouw aan de Delftweg te Tuitjenhorn

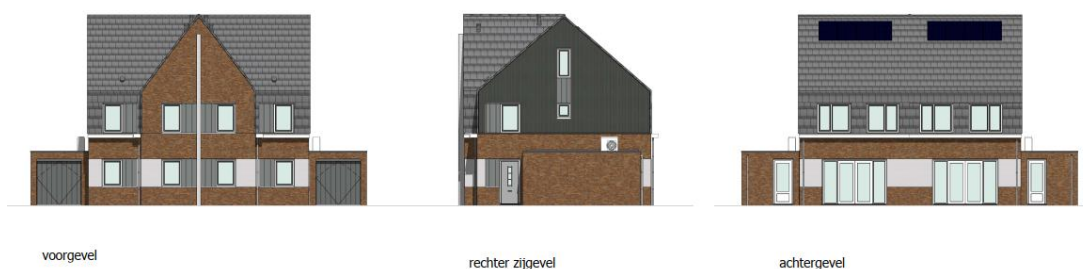
*Figuur 13.5 Woningtype A*

Type A (figuur 13.5) is wel geschikt voor het creëren van inpandige verblijfplaatsen. Dit worden traditioneel uitgevoerde twee onder een kap woningen. Er zal een vlakke pan (Koramic Actua 10LT) op het dakvlak en achtergevel gebruikt worden. Bij navraag bij de leverancier is er geen speciale pan voorhanden die verblijfsplaatsen mogelijk maken. Wel zijn hier inbouw vleermuis stenen in te metselen. Op basis van het verlichtingsplan (gele stippen in figuur 13.2) is gekozen om vier inbouwstenen te plaatsen op het noorden (Vivara IB VL 04) ruim boven de bovenste ramen, weergegeven in figuur 13.2 met een zwarte stip.

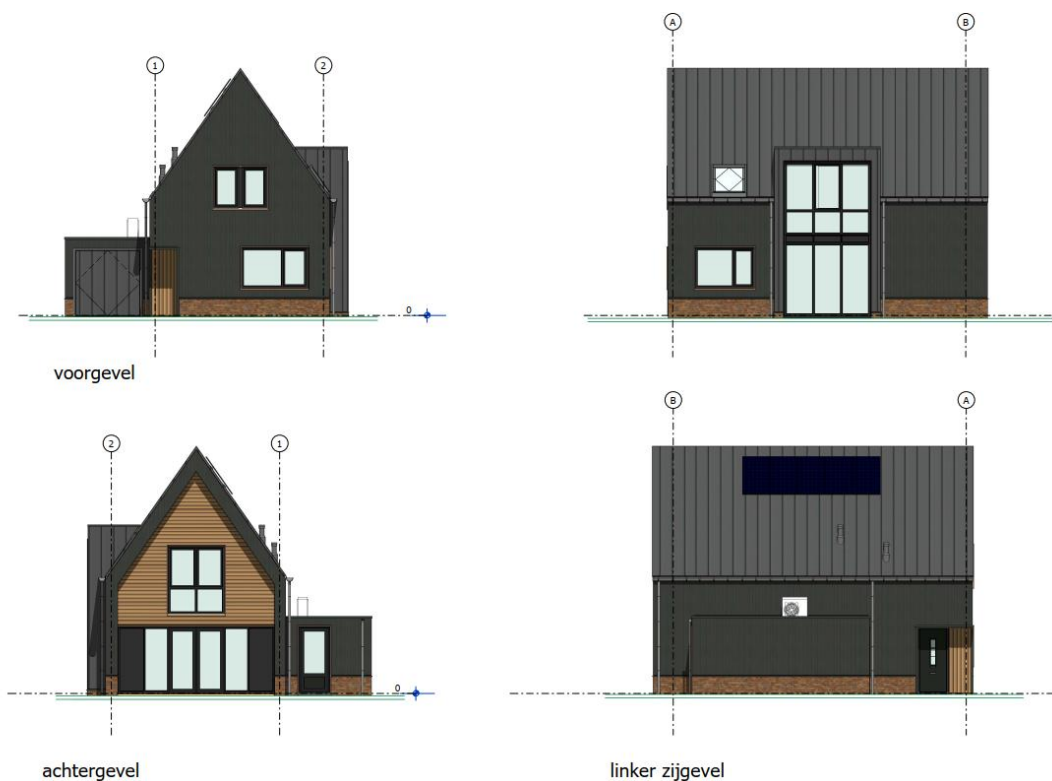
*Figuur 13.6 Woningtype B*

De vrijstaande woningen aan de westzijde van het plan (type B, figuur 13.6) zijn voorzien van houten gevelbekleding. Hier zullen 4 verblijfplaatsen gecreeërd worden op het westen, door ruimte te laten tussen de rabatdelen vanaf 3 meter hoogte. In figuur 13.2 zijn deze plaatsen weergegeven met een roze stip.

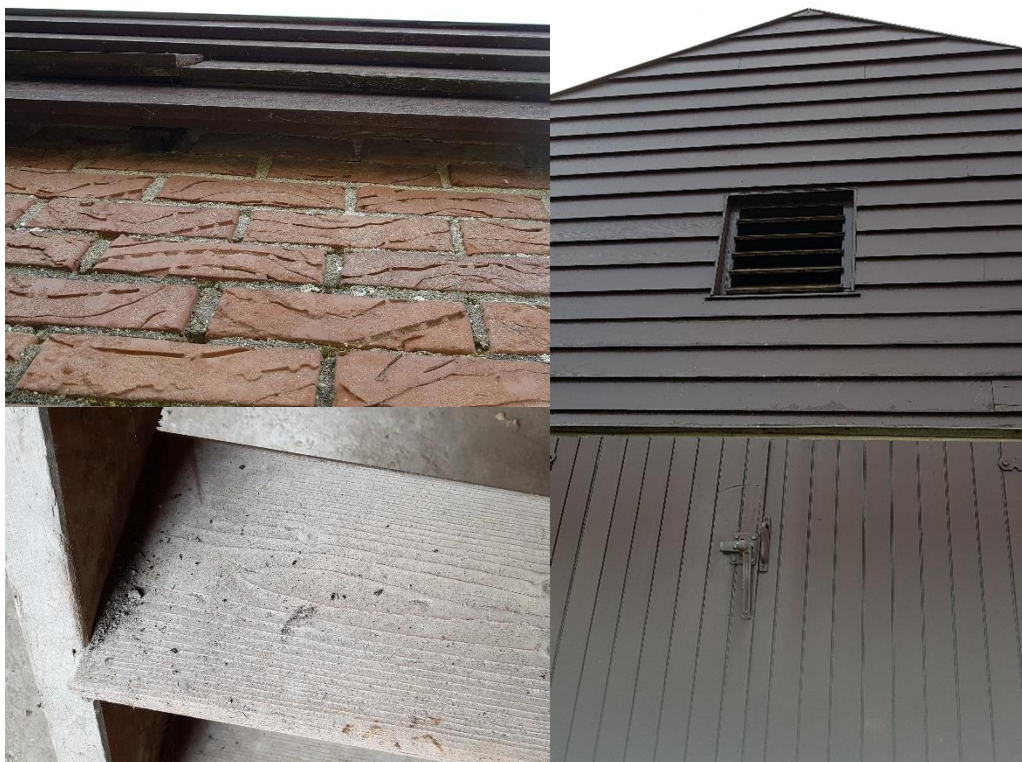
*Figuur 11. Sporen/aanwijzingen van vleermuizen in gebouwen.*

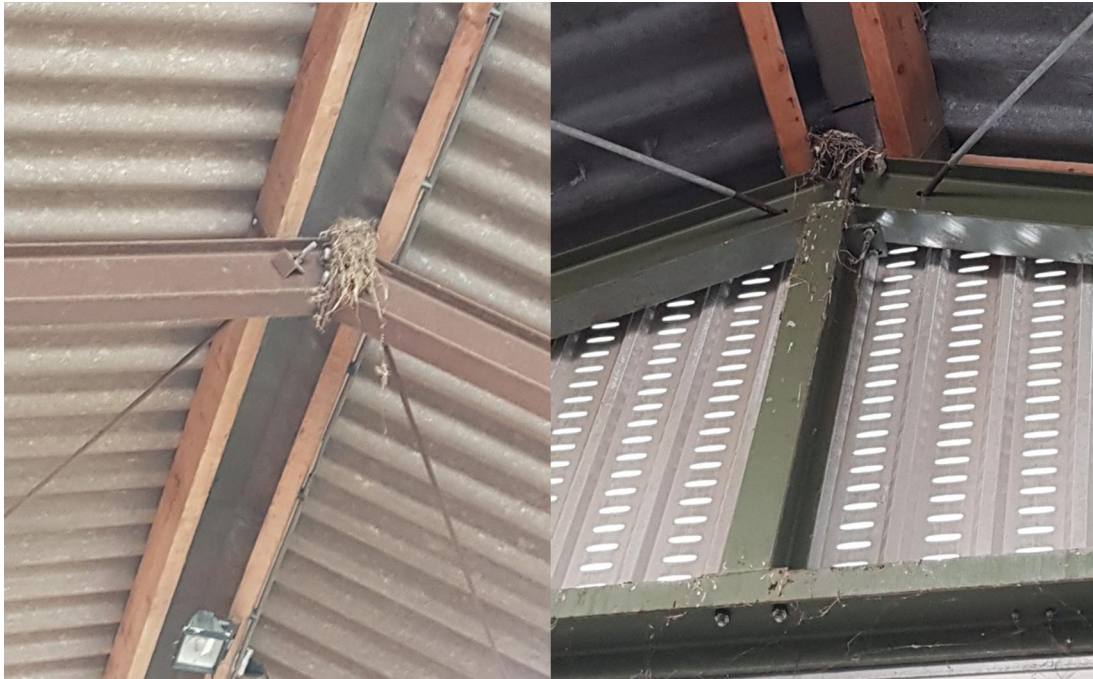
In de open schuur zitten in de nok meerdere nesten (zie figuur 14), deze zijn waarschijnlijk van duiven afkomstig en daardoor alleen beschermd tijdens de broedperiode.

*Figuur 14. Nesten in de open schuur.*

Alle nesten zijn beschermd tijdens het broedseizoen, nestelende vogels mogen niet verstoord worden. Geadviseerd wordt daarom om te kappen of slopen buiten het broedseizoen. Indien dit niet mogelijk is, zullen de bomen en schuren kort voorafgaand aan de kap of sloop geïnspecteerd moeten worden door een ecooloog om uit te sluiten dat er zich bewoonde nesten bevinden.

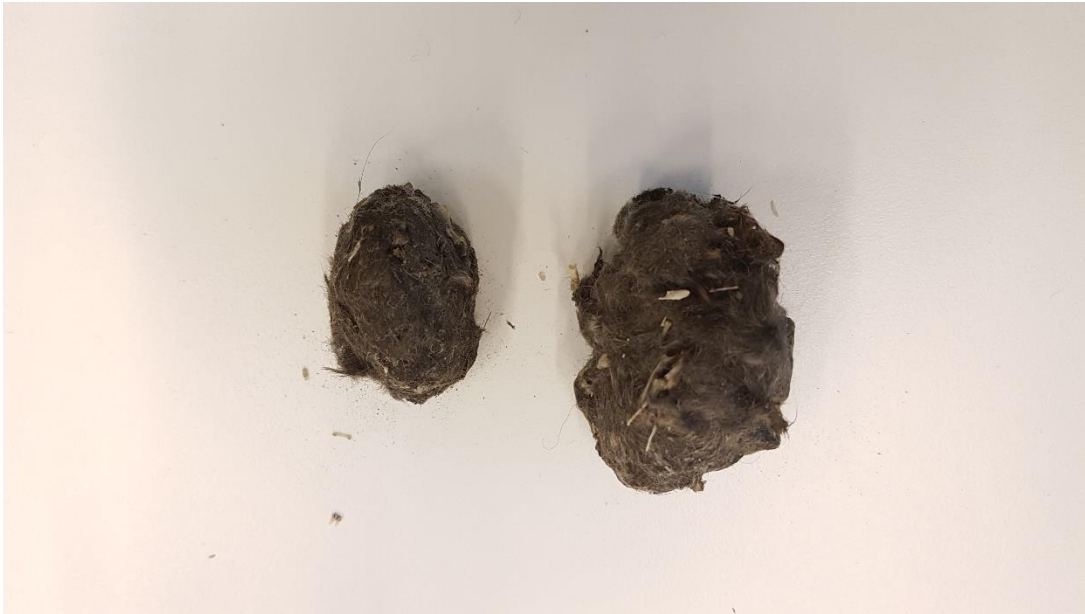
*Figuur 4.4 De gevonden braakballen van verschillende grootte. Links de braakbal uit de westelijke schuur (circa 2,5 cm), rechts de braakbal uit de oostelijke schuur (circa 4,5 cm). De braakballen van buiten de westelijke schuur waren even groot als de linker braakbal.*

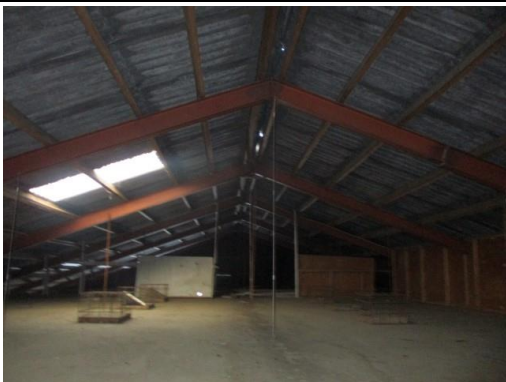
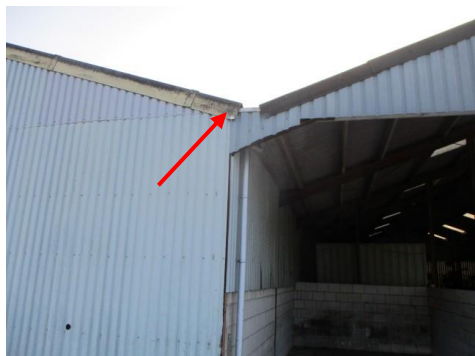
| Bronnummer | | 1 | Monsternummer | | M1 |
|---|---|---|---|---|---|
| Type materiaal | : | Cement | Toepassing | : | Golfplaten incl. hulpstukken |
| Type asbest | : | Chrysotiel | Percentage | : | 10 - 15 % |

| Bronnummer | | 1 | Monsternummer | | M1 |
|---|---|---|---|---|---|
| Conclusie & aanbeveling | <p>Het materiaal verkeerd nog in een goede staat, is verweerd, niet beschadigd en bevat hechtgebonden asbest. Saneren op korte termijn is niet noodzakelijk, geadviseerd wordt om het materiaal voor sloop en/of renovatiewerkzaamheden te saneren. De hulpstukken hebben dezelfde fysische kenmerken als de golfplaten en hebben een samenhang als dakbedekking en zijn destijds in een procesgang aangebracht. Het afbakening/ werkgebied dient afgezet te worden conform wet- en regelgeving, met inachtneming de NEN 2990.</p> | | | | |

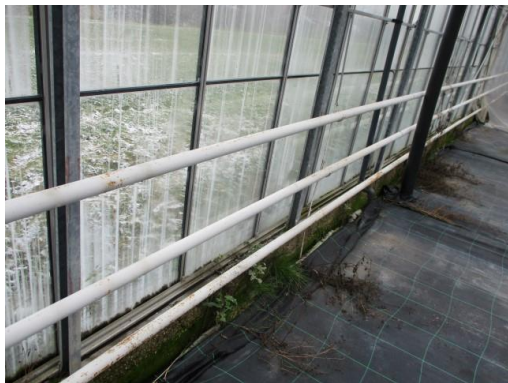
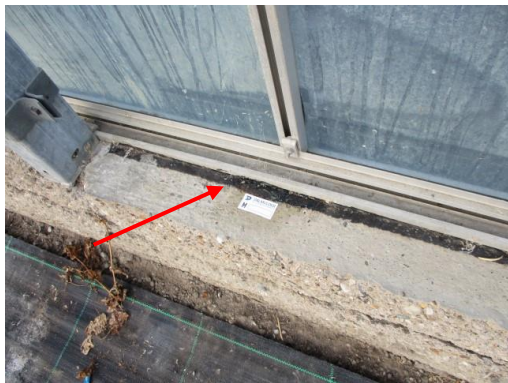
| Bronnummer | | 2 | Monsternummer | | M3, M4, M5 |
|---|---|---|---|---|---|
| Type materiaal | : | Kit/stopverf | Toepassing | : | Kit |
| Type asbest | : | Chrysotiel | Percentage | : | 2 - 5 % |

| Bronnummer | | 2 | Monsternummer | | M3, M4, M5 |
|---|---|---|---|---|---|
| Conclusie & aanbeveling | <p>Het materiaal verkeerd nog in een goede staat, is niet beschadigd en bevat hechtgebonden asbest. Saneren op korte termijn is niet noodzakelijk, geadviseerd wordt om het materiaal voor sloop en/of renovatiewerkzaamheden te saneren. Het afbakening/ werkgebied dient afgezet te worden conform wet- en regelgeving, met inachtneming de NEN 2990. Conform het asbestverwijderingsbesluit 2005 artikel 4 lid 2 onder C, bestaat er geen inventarisatieplicht m.b.t. kit welke is verwerkt in de constructie van de kassen. De delen van het kassencomplex waarvan asbesthoudende kit (M3, M4 &amp; M5) is verkleefd, dienen echter wel afgevoerd te worden als asbesthoudend materiaal.</p> | | | | |

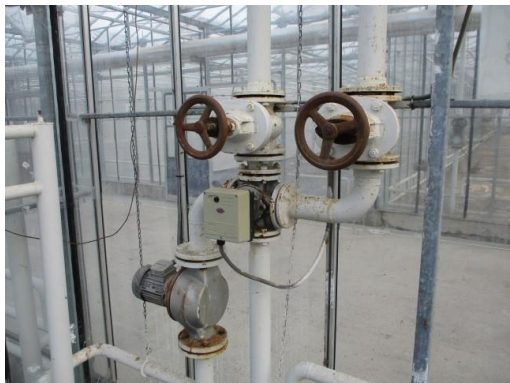
| Bronnummer | | 3 | Monsternummer | | M6, M7 |
|---|---|---|---|---|---|
| Type materiaal | : | Pakking | Toepassing | : | Flenspakkingen |

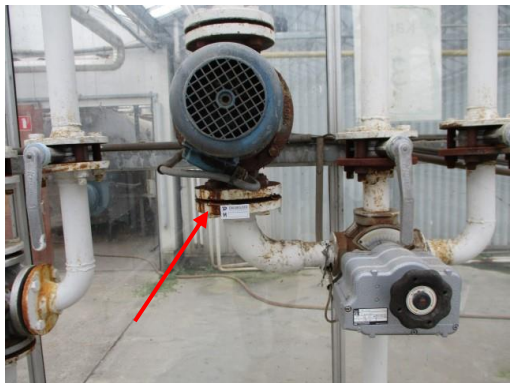
| Bronnummer | | 3 | Monsternummer | | M6, M7 |
|---|---|---|---|---|---|
| Type asbest | : | Chrysotiel | Percentage | : | 30 - 60 % |

| Bronnummer | | 3 | Monsternummer | | M6, M7 |
|---|---|---|---|---|---|
| Conclusie & aanbeveling | <p>Tijdens de inventarisatie zijn tussen de flenzen van de leidingen asbestverdachte pakkingen aangetroffen. Er zijn c.a. 85 pakkingen aanwezig. Aangezien pakkingen veelal tijdens onderhoud worden vervangen door asbestvrije pakkingen kan er geen uitspraak gedaan worden over de exacte aantallen en locaties van de asbestverdachte pakkingen. Hierdoor dienen alle pakkingen als asbestverdacht te worden beschouwd tenzij middels onderhoudspapieren kan worden aangetoond dat deze vervangen zijn door niet asbesthoudende. De pakkingen hebben verschillende afmetingen. De afmetingen van de pakkingen variëren tussen de 15 en 25 diameter. (zie ook bron 5) Het materiaal is verweerd maar niet beschadigd, de kans op vezelemisatie is gering. Saneren op korte termijn is niet noodzakelijk, geadviseerd wordt om het materiaal voor sloop en/of renovatiewerkzaamheden te saneren. Het werkgebied dient afgezet te worden conform wet- en regelgeving, met inachtneming de NEN 2990.</p> | | | | |

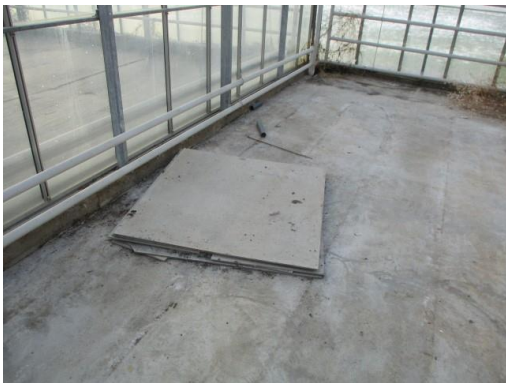
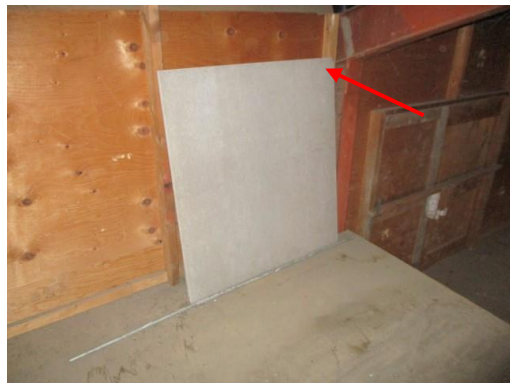
| Bronnummer | | 4 | Monsternummer | | M9 |
|---|---|---|---|---|---|
| Type materiaal | : | Cement | Toepassing | : | Plaatmateriaal |
| Type asbest | : | Chrysotiel | Percentage | : | 10 - 15 % |

| Bronnummer | | 4 | Monsternummer | | M9 |
|---|---|---|---|---|---|
| Conclusie & aanbeveling | Het materiaal verkeerd nog in een goede staat, is niet beschadigd en bevat hechtgebonden asbest. Saneren op korte termijn is niet noodzakelijk, geadviseerd wordt om het materiaal voor sloop en/of renovatiewerkzaamheden te saneren. Het werkgebied dient afgezet te worden conform wet- en regelgeving, met inachtneming de NEN 2990. | | | | |

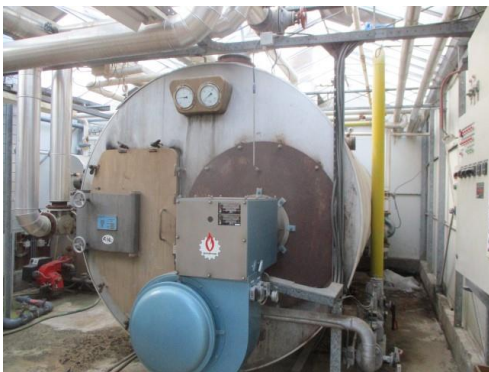
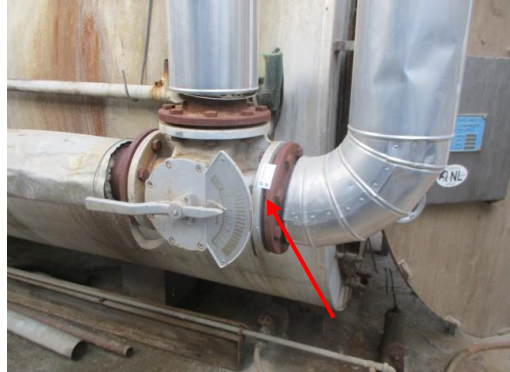
| Bronnummer | | 5 | Monsternummer | | M10 |
|---|---|---|---|---|---|
| Type materiaal | : | Pakking | Toepassing | : | Flenspakkingen |
| Type asbest | : | Chrysotiel | Percentage | : | 30 - 60 % |

| Bronnummer | | 5 | Monsternummer | | M10 |
|---|---|---|---|---|---|
| Conclusie & aanbeveling | Het materiaal is verweerd maar niet beschadigd, de kans op vezelmissie is gering. Saneren op korte termijn is niet noodzakelijk, geadviseerd wordt om het materiaal voor sloop en/of renovatiewerkzaamheden te saneren. Het werkgebied dient afgezet te worden conform wet- en regelgeving, met inachtneming de NEN 2990. (zie bron 3 voor toelichting) | | | | |

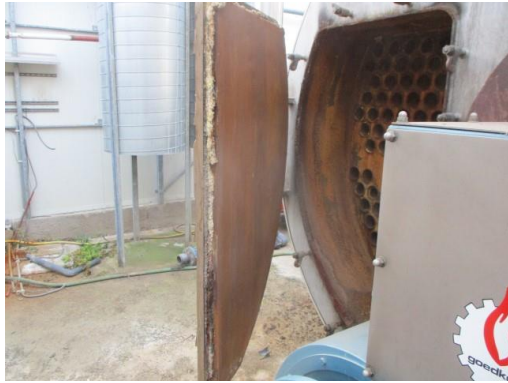
| Bronnummer | 6 | Monsternummer | M11 |
|---|---|---|---|
| Type materiaal | : Koord/textiel | Toepassing | : Koord |
| Type asbest | : Chrysotiel | Percentage | : > 60 % |

| Bronnummer | 7 | Monsternummer | M15 |
|---|---|---|---|
| Conclusie & aanbeveling | Het materiaal verkeerd nog in een goede staat, is niet beschadigd en bevat hechtgebonden asbest. Saneren op korte termijn is niet noodzakelijk, geadviseerd wordt om het materiaal voor sloop en/of renovatiewerkzaamheden te saneren. Het werkgebied dient afgezet te worden conform wet- en regelgeving, met inachtneming de NEN 2990. | | |

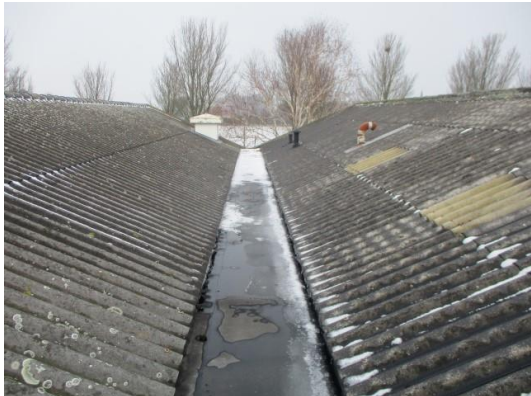
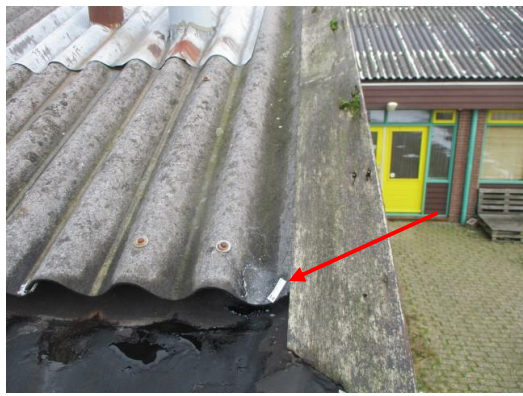
| Bronnummer | 7 | Monsternummer | M15 |
|---|---|---|---|
| Type materiaal | : Cement | Toepassing | : Golfplaten incl.<br>hulpstukken |

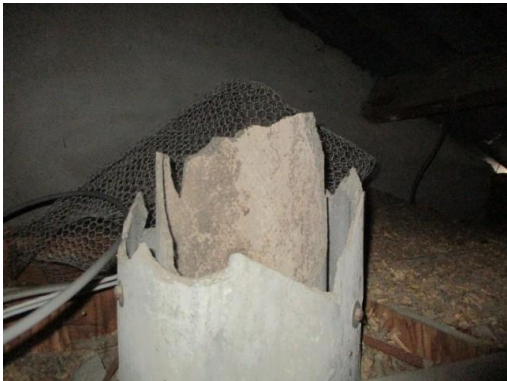
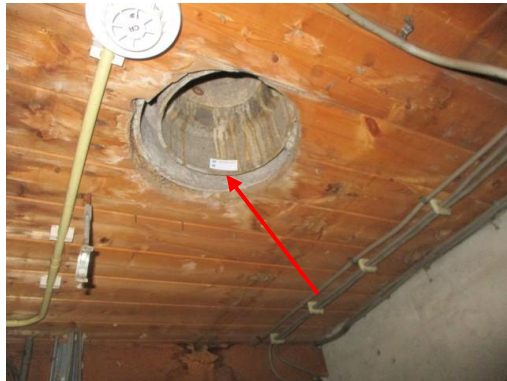
| Bronnummer | | 8 | Monsternummer | | M16 |
|---|---|---|---|---|---|
| Type materiaal | : | Cement | Toepassing | : | Ontluchtingspijp |
| Type asbest | : | Chrysotiel | Percentage | : | 10 - 15 % |

| Bronnummer | | 9 | Monsternummer | | M17 |
|---|---|---|---|---|---|
| Conclusie & aanbeveling | <p>Het materiaal is beschadigd, maar hechtgebonden, de kans op vezelemisatie is gering. Geadviseerd wordt het materiaal voor sloop en/of renovatiewerkzaamheden te saneren. Het werkgebied dient afgezet te worden conform wet- en regelgeving, met inachtneming de NEN 2990.</p> | | | | |

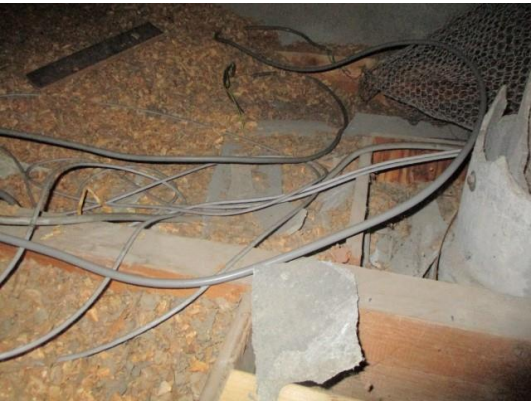
| Bronnummer | | 9 | Monsternummer | | M17 |
|---|---|---|---|---|---|
| Type materiaal | : | Cement | Toepassing | : | Restanten ontluchtingspijp |

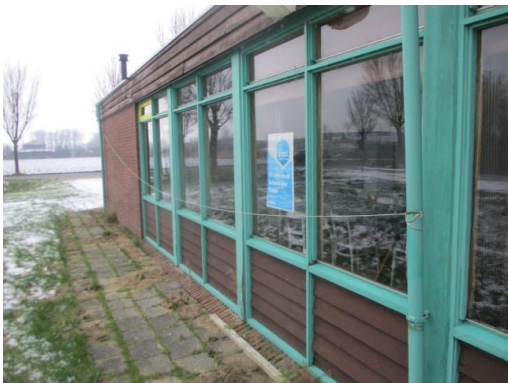
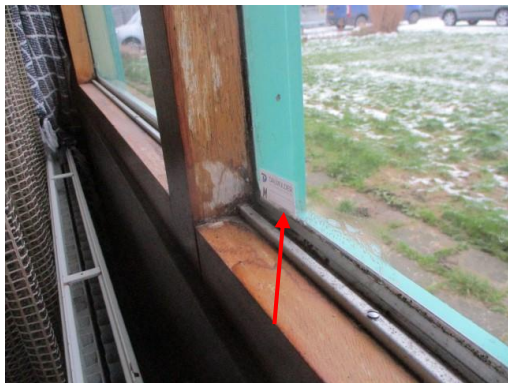
| Bronnummer | | 10 | Monsternummer | | M18, M19 |
|---|---|---|---|---|---|
| Type materiaal | : | Kit/stopverf | Toepassing | : | Beglazingskit |
| Type asbest | : | Chrysotiel | Percentage | : | 0,1 - 2 % |

| Bronnummer | | 10 | Monsternummer | | M18, M19 |
|---|---|---|---|---|---|
| Conclusie & aanbeveling | Het materiaal verkeerd nog in een goede staat, is niet beschadigd en bevat hechtgebonden asbest. Saneren op korte termijn is niet noodzakelijk, geadviseerd wordt om het materiaal voor sloop en/of renovatiewerkzaamheden te saneren. Het werkgebied dient afgezet te worden conform wet- en regelgeving, met inachtneming de NEN 2990 | | | | |

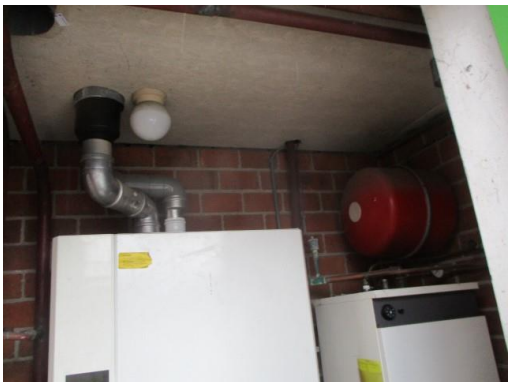
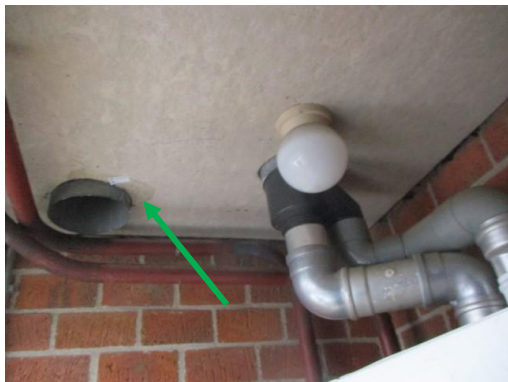
| Bronnummer | | 11 | Monsternummer | | M20 |
|---|---|---|---|---|---|
| Type materiaal | : | Board | Toepassing | : | Plafondbeplating |
| Type asbest | : | Geen asbest aangetroffen | Percentage | : | < 0,1 % |

| Bronnummer | | 11 | Monsternummer | | M20 |
|---|---|---|---|---|---|
| Conclusie & aanbeveling | In het materiaal is geen asbest aangetroffen. Verdere maatregelen zijn dan ook niet noodzakelijk. | | | | |

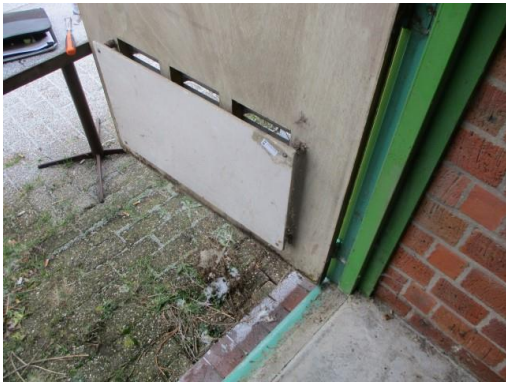
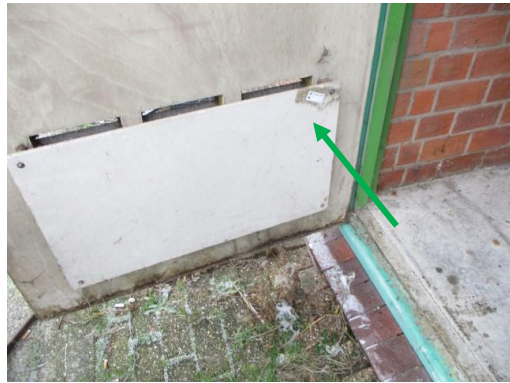
| Bronnummer | | 12 | Monsternummer | | M21 |
|---|---|---|---|---|---|
| Type materiaal | : | Board | Toepassing | : | Beplating tegen deur |
| Type asbest | : | Geen asbest aangetroffen | Percentage | : | < 0,1 % |

| Bronnummer | | 13 | Monsternummer | | M22 |
|---|---|---|---|---|---|
| Conclusie & aanbeveling | In het materiaal is geen asbest aangetroffen. Verdere maatregelen zijn dan ook niet noodzakelijk. | | | | |

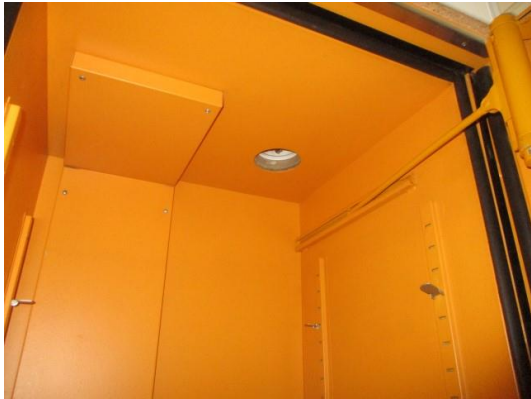
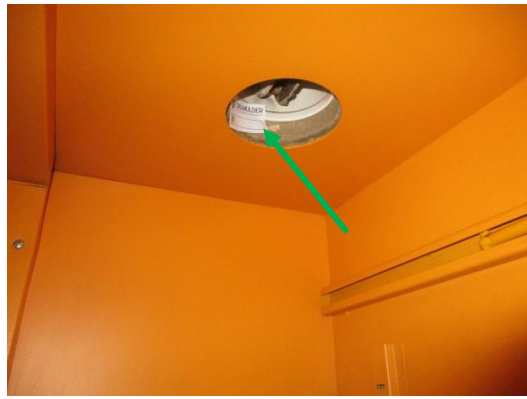
| Bronnummer | | 13 | Monsternummer | | M22 |
|---|---|---|---|---|---|
| Type materiaal | : | Cement | Toepassing | : | Doorvoertje |

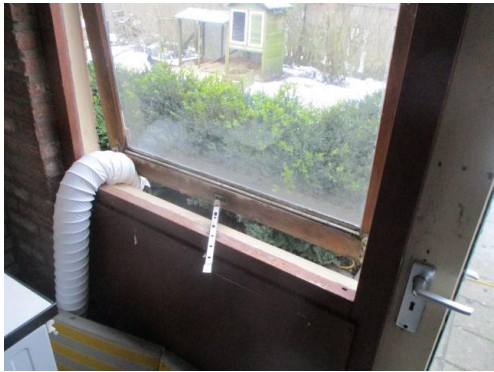
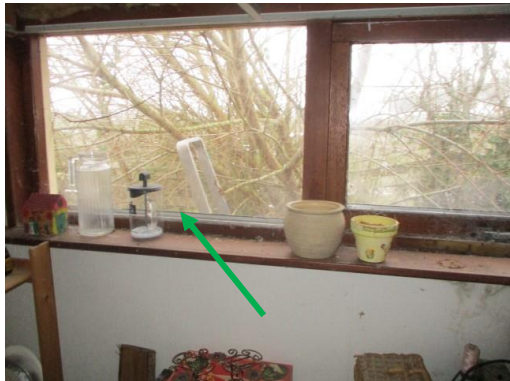
| Bronnummer | | 14 | Monsternummer | | M23 |
|---|---|---|---|---|---|
| Type materiaal | : | Kit/stopverf | Toepassing | : | Beglazingskit |
| Type asbest | : | Geen asbest aangetroffen | Percentage | : | < 0,1 % |

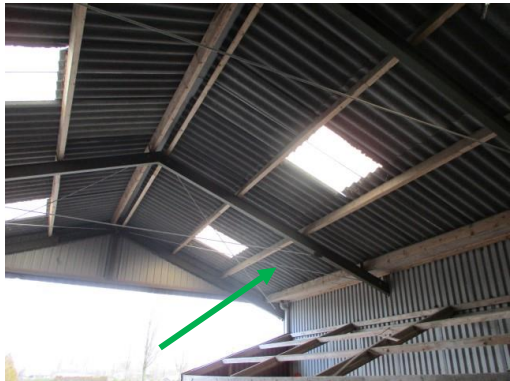
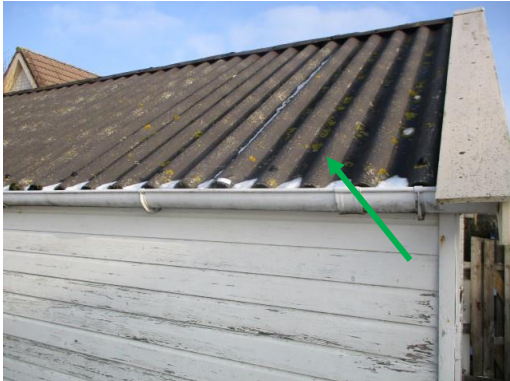
| Bronnummer | | 15 | Monsternummer | | M2 & M24 |
|---|---|---|---|---|---|
| Type materiaal | : | Cement | Toepassing | : | Golfplaten incl. hulpstukken |
| Type asbest | : | Geen asbest aangetroffen | Percentage | : | < 0,1 % |

| Bronnummer | | 15 | Monsternummer | | M2 & M24 |
|---|---|---|---|---|---|
| Conclusie & aanbeveling | In het materiaal is geen asbest aangetroffen. Verdere maatregelen zijn dan ook niet noodzakelijk. | | | | |

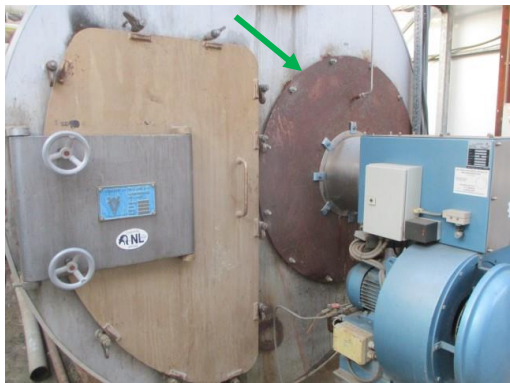
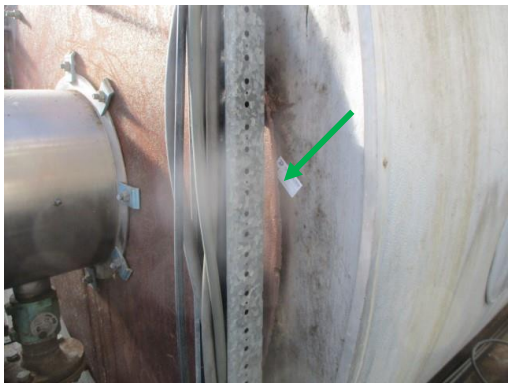
| Bronnummer | | 16 | Monsternummer | | M12 |
|---|---|---|---|---|---|
| Type materiaal | : | Koord/textiel | Toepassing | : | Koord |
| Type asbest | : | Geen asbest aangetroffen | Percentage | : | < 0,1 % |

| Bronnummer | | 16 | Monsternummer | | M12 |
|---|---|---|---|---|---|
| Conclusie & aanbeveling | In het materiaal is geen asbest aangetroffen. Verdere maatregelen zijn dan ook niet noodzakelijk. | | | | |

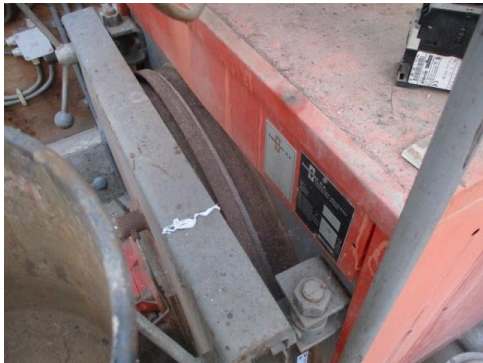
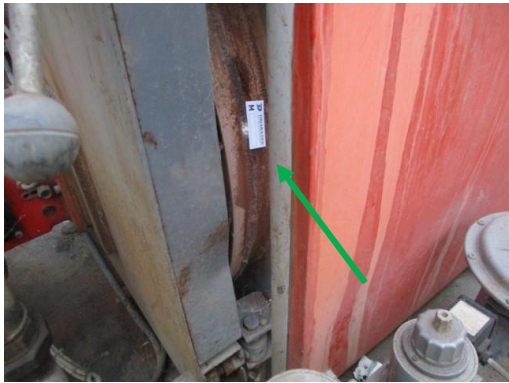
| Bronnummer | | 17 | Monsternummer | | M13 |
|---|---|---|---|---|---|
| Type materiaal | : | Koord/textiel | Toepassing | : | Koord |
| Type asbest | : | Geen asbest aangetroffen | Percentage | : | < 0,1 % |

| Bronnummer | | 17 | Monsternummer | | M13 |
|---|---|---|---|---|---|
| Conclusie & aanbeveling | In het materiaal is geen asbest aangetroffen. Verdere maatregelen zijn dan ook niet noodzakelijk. | | | | |

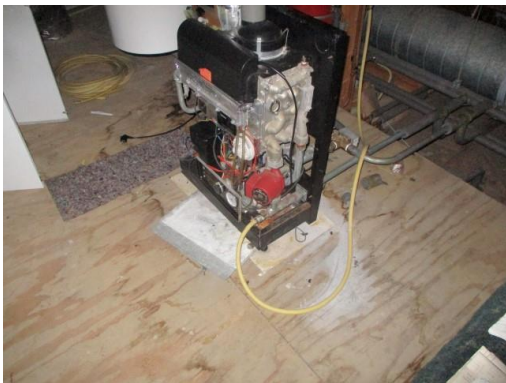
| Bronnummer | | 18 | Monsternummer | | M14 |
|---|---|---|---|---|---|
| Type materiaal | : | Board | Toepassing | : | Plaat onder Cv-ketel |
| Type asbest | : | Geen asbest aangetroffen | Percentage | : | < 0,1 % |

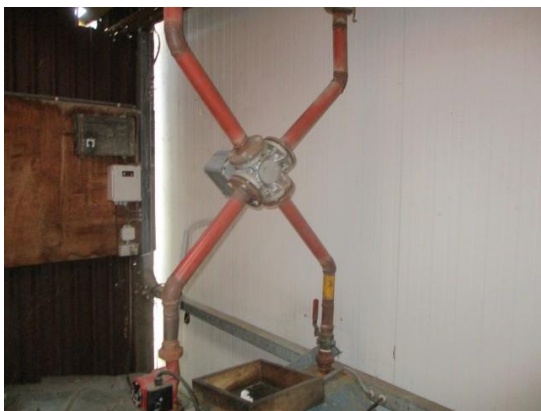
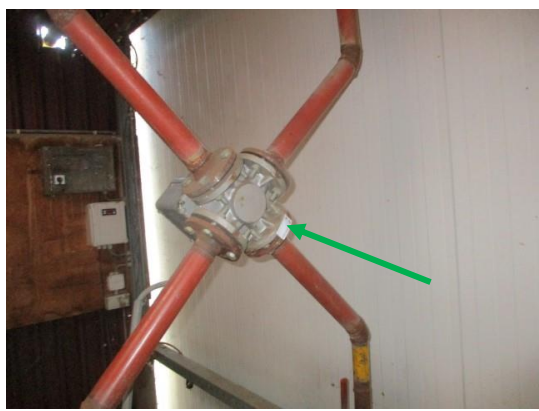
| Bronnummer | | 19 | Monsternummer | | M8 |
|---|---|---|---|---|---|
| Type materiaal | : | Pakking | Toepassing | : | Flenspakking |

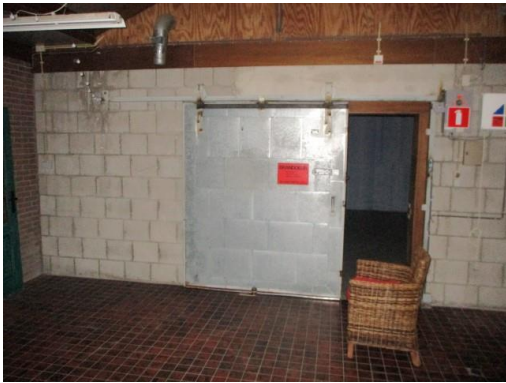
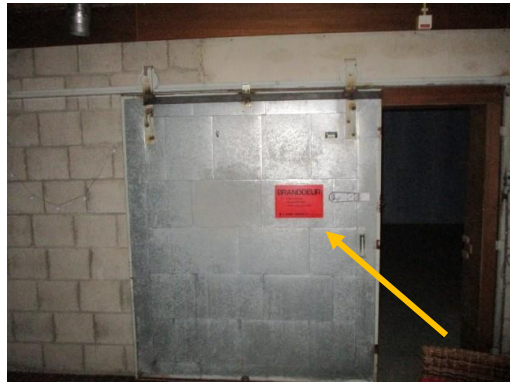
| Bronnummer | | 20 | Monsternummer | | VL1 |
|---|---|---|---|---|---|
| Type materiaal | : | Cement | Toepassing | : | Branddeur |
| Type asbest | : | Asbestverdacht | Percentage | : | Aanwezig |

| Bronnummer | | 20 | Monsternummer | | VL1 |
|---|---|---|---|---|---|
| Conclusie & aanbeveling | <p>Het materiaal is niet beschadigd en is tevens duurzaam afgeschermd. De kans op vezelmissie is klein. Saneren op korte termijn is niet noodzakelijk.</p> <p>Het werkgebied dient afgezet te worden conform wet- en regelgeving, met inachtneming de NEN 2990.</p> | | | | |

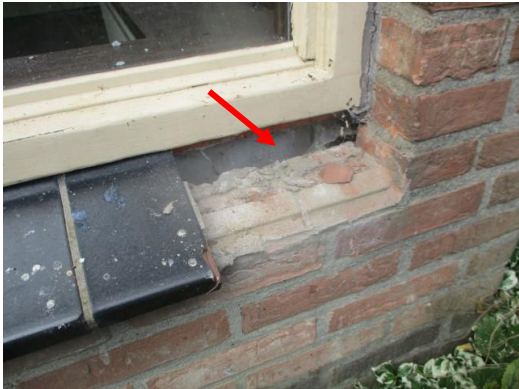
| Bronnummer | | 21 | Monsternummer | | M25 |
|---|---|---|---|---|---|
| Type materiaal | : | Board | Toepassing | : | Spouwbeplating |

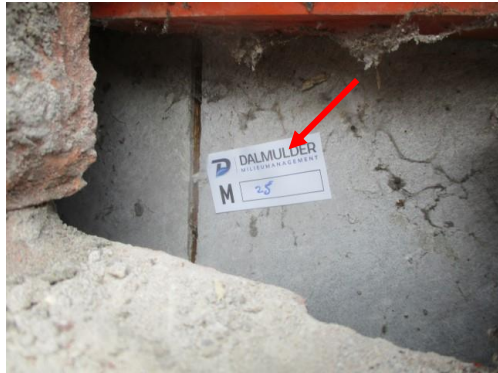
| Bronnummer | | 21 | Monsternummer | | M25 |
|---|---|---|---|---|---|
| Type asbest | : | Chrysotiel | Percentage | : | 5 - 10 % |

| Bronnummer | | 21 | Monsternummer | | M25 |
|---|---|---|---|---|---|
| Conclusie & aanbeveling | <p>Het materiaal verkeerd nog in een goede staat, is niet beschadigd en bevat hechtgebonden asbest. Saneren op korte termijn is niet noodzakelijk, geadviseerd wordt om het materiaal voor sloop en/of renovatiewerkzaamheden te saneren.</p> <p>Het werkgebied dient afgezet te worden conform wet- en regelgeving, met inachtneming de NEN 2990.</p> | | | | |

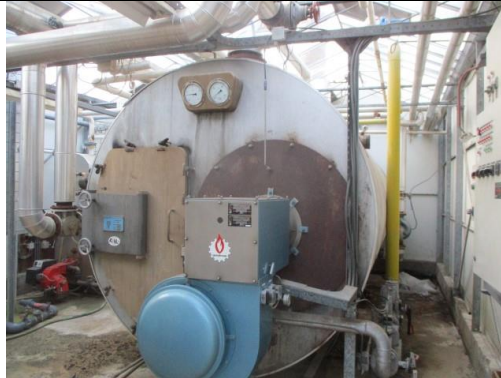
### Bronnummer VI1

| Soort installatie | : | Warmtekete/ gasbrander | | |
| Merk/type | : | WP 16 2900 | | |

| Conclusie & aanbeveling | De installatie is verweerd maar niet beschadigd, de kans op vezelmissie is gering. Saneren op korte termijn is niet noodzakelijk, geadviseerd wordt om het materiaal voor sloop- renovatiewerkzaamheden te saneren. Het werkgebied dient afgezet te worden conform wet- en regelgeving, met inachtneming de NEN 2990. | | | |

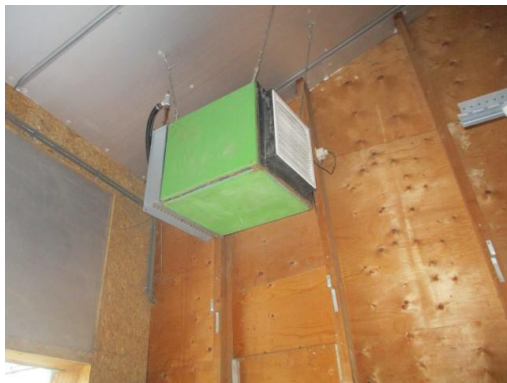
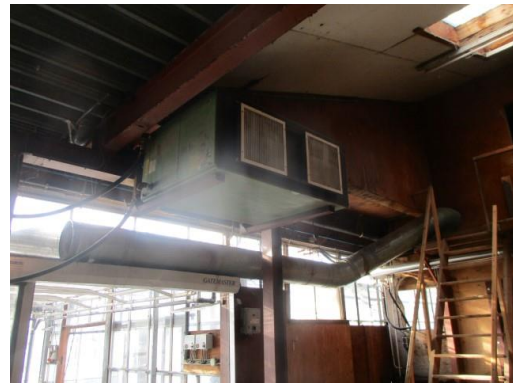
### Bronnummer VI2

| Soort installatie | : | Warmtekete/ gasbrander | | |
| Merk/type | : | Thermo Air | | |

| Conclusie & aanbeveling | De installatie verkeerd nog in redelijke staat, is verweerd maar niet beschadigd, de kans op vezelmissie is gering. Saneren op korte termijn is niet noodzakelijk, geadviseerd wordt om het materiaal voor sloop- renovatiewerkzaamheden te saneren. Het werkgebied dient afgezet te worden conform wet- en regelgeving, met inachtneming de NEN 2990. | | | |

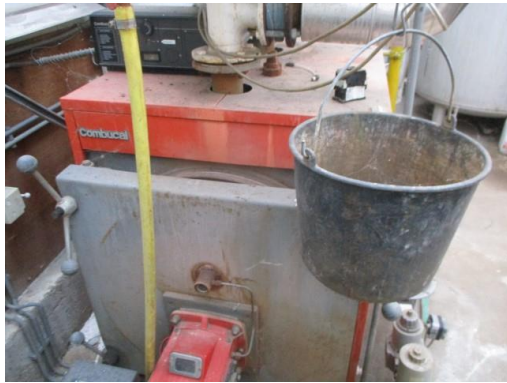
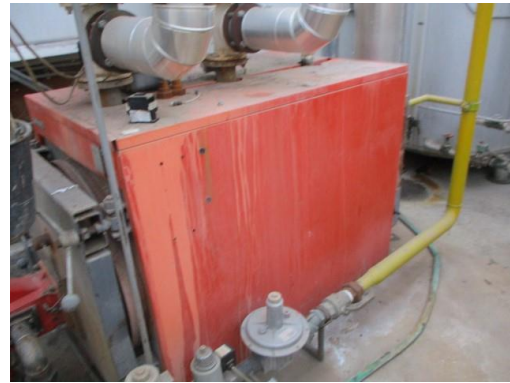
Bronnummer VI3

| Soort installatie | : | Warmteketel/ gasbrander | | |
| Merk/type | : | Nefit Turbo 32 | | |
| Conclusie & aanbeveling | Geen verdachte installatie. | | | |
