| Projectnaam | Stappeland 2A te De Koog |
| Projectnummer | MM18171 |

| Aanleiding | Bestemmingswijziging |

In opdracht van                    heeft Montferland Milieu B.V. een verkennend bodemonderzoek verricht aan de Stappeland 6A te De Koog (gemeente Texel).

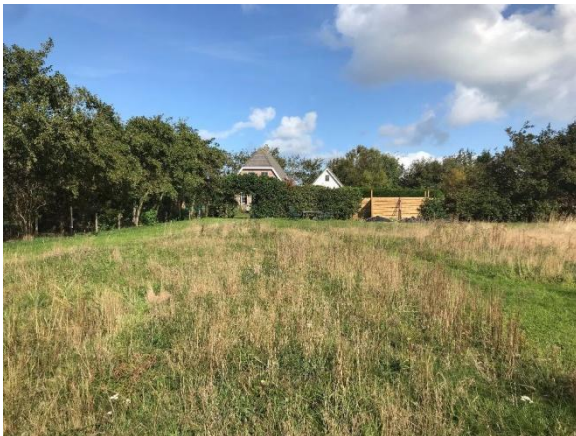
Figuur 1: Overzichtsfoto

De onderzoekslocatie is gelegen aan de rand van het centrum van De Koog. De onderzoekslocatie bestaat in de huidige situatie uit een woonperceel, er bevindt zich een woning en bijgebouw op het perceel. De initiatiefnemer is voornemens de bestemming te wijzigen.

Het terrein is onverhard en niet opgehoogd.

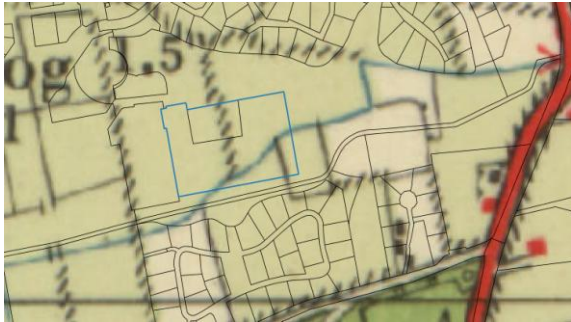
Uit historisch kaartmateriaal is gebleken dat het perceel vanaf 1997 bebouwd is geraakt. Tevens is te zien dat er een gedempte watergang en vijver aanwezig is.

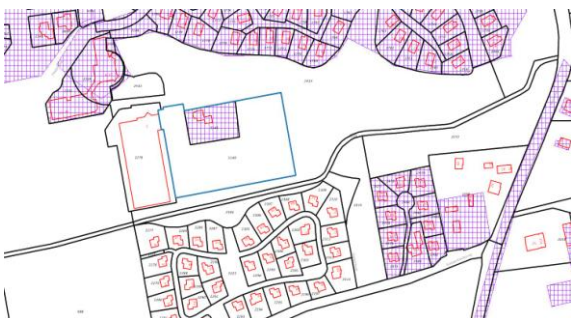
Figuur 6: Weergave bodemloket.nl

Uit informatie van het bodemloket blijkt dat er geen historische activiteiten van het perceel bekend zijn.

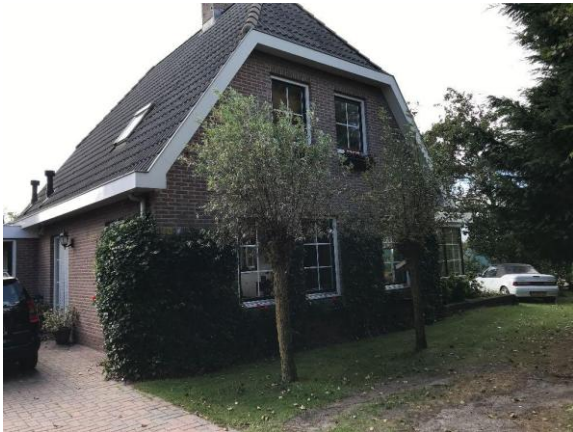
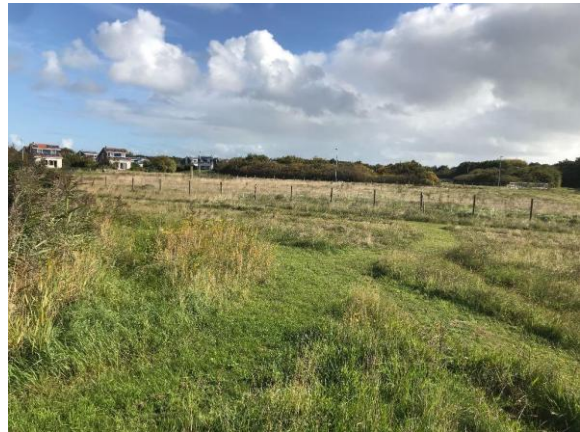
Tijdens de visuele inspectie zijn er geen aanwijzingen aangetroffen dat de locatie verdacht is op het voorkomen van asbest.

Derhalve is de locatie onverdacht op het voorkomen van asbest in de bodem.
