# **VERKENNEND BODEMONDERZOEK**

**BENESSERLAAN 35**

**te UITGEEST**

Rapportnummer: 2022263

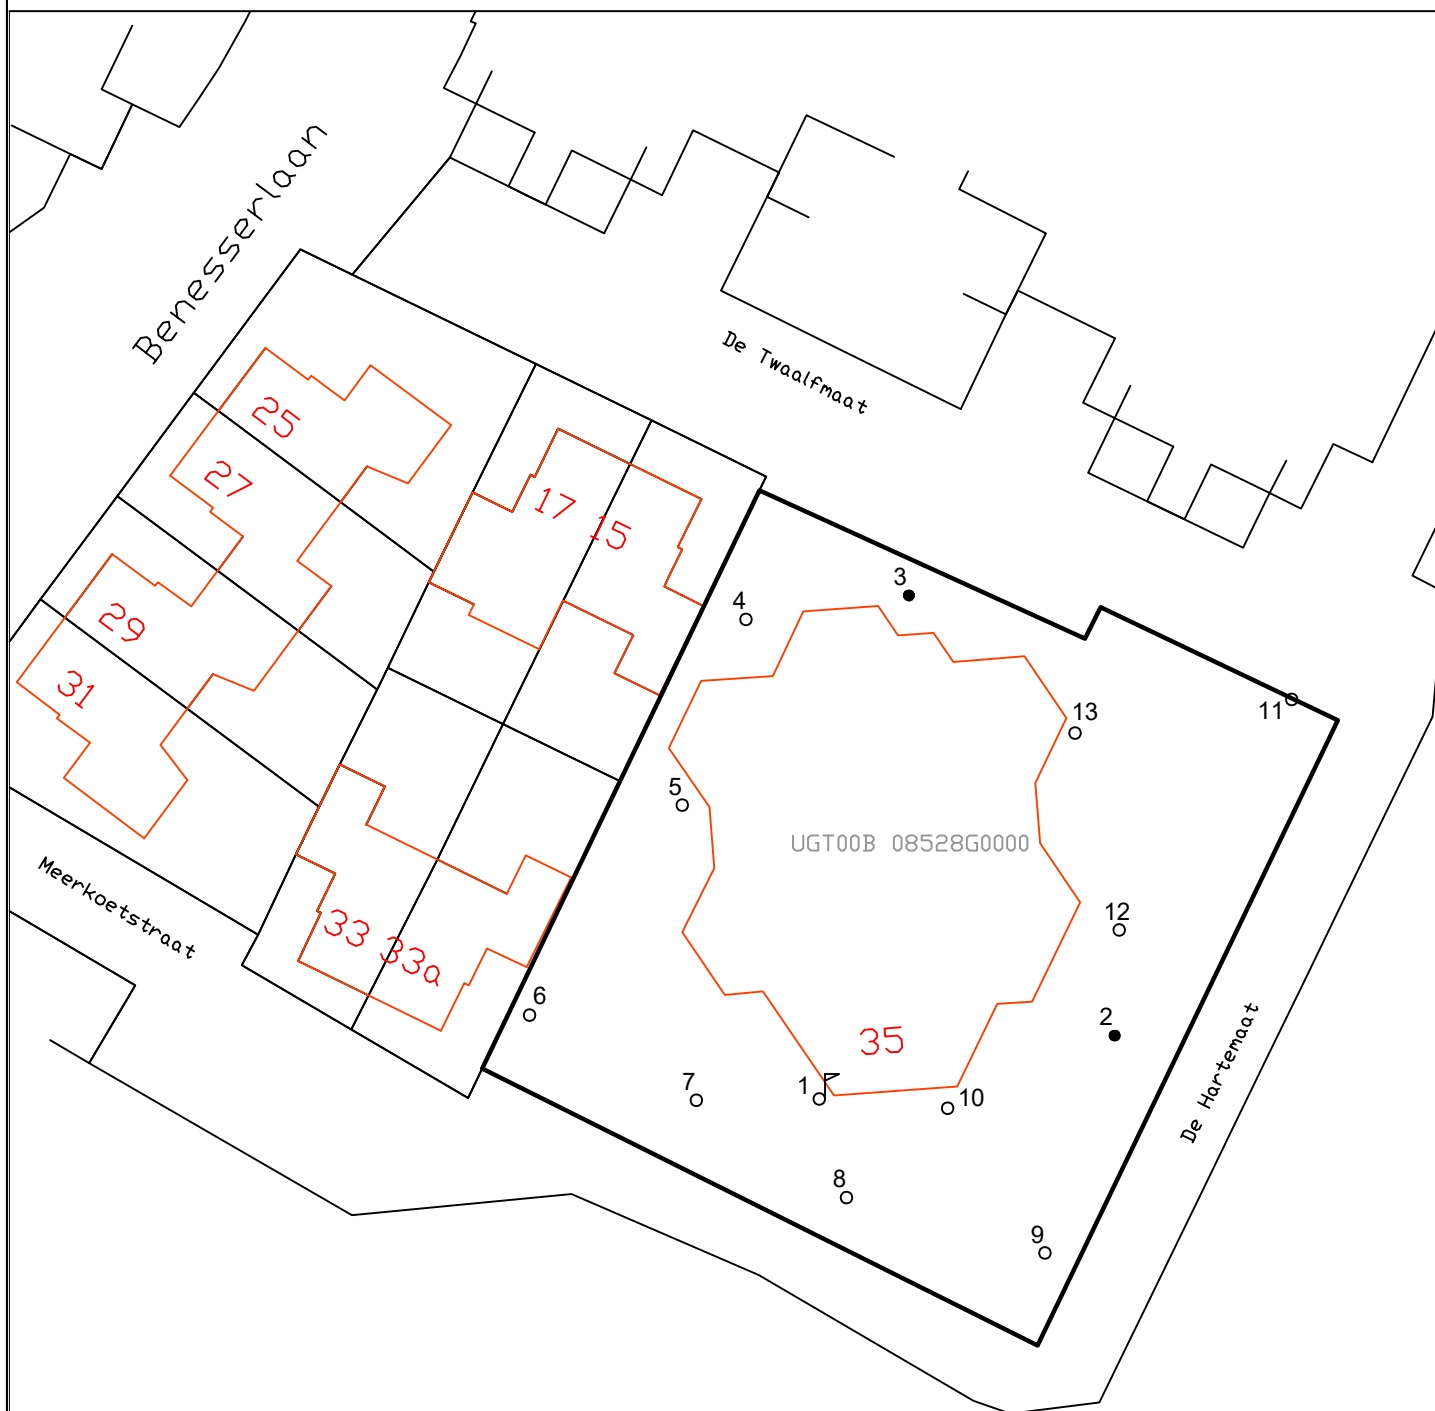
# BIJLAGE 2 LOKALE SITUATIE MET BOORPUNTEN

De boorpunten (1 t/m 13) zijn aangegeven op de situatietekening van bijlage 2. In bijlage 3 worden de beschrijvingen van de boringen, de peilbuis, de zintuiglijke waarnemingen en de monsternamen weergegeven. Zintuiglijk waarneembare afwijkingen ten aanzien van de aanwezigheid van bodemvreemde bijmengingen en de kleur van het bodemmateriaal zijn qua aard en mate beschreven.
