## Verkennd bodemonderzoek

Westergeest 85-85a te Uitgeest

| Projectnummer | MT-19241 |

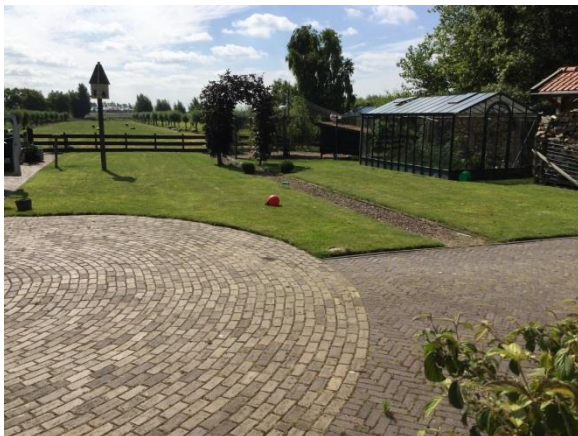
Figuur 1: Overzichtsfoto

De onderzoekslocatie is gelegen aan de rand van Uitgeest. De onderzoekslocatie bestaat in de huidige situatie uit een woonperceel, er bevindt zich een woning en bijgebouw op het perceel. De initiatiefnemer is voornemens de bestaande woning te splitsen en twee nieuwbouwwoningen te laten bouwen op het achterterrein.

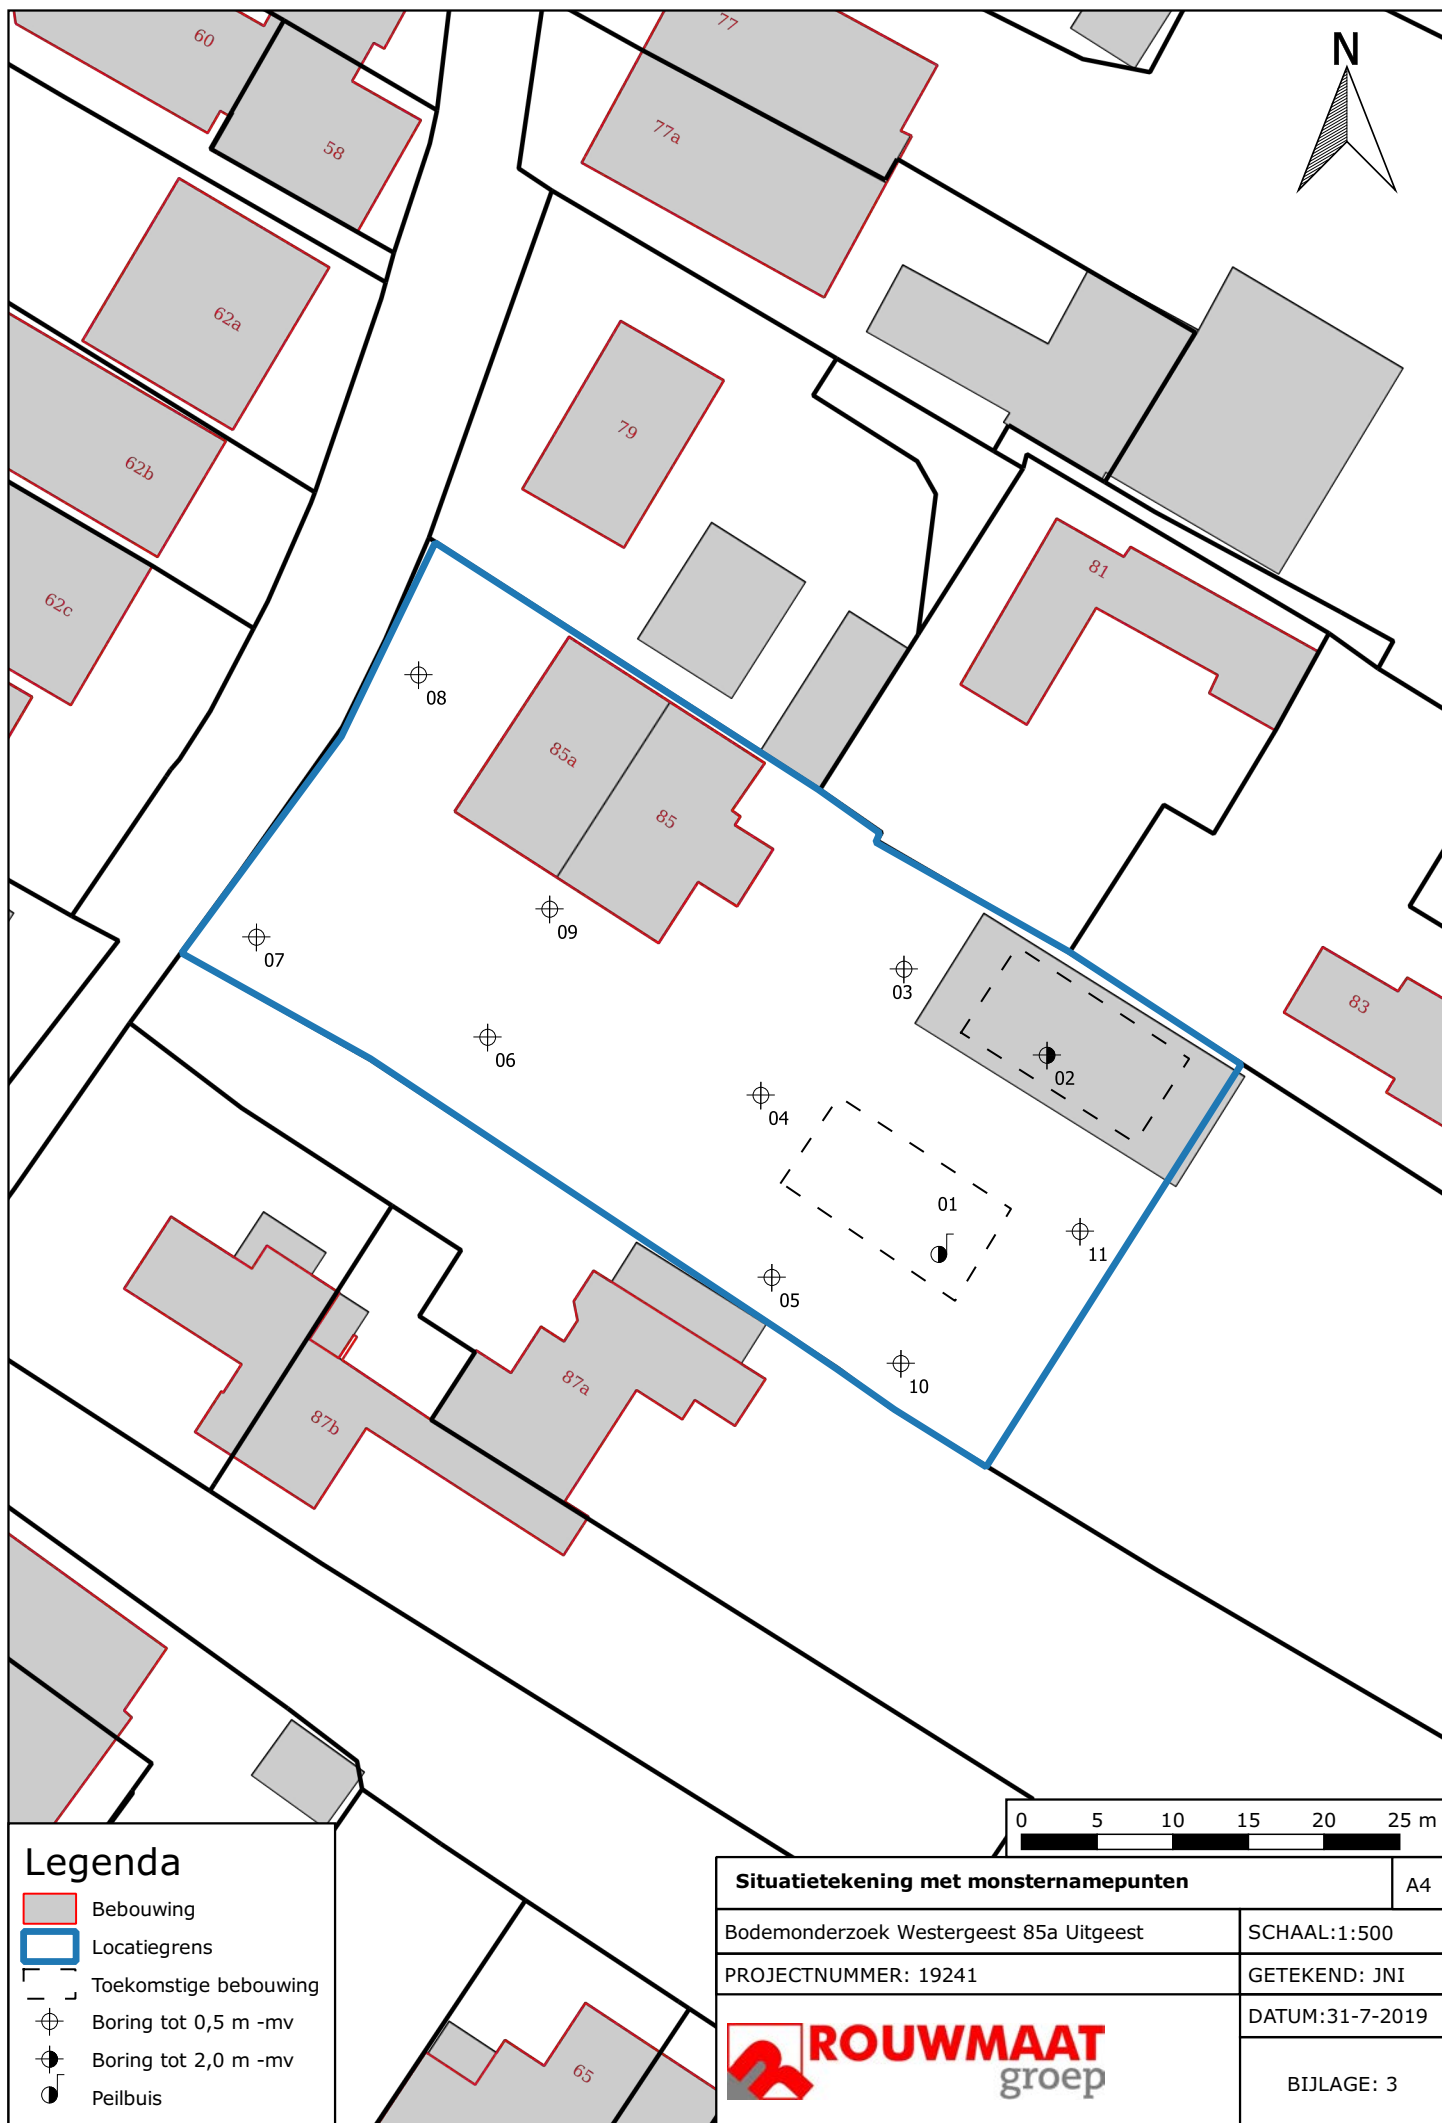
#### **SITUATIETEKENING MET MONSTERNAMEPUNTEN**

De veldwerkzaamheden zijn uitgevoerd op 5 juli 2019 en op 18 juli 2019 is de peilbuis bemonsterd. Op de tekening in bijlage 3 staan de diverse boringen weergegeven.
