**RAPPORT**  
**Vooronderzoek**  
**Heijermanslaan 2 e.o. te Uithoorn**

Aeres Milieu projectnummer AM18112

In opdracht van Ordito heeft Aeres Milieu B.V. een vooronderzoek uitgevoerd voor een plangebied aan de Heijermanslaan 2 e.o. in Uithoorn.

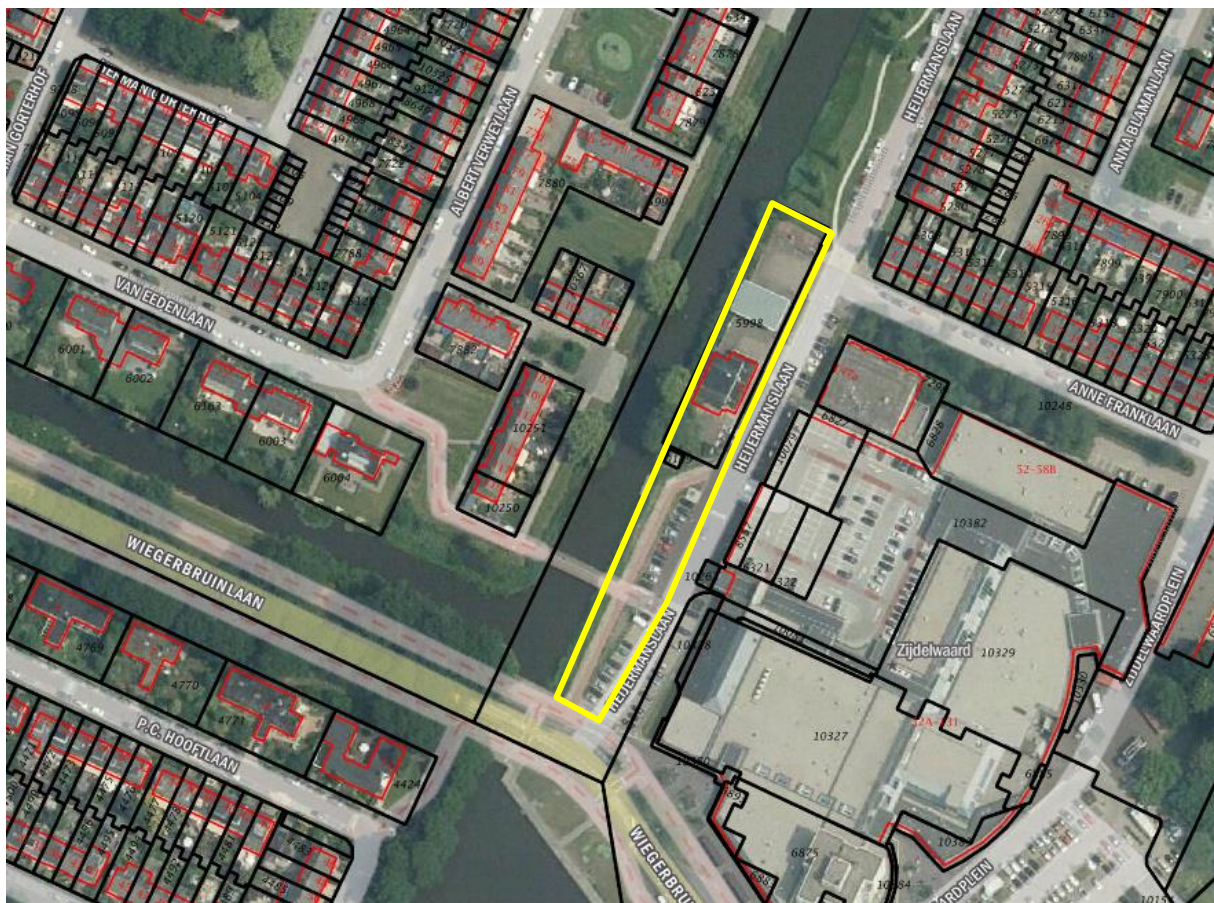
Afbeelding 1: luchtfoto met in geel de begrenzing van de onderzoekslocatie [bron: pdokviewer]

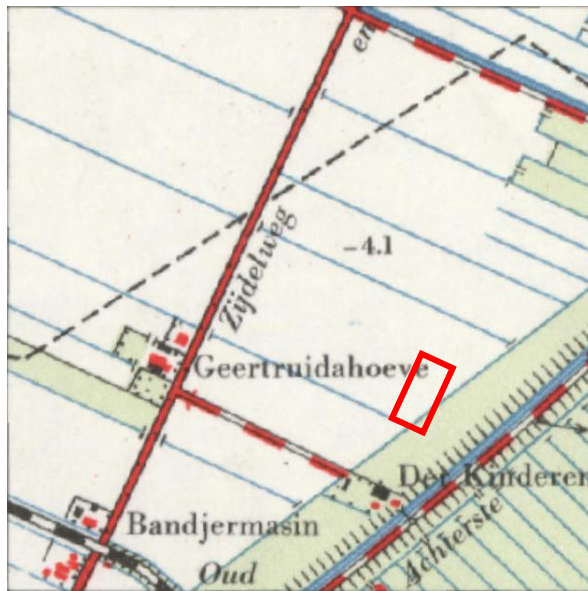
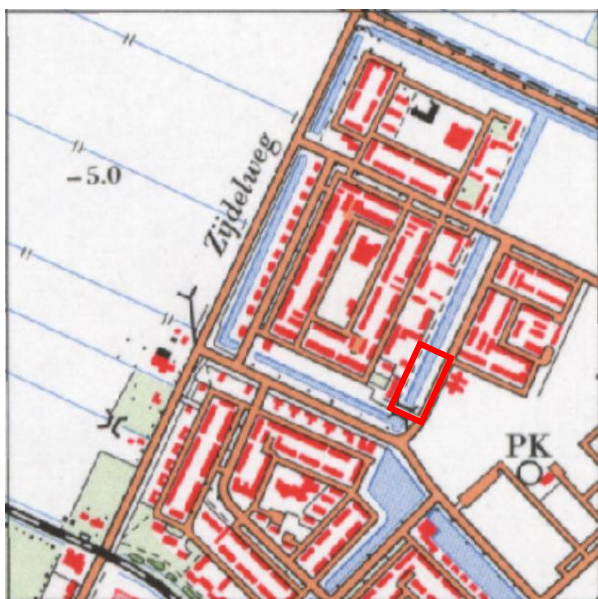
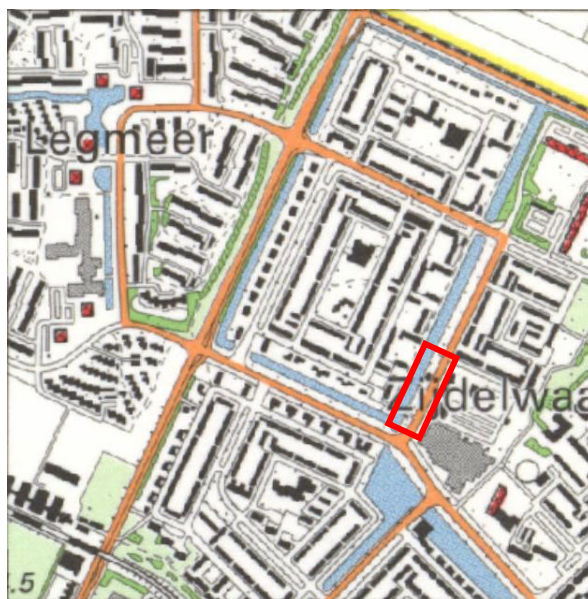
In het kader van het vooronderzoek is historisch kaartmateriaal bestudeerd. Uit het kaartmateriaal uit 1900 en 1960 is af te leiden dat de onderzoekslocatie en directe omgeving in die periode in gebruik was als agrarisch bouwland. Het traject van de huidige Zijdelweg en Randweg Oost zijn op beide kaarten duidelijk te herkennen. Op de kaart uit 1970 is binnen het onderzoeksgebied nog geen bebouwing waar te nemen. Omliggende percelen zijn inmiddels ontwikkeld tot woningbouw. De Heijermanslaan ten oosten en het water ten westen grenzend aan de locatie zijn duidelijk te herkennen. Op de kaart uit 1980 is bebouwing waar te nemen in het plangebied. Het betreft waarschijnlijk het tankstation. De situatie in 1995 en 2005 blijft ongewijzigd.

Afbeelding 2a t/m 2f: geraadpleegde historische kaarten (bron kaarten: topotijdsreis.nl)
