**VERKENNEND BODEMONDERZOEK  
NOORDDAMMERWEG 11  
TE DE KWAKEL**

**Opdrachtgever:**

Mevrouw P. de Kroon-Van Dijk  
Noorddammerweg 11  
1424 NV De Kwakel

**Uitgevoerd door:**

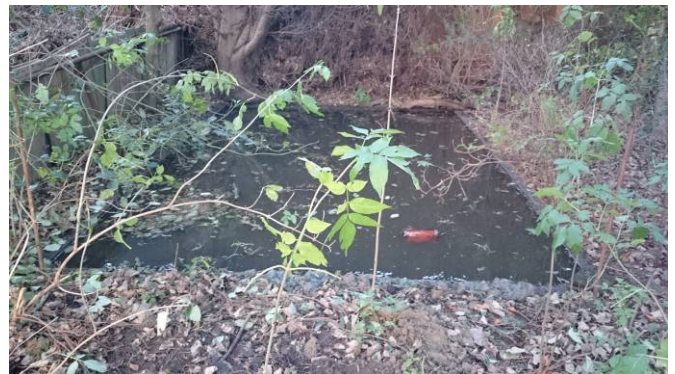
Aan de oostzijde van de voormalige kassen bevond zich een ketelhuis / ketelruimte, ten behoeve van de verwarming van de kassen. In de voormalige ketelruimte stond een bovengrondse olietank opgesteld.

Foto 4: voormalige ketelruimte (put)

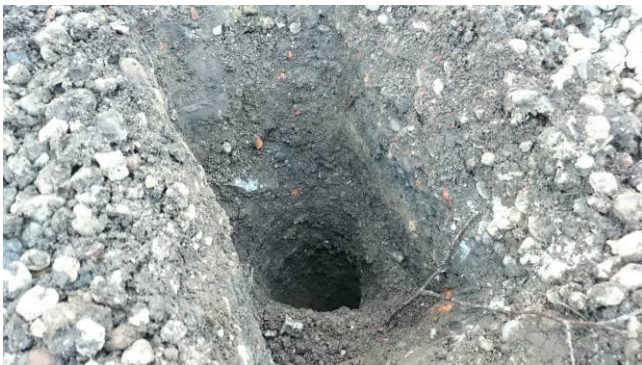
Foto 5: inspectiegat SL18

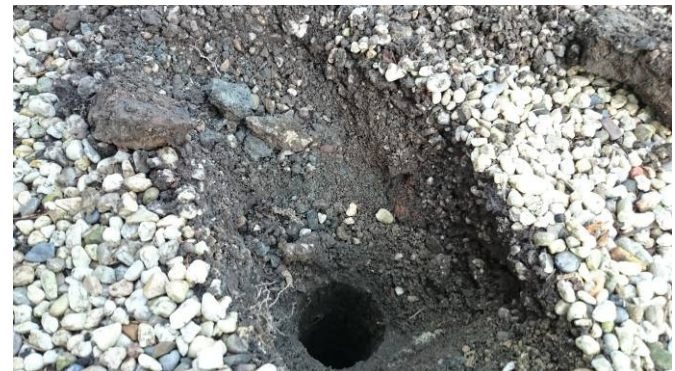
Foto 6: inspectiegat SL19

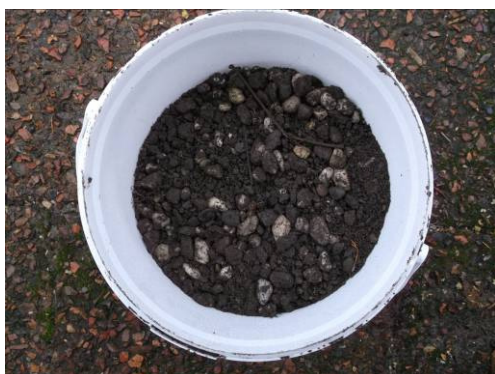
Foto 7: materiaal fijne fractie SL18

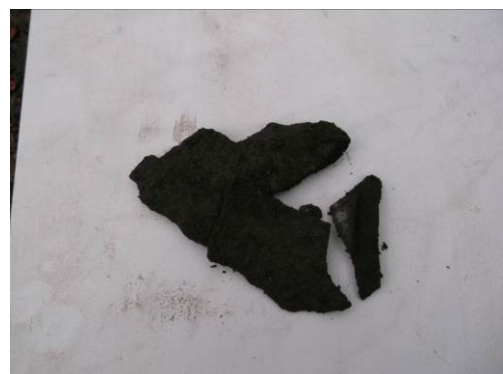
Foto 8: stukjes plaatmateriaal grove fractie SL18
