**Herontwikkeling winkelcentrum Zijdelwaard  
te Uithoorn**

**Historisch onderzoek conform NEN 5725**

R036297aa.00002.jwk

12 januari 2012

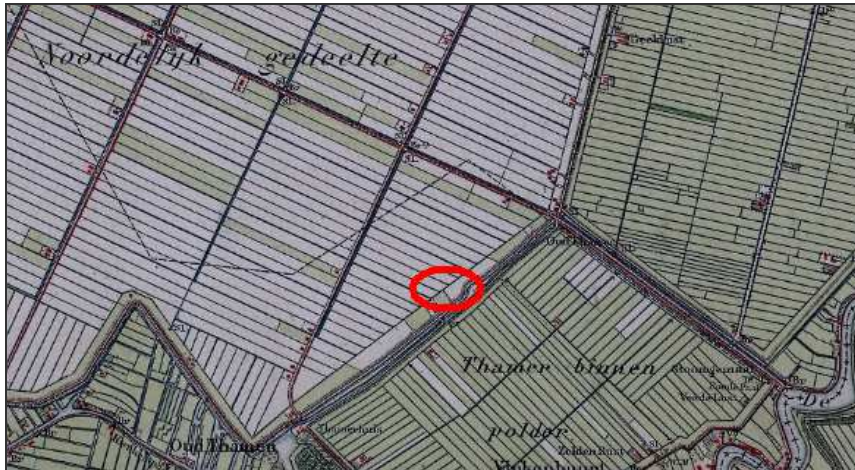
**Figuur 3.1**

Uitsnede historische kaart 1899

De onderzoekslocatie is gelegen in het noordelijke gedeelte van de Legmeerpolder, op het grensvlak van de Thamer binnenpolder (ontginningsas). De locatie heeft tot het moment van bebouwing altijd een agrarische functie gehad en is niet gelegen in een gebied met een hoge archeologische waarde.

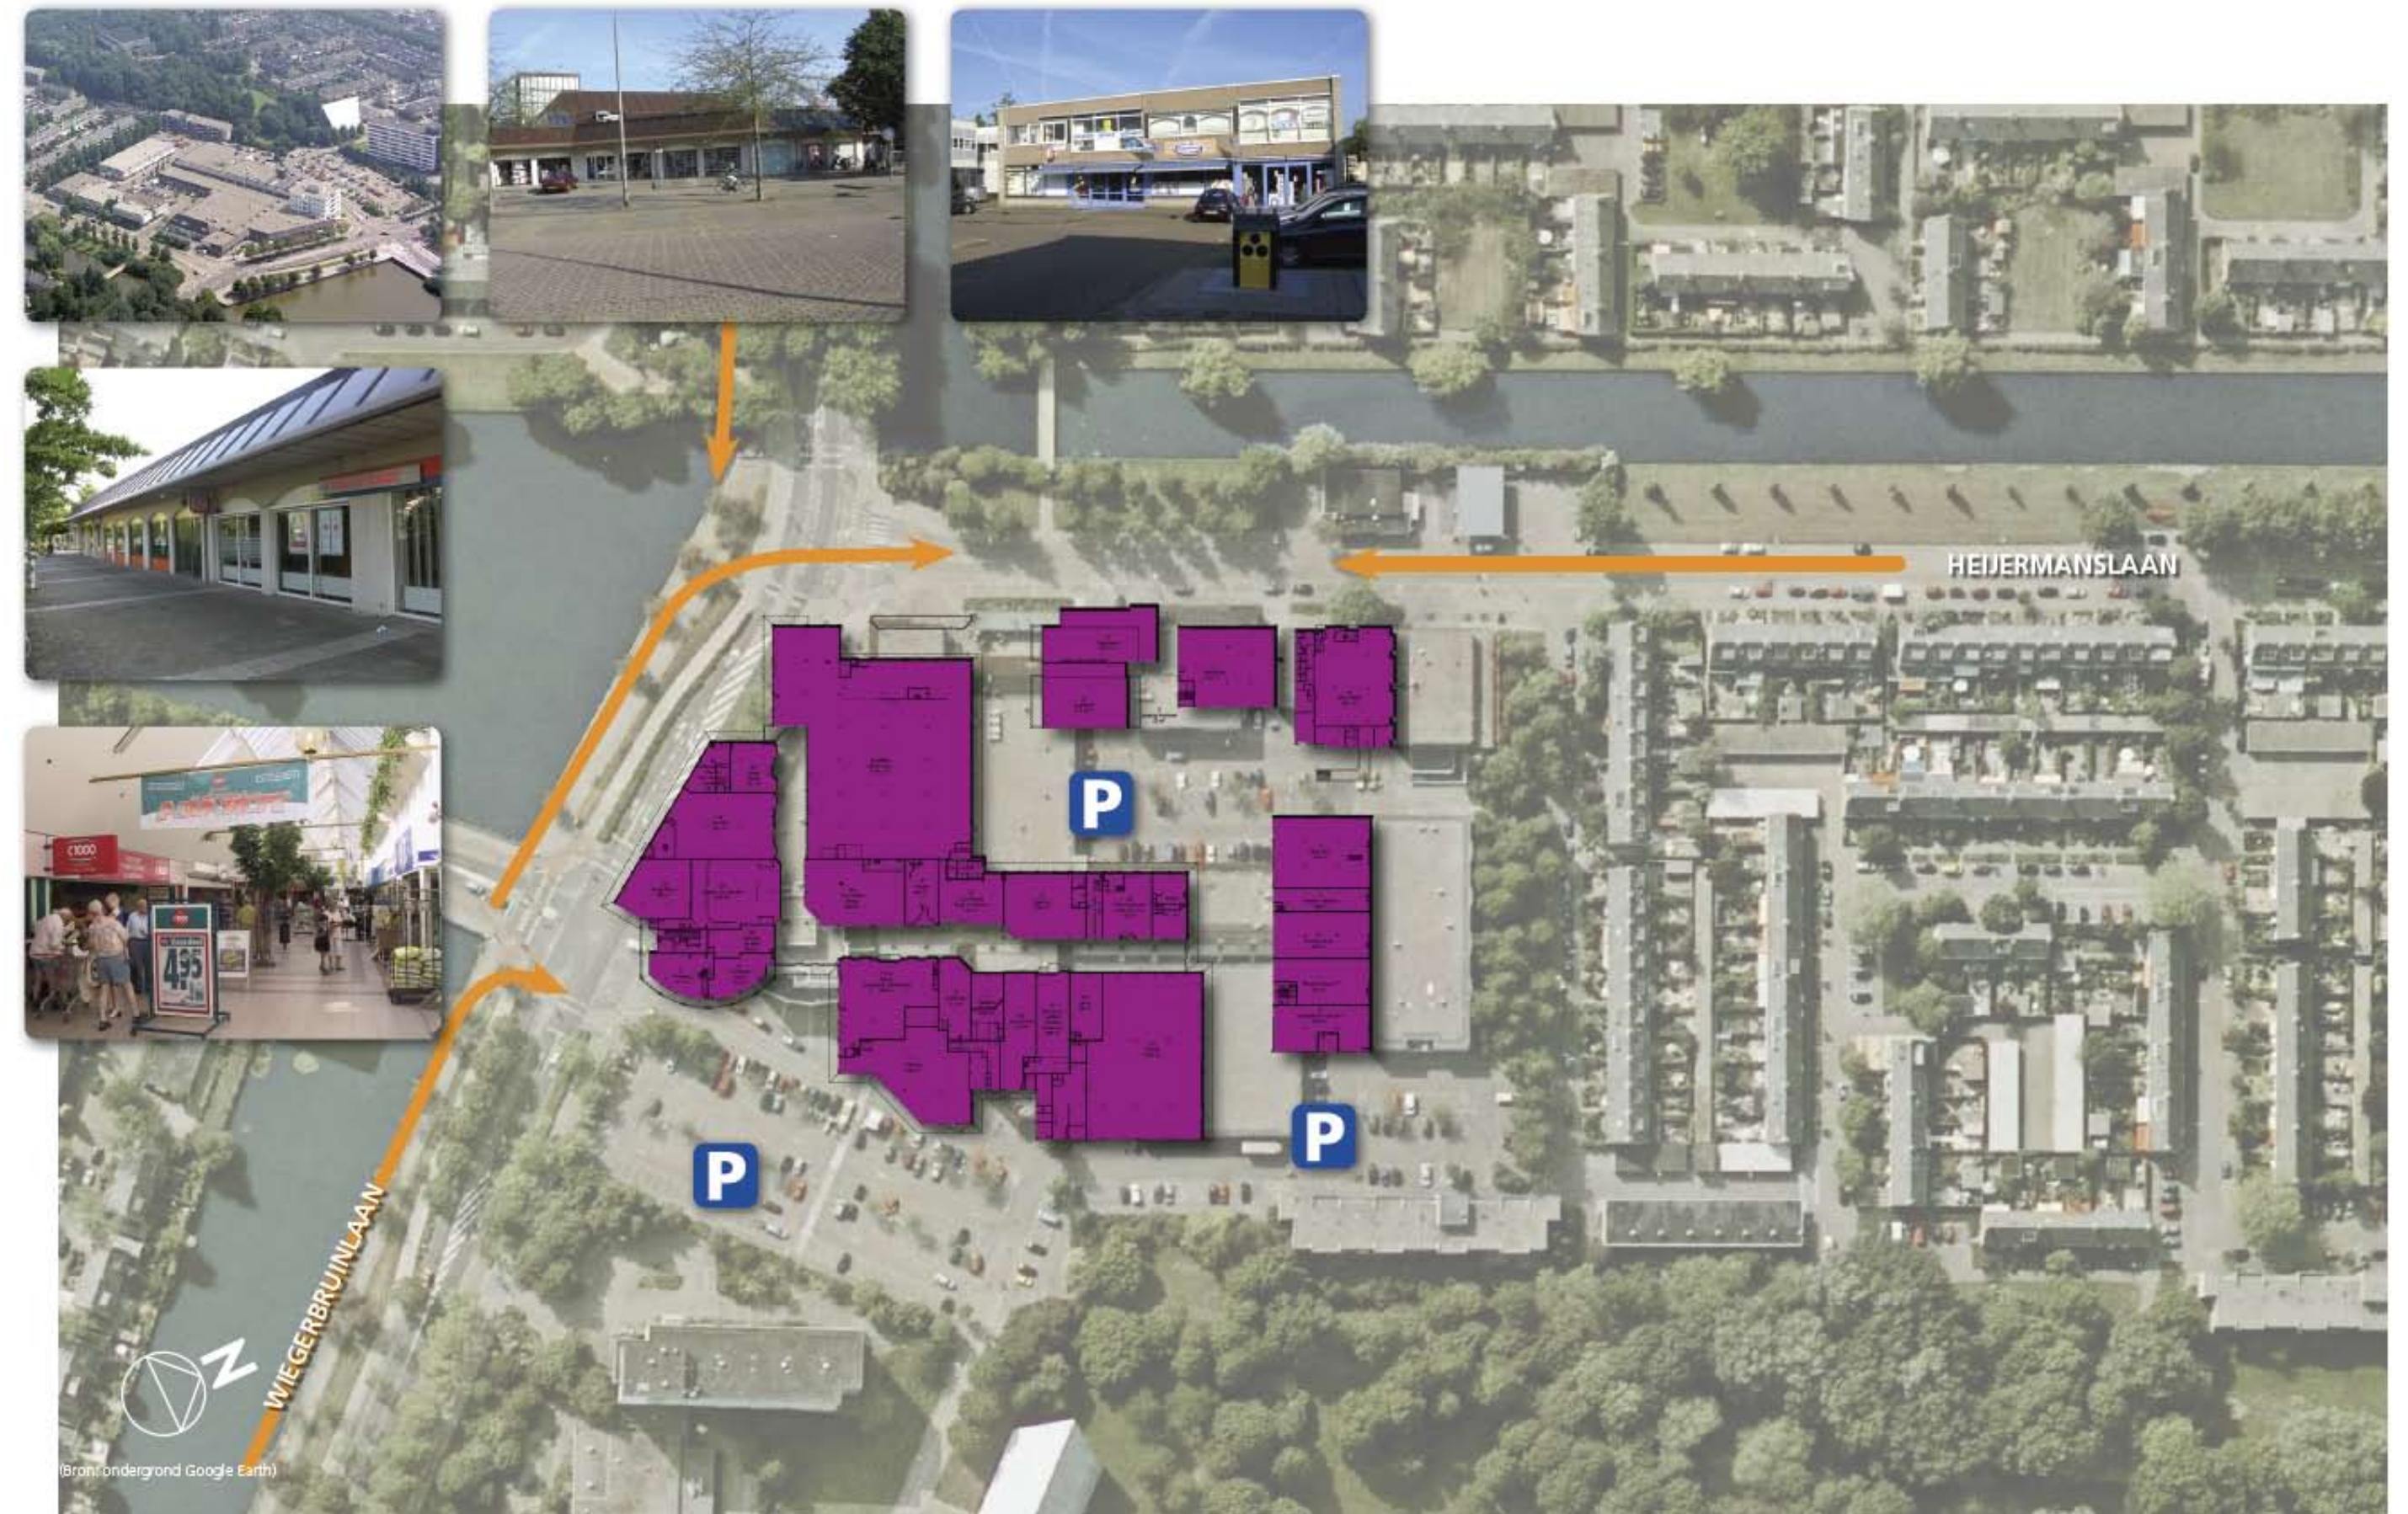
## **Bijlage I**

### **Huidige situatie**

Stand WPM juli 2011

bestaande situatie

De onderzoekslocatie is op dit moment in gebruik als winkelcentrum en als parkeerterrein. In bijlage I zijn overzichtsfiguren van de huidige situatie opgenomen. Voor zover bekend vinden er op de onderzoekslocatie geen relevante bodembedreigende activiteiten plaats. In de directe nabijheid van de onderzoekslocatie is het BP tankstation (ondergrondse brandstoftanks) in werking.
