# **Verkennd bodemonderzoek + asbest in grond**

## **R15-B573**

**Brederoodseweg 41  
Santpoort-Zuid**

**september 2015**

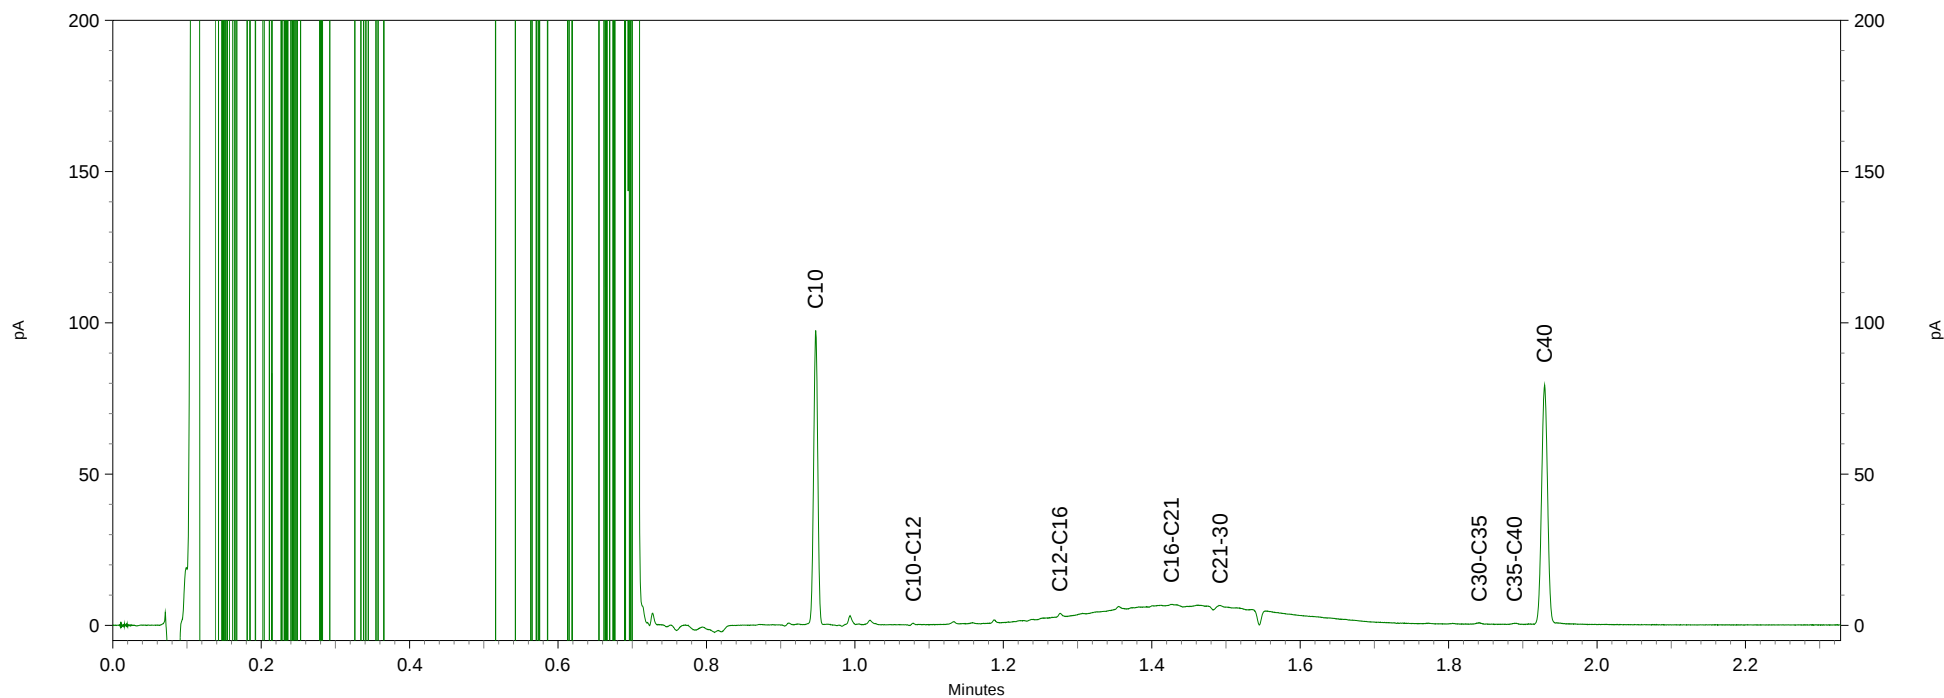
## Chromatogram TPH/ Mineral Oil

Sample ID.: 8740237  
Certificate no.: 2015109236  
Sample description.: 31-1-1  
V
