In verband met leegstand en aanstaande herbestemming van de St. Laurentiuskerk te Weesp is Hylkema Consultants verzocht om een bouwhistorische verkenning.

**Project:** St. Laurentiuskerk

**Adres:** Herengracht 16  
1382 AE WEESP

| Type onderzoek: | Bouwhistorische notitie met transformatiekader herbestemming |

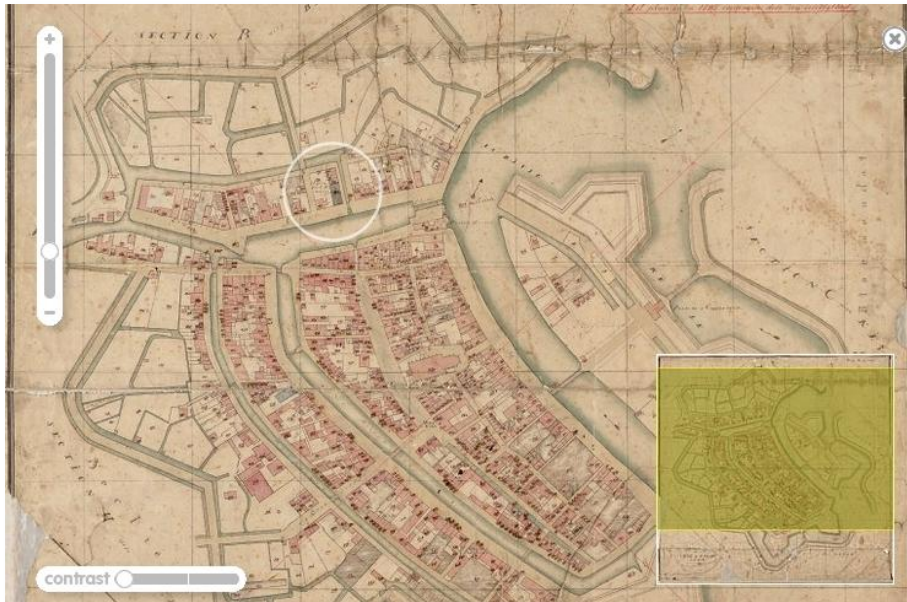
Afbeelding 3 – circa 1825, kadastrale minuut met de locatie van de Laurentiuskerk omcirkeld. De kerk heeft een voorloper gekend van een schuilkerk uit 1793 (afbeelding: watwaswaar.nl).

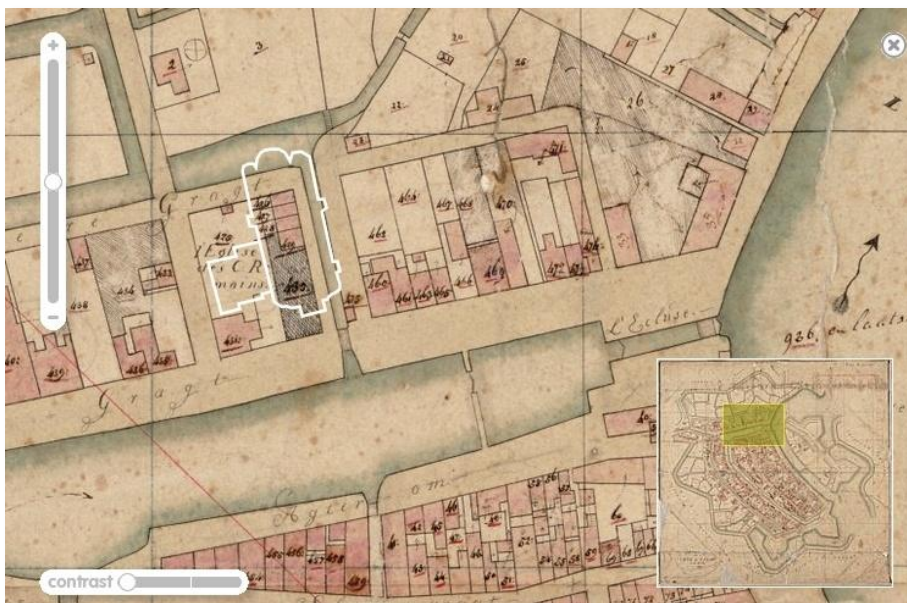
Afbeelding 4 – circa 1825, uitsnede uit de kadastrale minuut. Op de kaart is de huidige contour van de kerk geprojecteerd. Te zien is dat de rechter zijgevel en de achtergevel zijn gefundeerd op de oude Achterherengracht en de watergang die in verbinding stond met de Herengracht. Waarschijnlijk heeft deze omstandigheid te maken met de huidige funderingsproblemen (afbeelding: watwaswaar.nl).

In 2014 is de kerk aan de eredienst onttrokken en zal in 2015 deel gaan uitmaken van een ruimtelijke ontwikkeling. De kerk zelf kampt met een ernstig probleem aan de fundering van met name de rechter zijgevel en de achtergevel. Dit is de directe aanleiding geweest voor de parochie om het kerkgebouw in 2014 te verlaten.

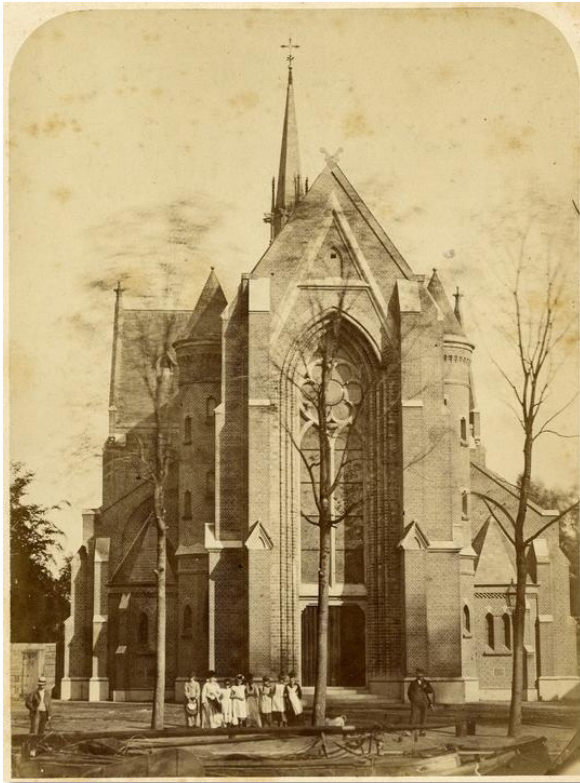
Afbeelding 6 – circa 1880, foto van de voorzijde van de kerk, voor de bouw van de pastorie in 1883 en de kerk-toren in 1900 (afbeelding: gemeentearchief 3089).

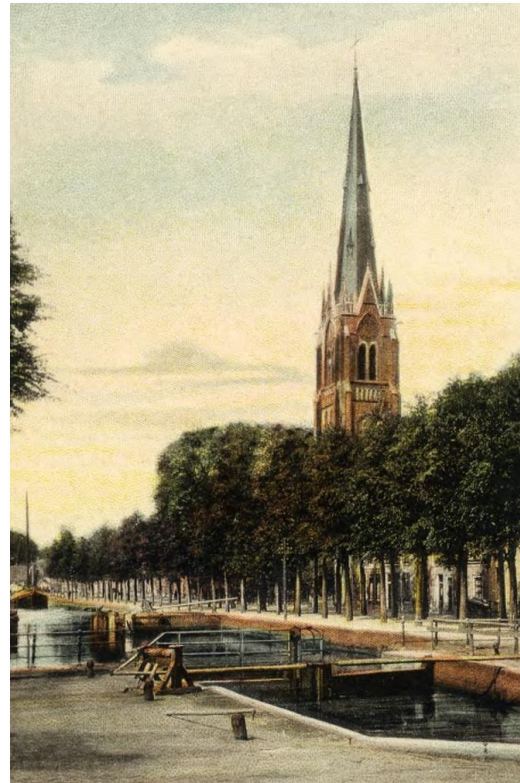
Afbeelding 5 – circa 1900, ingekleurde foto van de toren van de RK. Laurentiuskerk, met op de voorgrond de schutsluis en de Herengracht (afbeelding: gemeentearchief 03811).

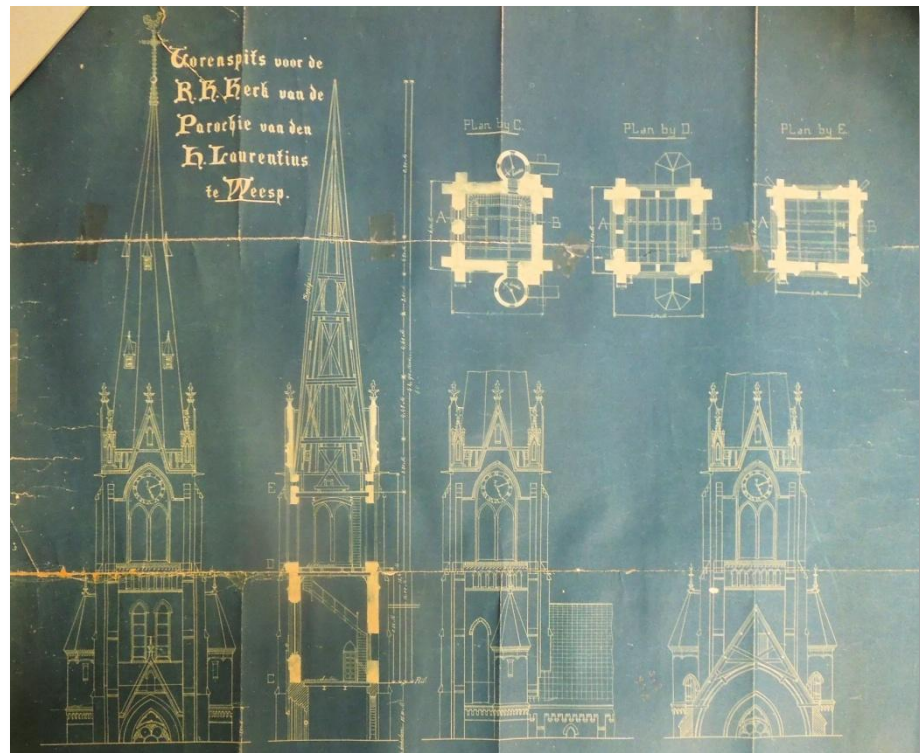
Afbeelding 7 – 1900, bouwtekening van de torenspits naar ontwerp van A. Bruning (afbeelding: gemeentearchief, inventaris H. Laurentius parochie, tek.nr. 140).

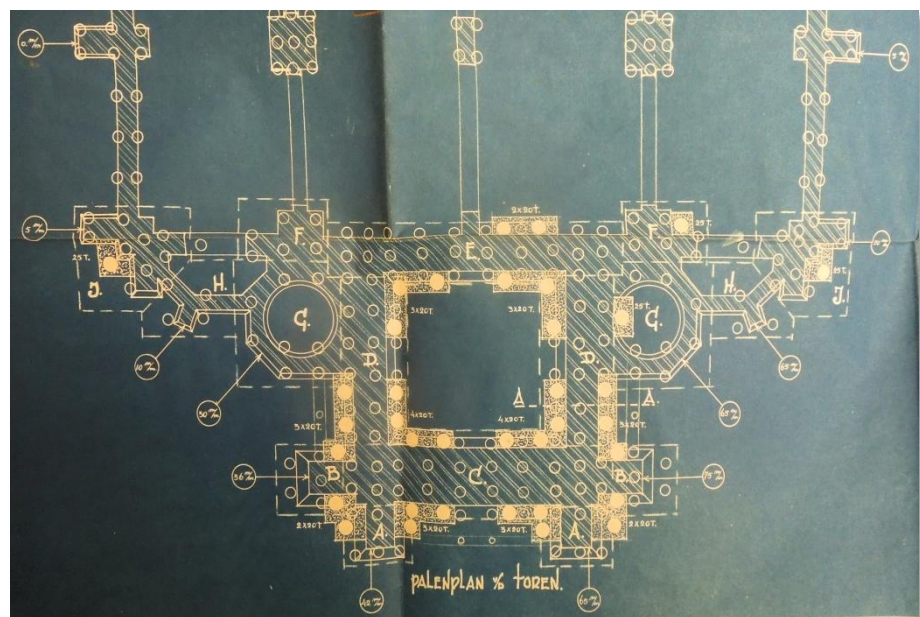
Afbeelding 8 – 1946, detail van het palenplan van de kerktoeren, met wit ingevuld de nieuwe betonpalen ter voorkoming van verdere verzakking van de toren. (afbeelding: gemeentearchief, bouwdoossier W/8995)).

Uit het bouwarchief van de gemeente blijkt dat de kerktoeren in 1945-'46 is voorzien van een vernieuwde fundering. De gemeten verzakkingen varieerden van 50 tot 75 mm, waarbij de zuidoostelijke hoek van de toren de grootste verzakking liet zien.

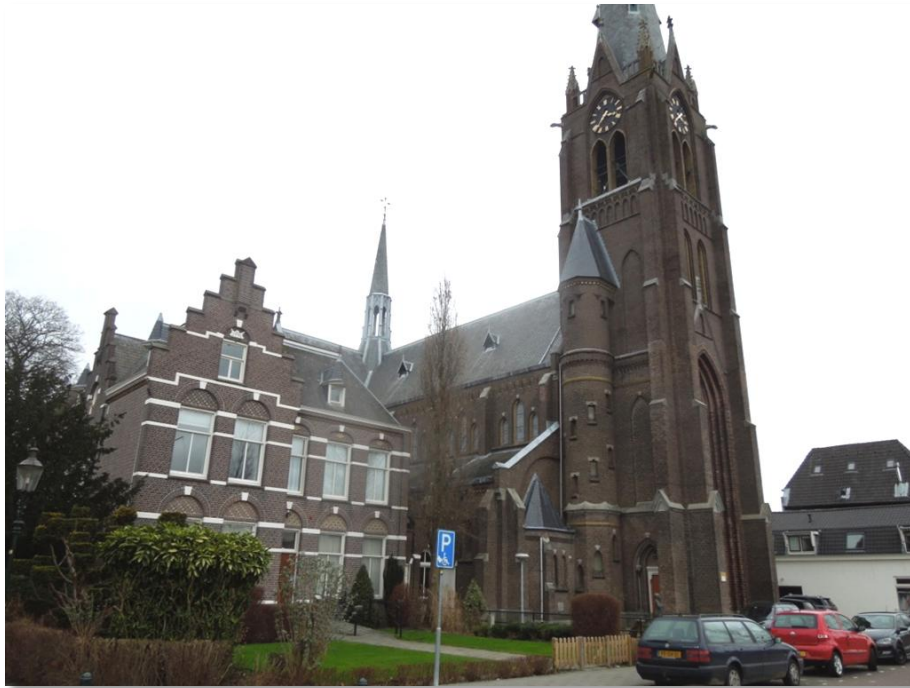
Afbeelding 11 – pastorie (links) en de Laurentiuskerk.

De voorgevel van de kerk wordt bepaald door de vierkante toren met aan weerszijden een halfronde traptoren. De daken van kerktoren en traptorens zijn gedekt met leien. De overgang van de oorspronkelijke bouw uit 1876 en de bouw van de toren in 1900 is nog in het gevelmetselwerk, summier, te herkennen. De zandstenen elementen in de gevels zijn donker verweerd.

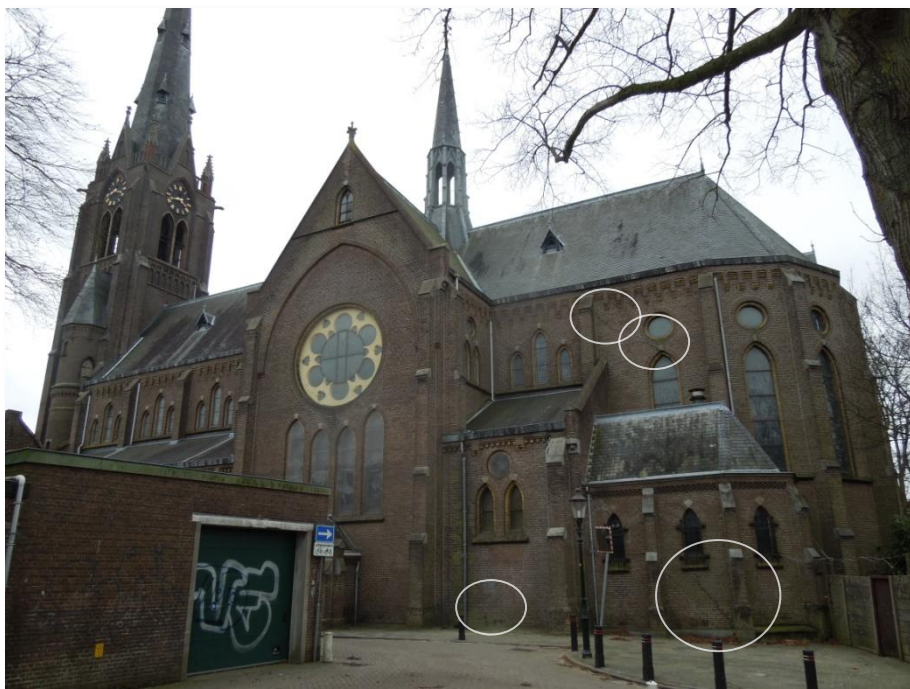
Afbeelding 12 – rechter zijgevel (oostgevel) en koor (noordgevel) met zicht op het oostelijk transept en vieringtoren. De oostelijke langsgevel vertoont op diverse plaatsen (omcirkeld) ernstige scheuren als gevolg van funderingsproblemen. De aard van de scheuren wijzen op een funderingsprobleem van de oostelijke langsgevel.

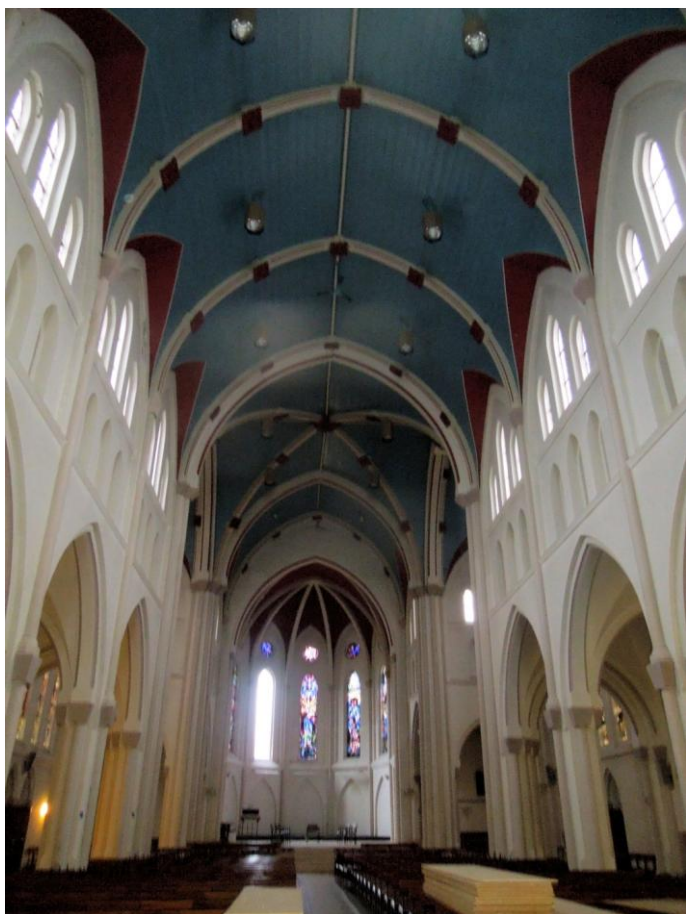
Afbeelding 13 – kerkzaal, met zicht op het koor.

De gewelven in de zijbeuken zijn gestuct en witgeschilderd, het gewelf van de middenbeuk is kent blauw geschilderde houten delen. De sparringen in dat gewelf door de spitsbogen in de zijgevels zijn rood geschilderd. De gordelbogen zijn wit met rode blokken en biezen beschilderd. De gewelfconstructie boven het koor is rood geschilderd, de ribben van dat gewelf wit.

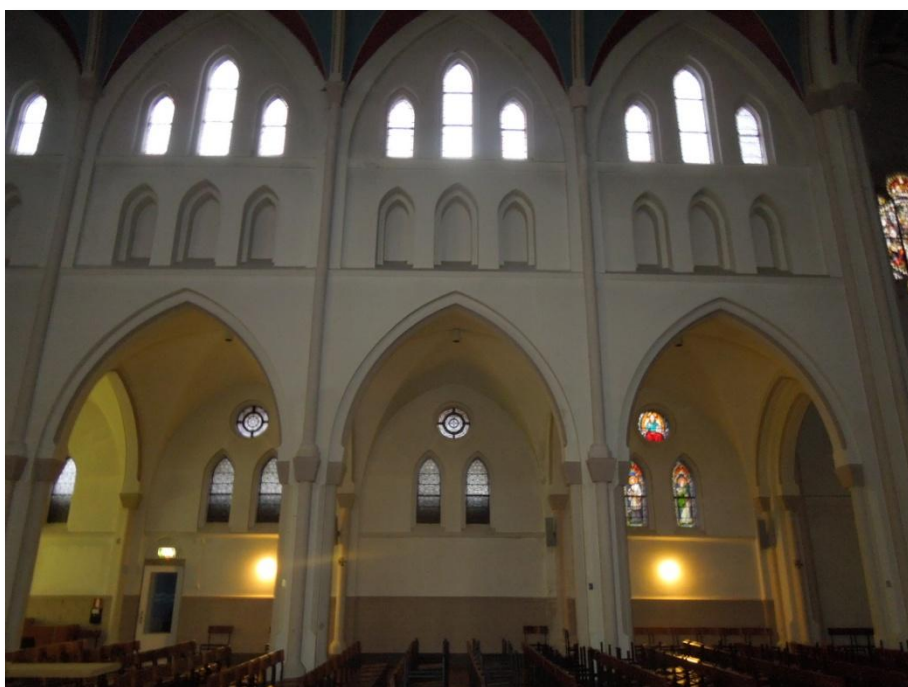
Afbeelding 14 – zicht op de linker (westelijke) zijbeuk. De eerste drie traveeën zijn alleen uitgevoerd met glas-in-lood, bij de vierde travee is gebrandschilderd glas toegepast.

Alle kerkvensters zijn voorzien van glas-in-lood, waarbij de vensters in de vierde en vijfde (transept) travée en rondom het koor uitgevoerd zijn met gebrandschilderde voorstellingen.

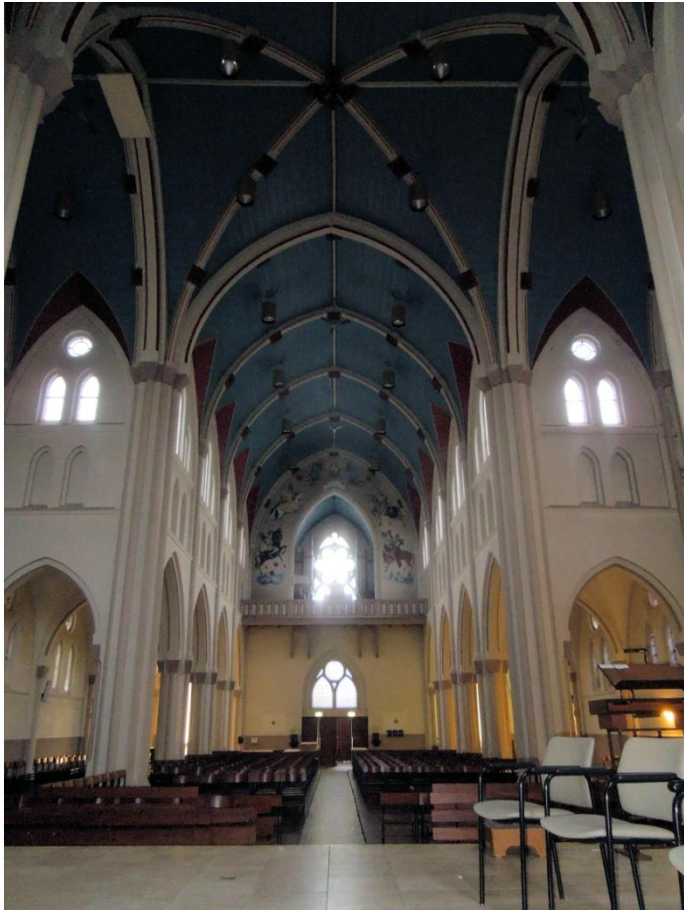
Afbeelding 15 – zicht op de kerkzaal en het oksaal met schilderijen van P. van Velzen.

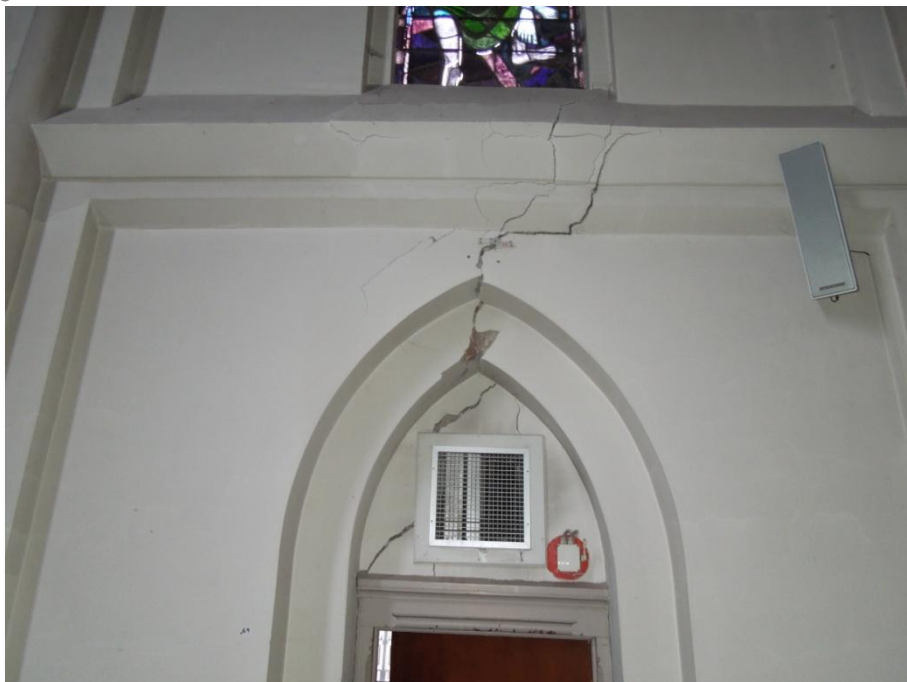
Afbeelding 16 – constructief probleem, zichtbaar vanaf het koor, gezien in oostelijke richting.

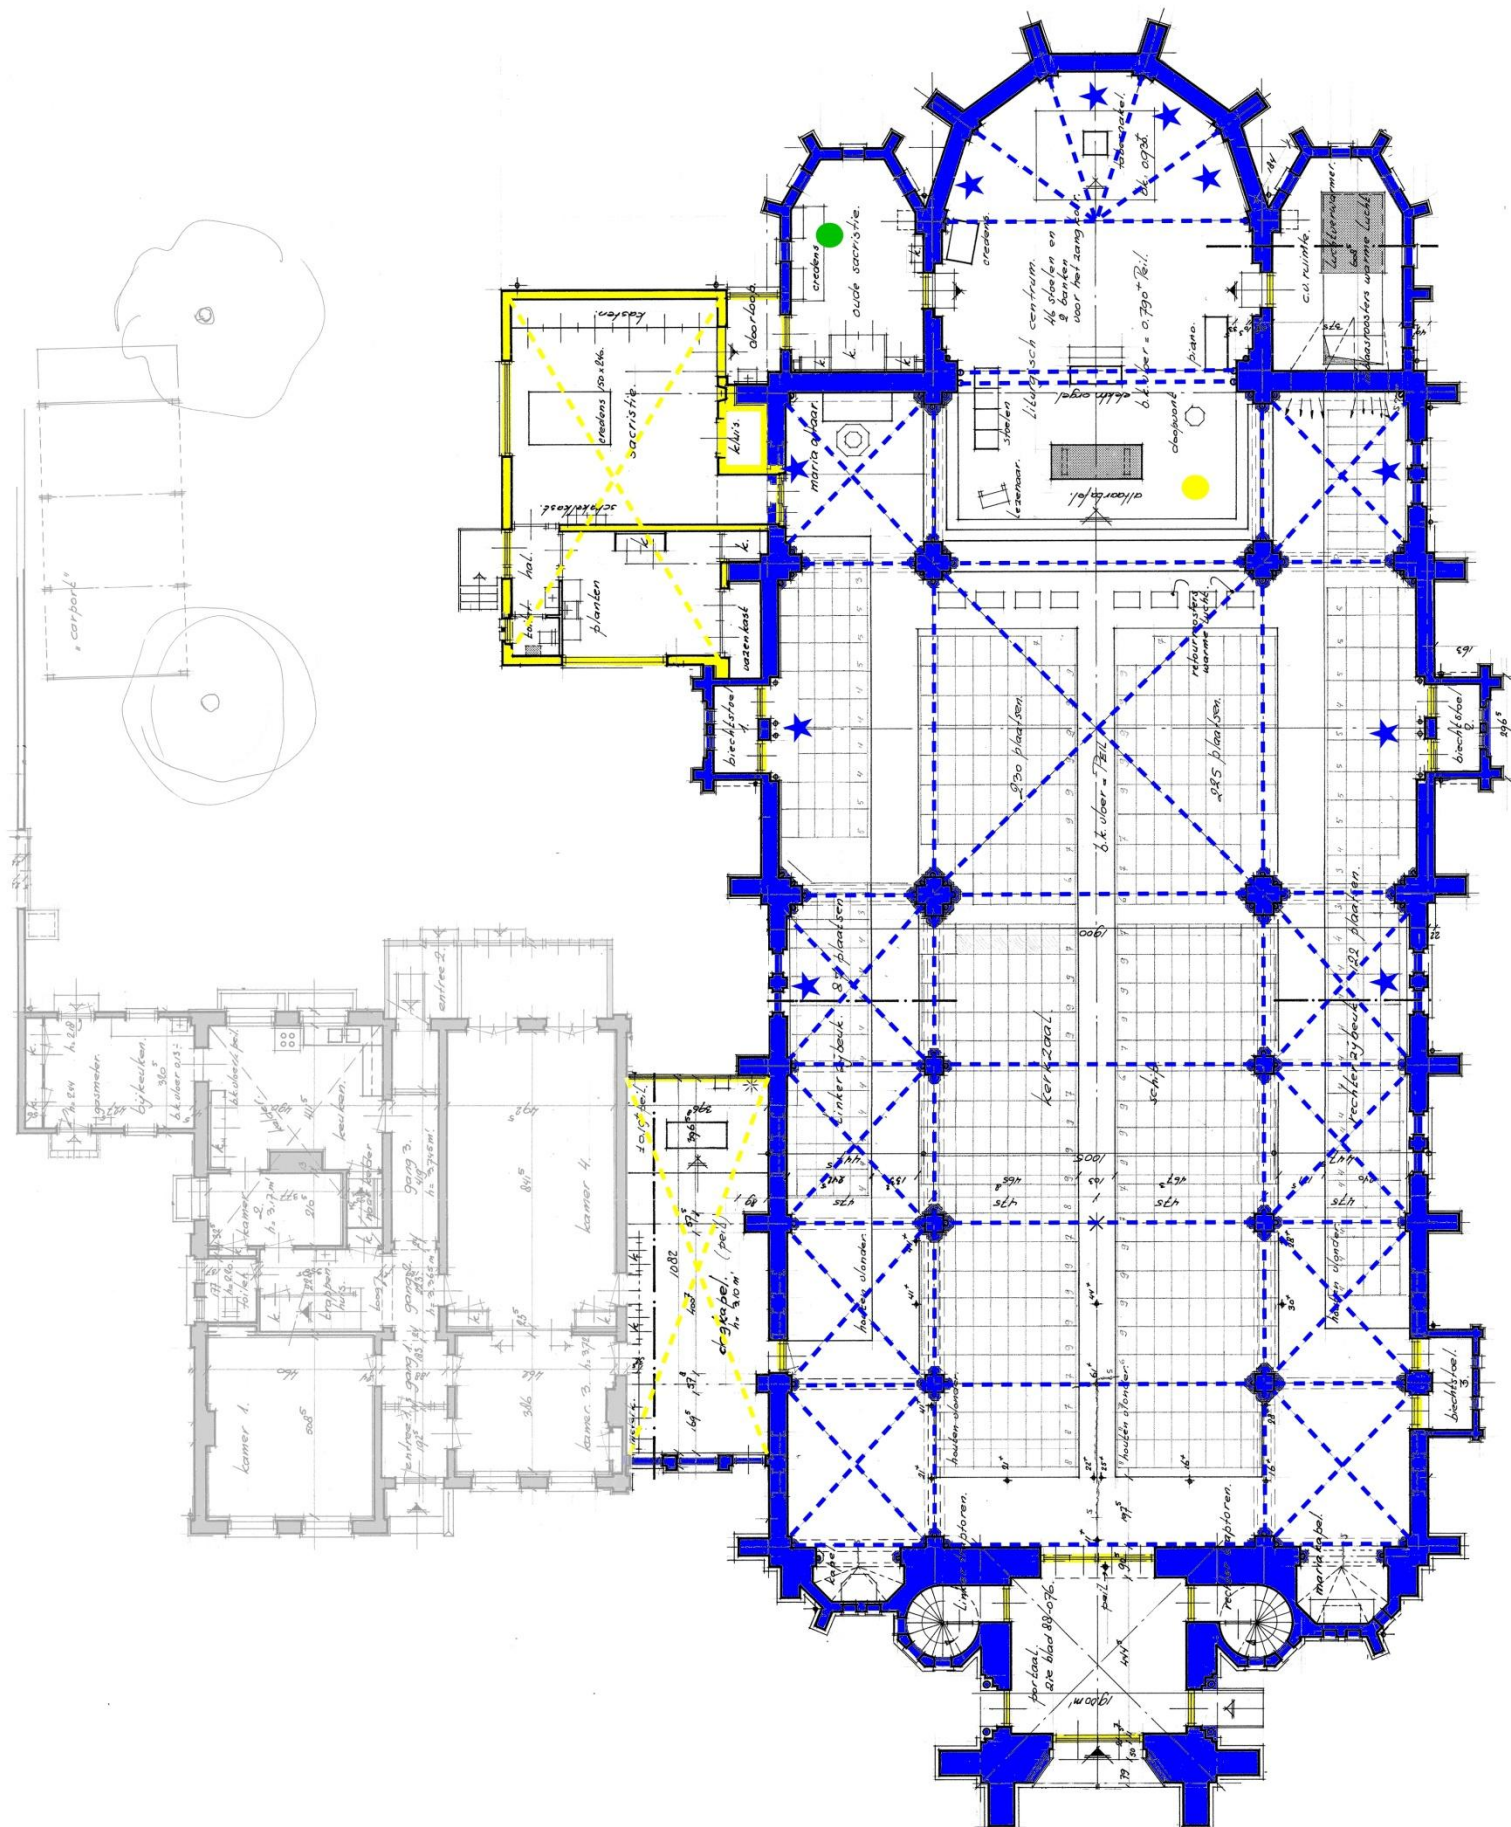
#### 4.3 *Waarderingsplattegronden*

Bij de waarderingsplattegronden is voorgaande tekst samengevat in tekening waarbij een kleurcodering is gehanteerd: blauw voor de hoge monumentwaarden, groen voor de positieve monumentwaarden en geel voor de onderdelen die als indifferënt zijn gewaardeerd.

Op de waarderingsplattegrond op nevenstaande pagina is met sterren de aanwezigheid van gebrandschilderd glas-in-lood aangegeven.

Twee onderdelen zijn nader gewaardeerd voor het interieur:

- met een positieve waarde (groen) de oorspronkelijke vaste kasten en onderdelen in de oude sacristie;
- met een indifferente waarde (geel) het vernieuwde liturgisch centrum met nieuwe verhoogde vloer.

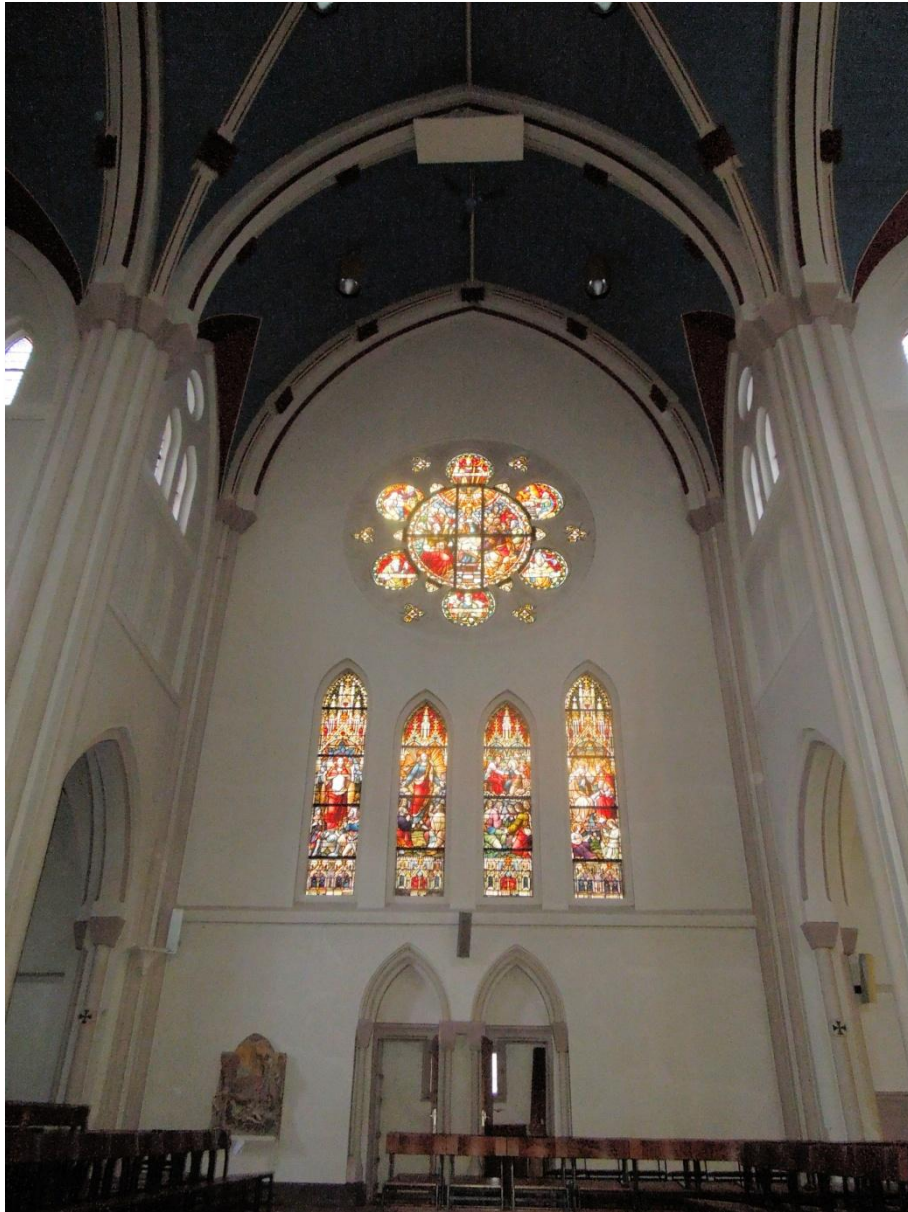
Afbeelding 17 – gebrandschilderd glas-in-lood in het oostelijk transept. Dit glas-in-lood is in 1911 aangebracht naar ontwerp van F. Nicolas en Zn.

De ruimtelijke ontwikkeling kan er voor zorgen dat de kerktoren en een deel van de kerk behouden kan blijven en voorkomt leegstand en verval van de gehele kerk. Bij gedeeltelijke sloop zullen dus monumentwaarden verdwijnen. Echter, door behoud van de toren blijven ook monumentwaarden in tact en blijft de in het zicht springende kerktoren herkenbaar voor de stad Weesp. Geadviseerd wordt om bij de gedeeltelijke sloop van de kerk in ieder geval zorg te dragen dat het glas-in-lood behouden blijft en zo mogelijk geïntegreerd kan worden in de nieuwe situatie.
