**BOUWHISTORISCHE VERKENNING, AANVULLING  
St. LAURENTIUSKERK te WEESP**

In de bouwhistorisch verkenning (versie: 17-03-2015) is door Hylkema Consultants onderzoek verricht naar de St. Laurentiuskerk te Weesp. In het bijgaande stuk treft u de aanvullende bouwhistorische verkenning aan naar de bijbehorende pastorie en achtergelegen tuin.

**Project:** Pastorie St. Laurentiuskerk (inclusief tuin)

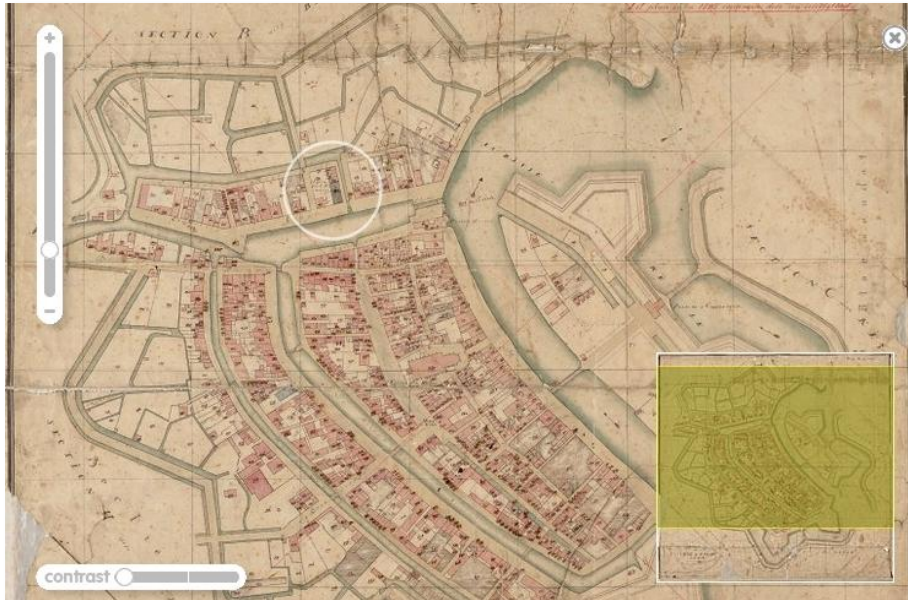
Afbeelding 3 – circa 1825, kadastrale minuut met de locatie van de Laurentiuskerk omcirkeld. De kerk heeft een voorloper gekend van een schuilkerk uit 1793 (afbeelding: watwaswaar.nl).

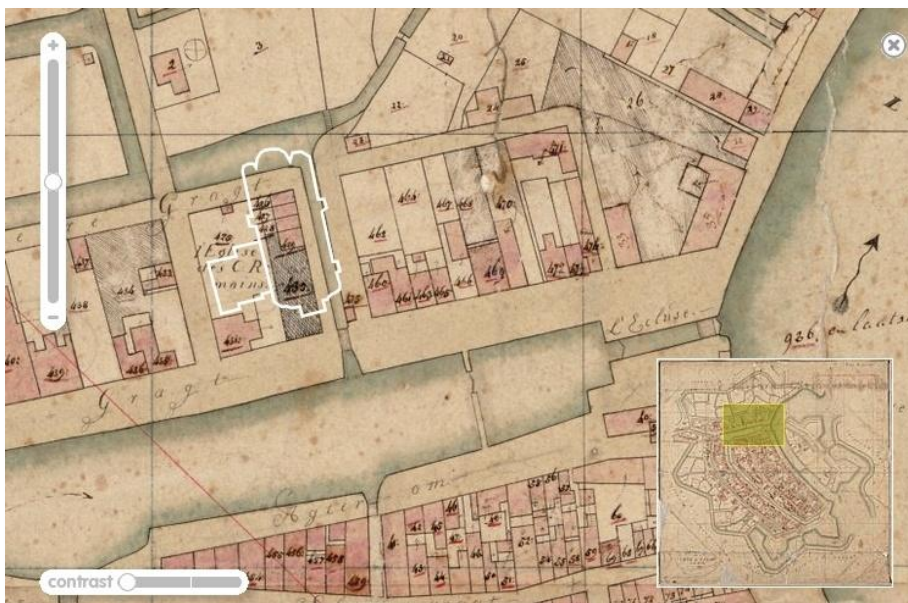
Afbeelding 4 – circa 1825, uitsnede uit de kadastrale minuut. Op de kaart is de huidige contour van de kerk geprojecteerd. Te zien is dat de rechter zijgevel en de achtergevel zijn gefundeerd op de oude Achterherengracht en de watergang die in verbinding stond met de Herengracht. Waarschijnlijk heeft deze omstandigheid te maken met de huidige funderingsproblemen (afbeelding: watwaswaar.nl).

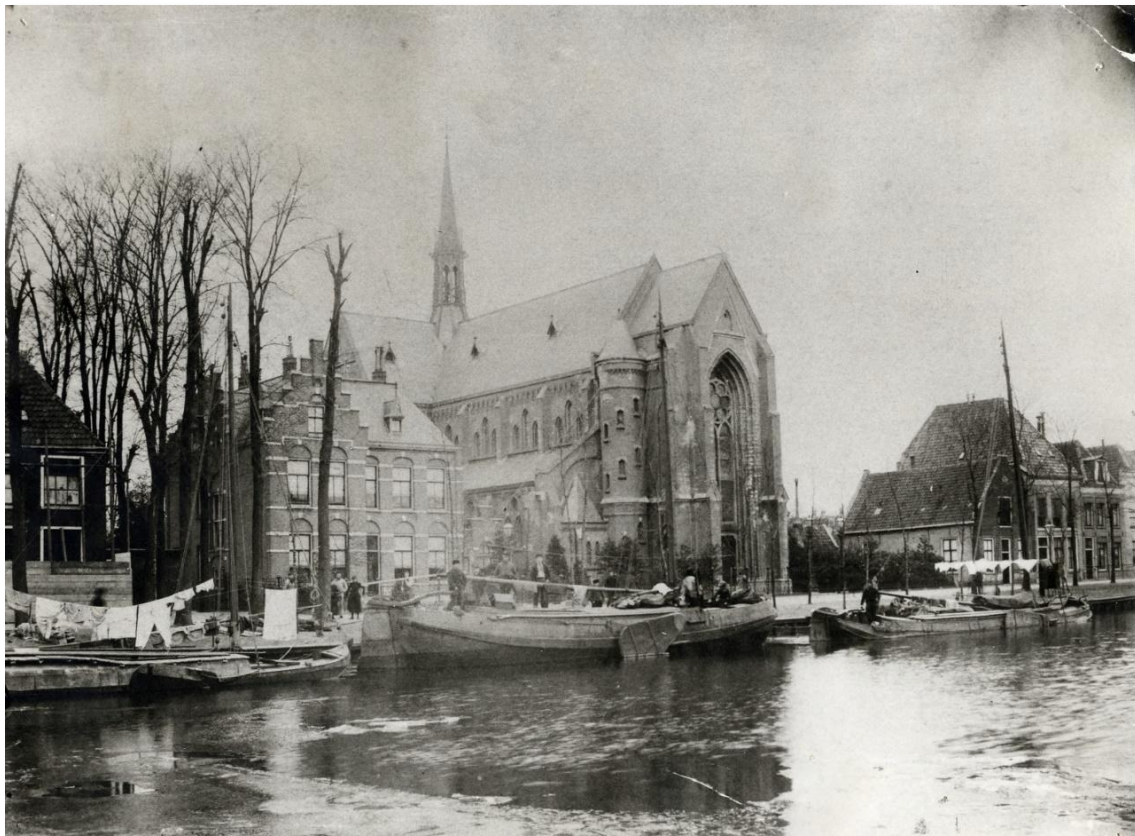
Afbeelding 5 - voor 1900 met hierop te zien de Laurentiuskerk zonder toren en links aangebouwd de pastorie (afbeelding: gemeentearchief 03856).

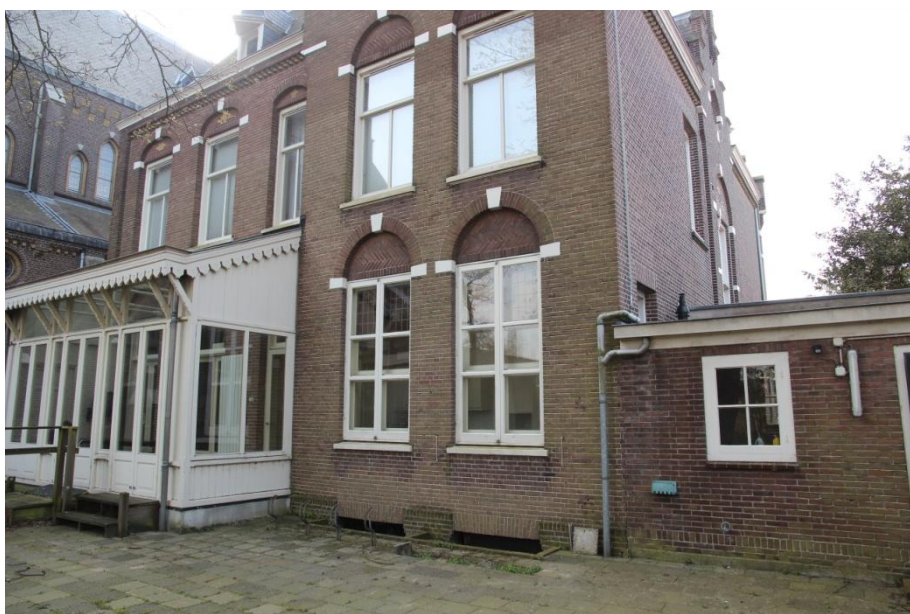
Afbeelding 7 – achtergevel van pastorie en (rechts) de latere bijkeuken.

De huidige bouwmassa, inclusief de tuinmuur, dateren uit de oorspronkelijke bouwperiode. De bijkeuken, links aan de woning dateert uit een iets latere fase gezien het vloerniveau en aanpassing in de tuinmuur.

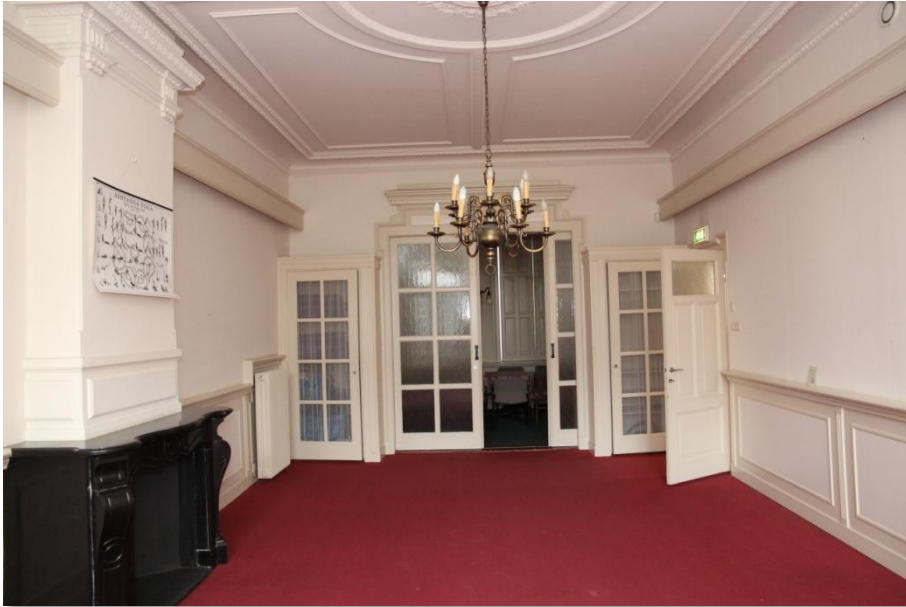
Afbeelding 8 – op diverse plaatsen zijn oorspronkelijke interieurafwerkingen (lambrisering, schouw, pafond, ensuite-indeling) aanwezig.

Het overgrote deel van de binnendeuren en kozijnen kunnen, gezien de profileringen, gedateerd worden uit de oorspronkelijke bouwperiode. Ook andere details zoals geëst glas in de vestibule, deurknoppen, vaste kasten en ensuitedeuren zijn te herleiden naar de oorspronkelijke bouwfase.

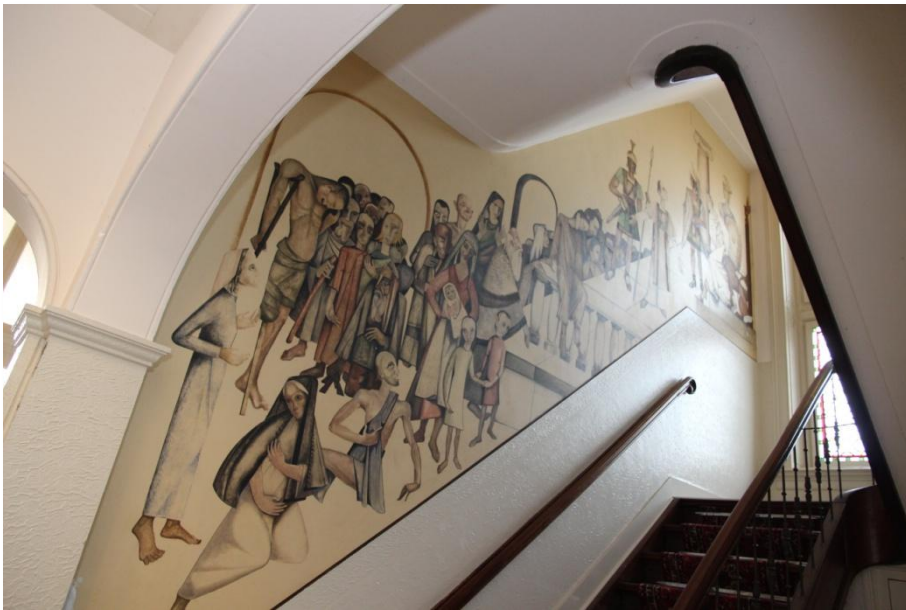
Afbeelding 9 – wandschildering van Pieter van Velzen in het trappenhuis.

Zowel de wanden als plafonds in de pastorie bestaan uit wit geschilderd stucwerk. De plafonds van de oorspronkelijke kamers zijn voorzien van 19e eeuwse stukornamenten. Op de wand in het trappenhuis is een wandschildering aanwezig van Pieter van Velzen uit 1947. Deze Weesper heeft eveneens de zeven vensters rondom het koor in de kerk gemaakt. Op de vloeren in de verkeersruimten op de begane grond zijn wit grijze marmeren platen (Bianco Carrara) aangebracht. De verblijfsruimten hoofdzakelijk met later aangebrachte tapijten. De houten bordestrap is voorzien van een houten geprofileerde trappaal en geprofileerde balusters.

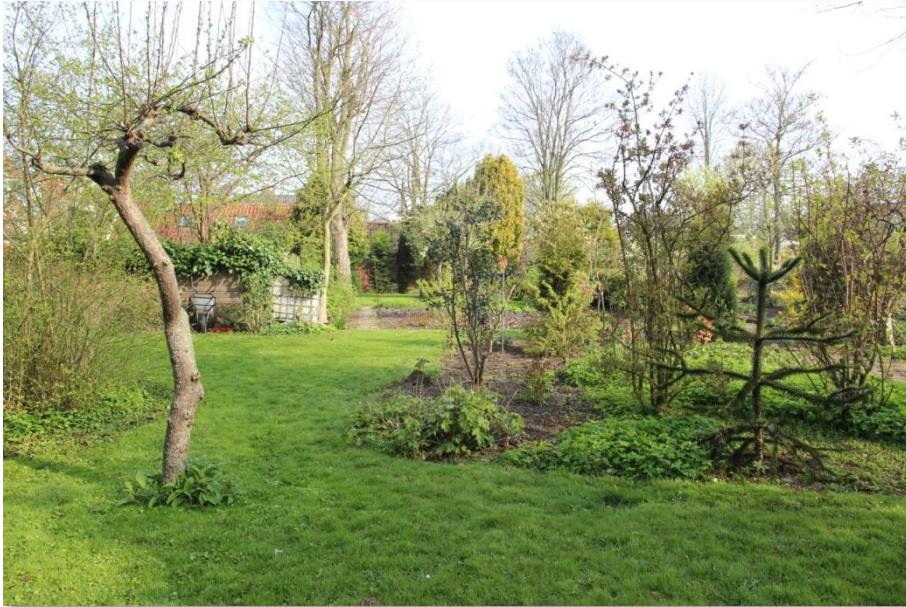
Afbeelding 10 - foto van de tuin achter pastorie en kerk. De tuinaanleg kent geen bijzondere inrichting die refereert naar bepaalde symboliek.

Gezien de toegepaste materialen in de **tuin** lijkt hier geen sprake van een duidelijke historische inrichting. Het open karakter van de tuin is inmiddels sterk aangetast door de uitbreiding van de sacristie en grote houten berging.

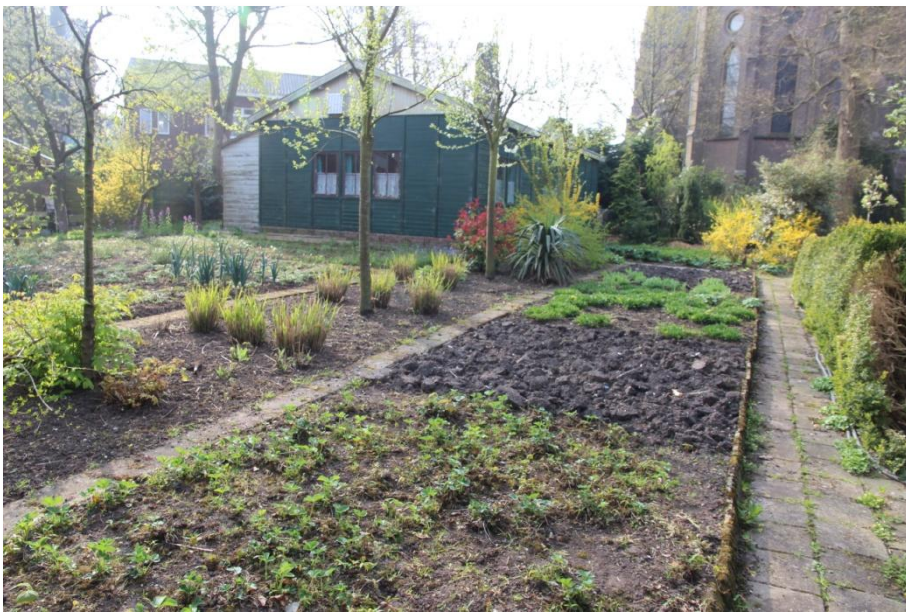
Afbeelding 11 – gedeelte van de tuin is ingericht als moestuin. Bestrating bestaat uit betonnen tegels van 30x30 cm.

Het gedeelte links naast de kerk en sacristie en achter de pastorie is bestraat met stoeptegels in formaat 30 x 30 cm. De rest van de tuin is voorzien van een gazon met groentetuintjes. Bij deze zijn gebruik gemaakt van 30 x 30 cm stoeptegels en gewassen grindtegels<sup>2</sup> voor borders en looppaden. Er zijn tot op heden geen archief gegevens of luchtfoto's gevonden die uitsluitel kunnen geven over een historische tuininrichting.
