VERKENNEND BODEMONDERZOEK  
HERENGRACHT 16  
WEESP

| Projectnummer | 15 - 2109 |
| datum: | 26 oktober 2015 |

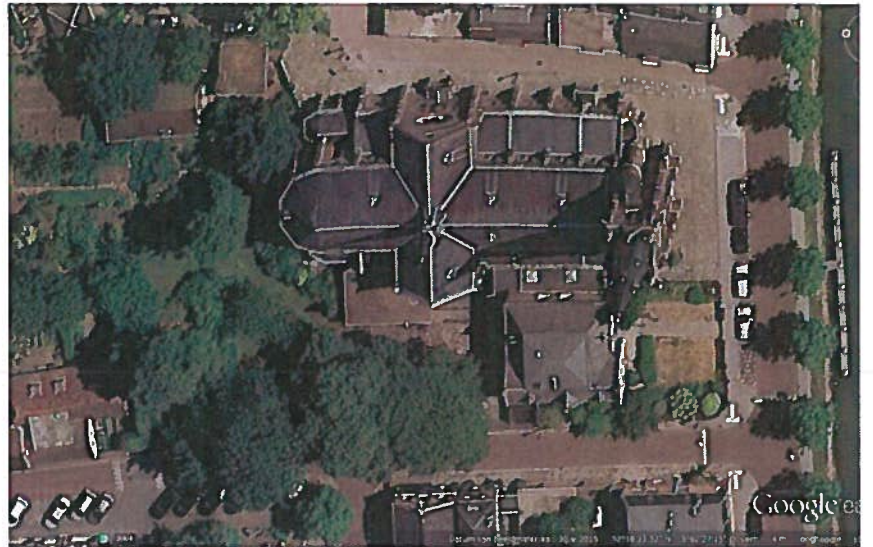
luchtfoto juni 2015

Verder zijn in bijlage D drie luchtfoto's opgenomen, uit 2004, 2007 en 2015. Er zijn in deze periode geen wijzigingen in de bebouwings situatie terug te vinden.

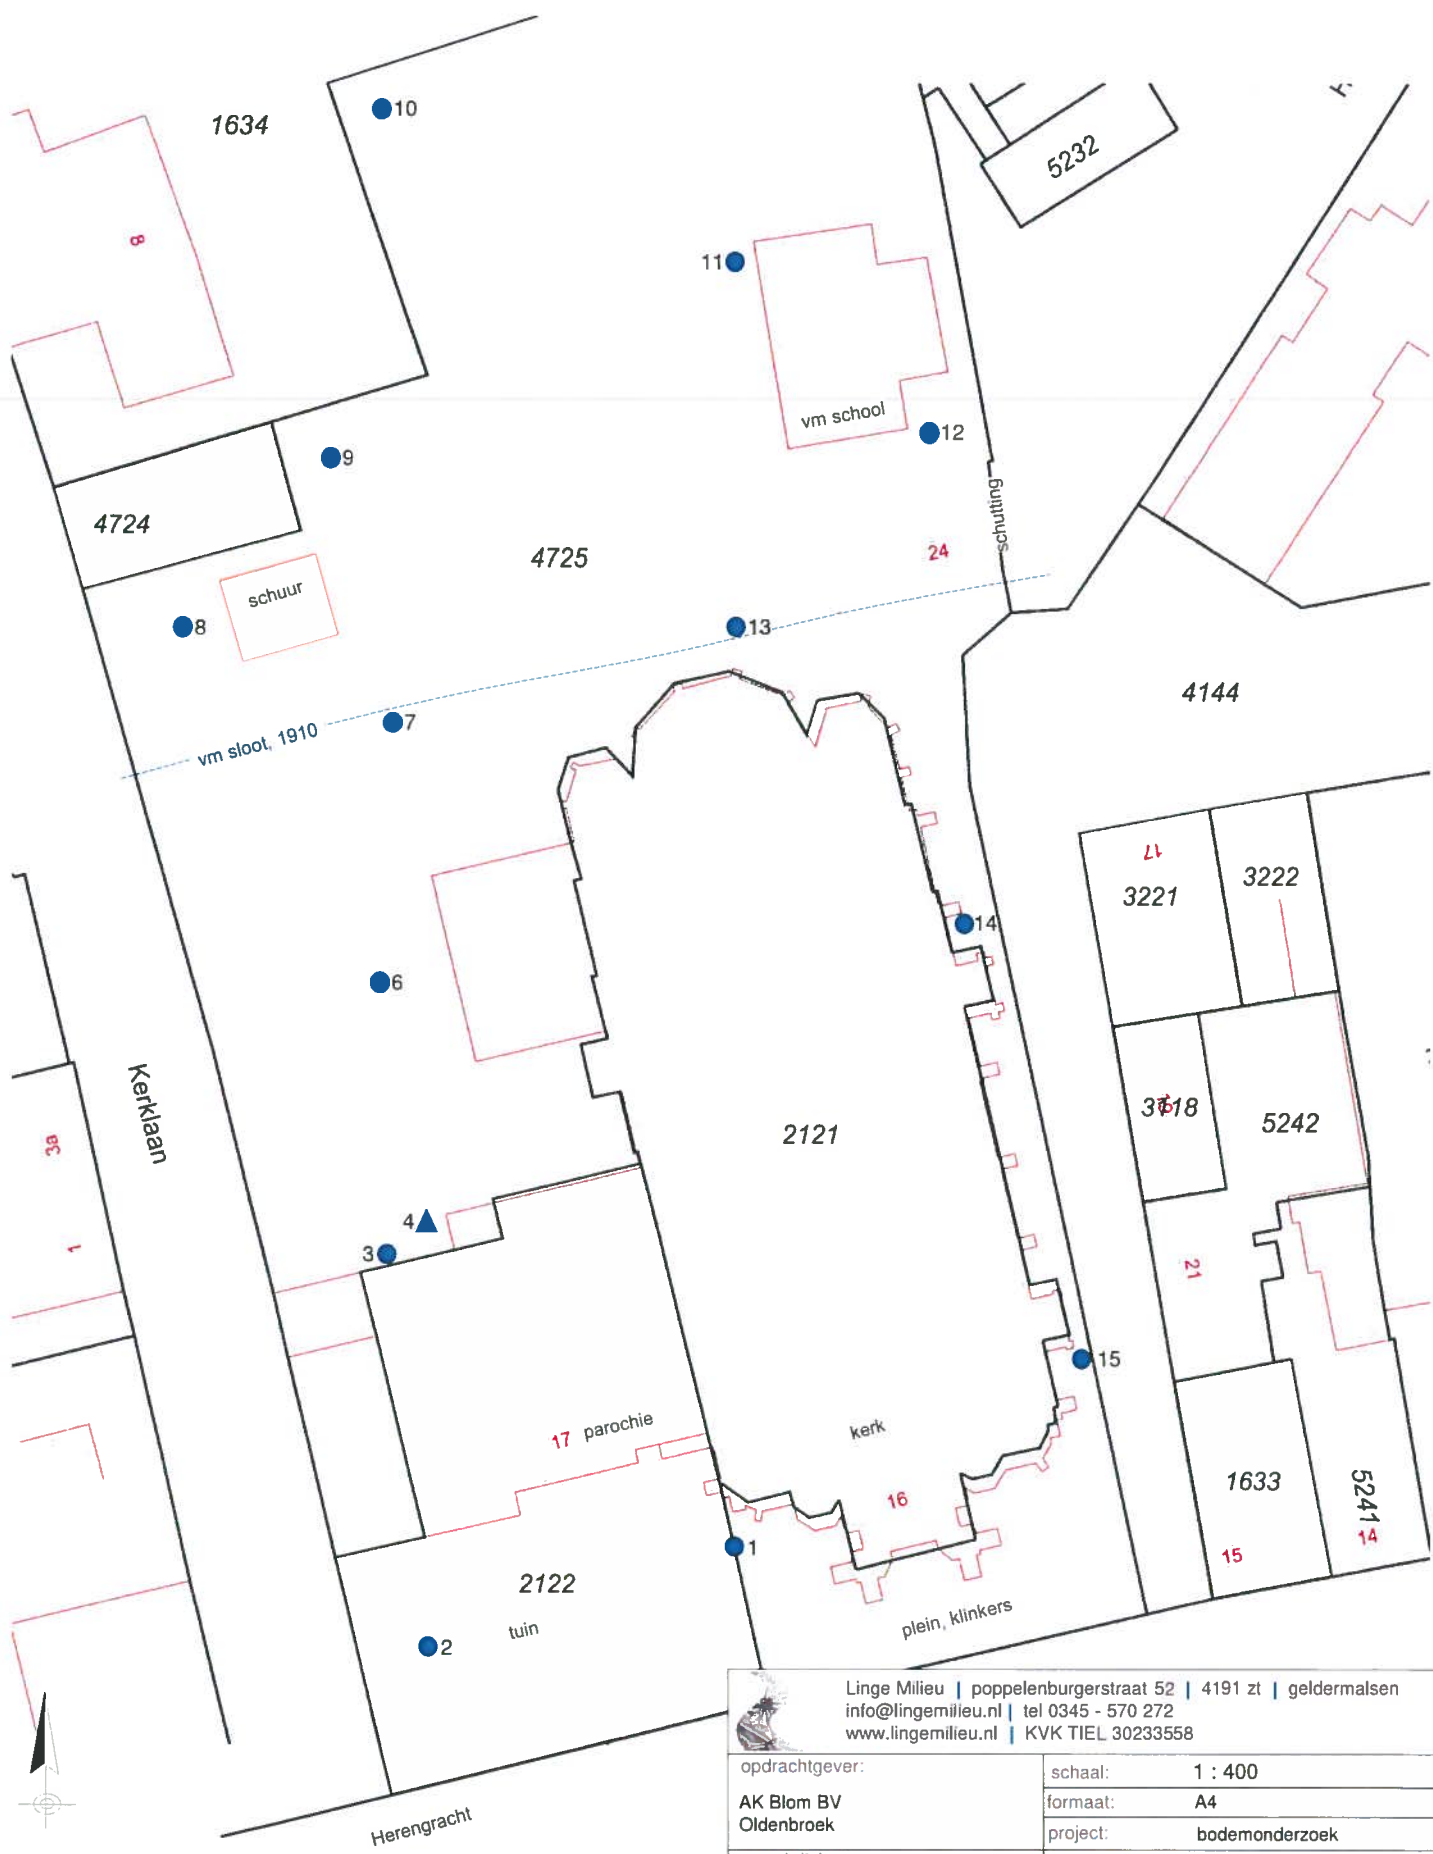
situatieschets Herengracht 16 Weesp, okt 2015

| 4.1 Analyseresultaten grond | 7 |

De boringen zijn verdeeld over het terrein. De nummers 7 en 13 zijn in de vermoedelijke contour van de voormalige sloot gezet. De boringen 7 tot en met 12 staan op de locatie waar in bij het onderzoek in 2012 verontreiniging is geconstateerd.

Boring 4, aan de achterzijde van het parochiegebouw, is afgewerkt met een peilbuis met een filter van 1.6 tot 2.6 m-mv, bij een grondwaterstand van 1.1 m-mv. De peilbuis is bemonsterd op 14 oktober 2015, waarbij de pH, de troebelheid en de geleidbaarheid zijn bepaald. De locaties van de boringen en de peilbuis zijn terug te vinden in de schets in bijlage E.
