ACTUALISATIE-BODEMONDERZOEK INCL ASBEST  
HERENGRACHT 16 TE WEESP  
ST LAURENTIUSKERK, MEI 2018

| opdrachtgever | C.T.J. van Vliet Exploitatie BV<br>Rijnkade 8B<br>1382 GS Weesp |
| Projectnummer | 17-2098 |
| datum: | 1 juni 2018 |

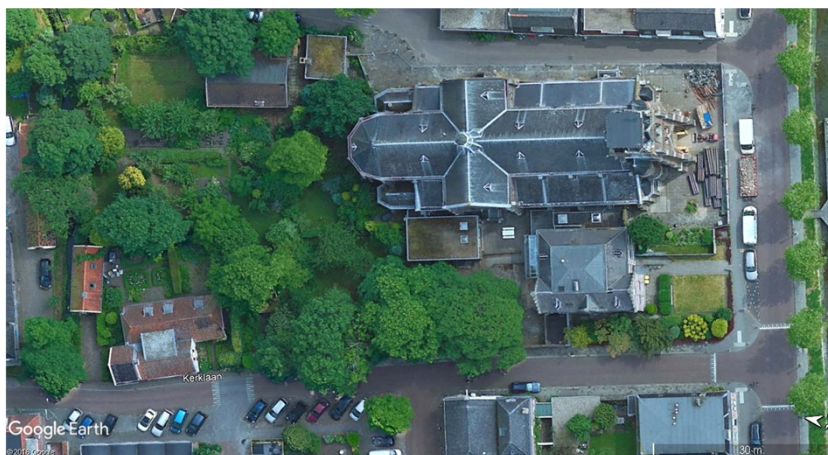
luchtfoto 2017

Voor het (aanvullend) historisch onderzoek zijn gegevens gebruikt van de Omgevingsdienst Flevoland, Gooi & Vechtstreek. Verder zijn oude kaarten, luchtfoto's en gegevens van de opdrachtgever gebruikt en de resultaten van eerder bodemonderzoek. De historische gegevens opgenomen in bijlage D.

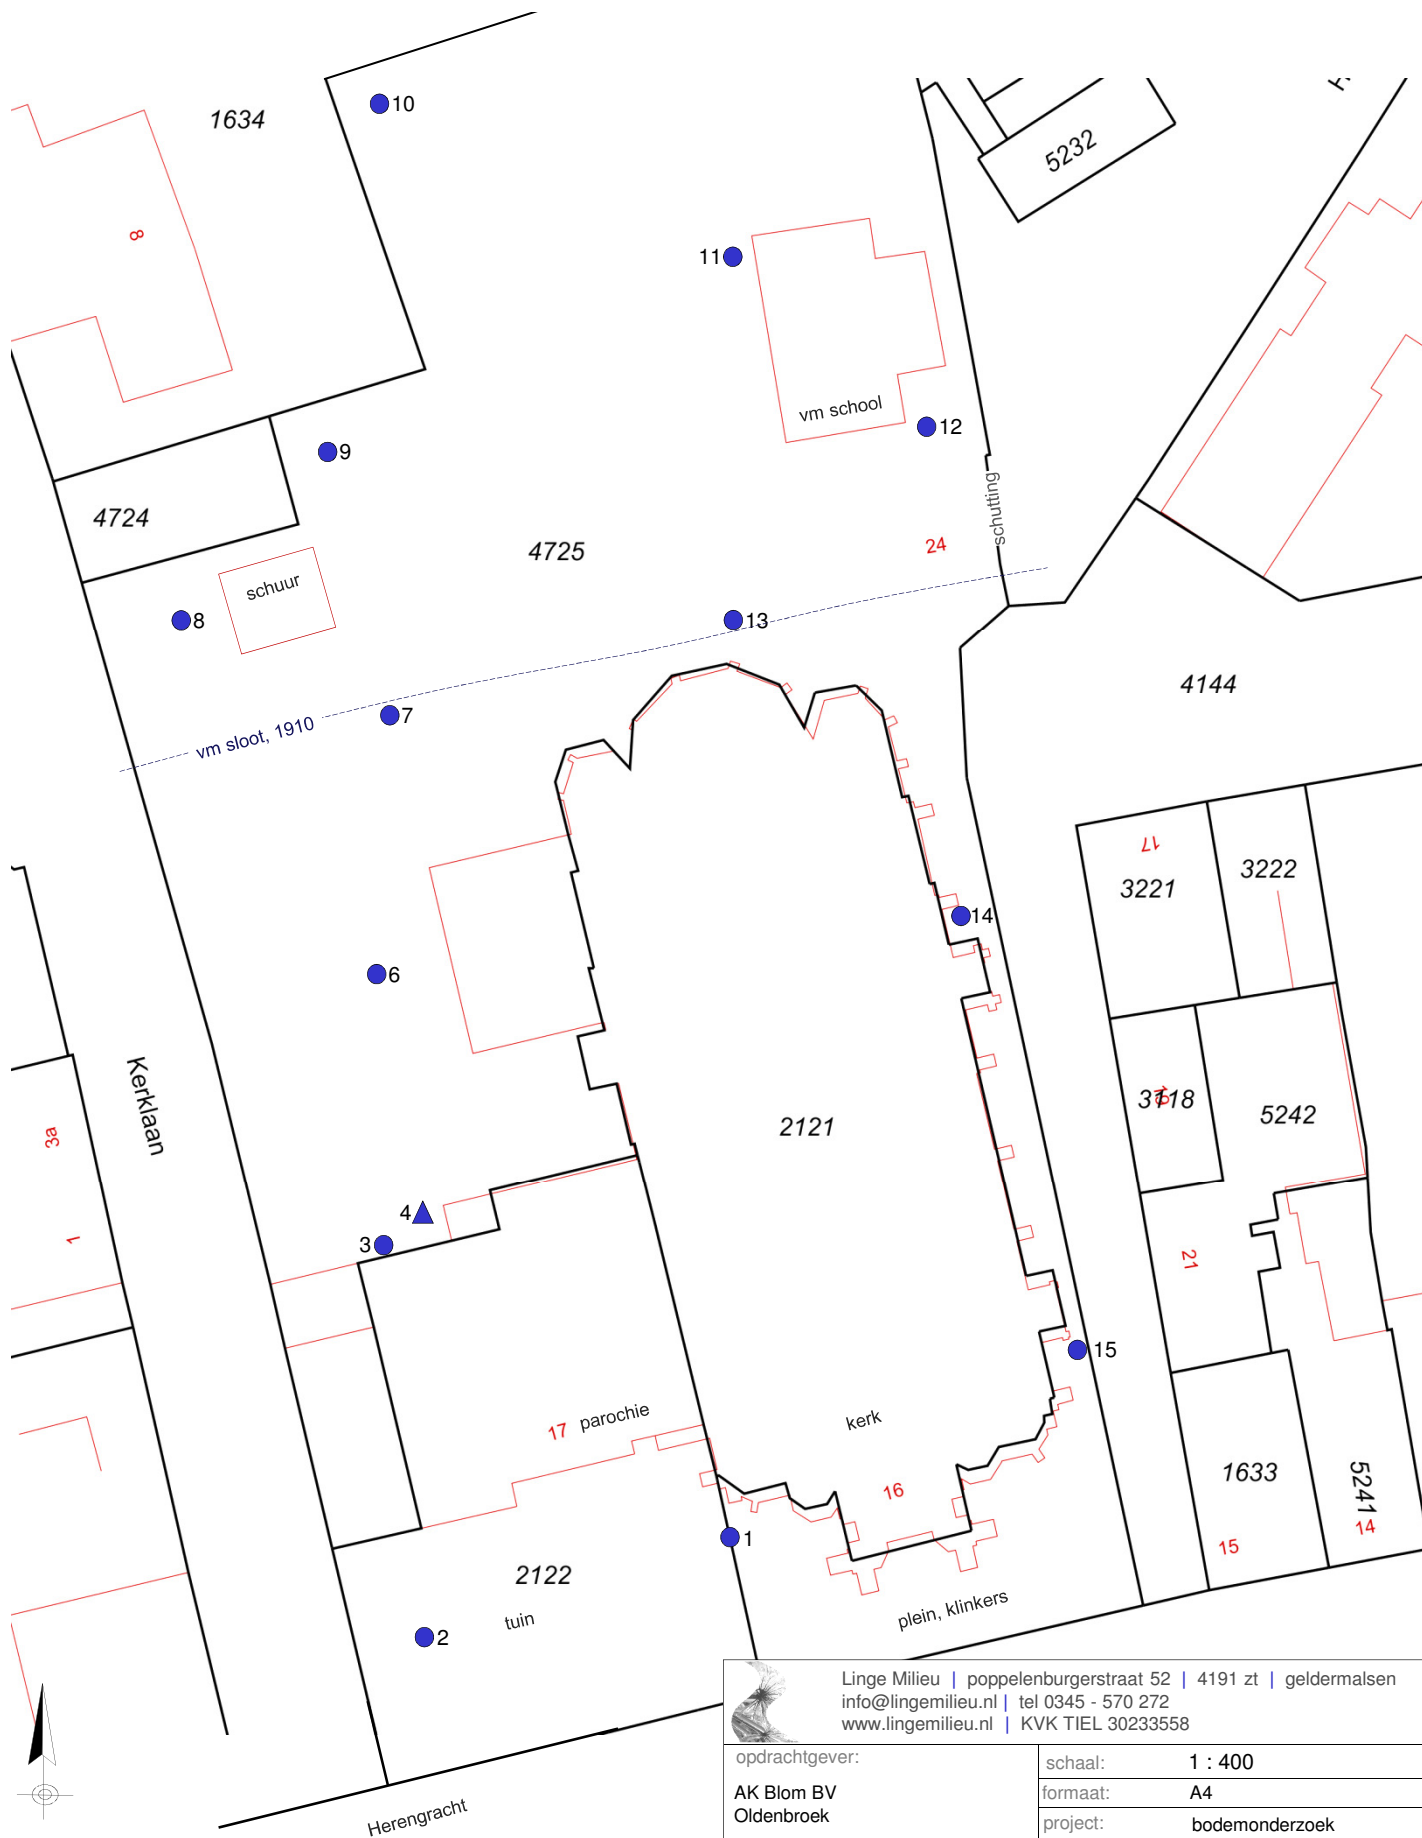
- 2 boring
- ▲ 1 peilbuis

1. Er zijn vijftien boringen en een peilbuis verdeeld rond de kerk. In de grond is licht tot matig puin aangetroffen, tot een diepte van tenminste 1.5 m-mv.
2. In de boven- en ondergrond van het terrein waren koper, lood en zink matig en sterk verhoogd, willekeurig verdeeld over het perceel.
3. Op basis van de beschikbare gegevens werd in 2015 verwacht dat er meer dan 25 m<sup>3</sup> boven- en/of ondergrond boven de interventiewaarde verontreinigd zou zijn, al dan niet aaneengesloten. Daarmee is er sprake van een geval van ernstige verontreiniging.
4. In het grondwater was barium als enige licht verhoogd in 2015.
