## Advies niet gesprongen explosieven Hembrug te Zaanstad (NH)

**Projectnummer Assist Explore B.V.:**  
X2017.003

**Datum:**  
15-11-2017

### NIET GESPRONGEN EXPLOSIEVEN HEMBRUG

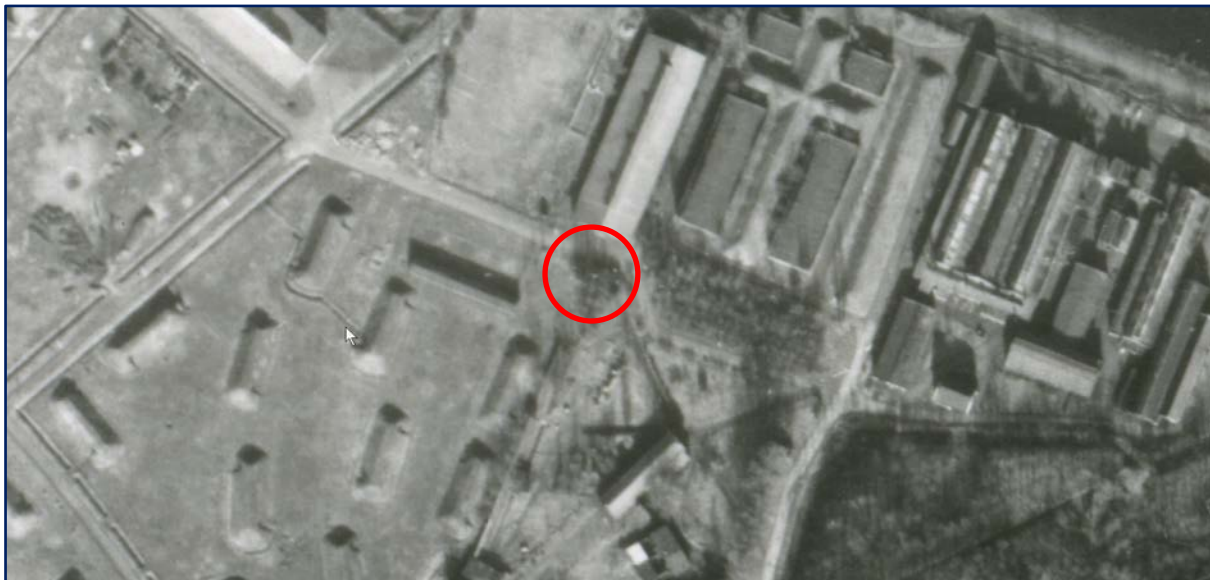
Op luchtfoto 106G-4428-3019 van 21-02-1945 heeft de heer Fransen de locatie van het luchtafweergeschut aangewezen. Op onderstaande uitsnede is deze locatie aangeduid. Hij heeft in 1981 de restanten van het stuk geschut zelf gezien. Het betreft het affuit, geplaatst op een betonnen fundering. De metalen delen die toen nog zichtbaar waren, waren zeer zwaar verroest. Het kanon en de schietbuis waren niet meer aanwezig.

**Afbeelding 2: Uitsnede uit luchtfoto 106G-4428-3019, d.d. 21-02-1945.  
In de rode cirkel de locatie van het luchtdoelgeschut.**

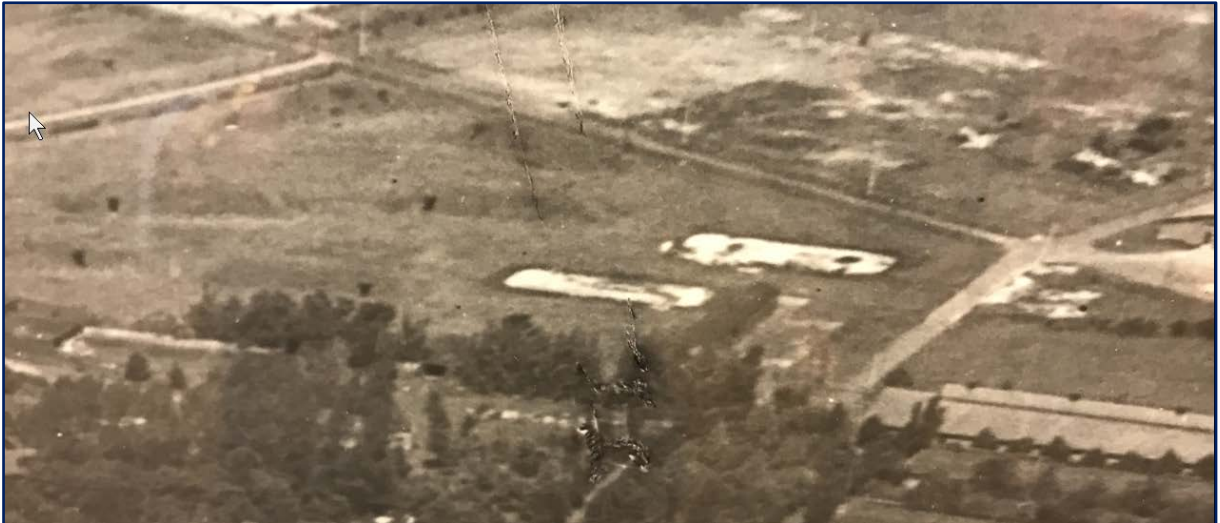
Bij hem is een tweede locatie bekend waar twee schietbanen gelegen zouden hebben. Deze locatie is gelegen in de hoek van Regenmeter en Bosweg. Uit een vergelijking van luchtfoto 106G-4428-3019 van 21-02-1945 met de luchtfoto uit 1941 in hoofdstuk 4.3 blijkt dat de twee locaties die als vermoedelijke schietbanen zijn aangeduid, in werkelijkheid de locaties van twee bunkers in aanbouw zijn. Ter vergelijking zijn twee luchtfoto's hieronder geprojecteerd.

Afbeelding 4: De twee lichte rechthoeken in het midden zijn de locaties van de bunkers in aanbouw.  
Bron: Hembrug Museum. Datum: 1941.

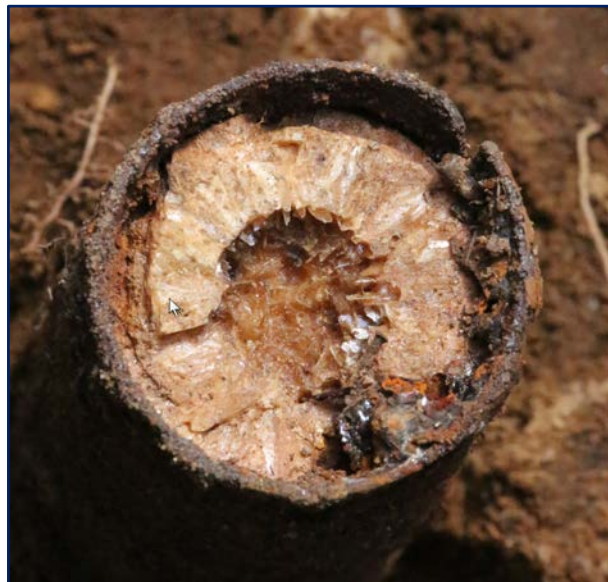
Bij veroudering van springstof kan op deze springstof kristalvorming ontstaan. Zie onderstaande foto.

**Afbeelding 6: Kristalvorming in springstof.**  
Bron: Leemans Speciaalwerken, Hoog Soeren 2016.

Bij het verstoren of breken van deze kristallen bestaat het gevaar dat de springstof waarop deze kristallen zich hebben gevormd, zal worden ingeleid en een detonatie tot gevolg kan hebben.
