**Onderzoek natuurwaarden Badhuisweg 1, Zaaneiland, Zaanstad,  
in verband met voorgenomen sloop en herontwikkeling**

## onderzoek natuurwaarden Badhuisweg 1 Zaaneland, Zaanstad, in verband met voorgenomen sloop en herontwikkeling

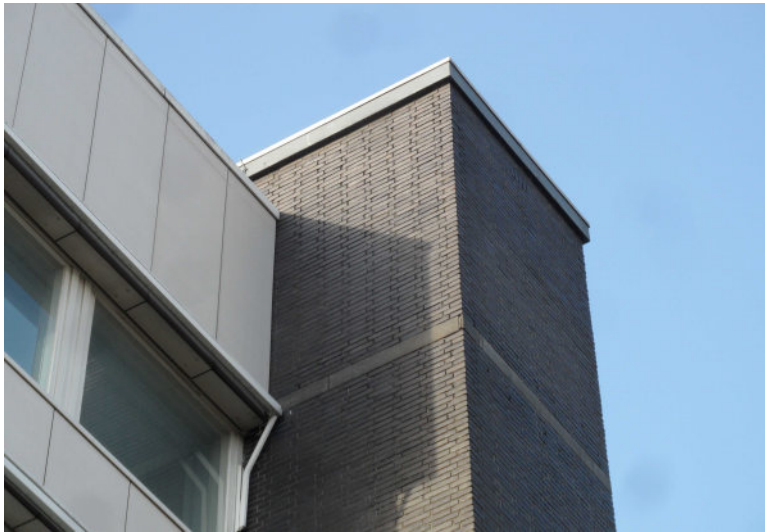
Het gebouw is grotendeels ongeschikt voor bewoning door vleermuizen. Een uitzondering lijkt de gemetselde schoorsteen tussen het laag- en hoogbouwgedeelte, omdat zich hierin open stootvoegen bevinden die vermoedelijk toegang geven tot een spouw. De omgeving is echter al enkele tientallen jaren ongeschikt tot zeer ongeschikt als leefgebied voor vleermuizen (dichte bebouwing, weinig groen; de Zaan is waarschijnlijk, afgaand op de situatie boven Amsterdamse havens, het IJ, het Noordzeekanaal en het Noordhollandsch Kanaal, geen goede foerageerplaats voor vleermuizen wegens geringe aanwezigheid van prooidieren).

Eventuele bewoning van de schoorsteen door een grotere groep vleermuizen (kolonie) is onwaarschijnlijk, overwintering is niet uit te sluiten, maar relatief de meeste kans op aanwezigheid van vleermuizen is er in de nazomerperiode (baltperiode dwergvleermuizen). Het betreft dan één of meer groepjes rond volwassen mannetjes met een territorium bij een schuilplaats.

schoorsteen met voor vleermuizen waarschijnlijk toegankelijke spouw (open verticale stootvoegen, zie detailfoto)  
de kier in de bovenrand is waarschijnlijk ondiep en niet voor vleermuizen bruikbaar  
mogelijk worden ook kieren bij de zonneschermen als schuilplaats benut.

Wat betreft wettelijk beschermde soorten is er alleen op vleermuizen mogelijk invloed, indien de schoorsteen van het te slopen gebouw door vleermuizen als schuilplaats wordt benut.

Dit zal nader onderzocht moeten worden, in relatie tot de eventuele vleermuis-populatie op het aangrenzend deel van het Zaaneiland.

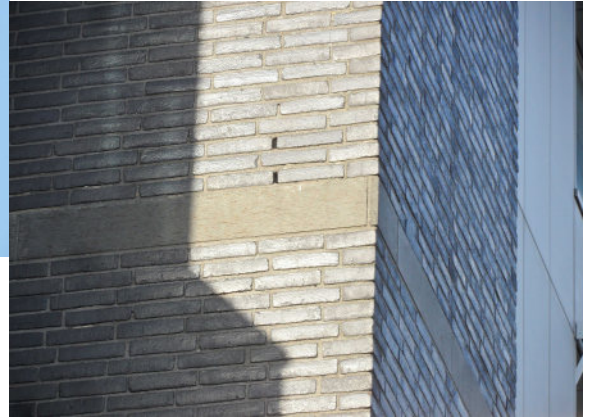
Behalve in de schoorsteen kunnen vleermuizen in theorie een schuilplaats vinden in de koof van zonneschermen, en op sommige plaatsen in de kierende dakrand, hoewel het materiaal van de wand erg glad lijkt; vleermuizen kunnen daar moeilijk houvast vinden.

kieren bij de dakrand lijken op sommige plaatsen toegankelijk  
maar het materiaal is erg glad zodat te betwifelen is of vleermuizen houvast vinden
