## **Verkennend bodemonderzoek Saendelverlaan, Assendelft**

**6 november 2019**

| <b>Opdrachtgever</b> | Woningstichting Eigen Haard |

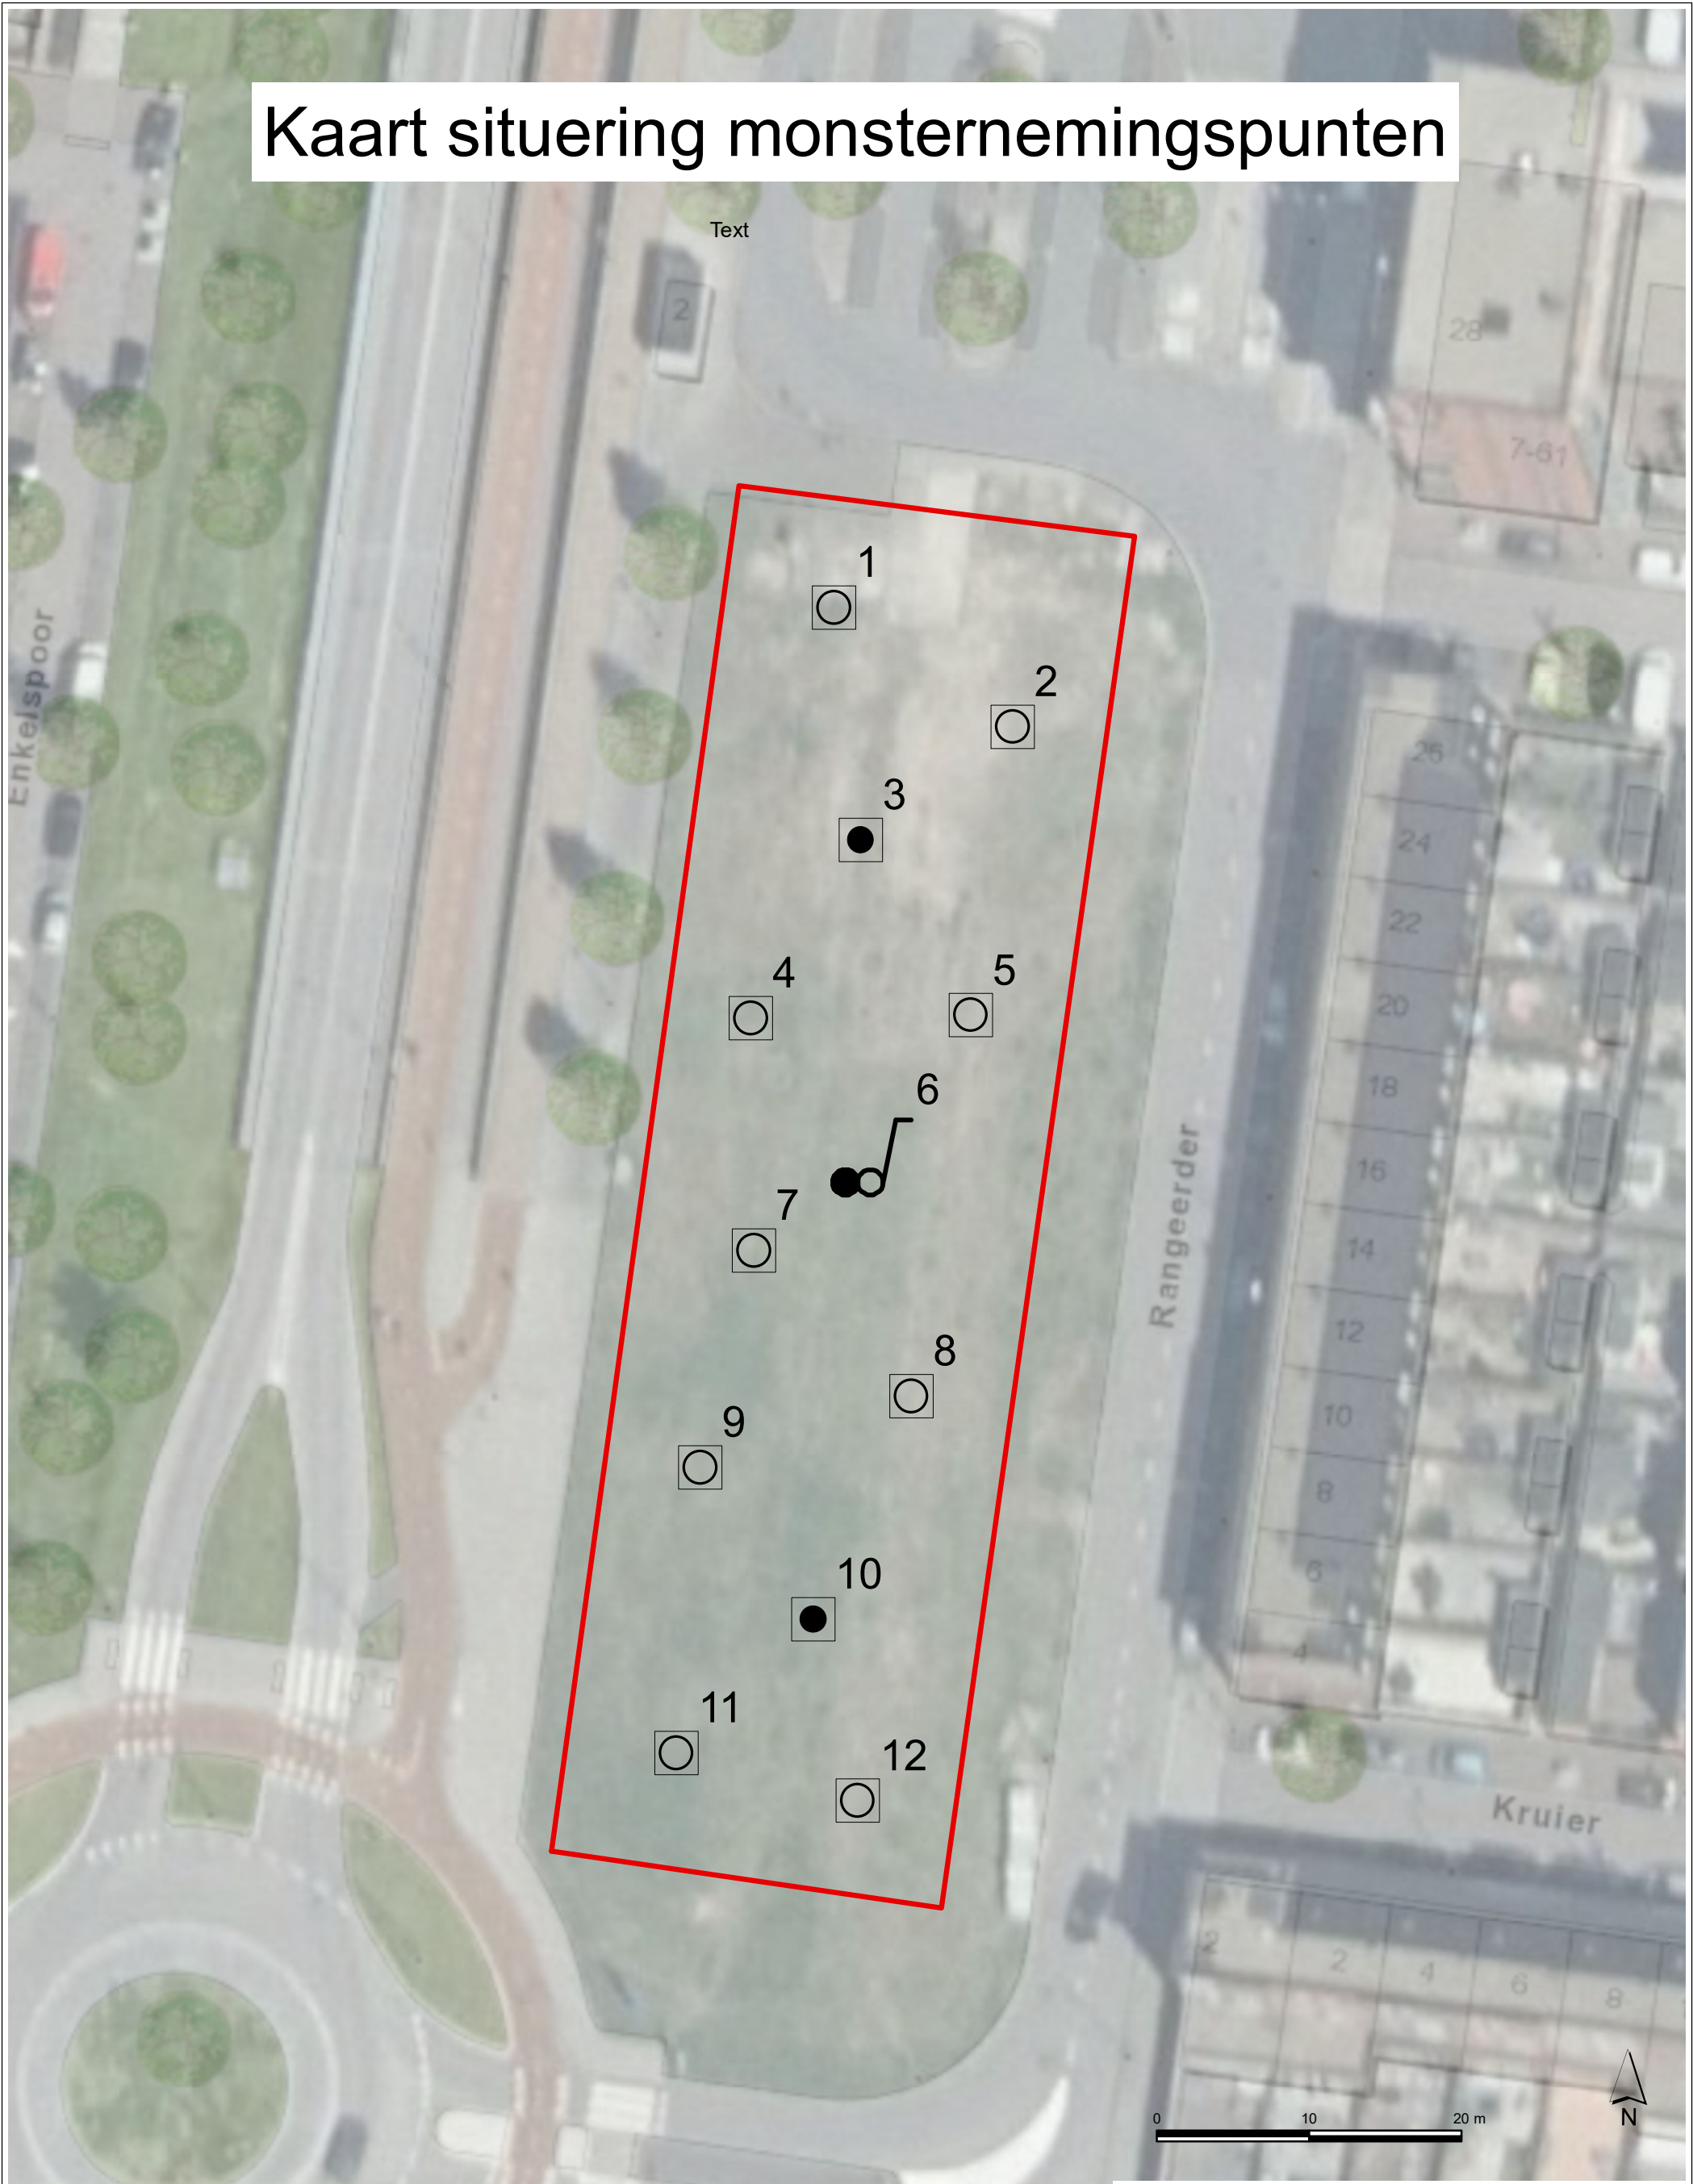
# Kaart situering monsternemingspunten

- Graafgat tot 0,5 en boring tot 2,0 m-mv
- Graafgat tot 0,5 m-mv
- ⌵ Peilbuis
- Onderzoekslocatie

| Onderdeel<br>Situering monsternemingspunten | Datum: 14-10-19 04:31 | Tekeningnummer<br>2 |
