# MILIEUHYGIËNISCH VOORONDERZOEK BODEM

PEPERSTRAAT

TE ZAANDAM

| <b>Rapportnummer</b> | 18497.001 |

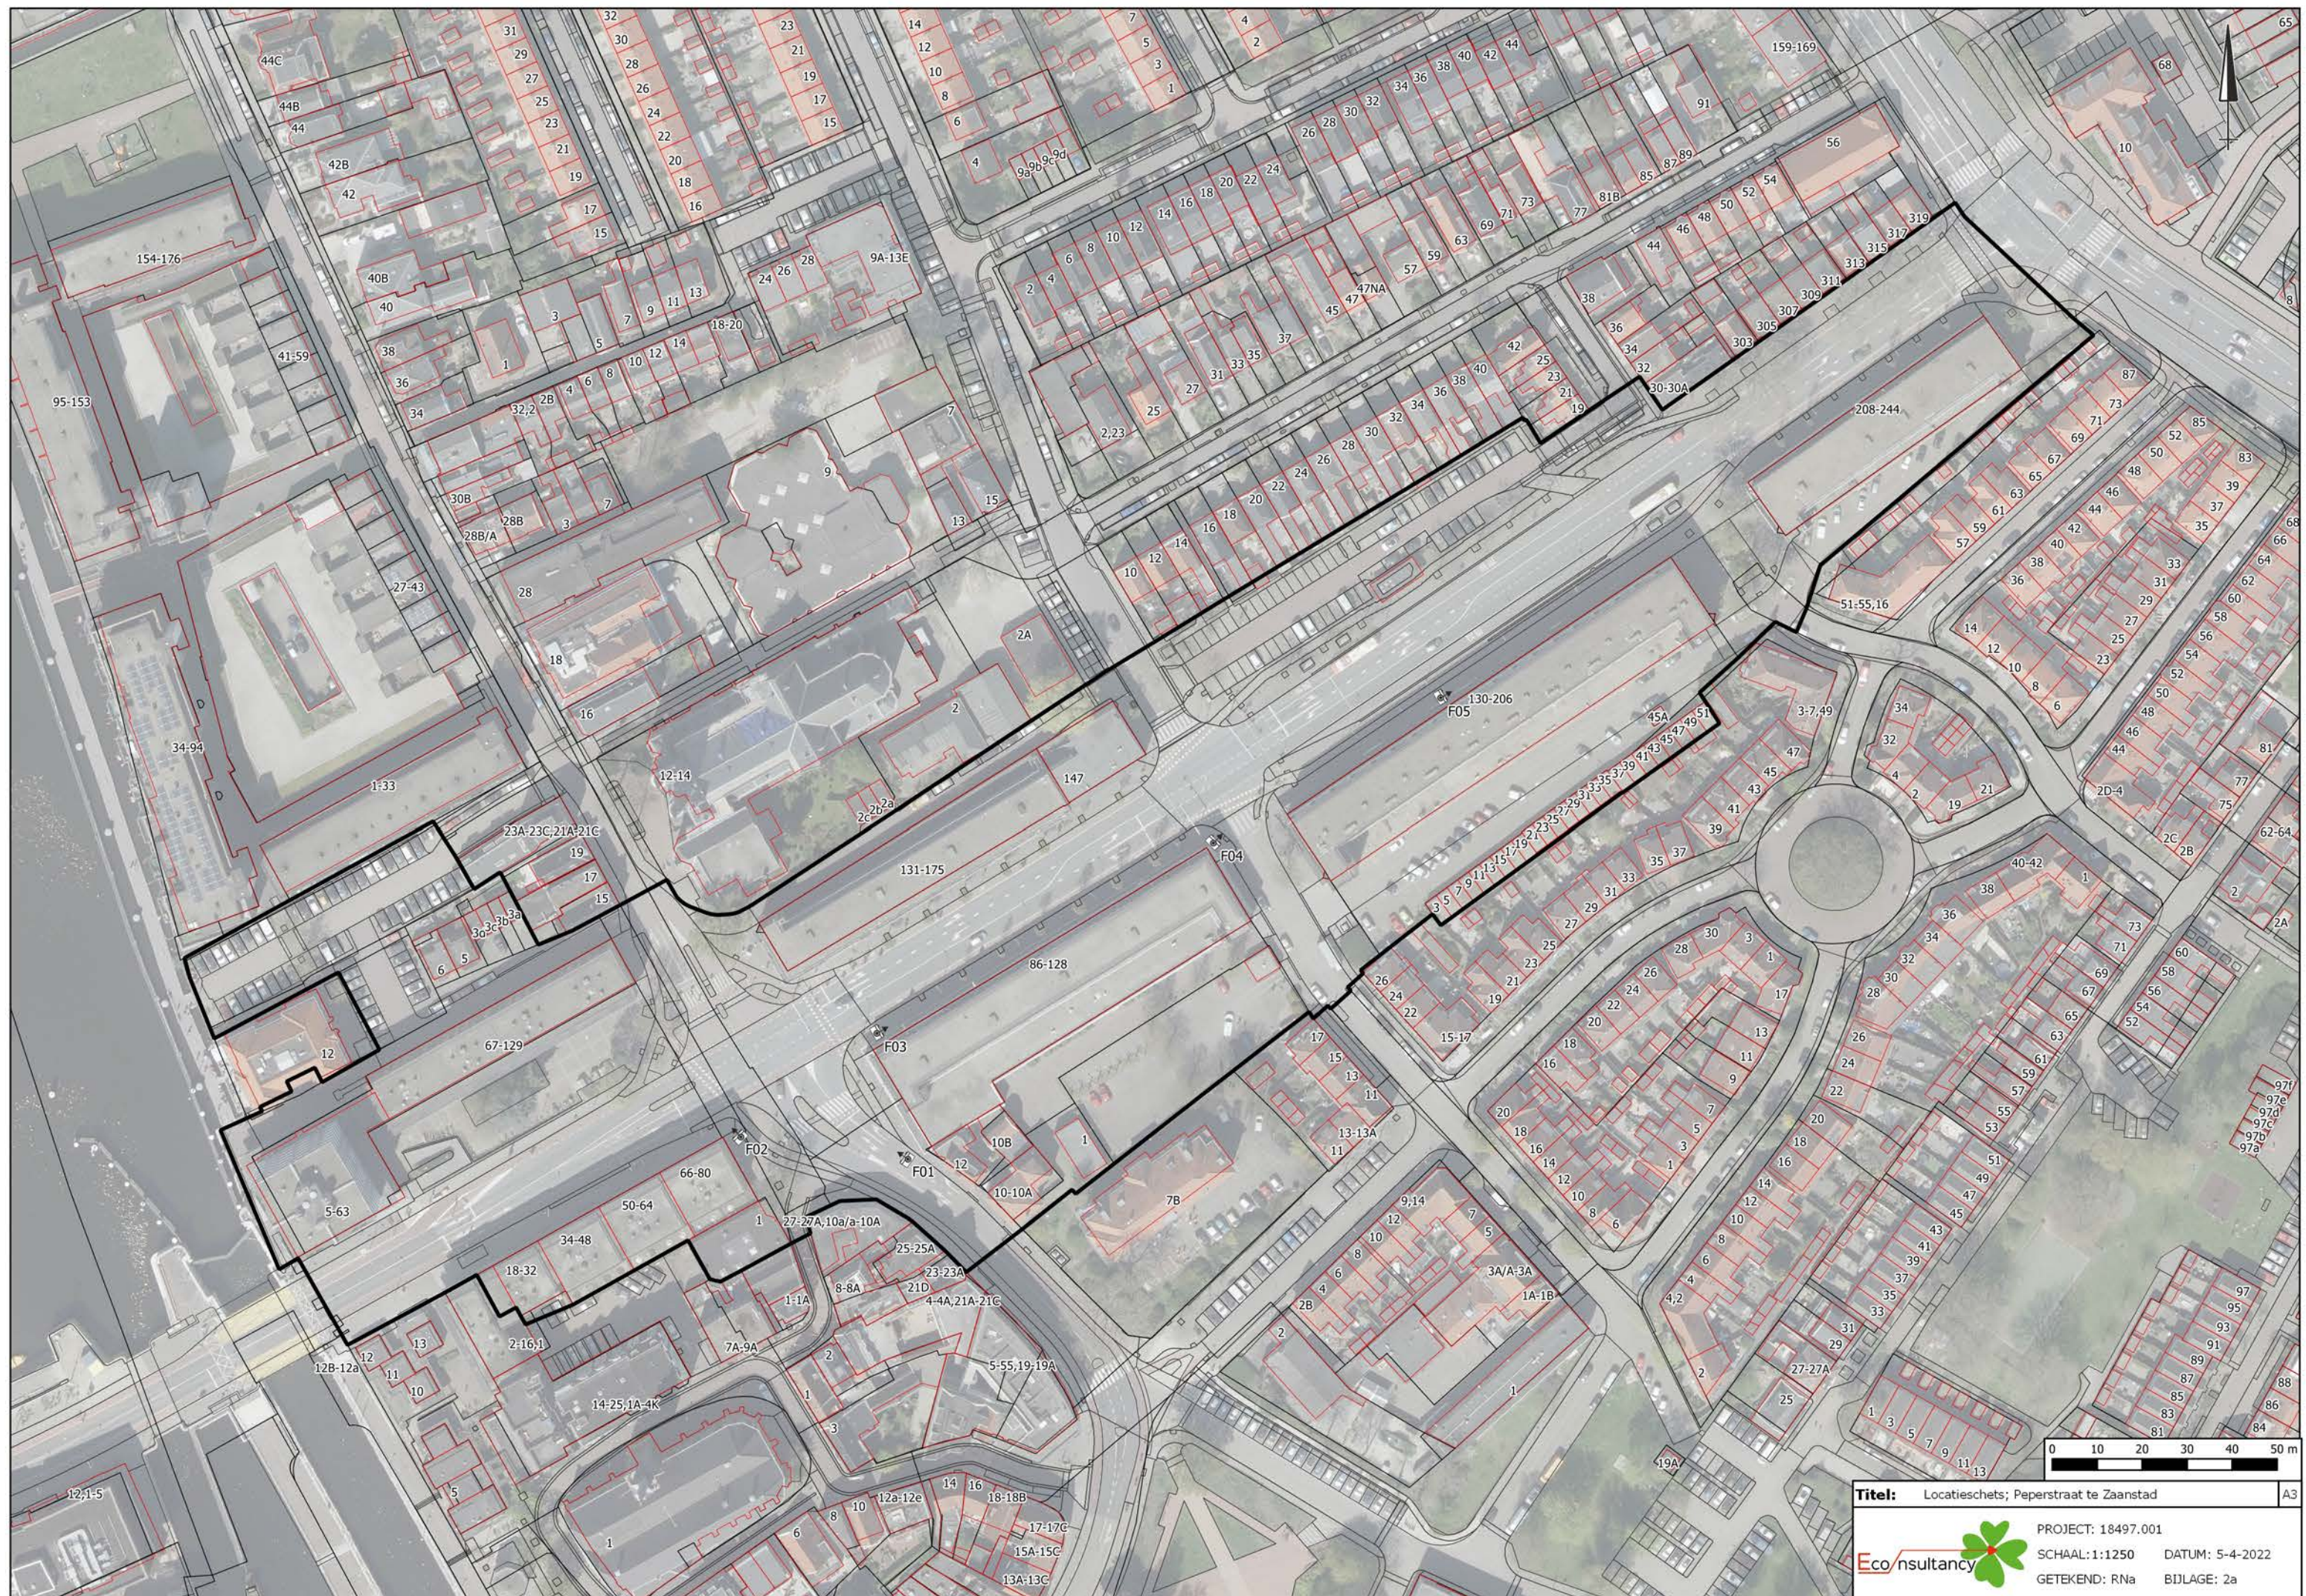
## **Bijlage 2a Locatieschets**

Ter plaatse van de flats met nummers 86-128, 131-175 en 130-206 zijn ondergrondse brandstoftanks aanwezig (geweest). Zeer waarschijnlijk zijn deze nog aanwezig in verband met de locaties onder de bebouwing. Hierover is bij de gemeente Zaandam geen informatie beschikbaar.

Ter plaatse van de bebouwing op de kruising Peperstraat-Oosthoek (ter hoogte van Peperstraat 66-80) bevindt zich een ophooglaag. Waarschijnlijk bevindt deze ophooglaag zich verspreid over het gehele onderzoeksgebied in meer of mindere mate. Ten oosten van de Oostzijde bevond zich een gracht. Deze is gedempt, waarschijnlijk onder meer met bodemvreemd materiaal (zie hoofdstuk 7).

In bijlage 2a is de huidige situatie op een locatieschets weergegeven. Bijlage 2b bevat enkele foto's van de onderzoekslocatie.
