## Nader bodemonderzoek

Locatie: Steekterweg 78d, Alphen a/d Rijn

Projectnummer: 17-218NTA

Datum: 20-6-2017

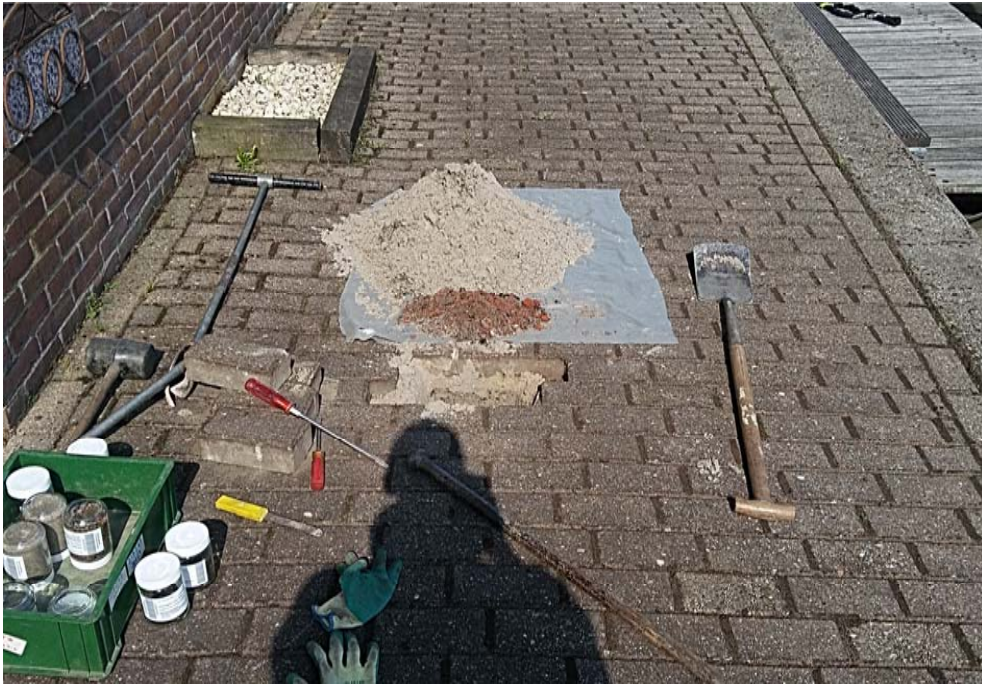
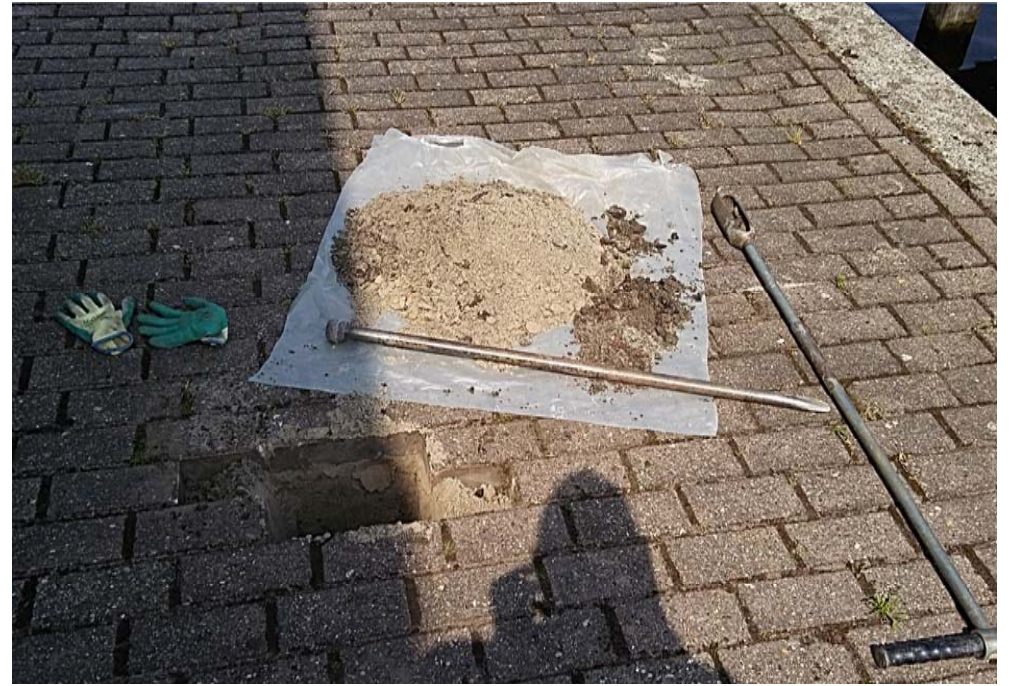
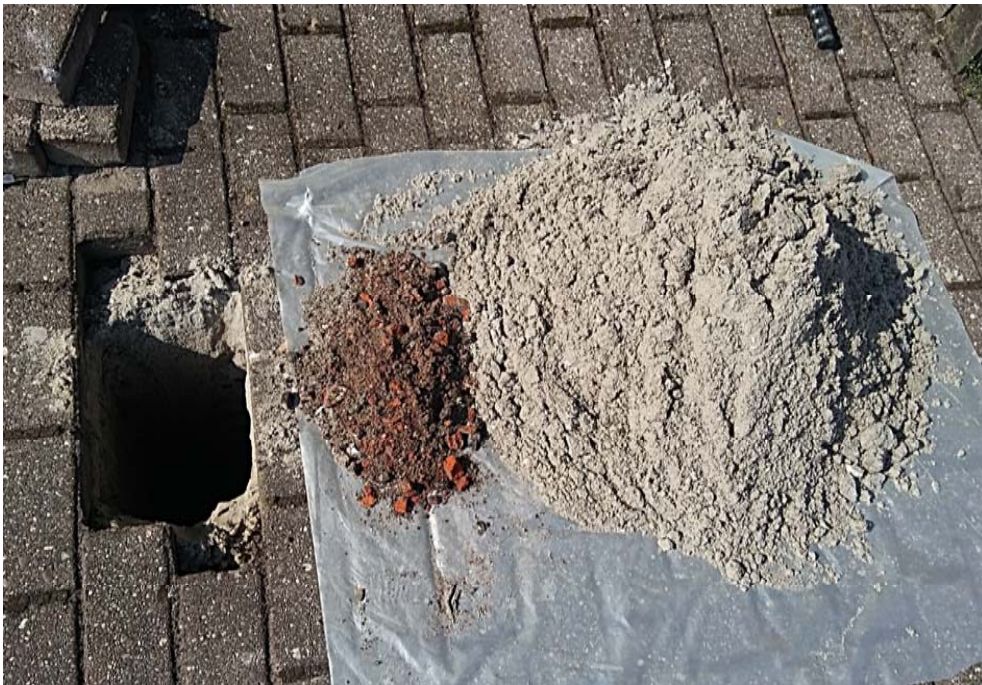
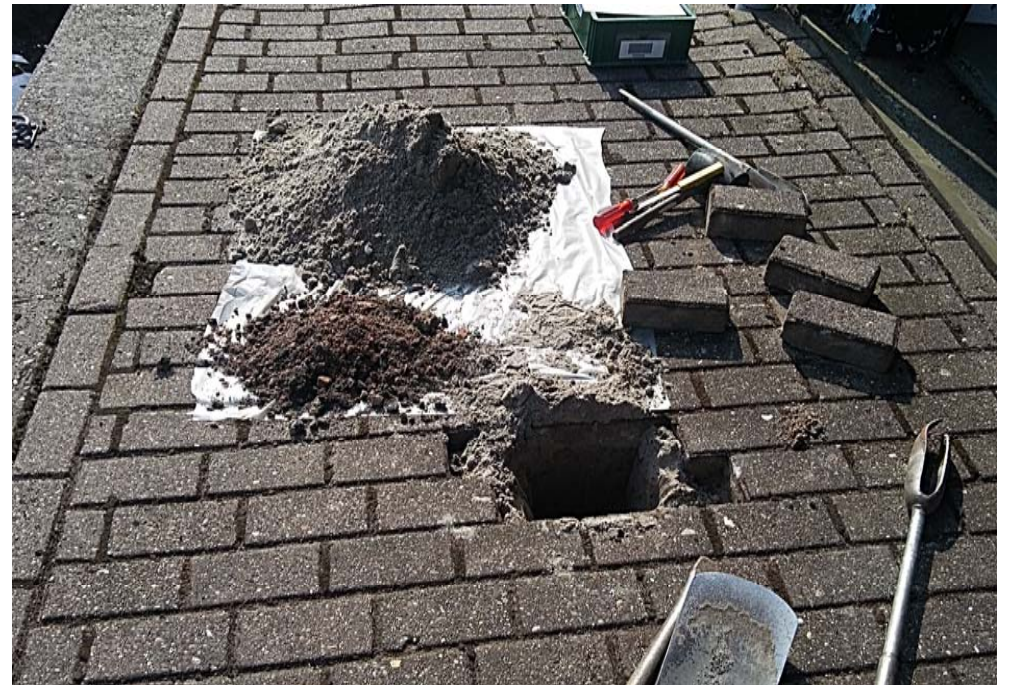
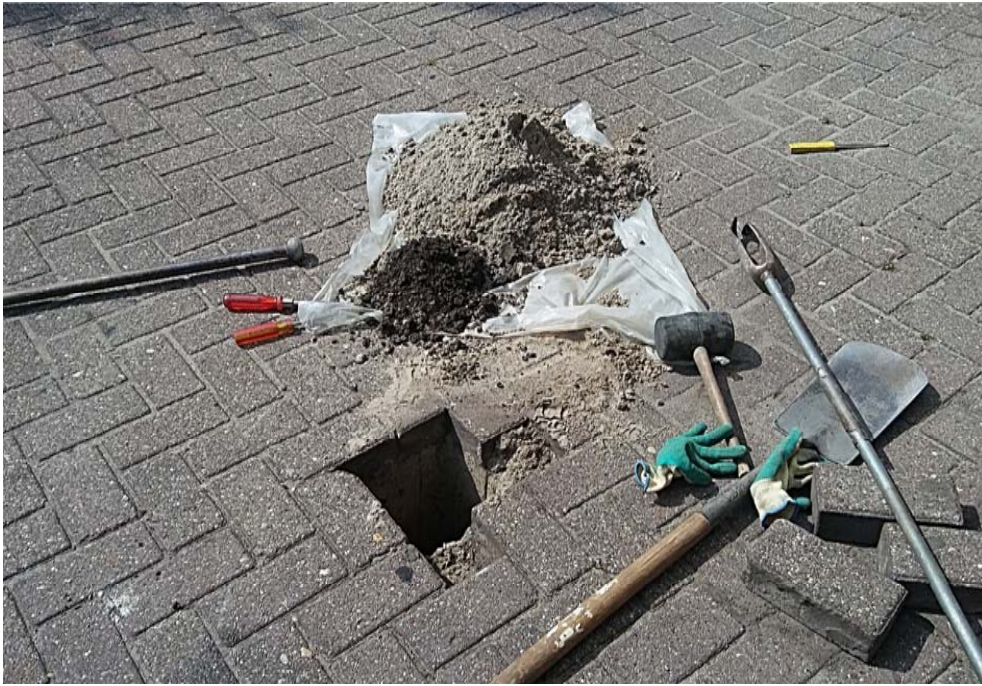
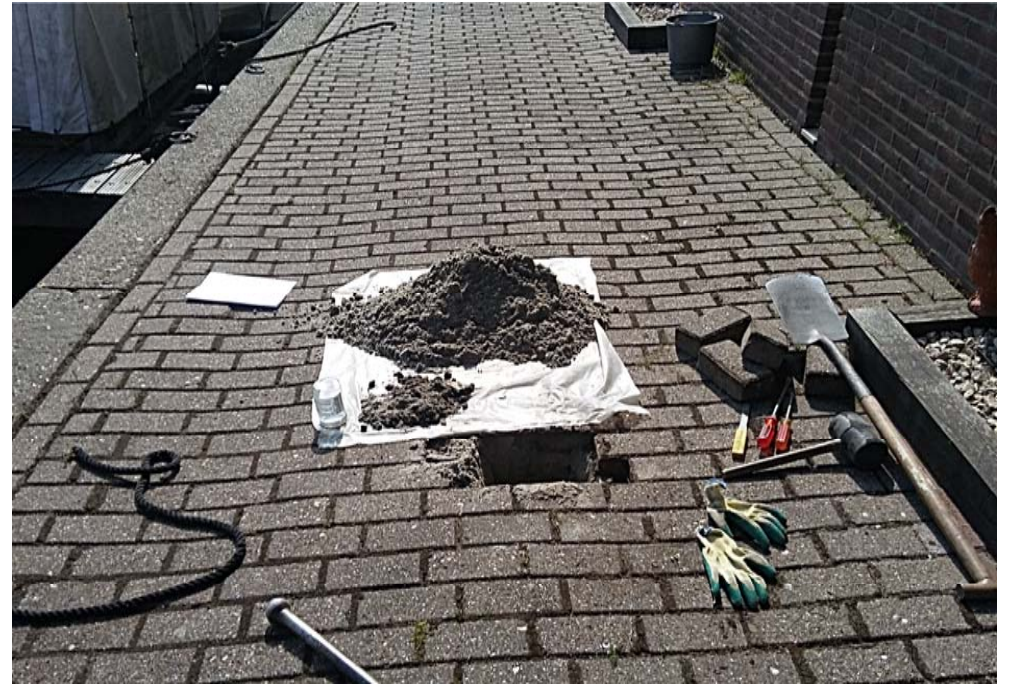
## Bijlage 7. Foto's onderzoekslocatie

De veldwerkzaamheden zijn uitgevoerd door dhr. B. Brouwer van Terra Milieu, geregistreerd als erkend monsternemer. De veldwerkgegevens zijn opgenomen in bijlage 3, foto's van de locatie zijn opgenomen in bijlage 7.
