**VERKENNEND BODEMONDERZOEK  
VOLGENS NEN 5740  
ACHTERMIDDENWEG 2A TE  
AARLANDERVEEN**

Projectnummer : ANL21-5637  
Periode onderzoek : Mei t/m Juni 2021  
Datum rapportage : 24 juni 2021

Door KuiperCompagnons is aan ABO-Milieusconsult B.V. opdracht verleend een vooronderzoek en verkennend bodemonderzoek conform NEN 5725 en NEN 5740 uit te voeren op de locatie gelegen aan de Achtermiddenweg 2a te Aarlanderveen.

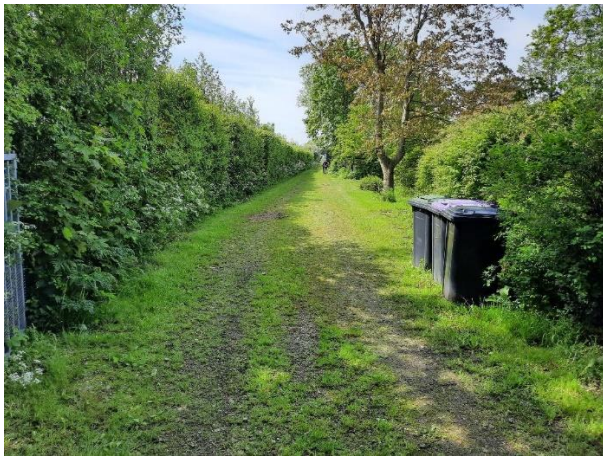
Foto 1: Pad langs het woonhuis bij aankomst. Loopt door tot aan de nertsenfokkerij gelegen achter het woonhuis met tuin.

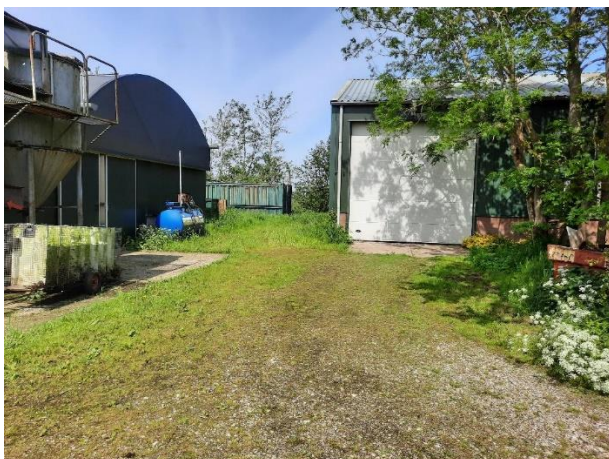
Foto 6: Einde van het pad. Rechts is een loods te zien (onderdeel oppervlakte van milieukundig onderzoek) en links begint de nertsenfokkerij (uitgesloten van onderhavig bodemonderzoek).

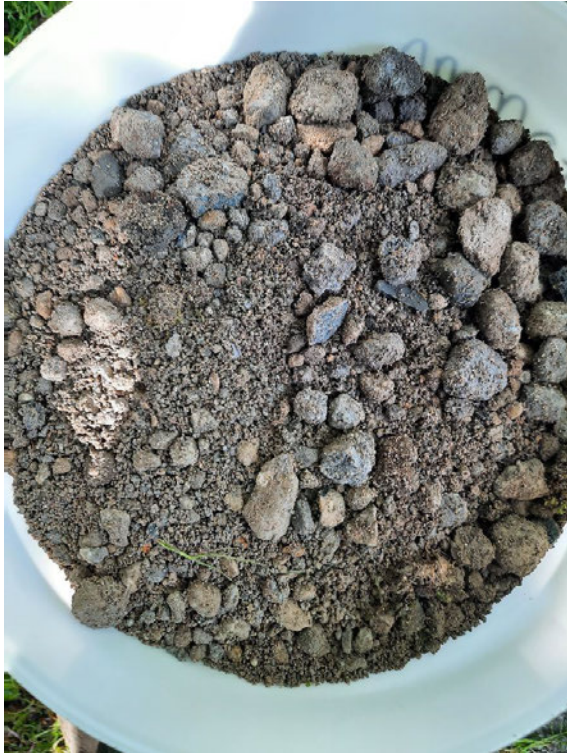
Foto 7: Emmer met de f jne fractie (< 20 mm) van de puin en slakken fundering met zand ter hoogte van het pad.

Visueel is geen asbesthoudend materiaal aangetroffen op het maaiveld of in de grove fractie (> 20 mm) ter plaatse van het puinpad. In een indicatief mengmonster van de fijne fractie van de puin/slakken verharding (<20 mm) is analytisch geen asbest aangetroffen. Verder onderzoek is niet noodzakelijk.

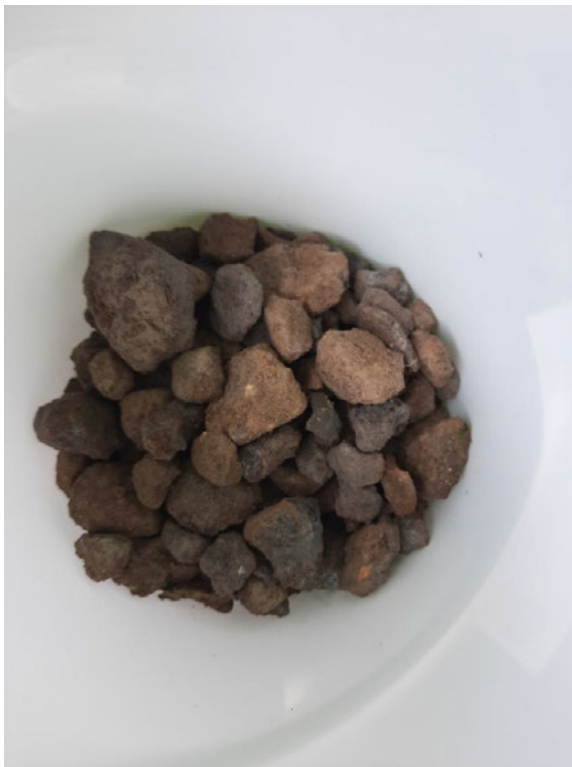
Foto 8: Emmer met de grove fractie (> 20 mm) van de puin en slakken fundering met zand ter hoogte van het pad.
