**Milieukundig vooronderzoek Bentpoort te  
Benthuizen**

projectnummer 0479898.100  
definitief revisie 01  
15 augustus 2022

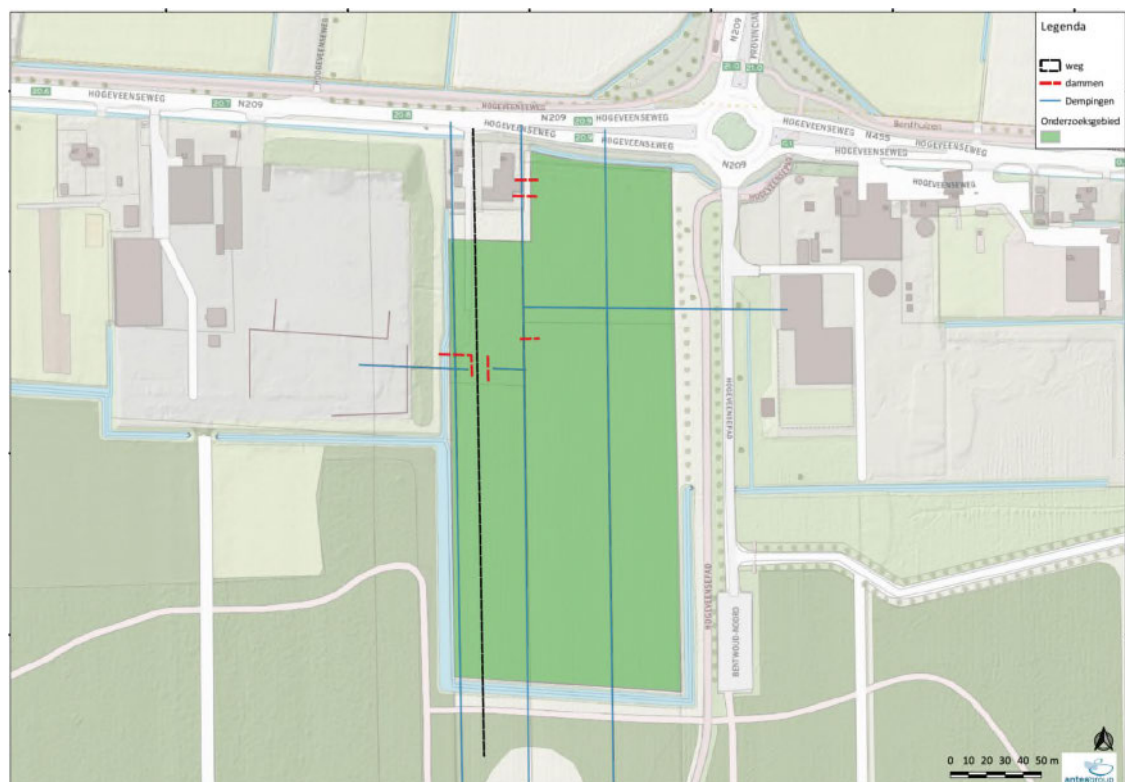
**Figuur 2.6: Dempingskaart (Blauwe strepen = de gedempte sloten, rode strepen = dammen, zwart = de weg die over het perceel liep).**

In het verleden is een slootdemping (zie figuur 2.6) onderzocht welke over het perceel liep (kenmerk: SPB90732). Uit het onderzoek blijkt dat de demping niet is gespecificeerd, UBI code: 900060. Dat de demping 'niet is gespecificeerd' betekent dat onderzoek is gedaan naar de bron van de demping. Echter is de bron van demping niet te achterhalen, vandaar de conclusie 'niet is gespecificeerd'.

Ook is er geen informatie te vinden met welk materiaal in het verleden de sloten zijn gedempt en dammen zijn gebouwd. In de afgelopen decennia is asbest via sloop of soms met opzet in onze bodem en waterbodem terechtgekomen. Asbesthoudend afval werd bijvoorbeeld gebruikt om kuilen op erven op te vullen of werd in een slootdemping gestort. Ook puinverhardingen die zijn toegepast in het verleden zonder kwaliteitscertificaat zijn asbestverdacht. Hierdoor is het gebied verdacht op het mogelijk voorkomen van asbestverdachte materialen.

Wel zijn sloten gedempt, dammen aangelegd en is er een weg/pad op de locatie aanwezig geweest. Verdere informatie waarmee de sloten zijn gedempt of dammen zijn aangelegd is niet bekend. De kans is aanwezig dat destijds asbesthoudend materiaal is gebruikt. Hierdoor is de onderzoekslocatie potentieel verdacht op asbesthoudend materiaal ter plaatsen van de sloten, dammen en de weg.

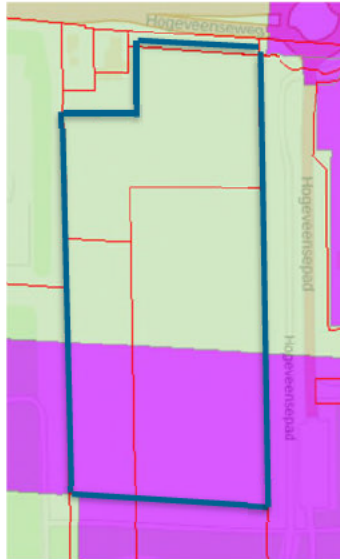
Figuur 2.8: Onderzoeklocatie (blauw omgetrokken) geprojecteerd op de archeologische kaart (groen = Waarde Archeologie 5/WA5 en paars = waar archeologisch onderzoek heeft plaatsgevonden ).

Op basis van kaartmateriaal (Figuur 2.8) van Omgevingsdienst Midden-Holland is te zien dat op een gedeelte van het grasperceel eerder een archeologisch onderzoek heeft plaatsgevonden. Echter is geen informatie beschikbaar van dat rapport. Het overige deel heeft de archeologische verwachtingscode: Waarde Archeologie 5 (WA5). Waarde archeologie 5 (WA5) houdt in dat er een onderzoeksplicht geldt wanneer het plangebied groter is dan 10.000 m<sup>2</sup> en ingrepen dieper dan 0,3 m-mv.

Voor het onderzoeksgebied geldt de archeologische waarde '5 (WA5)'. Deze waarde houdt in dat wanneer het plangebied groter is dan 10.000 m<sup>2</sup> en ingrepen dieper dan 0,3 m-mv zullen plaatsvinden er een onderzoeksplicht geldt. Deze onderzoeksplicht houdt in dat een aanvullend onderzoek nodig is om aan te tonen wat de archeologische waarden op het terrein zijn.

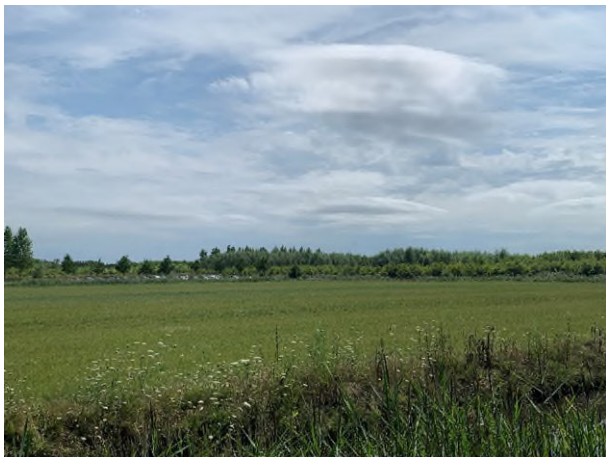
Fotonummer: 1

Het onderzoeksterrein bestaat uit grasland omzoomd door kavelsloten. Er zijn geen bouwwerken aanwezig op het perceel. Er zijn visueel géén ophogingen of inzijgingen in het veld waarneembaar. Er zijn geen aanwijzingen voor stortlocaties van welke aard dan ook en er zijn geen brand en/of vuurplaatsen aangetroffen. Verder zijn tijdens de inspectie geen waarnemingen gedaan die wijzen op een mogelijk bodembedreigende situatie of calamiteit.

Omschrijving: perceel gezien vanaf zuidwestelijke richting

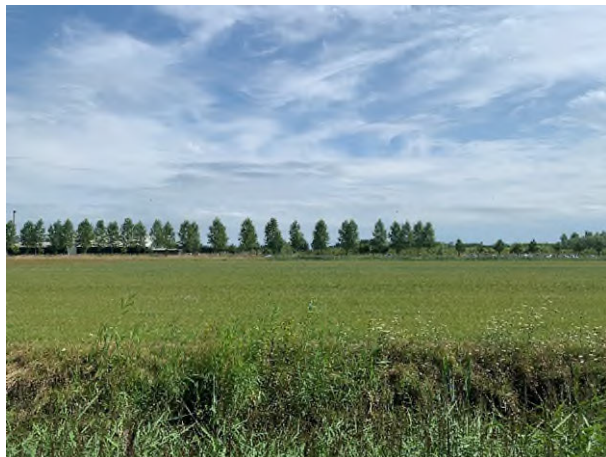
Fotonummer: 2

Omschrijving: perceel gezien van westelijke richting

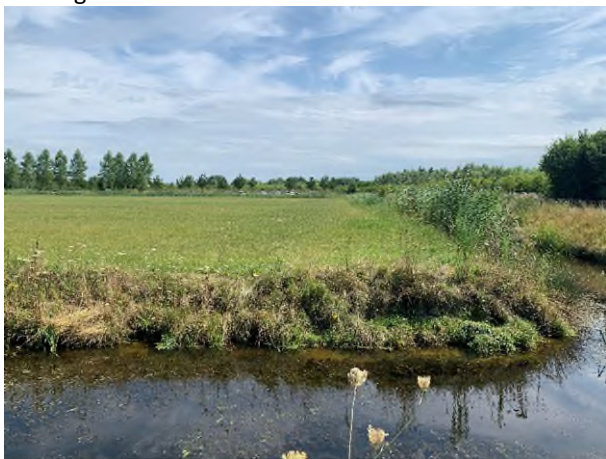
Fotonummer: 3

Omschrijving: zuidelijk gelegen stuk (richting het Bentwoud) van het perceel, gezien van westelijke richting

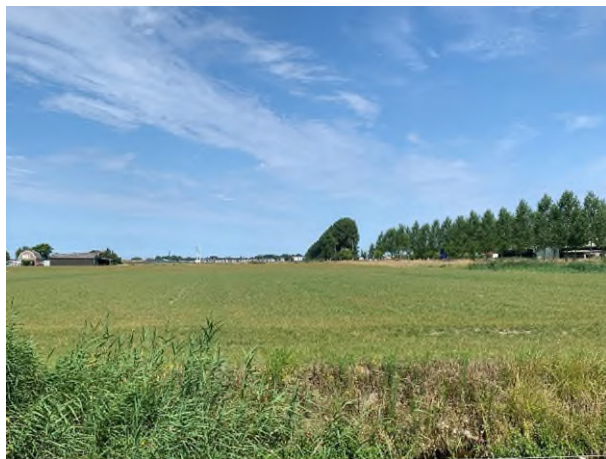
Fotonummer: 4

Omschrijving: achterste gedeelte van het perceel, gezien van uit zuidelijke richting

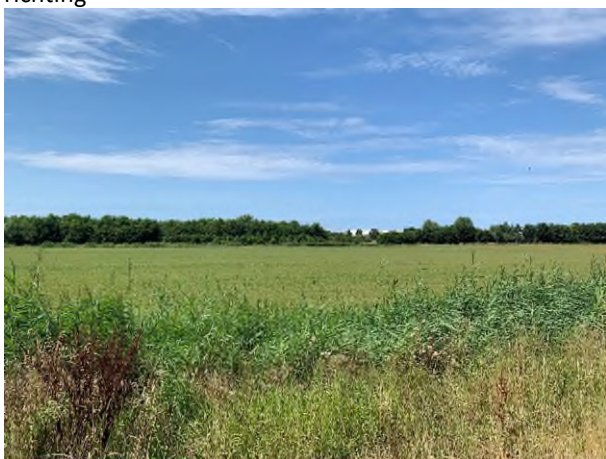
Fotonummer: 5

Omschrijving: perceel gezien van zuidoostelijke richting

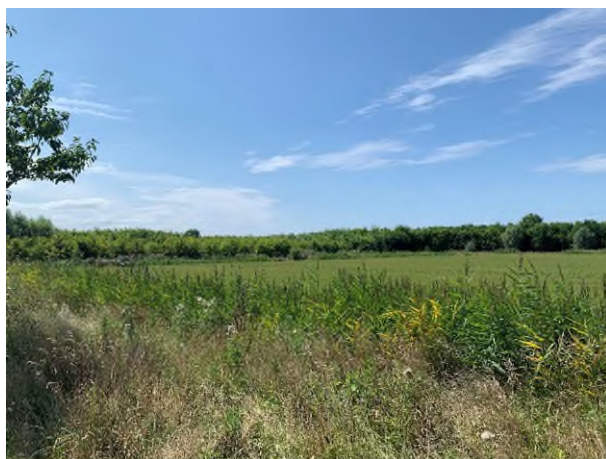
Fotonummer: 6

Omschrijving: perceel gezien van noordoostelijke richting

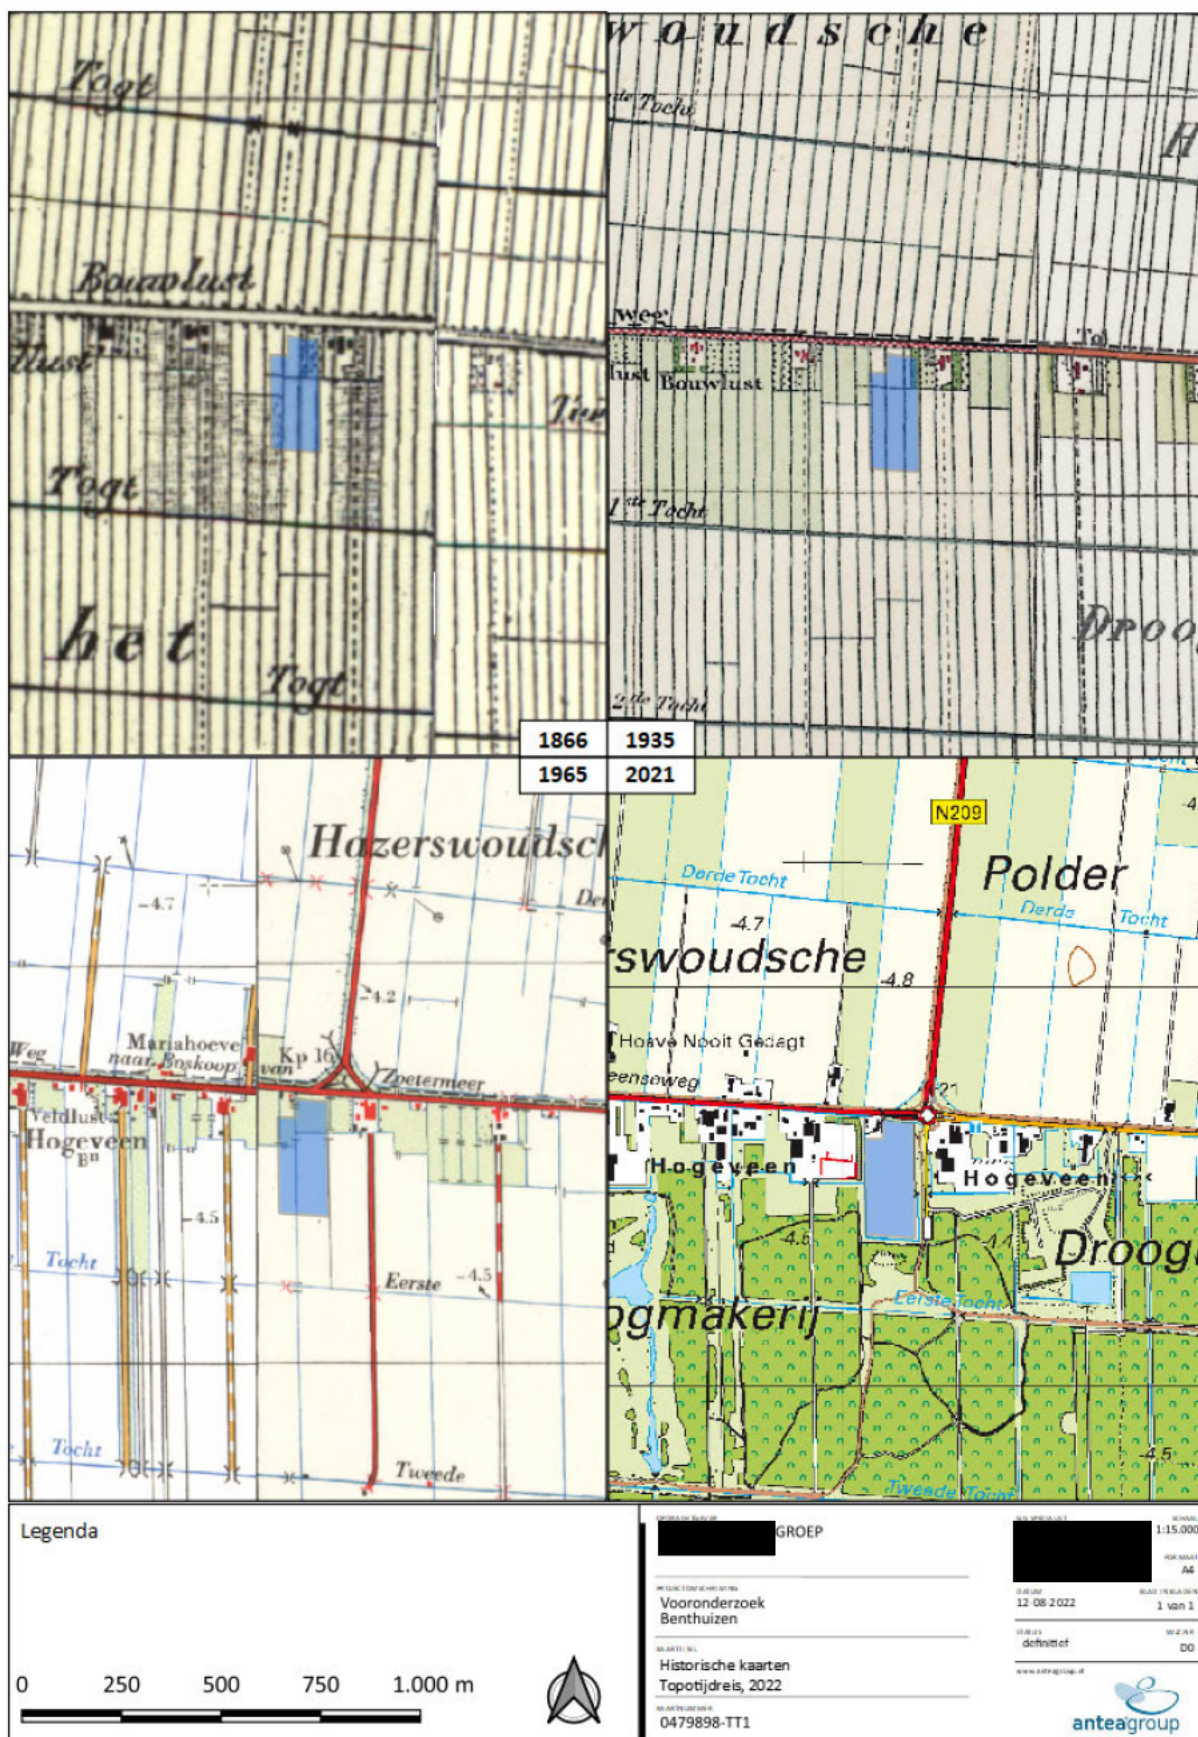
0479898-TT1 Historische kaarten Topotijdreis, 2022

Op basis van historisch kaartmateriaal (topotijdreis) is te zien dat vanaf circa 1850 tot 1950 aan de rechter voorkant van het grasperceel een woning staat. De woning is niet meer te zien vanaf 1950. Vanaf 1950 is te zien dat op het perceel drie sloten zijn gedempt. Van 1950 tot circa 1970 bevinden zich meerdere dammen op het perceel. Vanaf 1970 is een woning op de linker kant van het perceel gerealiseerd en een weg die doorloopt naar het zuiden ver voorbij het onderhavige perceel. De weg is niet meer te zien vanaf 2011. Rond circa 1988 worden nog twee sloten, die zich bevinden op het perceel, gedempt. Voor historische kaarten wordt verwezen naar tekening 0479898-TT1 in de bijlagen.
