**PROJECT 31353**

**HISTORISCH VOORONDERZOEK**

**PROJECT TRANSFORMATIELOCATIES  
REIJERSKOOP TE BOSKOOP**

**(versie 2)**

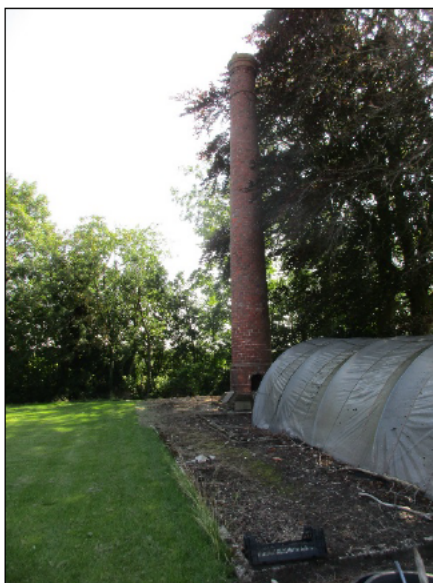
*Figuur 10.1: Oude schoorsteen op het zuidelijke deel van het terrein.*

Aan de noordzijde van de onderzoekslocatie bevindt zich een loods, waarvan een deel is ingericht als kantoorpand. Halverwege het terrein staat een kleine kas, die in gebruik is als opslagplaats voor diverse kweekmaterialen. Op het zuidelijk deel van het terrein is een oude schoorsteen met fundatie aanwezig (*figuur 1*) en een oud woonhuis aanwezig.

Bij de locatieinspectie zijn, naast de aanwezigheid van de oude schoorsteen, geen bodembedreigende elementen of activiteiten waargenomen. Wel is aan weerszijde van de locatie (oost en west) een beschoeiing van asbestverdacht materiaal aangetroffen. Ten slotte lagen verspreid op het maaiveld enkele bloempotten van asbestverdacht materiaal.

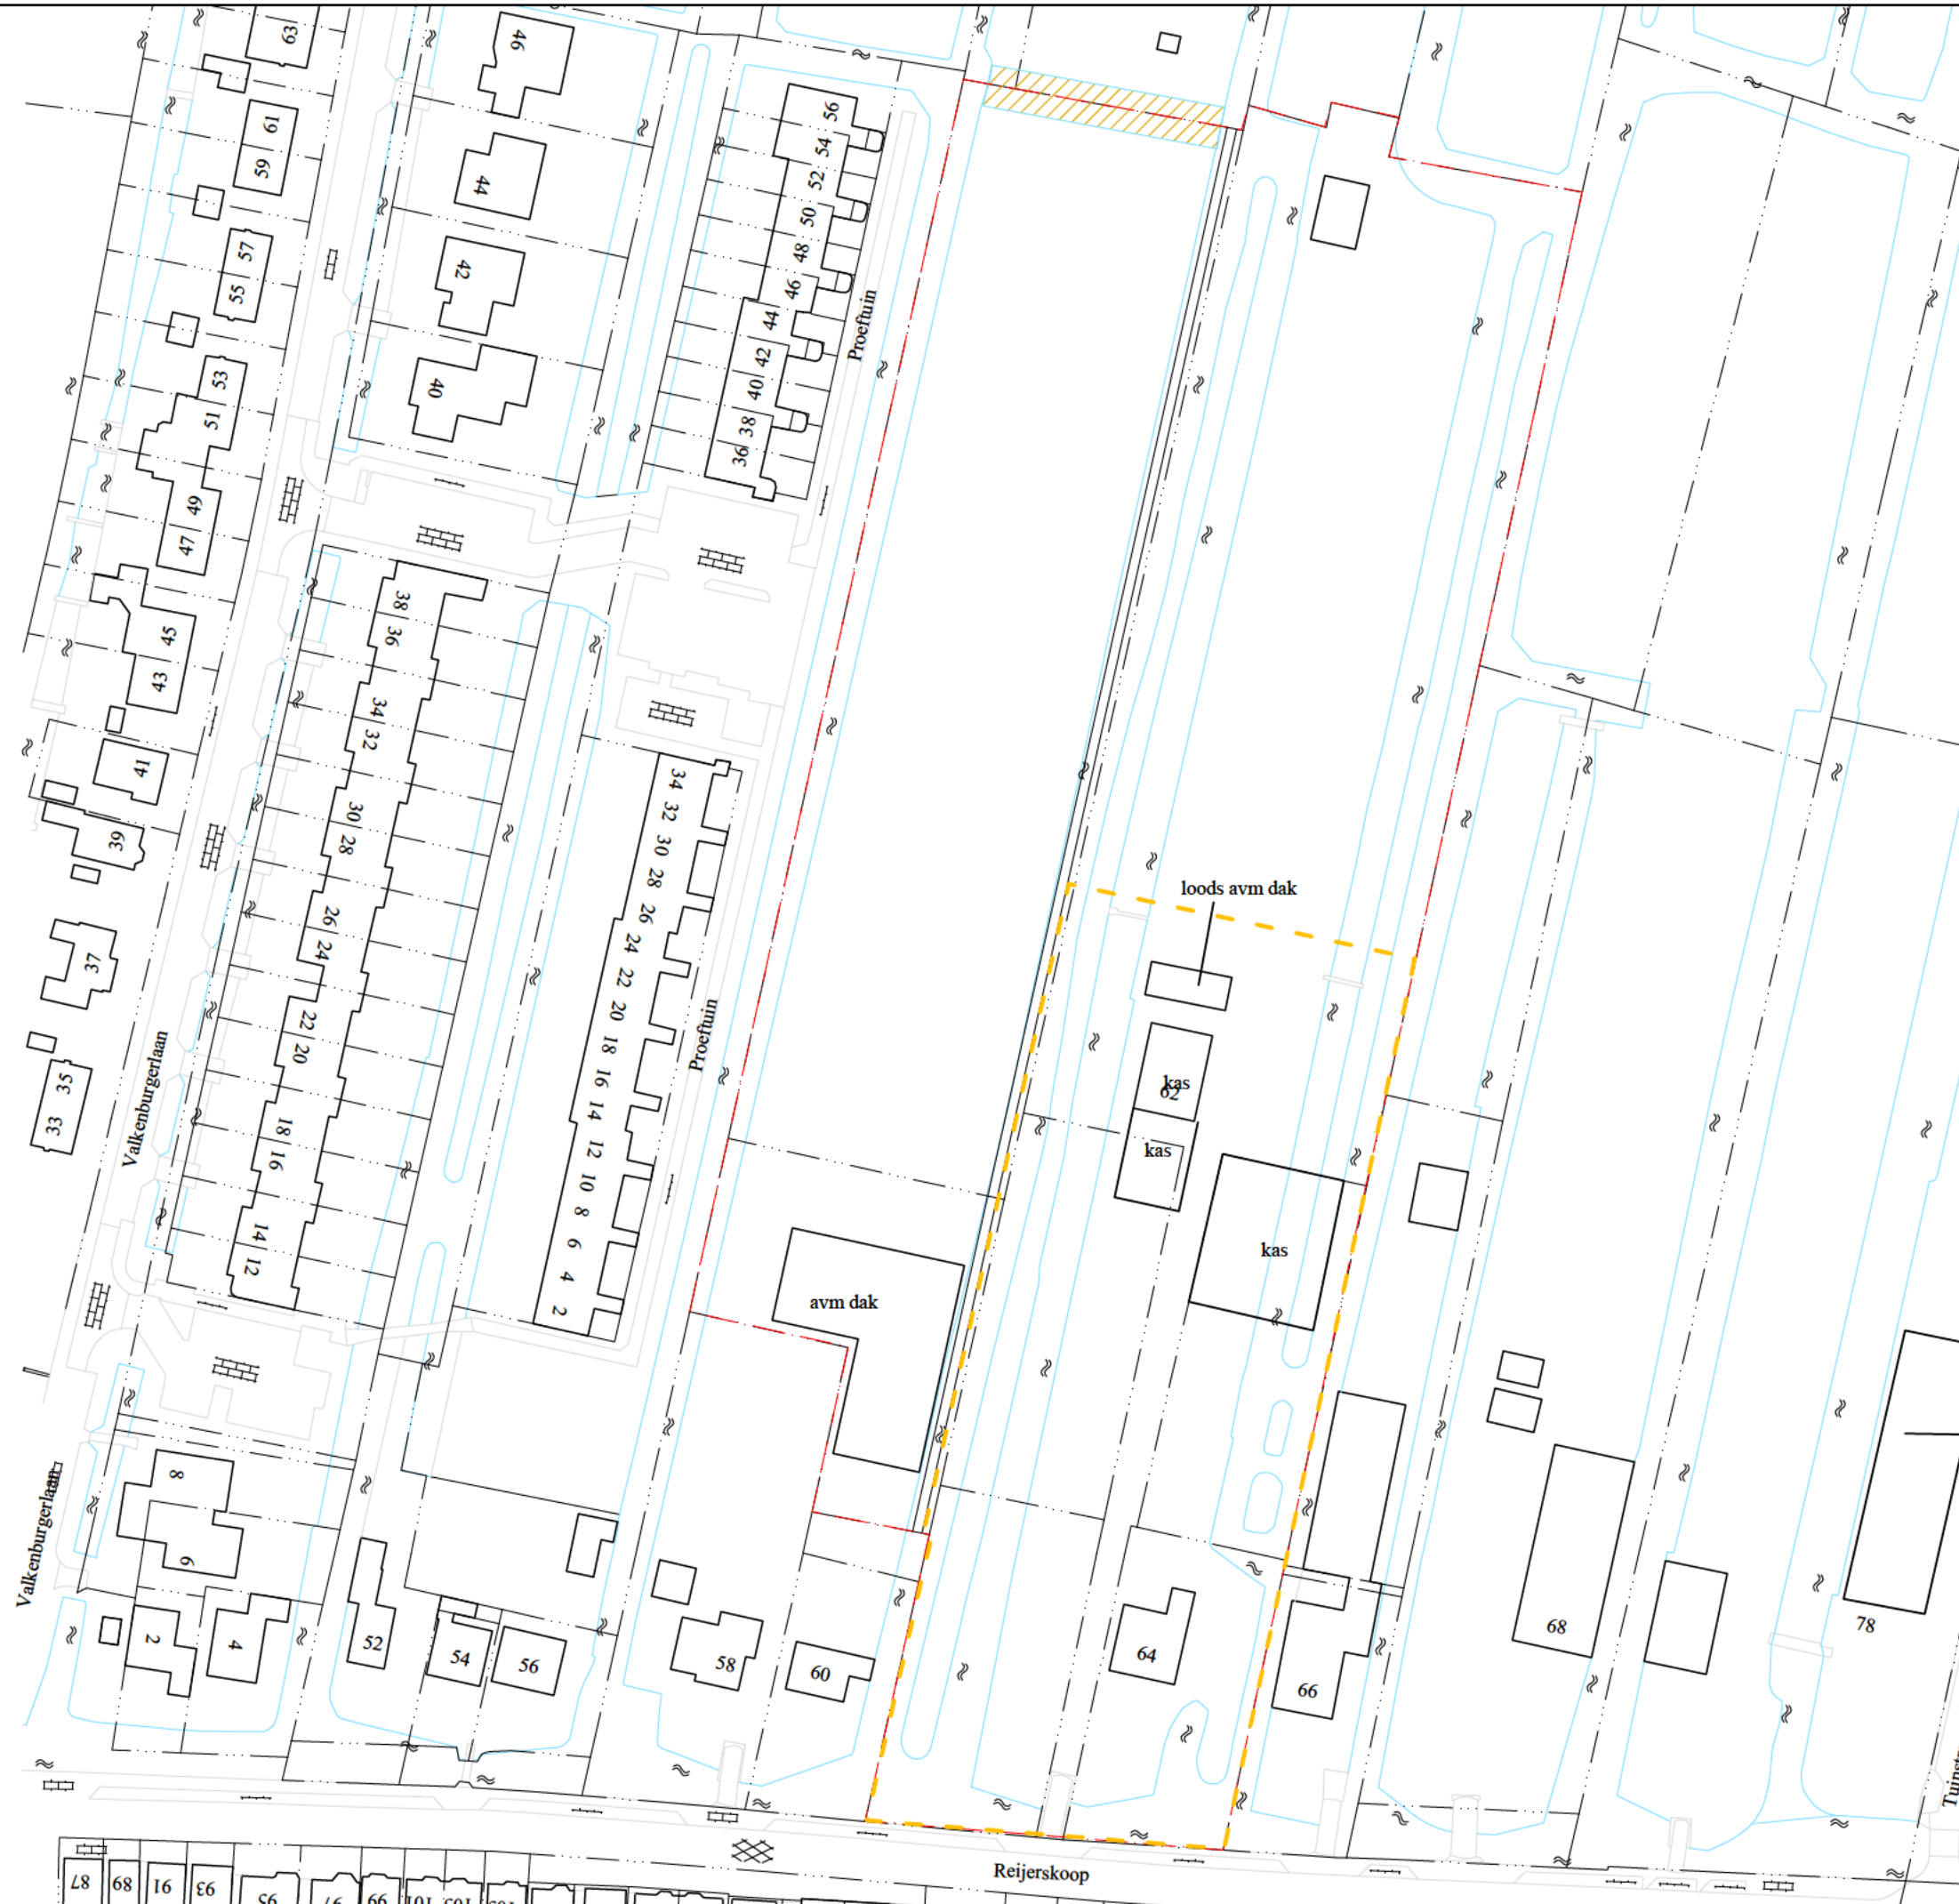
## BOORPUNTENKAART

- Legenda**
- inspectiegat met boorpunt
  - boorpunt
  - boorpunt met peilbuis
  - onderzoekslocatie
  - perceelsgrens
  - ontwikkelingsgebied
  - gedempte sloot

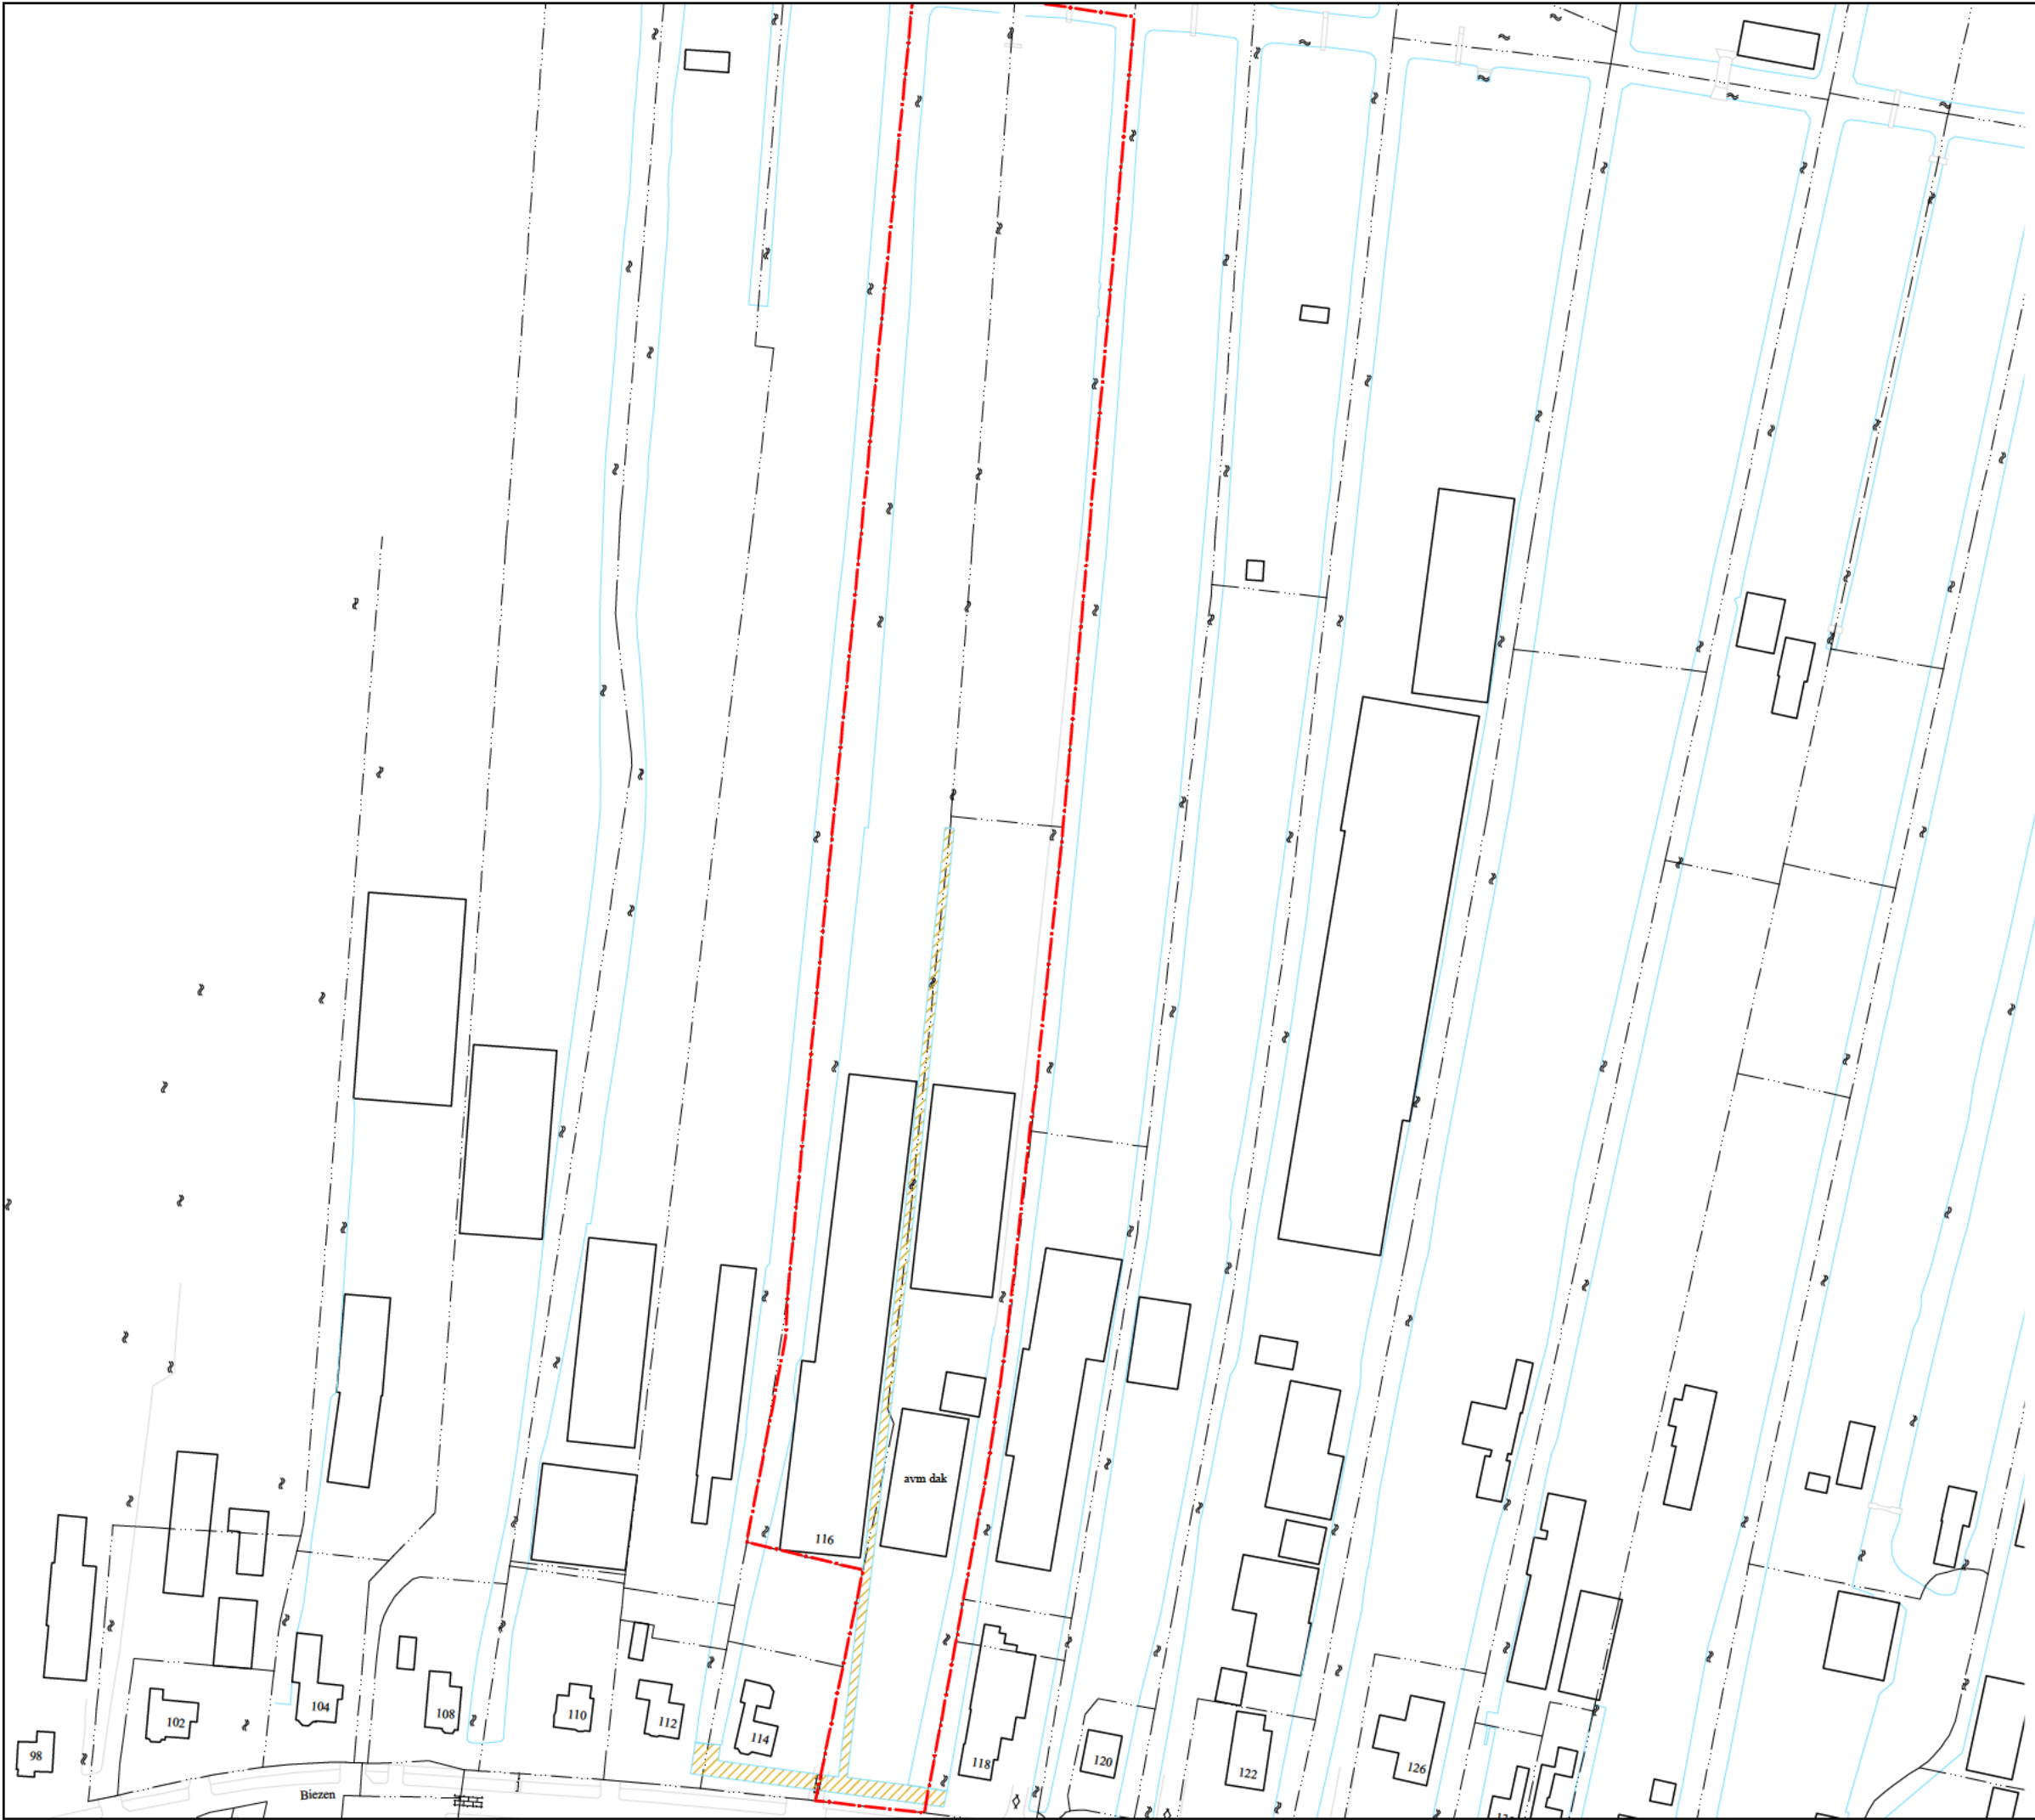
## BOORPUNTENKARTAAL

- inspectiegat met boorpunt
- boorpunt
- boorpunt met peilbuis
- onderzoekslocatie
- perceelsgrens
- gedempte sloot
