# Aanvullend Onderzoek Vleermuizen

## Laag Boskoop 20 te Boskoop

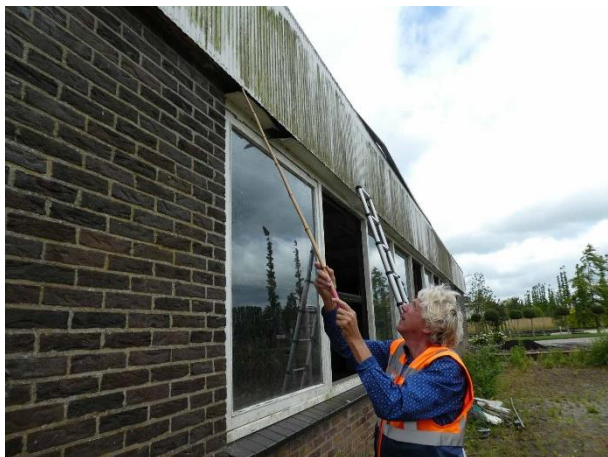
*Onderzoek naar kieren, gaten en uitwerpselen.*

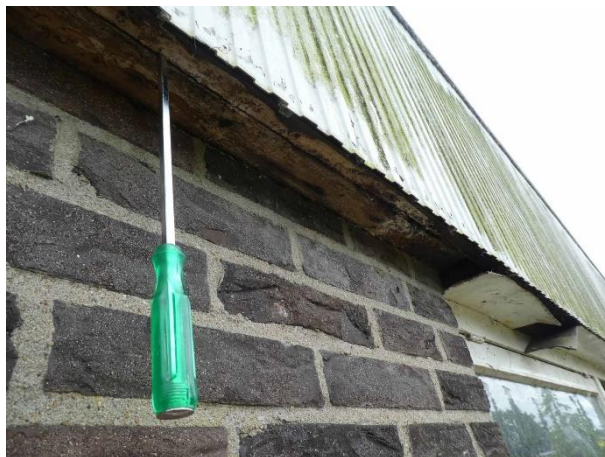
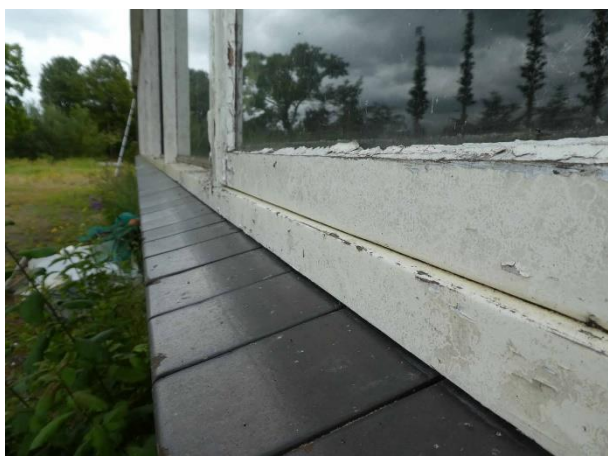
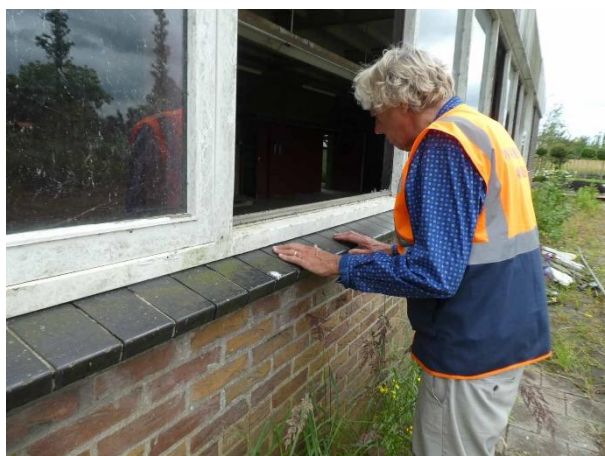
*Onderzoek naar uitwerpselen. Op de achtergrond ontbrekende beglazing.*

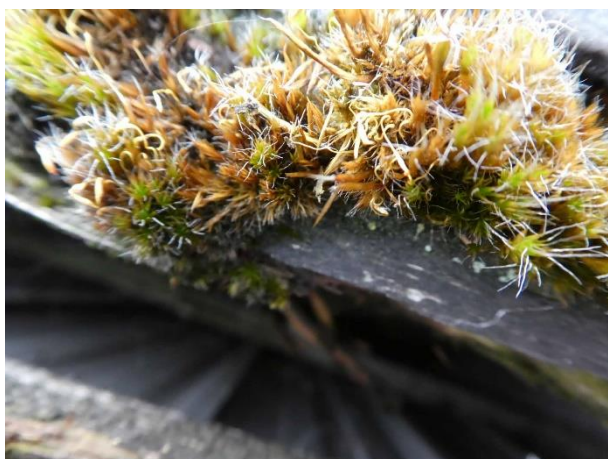
Het te onderzoeken object heeft een stenen muur met een spouw. Het bovendeel van het gebouw is opgebouwd uit metalen damwandprofielplaten. Het gebouw heeft een plat dak van bitumen met grind. Op het dak groeit veel mos tussen het grind. Het gebouw is erg tochtig doordat aan de voorzijde ramen ontbreken en aan de achterzijde de loods in open verbinding met de achterliggende kassen staat. Er heerst in het pand een vochtig en winderig klimaat.

*Het platte dak van de loods met begroeid met mos.*

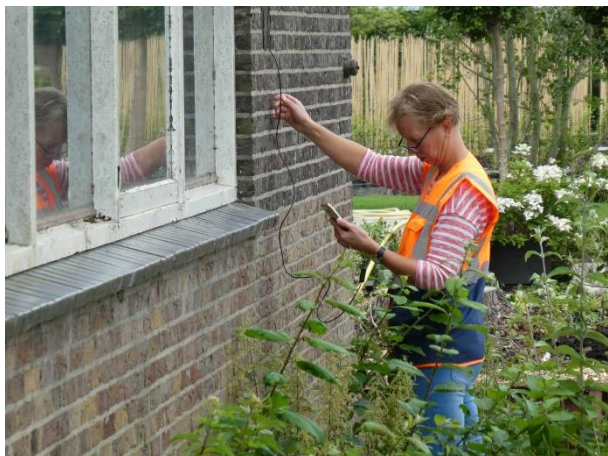
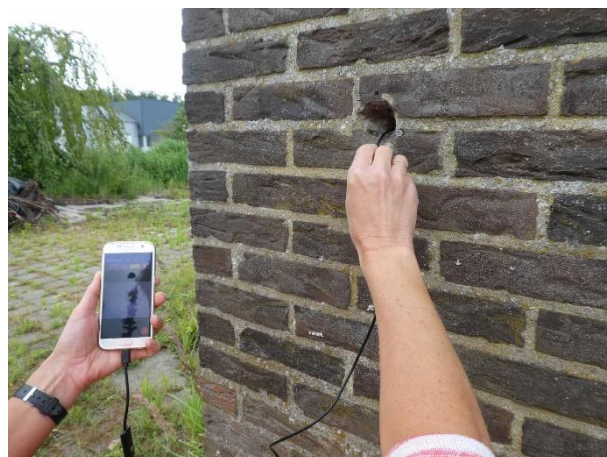
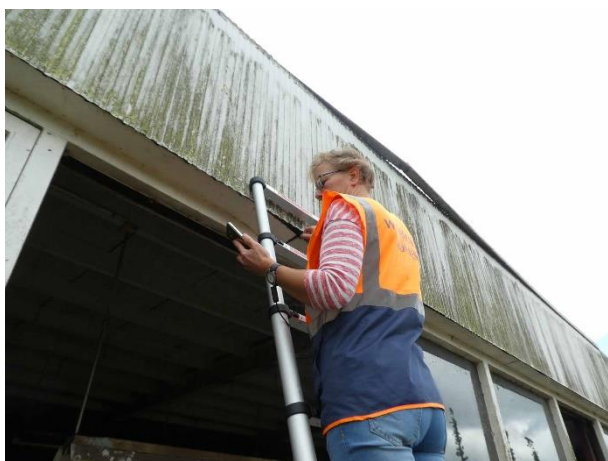
Met een endoscopische camera is via de ventilatiegaten in de spouwmuur gekeken of er mogelijk vleermuizen aanwezig zijn. Tijdens dit onderzoek werden veel spinnenwebben in de spouwmuur aangetroffen. Een deel van de spouw is afgedekt met kippengaas. Er zijn geen sporen van vleermuizen of aanwezige vleermuizen aangetroffen in de spouw. Rondom de ventilatiegaten aan de buitenzijde zijn geen sporen aangetroffen in de vorm van smeer, keutels of van het in- en uitvliegen van vleermuizen. Ook op de vensterbanken, muren en tegels zijn geen uitwerpselen of resten van gevangen insecten aangetroffen. Het feit dat er spinnenwebben zijn aangetroffen geeft aan dat de spouw niet in gebruik is als vleermuisverblijf.

*Aan het werk met de endoscoop in de spouwmuur en achter de gevelbekleding.*

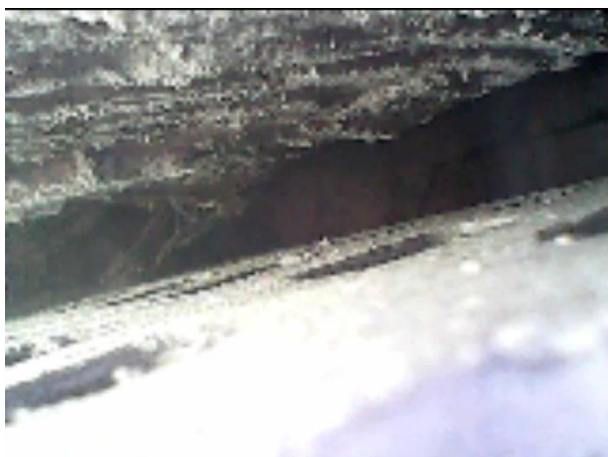
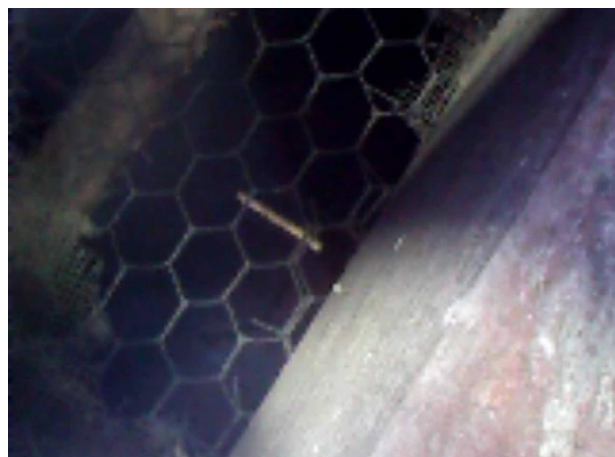
*In de spouw, links veel spinnenrag, rechts kippengaas.*
