#### Cultuurlandschappen - ID 103032

#### Waterstaat - ID 202192

Reijerskoop 88, Boskoop

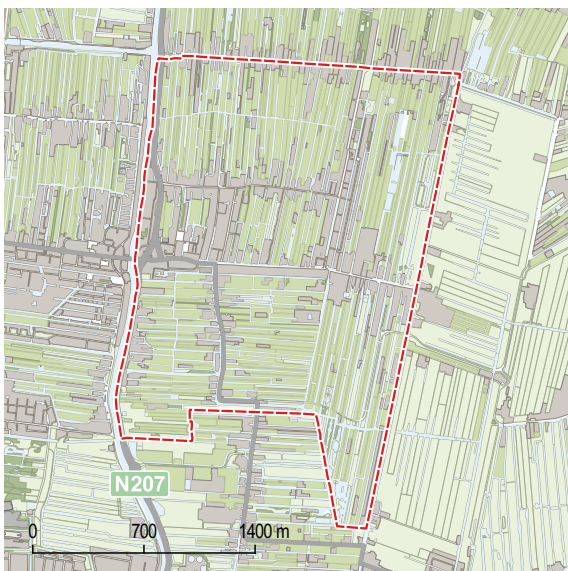
| <b>type</b> | middeleeuwse agrarische veenontginning |
| <b>toelichting</b> | Relatief uniek kwekerijlandschap op een plek waar deze bedrijfstak reeds lang aanwezig is. Door o.a. houtakkers relicten van vroegere landinrichting. Verkavelingsstructuur nog intact. Gebruik steeds intensiever. |

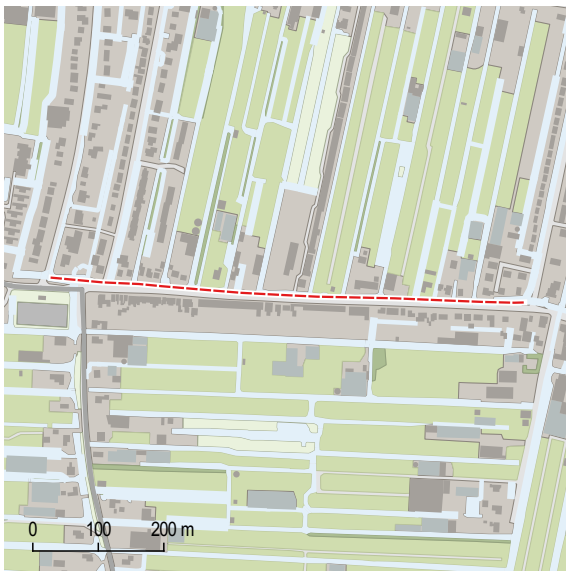
| toelichting | Afwatering van de Verenigde Polder beoosten de Gouwe.<br>Als structuur gaaf bewaard gebleven in kwekerijlandschap.<br>Trace en profiel waardevol. |

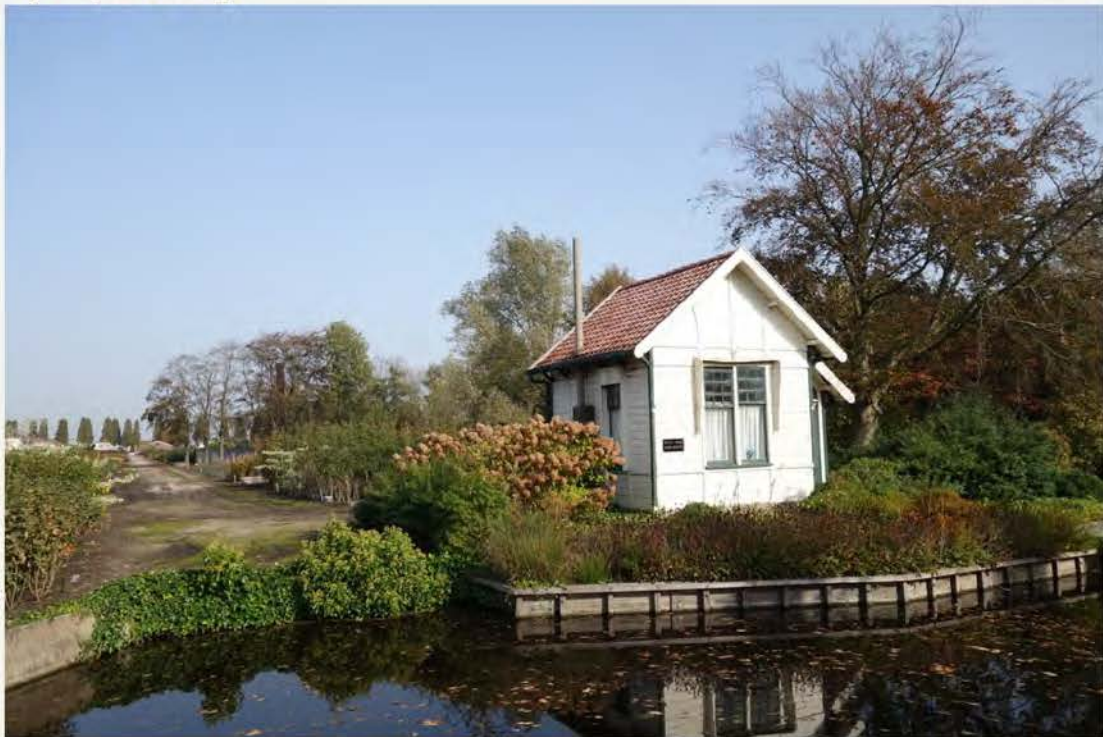
| Objecttype | boomkwekerskantoor |
| Periode | 1900-1920 |
| Bouwstijl | chaletstijl |

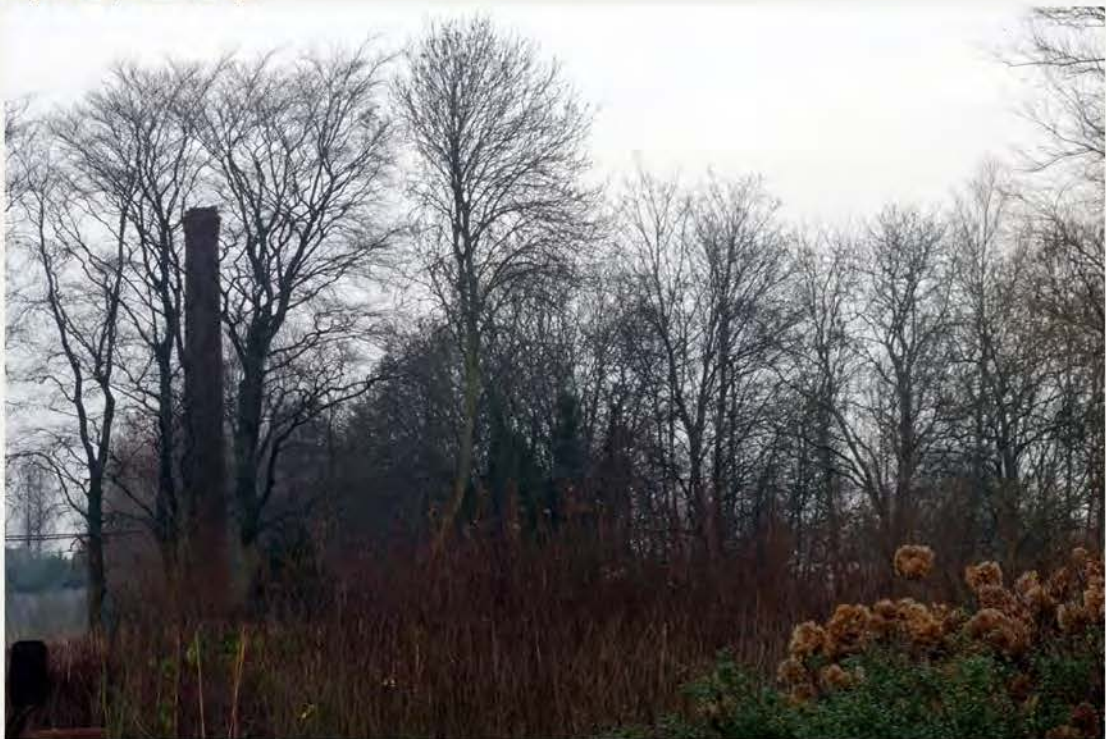
Reijerskoop 94a, Boskoop

| Subcategorie | schoorsteen |
| Objecttype | restant verwarmd warenhuis |
| Periode | 1920-1940 |
| Bouwstijl | traditioneel |
| Waardering | Hoog |

Relict historische sierteelt, ensemblewaarde met kwekerijen en kwekershuizen langs noordzijde Reijerskoop. Zeldzaamheidswaarde vanwege bijzondere type. Hoge ronde gemetselde schoorsteenpijp.

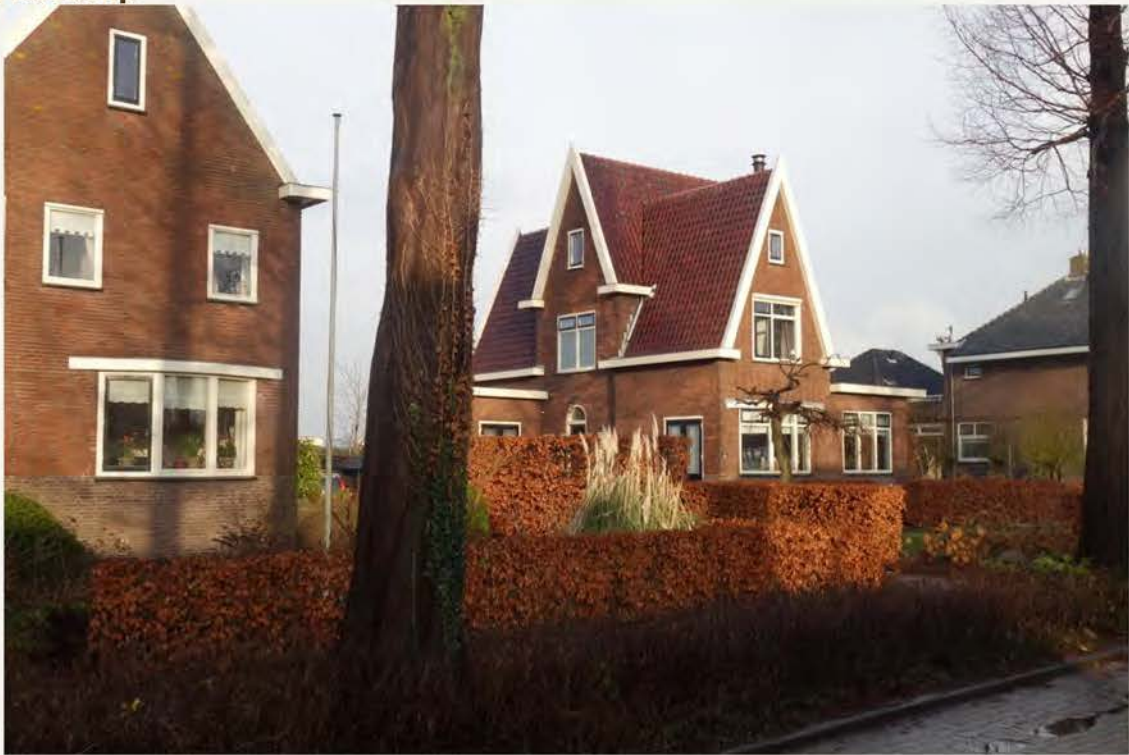
Biezen, Boskoop

Lang lint met veelal representatieve vrijstaande villa's en middenstandswoningen in grote tuinen langs één van de hoofdassen (kades) in het kerngebied van Boskoop. Gave historische bebouwing, bestaande uit veelal vrijstaande kwekersvilla's en middenstandswoningen uit de periode 1900-1940, die samen een staalkaart tonen van bouwstijlen en typen uit deze periode.

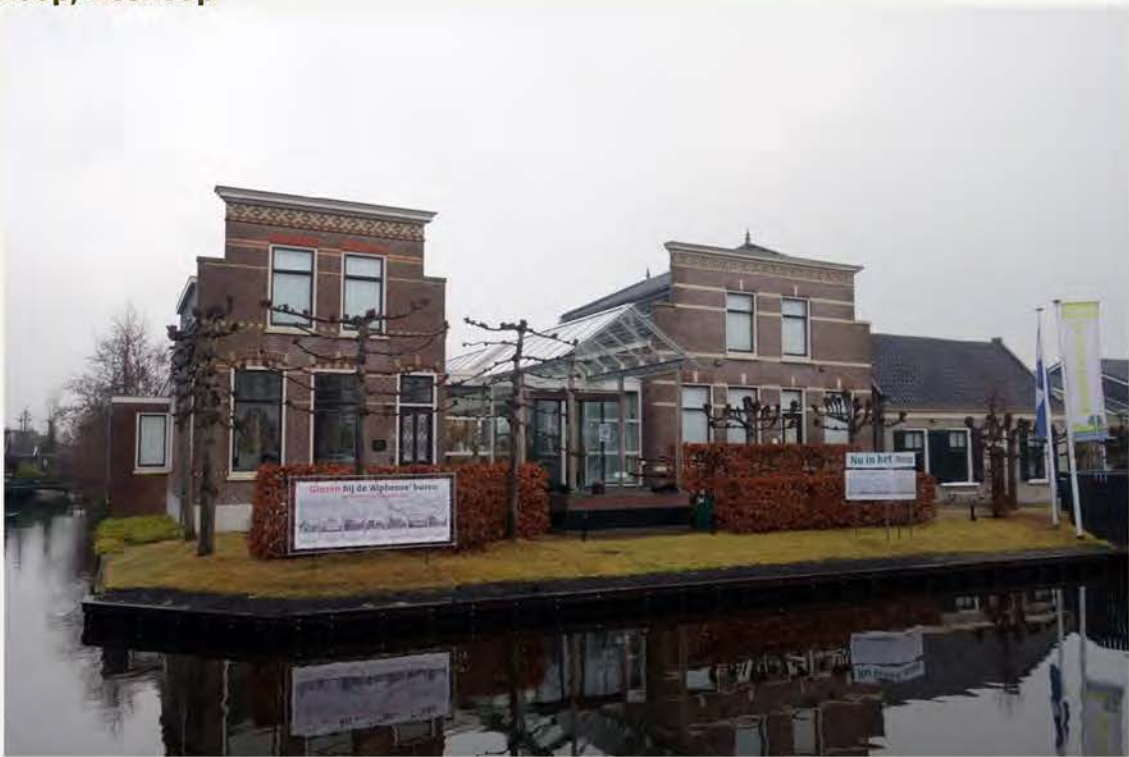
Reijerskoop, Boskoop

Eenvoudige dorpsuitbreiding vanaf de late 19de eeuw, langs veel oudere kadestructuur, in de vorm van een representatieve laan met lintbebouwing, vaart en bruggen. Opmerkelijk contrast tussen noordzijde (met vrijstaande kwekershuizen en -villa's) en zuidzijde (meer aaneengesloten herenhuis- en middenstandsbouw). Gave historische bebouwing, bestaande uit vrijstaande villa's, geschakelde en vrijstaande middenstandswoningen uit de periode 1900-1940. Hier en daar relict van de prestedelijke fase (boerderijen, arbeiderswoningen). Het ensemble valt op door de gaafheid van de structuur en het bebouwingsbeeld.
