**Historisch vooronderzoek aan de Omloop 30a te  
Boskoop**

**kenmerk ODMH:2019032874**

projectnummer 0452101.100  
definitief revisie 02  
4 maart 2019

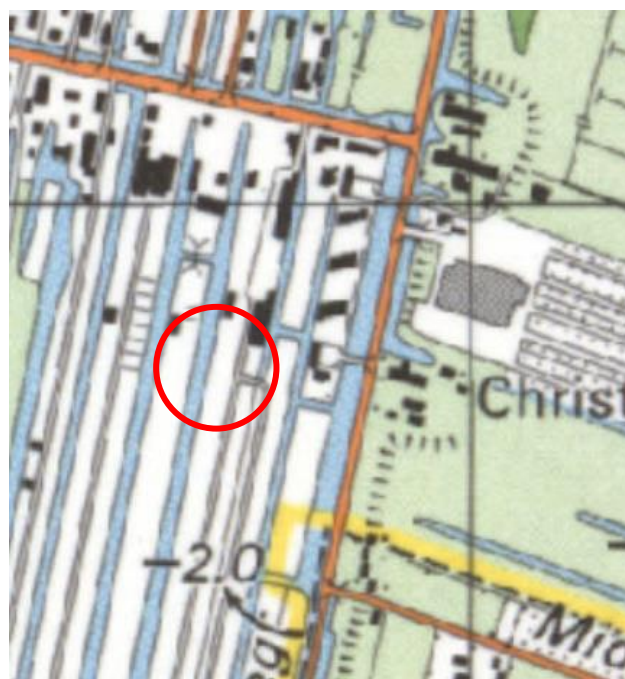
Historische kaart ca. 1988; eerste kassen zichtbaar

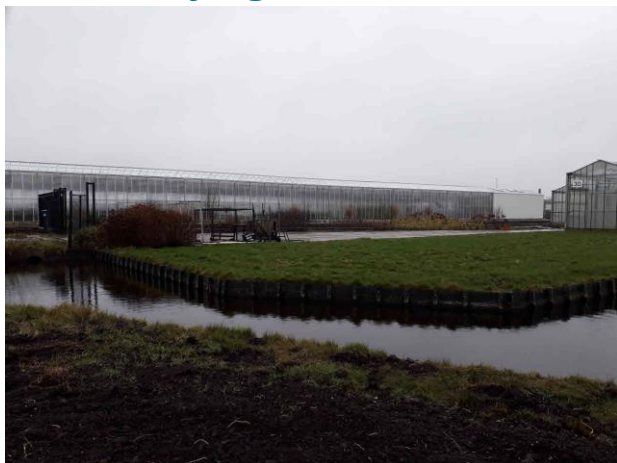
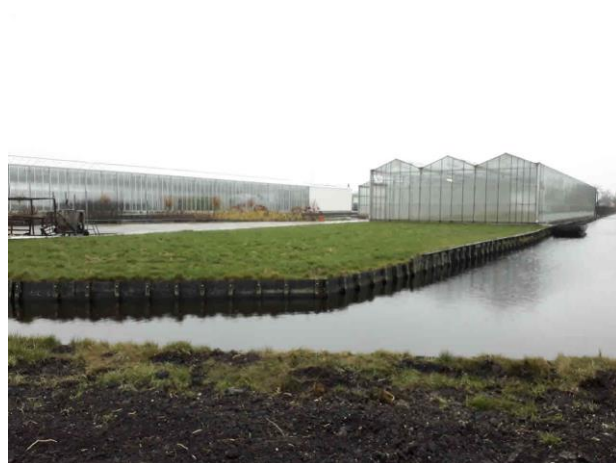
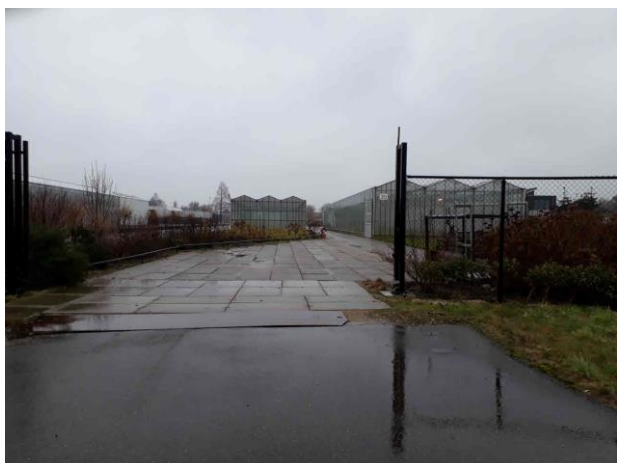
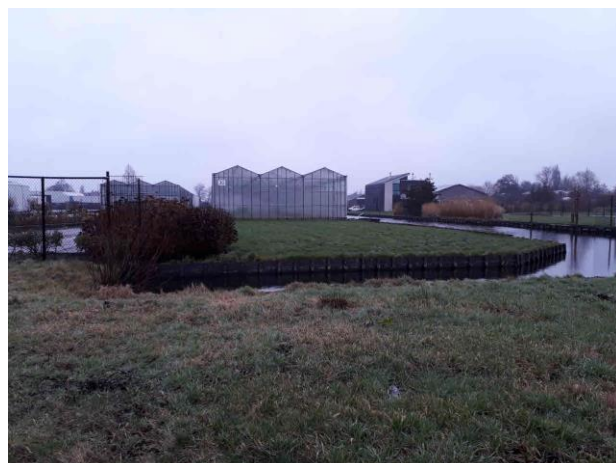
## Bijlage 4: Foto's

Op 6 februari 2019 is door de heer M. Driessen van Antea Group een terreinverkenning uitgevoerd. Hierbij zijn geen bijzonderheden waargenomen. Foto's van de terreininspectie zijn opgenomen in bijlage 4.

| <b>Advies vervolg</b> | Er wordt aanvullend onderzoek geadviseerd. Daar de locatie als toekomstig gebruik woonhuis krijgt adviseren wij onderzoek naar het mogelijk voorkomen van verhoogde gehalten drins op de locatie. |
