**MAAK JE ERF GOED**

**Inventarisatie Cultuurhistorische objecten in het buitengebied van Aarlanderveen**  
Waddinxveen, 1 maart 2012

Opdrachtgever : Gemeente Alphen aan den Rijn

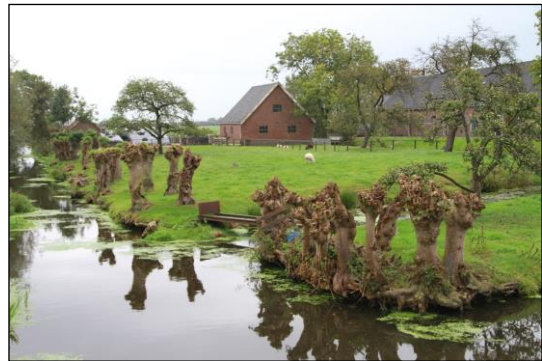
**AR03 Knotbomenrij, Kortsteekterweg**

Staat van onderhoud: Goed

Bijzonderheden: Een rij met oude knotessen langs de sloot. Naast de knotbomenrij staan een aantal fruitbomen.

Aanbeveling: Fraaie knotessenrij behouden

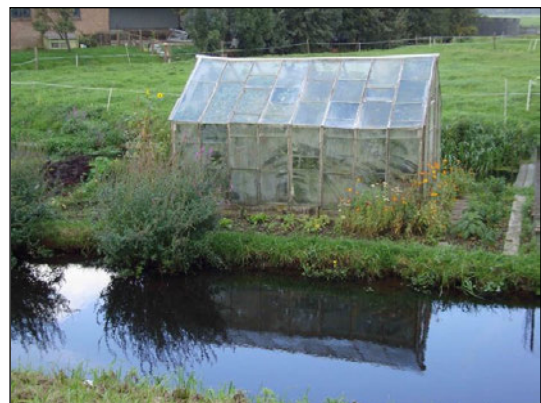
**AR05 Moestuin, Kortsteekterweg 50**

Staat van onderhoud: Authentiek, naar omstandigheden goed

Bijzonderheden: Het kasje is al twee generaties aanwezig. Kasje en moestuin worden nog steeds goed onderhouden

Aanbeveling: Als moestuinblijven beheren, slootpatroon (eilandje) handhaven

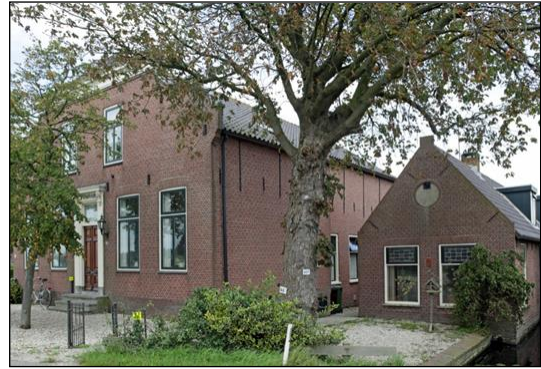
**AR06 Woning 'Rijnbogt', Kortsteekterweg 46**

Staat van onderhoud: Goed

Aanbeveling: Handhaven

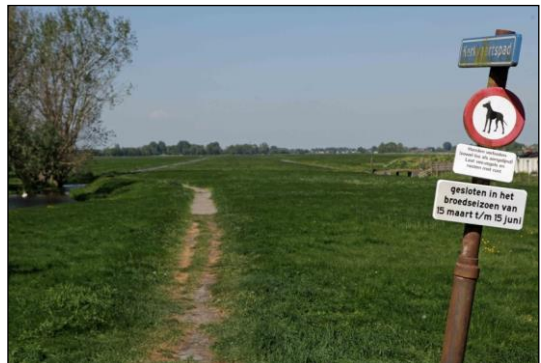
#### **AR13 Sluis, Kerkvaartspad**

Bijzonderheden: Sluis en watergang gedempt in 1806

Aanbeveling: Aanwezig reliëf handhaven, dus niet diepploegen, scheuren of egaliseren. Informatiebord plaatsen

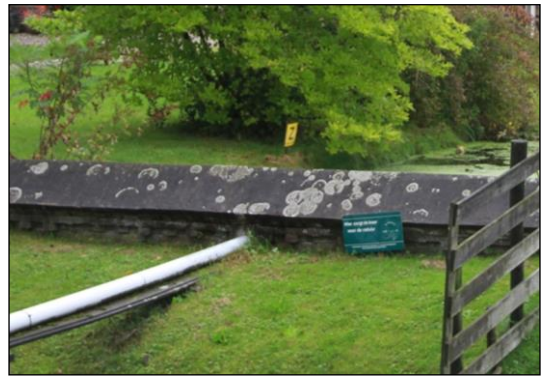
**AR22 Dam, Kortsteekterweg 16**

Bijzonderheden: Gemetselde afdamming van boezemsloot op Rijnhoogte (verbindingsbuis aanwezig)

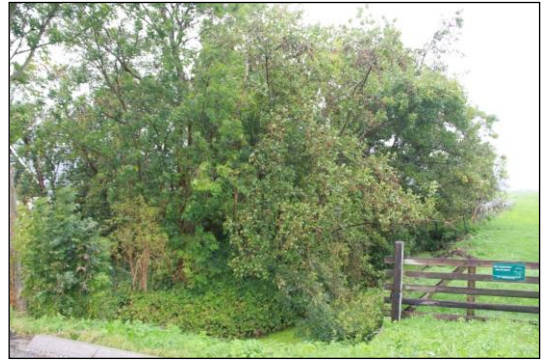
Bijzonderheden: Een hakhoutbos met slecht onderhouden hakhout. In het bosje staan wilgen, elzen en meidoornstruiken.

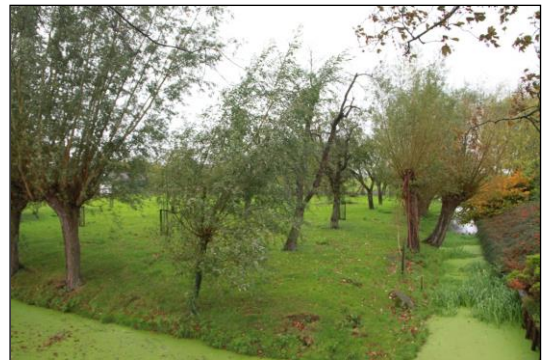
**AR30 Boomgaard, Lindehovenstraat**

Staat van onderhoud: Redelijk, de oude fruitbomen hebben veel schade.

Bijzonderheden: Een boomgaard aan de Lindehovenstraat met zeven oude hoogstamfruitbomen. Een aantal jonge fruitbomen recentelijk aangeplant. Om de boomgaard staat een knotwilgenrij

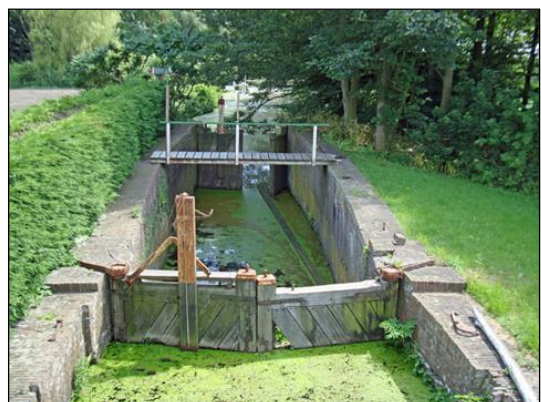
### AR56 Sluis, Machineweg 2

Bijzonderheden: Hoogheemraadschap wil in het ontwerp van het nieuwe gemaal de vorm van het sluisje handhaven en mogelijk een gerestaureerde deur terugplaatsen.
