Beelaertspark 2, Benthuisen

Kenmerken

Adres	Beelaertspark 2
Kern	Benthuisen
Subcategorie	wijkgebouw
Objecttype	wijkgebouw met verpleegsterswoning iov Zuid-Hollandse Vereniging van het Groene
Bijzonderheden	
Periode	1940-1965
Bouwstijl	functionalisme
Bouwhistorie	nee
Waardering	Hoog
Monument	x (indien monument zijn waarderingen en motivering niet toegevoegd)

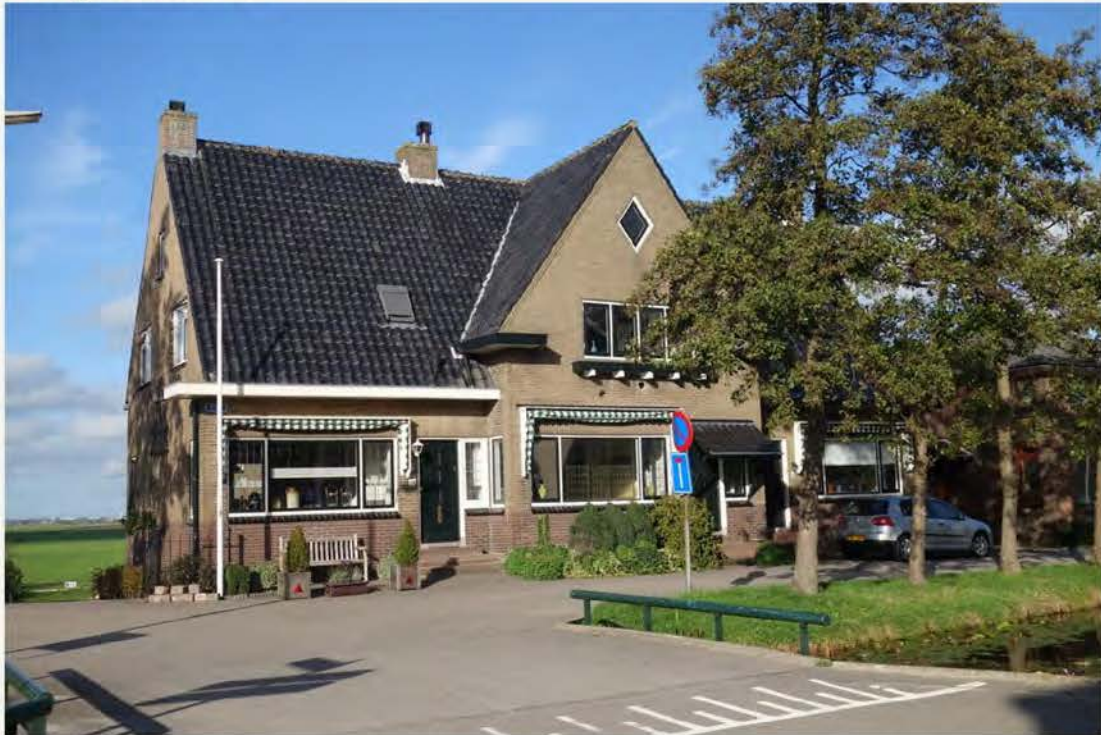
Dijk 14-15-16, Benthuizen

Adres	Dijk 14-15-16
Kern	Benthuizen
Subcategorie	woonhuis
Objecttype	blok van drie geschakelde middenstandswoningen
Bijzonderheden	
Periode	1920-1940
Bouwstijl	zakelijk-traditioneel
Bouwhistorie	nee
Waardering	Middelhoog
Monument	x (indien monument zijn waarderingen en motivering niet toegevoegd)

Van belang als markant onderdeel van de historische lintbebouwing langs hoofdstructuur in Benthuizen. Beeldbepalende waarde door prominente ligging aan de straat en ensemblewaarde. Van belang vanwege karakteristieke bouwtype, gaafheid van hoofdvorm, materiaalgebruik, gevelindeling en diverse details.

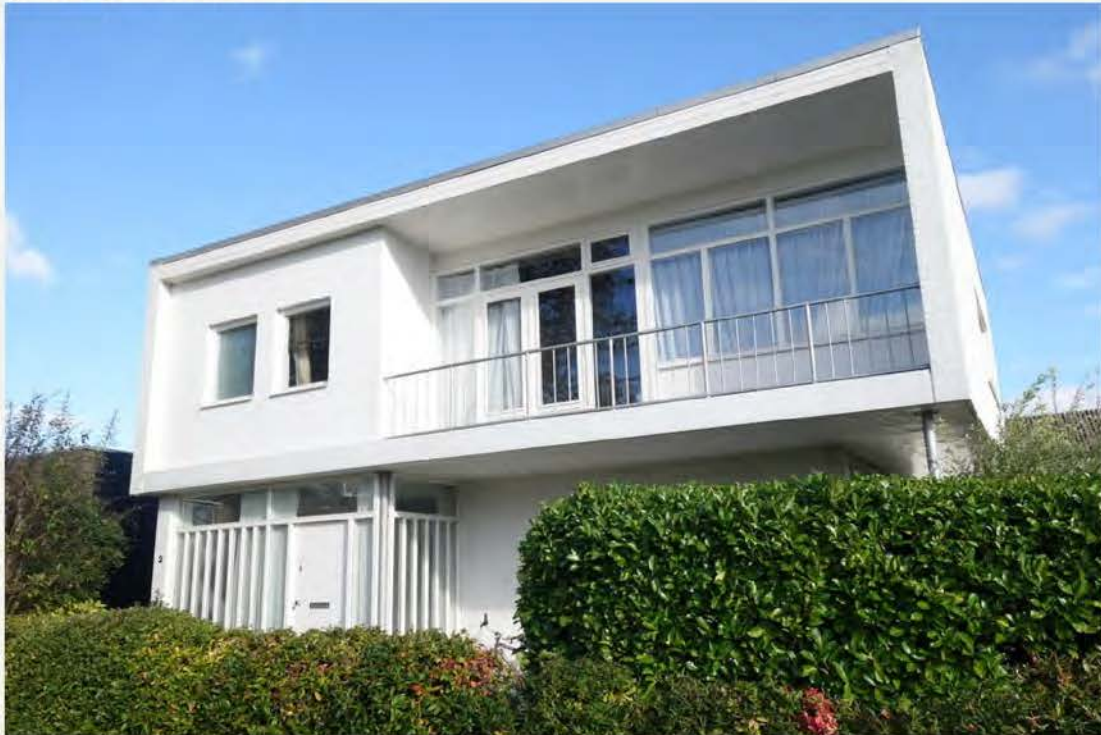
Beelaertspark 2, Benthuisen

Adres	Beelaertspark 2
Kern	Benthuisen
Subcategorie	wijkgebouw
Objecttype	wijkgebouw met verpleegsterswoning iov Zuid-Hollandse Vereniging van het Groene
Bijzonderheden	
Periode	1940-1965
Bouwstijl	functionalisme
Bouwhistorie	nee
Waardering	Hoog
Monument	x (indien monument zijn waarderingen en motivering niet toegevoegd)

Van belang als onderdeel van kleine dorpsuitbreiding uit het midden van de 20ste eeuw, terzijde van de hoofdstraat. Beeldbepalende waarde. Van belang vanwege karakteristieke bouwtype, gaafheid van hoofdvorm, gevelindelingen, diverse details. Cultuurhistorische waarde vanwege bijzondere functie als Groene Kruisgebouw. Opvallende modernistische vormgeving in baksteen en beton. Bijzonder is de overkragende verdieping met enerzijds kleine vensters, anderzijds breed inpandig balkon met brede gaspien.

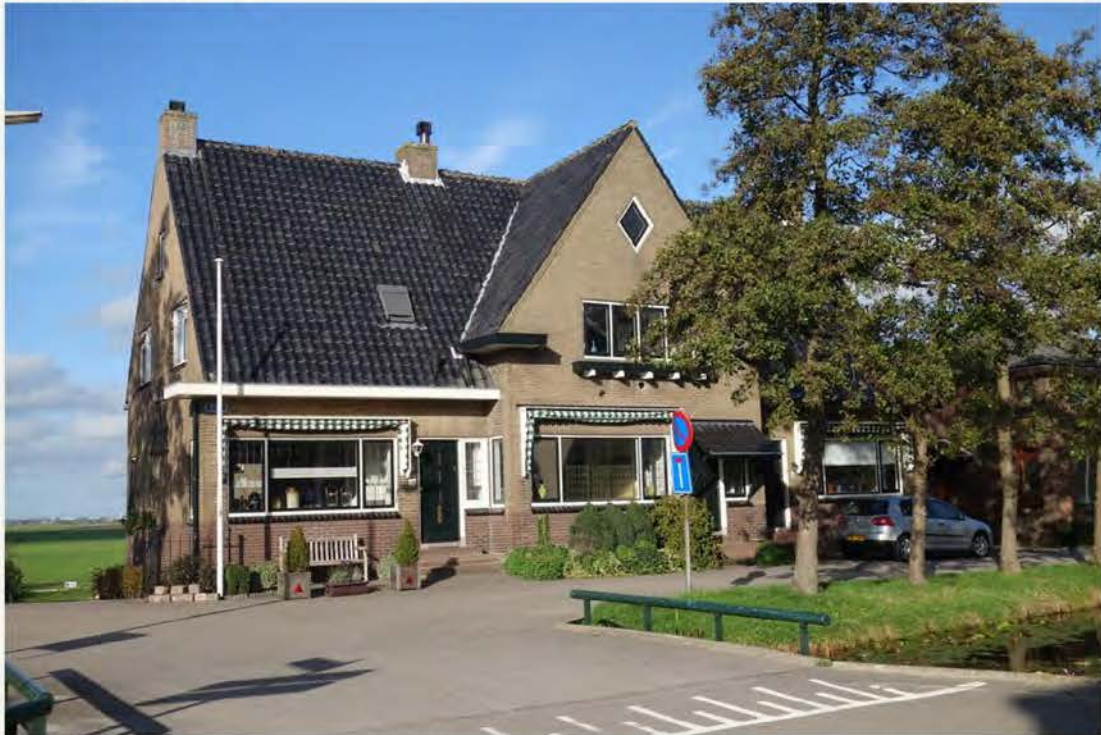
Dijk 14-15-16, Benthuizen

Adres	Dijk 14-15-16
Kern	Benthuizen
Subcategorie	woonhuis
Objecttype	blok van drie geschakelde middenstandswoningen
Bijzonderheden	
Periode	1920-1940
Bouwstijl	zakelijk-traditioneel
Bouwhistorie	nee
Waardering	Middelhoog
Monument	x (indien monument zijn waarderingen en motivering niet toegevoegd)

Van belang als markant onderdeel van de historische lintbebouwing langs hoofdstructuur in Benthuizen. Beeldbepalende waarde door prominente ligging aan de straat en ensemblewaarde. Van belang vanwege karakteristieke bouwtype, gaafheid van hoofdvorm, materiaalgebruik, gevelindeling en diverse details.

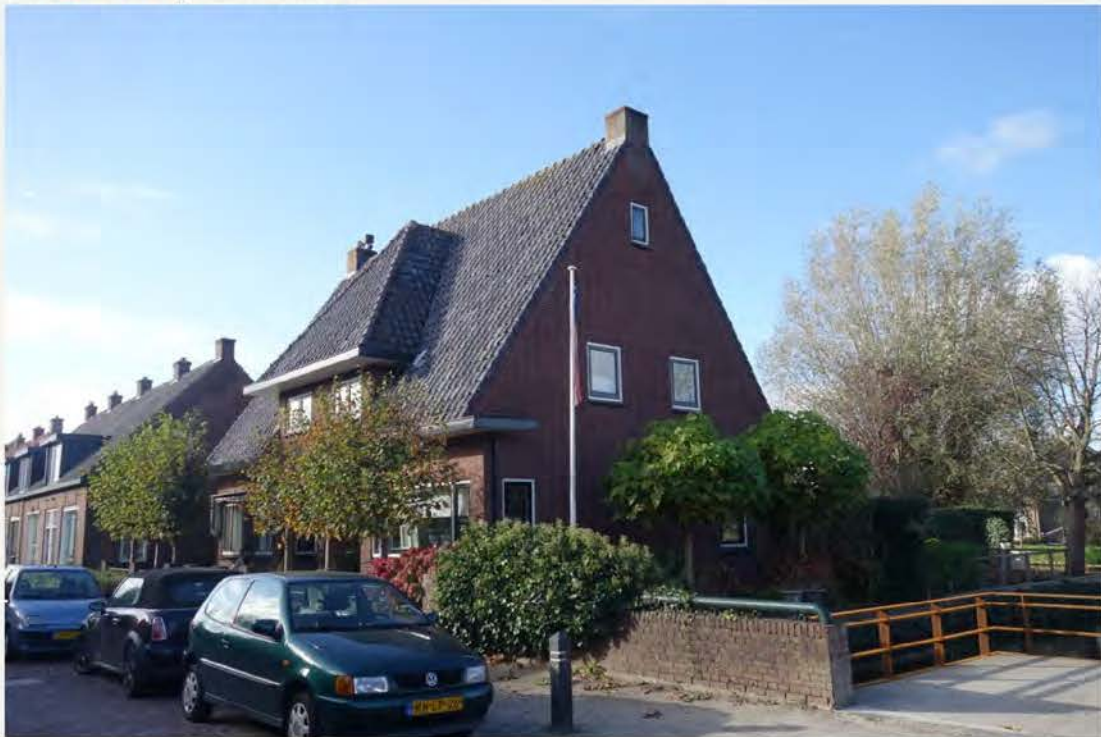
Dorpsstraat 133-135, Benthuizen

Adres	Dorpsstraat 133-135
Kern	Benthuizen
Subcategorie	woonhuis
Objecttype	dubbele middenstandswoning
Bijzonderheden	
Periode	1920-1940
Bouwstijl	zakelijk-traditioneel
Bouwhistorie	nee
Waardering	Middelhoog
Monument	x (indien monument zijn waarderingen en motivering niet toegevoegd)

Van belang als markant onderdeel van de historische lintbebouwing langs de Dorpsstraat, hoofdstructuur in Benthuizen. Beeldbepalende waarde door prominente ligging aan de straat. Van enig belang vanwege karakteristieke bouwtype, gaafheid van hoofdvorm, materiaalgebruik, gevelindeling en diverse details.

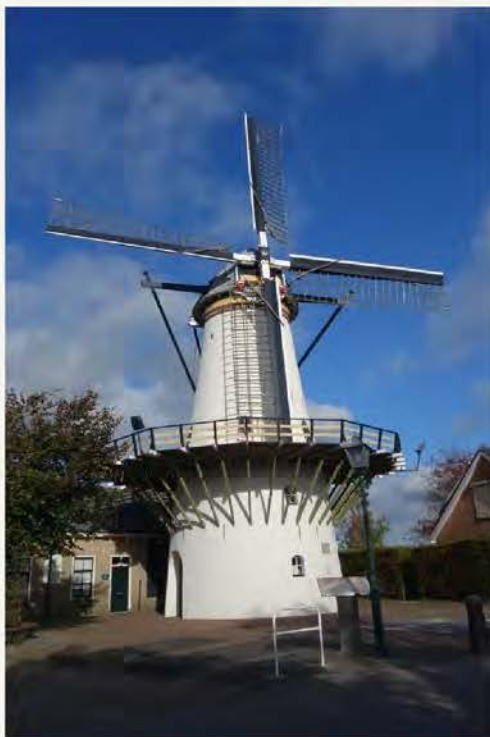
Dorpsstraat 141, Benthuizen

Adres	Dorpsstraat 141
Kern	Benthuizen
Subcategorie	industrie- en poldermolen
Objecttype	stellingmolen/korenmolen
Bijzonderheden	
Periode	1600-1800
Bouwstijl	traditioneel
Bouwhistorie	ja
Waardering	Zeer hoog
Monument	rijksmonument (indien monument zijn waarderingen en motivering niet toegevoegd)

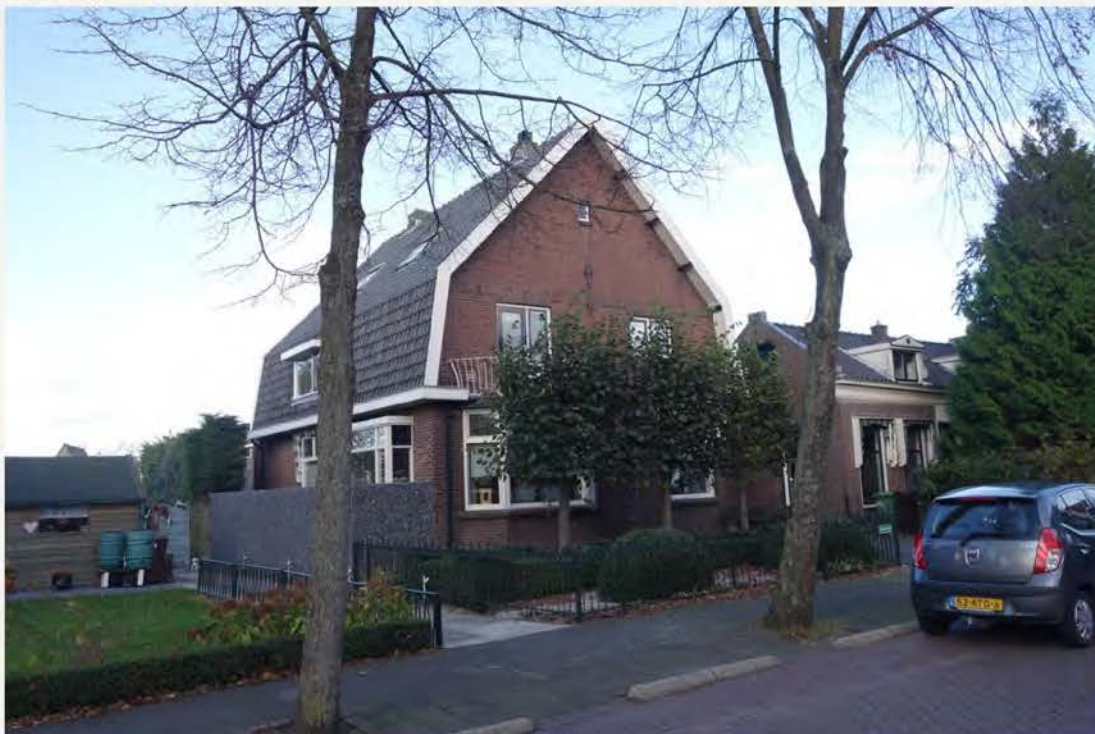
Dorpsstraat 17, Benthuizen

Adres	Dorpsstraat 17
Kern	Benthuizen
Subcategorie	woonhuis
Objecttype	middenstandswoning
Bijzonderheden	
Periode	1920-1940
Bouwstijl	Amsterdamse school elementen nee
Bouwhistorie	
Waardering	Middelhoog
Monument	x (indien monument zijn waarderingen en motivering niet toegevoegd)

Van belang als markant onderdeel van de historische lintbebouwing langs de Dorpsstraat, hoofdstructuur in Benthuizen. Beeldbepalende waarde door prominente ligging aan de straat en ensemblewaarde. Van enig belang vanwege karakteristieke bouwtype, gaafheid van hoofdvorm, materiaalgebruik, gevelindeling en diverse details.

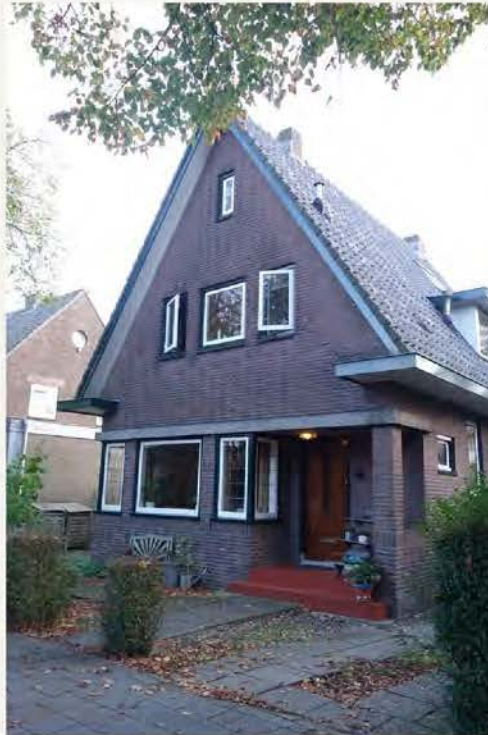
Dorpsstraat 2, Benthuizen

Adres	Dorpsstraat 2
Kern	Benthuizen
Subcategorie	woonhuis
Objecttype	middenstandswoning
Bijzonderheden	
Periode	1920-1940
Bouwstijl	zakelijk-traditioneel
Bouwhistorie	nee
Waardering	Hoog
Monument	x (indien monument zijn waarderingen en motivering niet toegevoegd)

Van belang als markant onderdeel van de historische lintbebouwing langs de Dorpsstraat, hoofdstructuur in Benthuizen. Beeldbepalende waarde door prominente ligging aan de straat en ensemblewaarde. Van belang vanwege karakteristieke bouwtype, gaafheid van hoofdvorm, materiaalgebruik, gevelindeling en diverse details. Karakteristieke onderdelen zijn de markante hoofdvorm met fors, met pannen gedekt zadeldak met grote houten overstekken, bakstenen gevels met rollagen en betonnen lateibalk in de voorgevel. Aan de voorzijde een topgevel, een portiek met hoekstijl en paneeluur en links hiervan een vensterpartij met houten ramen met glas-in-lood.

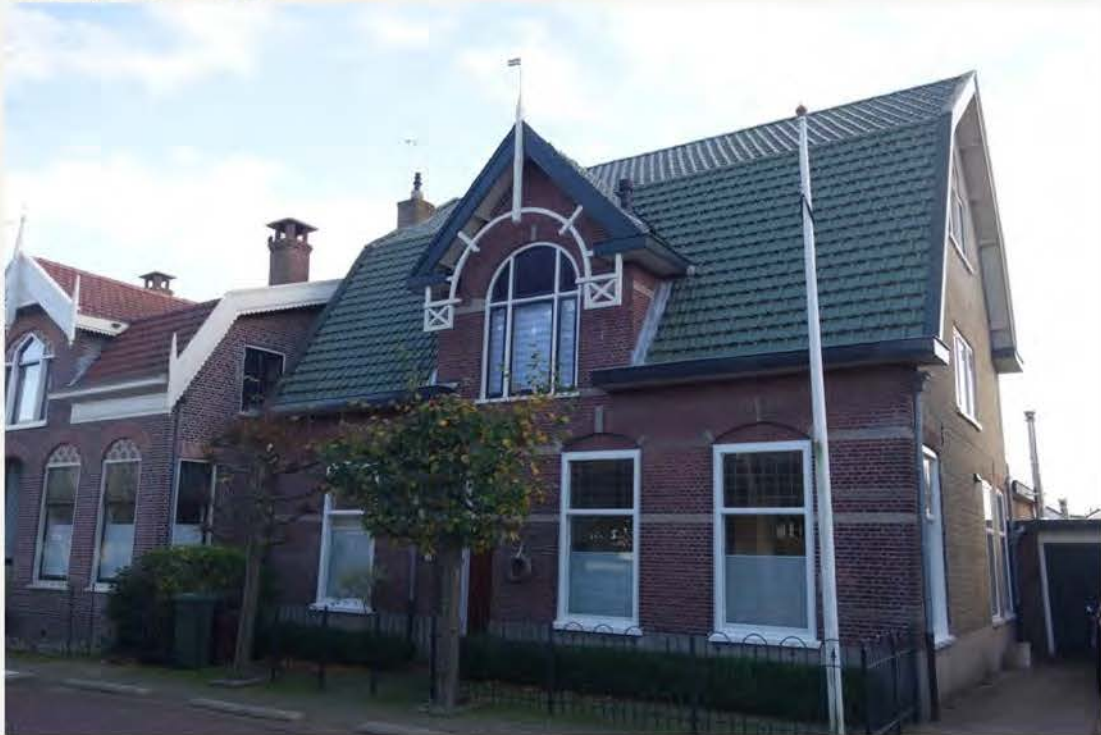
Dorpsstraat 20, Benthuizen

Adres	Dorpsstraat 20
Kern	Benthuizen
Subcategorie	woonhuis
Objecttype	middenstandswoning
Bijzonderheden	ook pastorie en dokterswoning geweest
Periode	1900-1920
Bouwstijl	neorenaissance elementen, chaletstijl
Bouwhistorie	nee
Waardering	Hoog
Monument	x (indien monument zijn waarderingen en motivering niet toegevoegd)

Van belang als markant onderdeel van de historische lintbebouwing langs de Dorpsstraat, hoofdstructuur in Benthuizen. Beeldbepalende waarde door prominente ligging aan de straat en ensemblewaarde. Van belang vanwege karakteristieke bouwtype, gaafheid van hoofdvorm, materiaalgebruik, gevelindeling en diverse details. Karakteristieke onderdelen zijn de hoofdvorm met asymmetrisch mansardedak met kruispannen en groot dakhuis met steekkap en houten sierspant aan de voorzijde. Bakstenen gevels met gepleisterde sierdetails, ontlastingsbogen met siermetselwerk en een portiek met paneeluur en bovenlicht. Vensters (met voorzetramen) met ramen met bovenlichten met glas-in-lood.

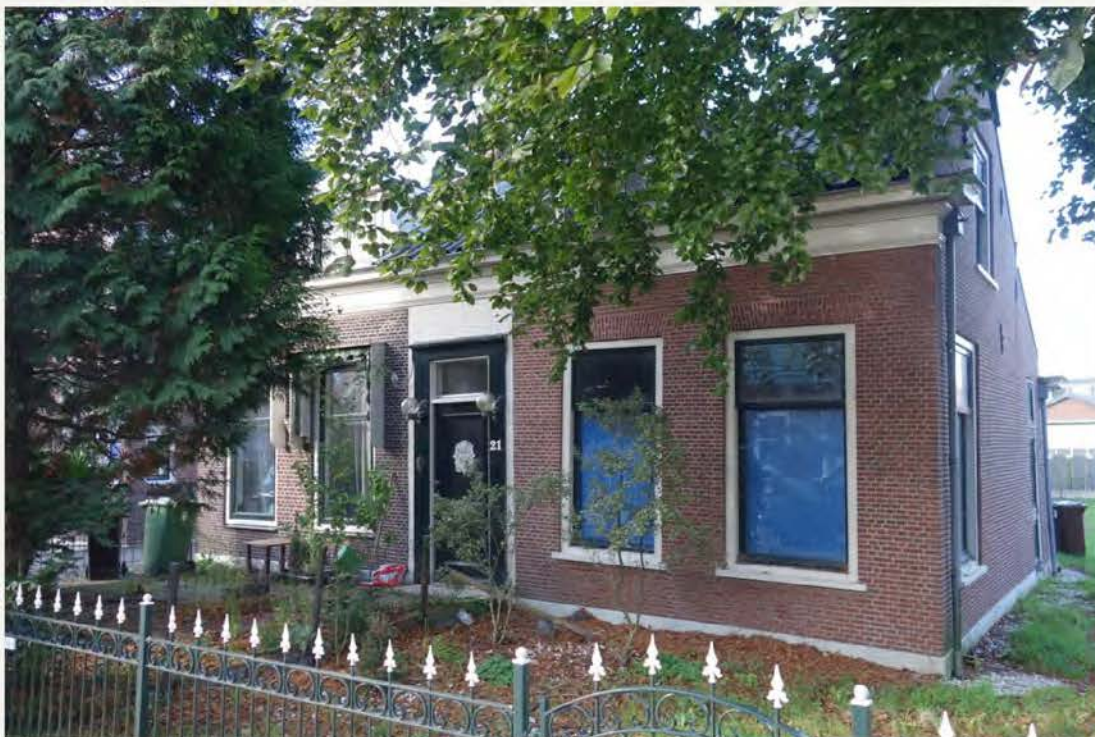
Dorpsstraat 21-23, Benthuizen

Adres	Dorpsstraat 21-23
Kern	Benthuizen
Subcategorie	woonhuis
Objecttype	dubbele arbeiderswoning
Bijzonderheden	
Periode	1850-1900
Bouwstijl	traditioneel
Bouwhistorie	nee
Waardering	Middelhoog
Monument	x (indien monument zijn waarderingen en motivering niet toegevoegd)

Van belang als markant onderdeel van de historische lintbebouwing langs de Dorpsstraat, hoofdstructuur in Benthuizen. Beeldbepalende waarde door prominente ligging aan de straat en ensemblewaarde. Van enig belang vanwege karakteristieke bouwtype, gaafheid van hoofdvorm, materiaalgebruik, gevelindeling en diverse details.

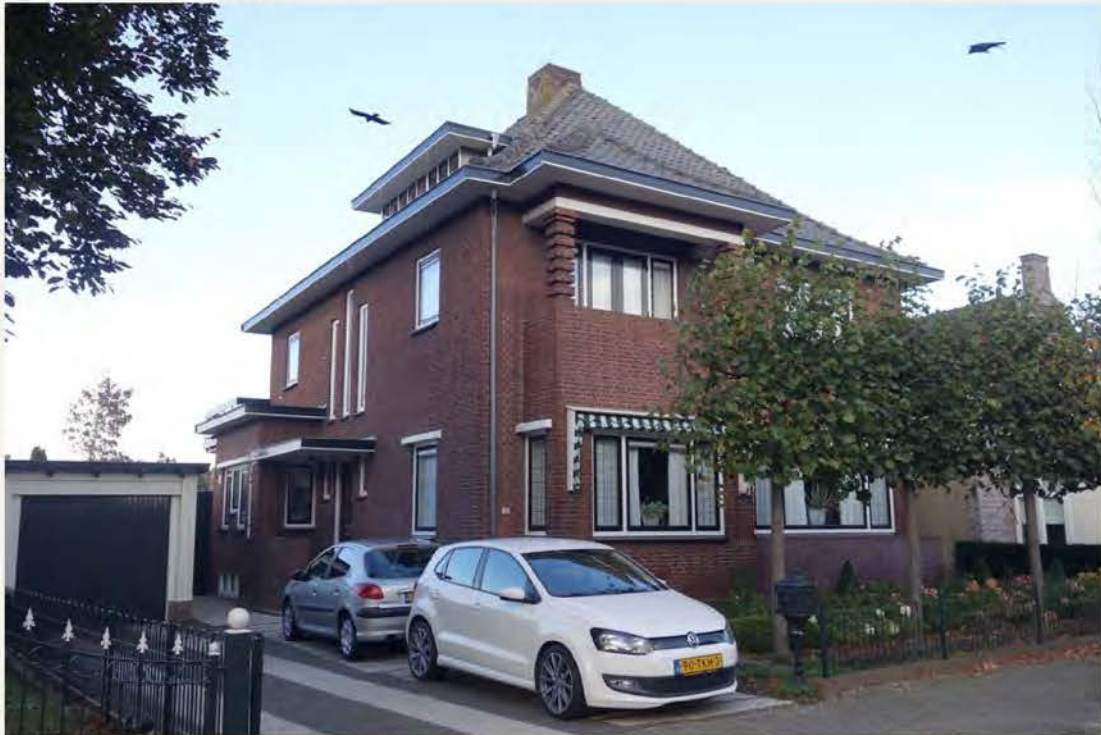
Dorpsstraat 27, Benthuizen

Adres	Dorpsstraat 27
Kern	Benthuizen
Subcategorie	woonhuis
Objecttype	villa
Bijzonderheden	
Periode	1920-1940
Bouwstijl	zakelijk-traditioneel
Bouwhistorie	nee
Waardering	Hoog
Monument	x (indien monument zijn waarderingen en motivering niet toegevoegd)

Van belang als markant onderdeel van de historische lintbebouwing langs de Dorpsstraat, hoofdstructuur in Benthuizen. Beeldbepalende waarde door prominente ligging aan de straat en ensemblewaarde. Van belang vanwege karakteristieke bouwtype, gaafheid van hoofdvorm, materiaalgebruik, gevelindeling en diverse details. Karakteristieke onderdelen zijn de massieve hoofdvorm met sierlijk zwenkend schilddak pannendekking en grote houten overstekken; voorts de bakstenen gevels met subtiele siermetselwerkdetails, erker met bovenliggende loggia en steekkap tegen de voorgevel. Linker zijgevel met ingang onder luifel. Vensters met houten kozijnen en ramen, deels met eenvoudig glas-in-lood.

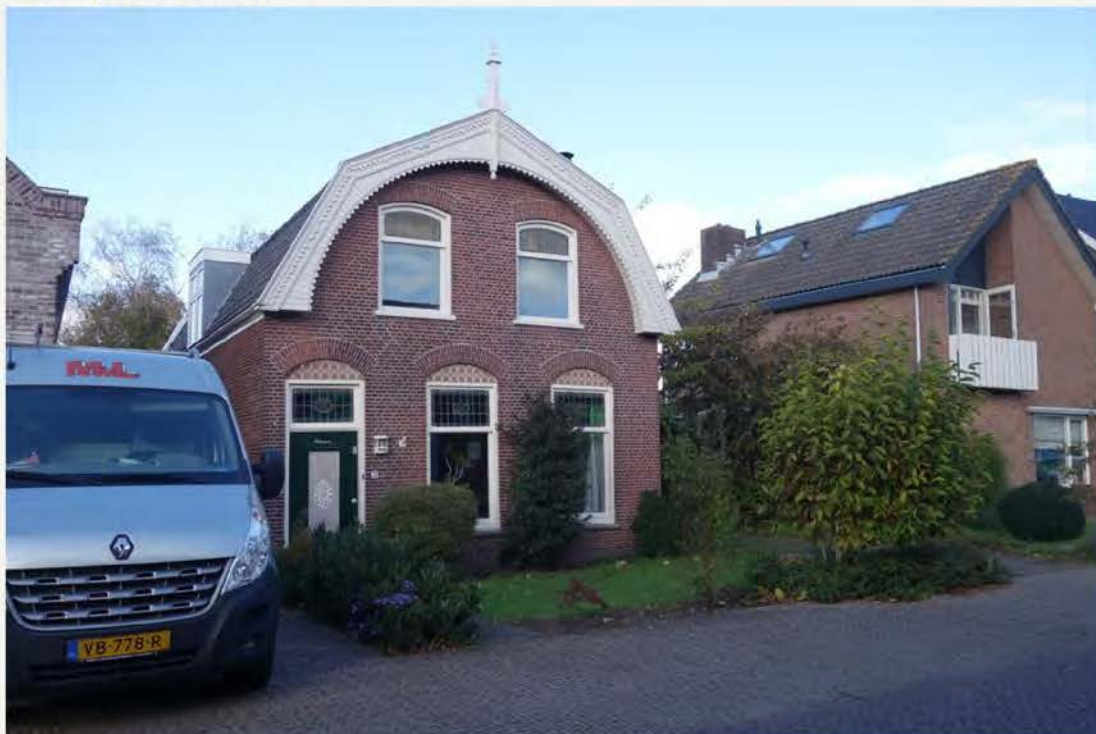
Dorpsstraat 31, Benthuizen

Adres	Dorpsstraat 31
Kern	Benthuizen
Subcategorie	woonhuis
Objecttype	middenstandswoning
Bijzonderheden	
Periode	1900-1920
Bouwstijl	chaletstijl, traditioneel
Bouwhistorie	nee
Waardering	Hoog
Monument	x (indien monument zijn waarderingen en motivering niet toegevoegd)

Van belang als markant onderdeel van de historische lintbebouwing langs de Dorpsstraat, hoofdstructuur in Benthuizen. Beeldbepalende waarde door prominente ligging aan de straat en ensemblewaarde. Van belang vanwege karakteristieke bouwtype, gaafheid van hoofdvorm, materiaalgebruik, gevelindeling en diverse details. Karakteristieke onderdelen zijn de markante hoofdvorm met pannengedekt mansardedak met aan de voorzijde en overstek met rijk sierspant met gezaagde lijsten en makelaar. Bakstenen gevels, in de voorgevel met gemetselde segmentbogen en boogvelden met metselmozaïek. Vensters en ingang met houten kozijnen en bovenlichten, gevuld met glas-in-lood.

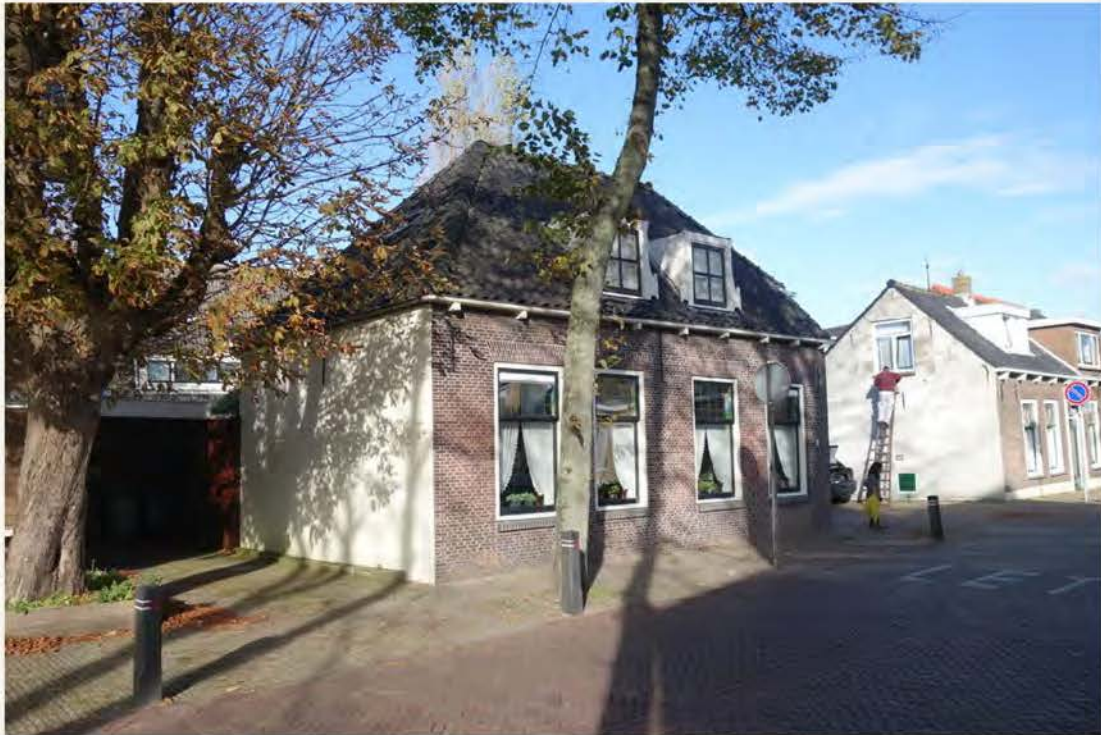
Dorpsstraat 43, Benthuizen

Adres	Dorpsstraat 43
Kern	Benthuizen
Subcategorie	woonhuis
Objecttype	arbeiderswoning
Bijzonderheden	
Periode	1850-1900
Bouwstijl	traditioneel
Bouwhistorie	nee
Waardering	Hoog
Monument	x (indien monument zijn waarderingen en motivering niet toegevoegd)

Van belang als markant onderdeel van de historische lintbebouwing langs de Dorpsstraat, hoofdstructuur in Benthuizen. Beeldbepalende waarde door prominente ligging aan de straat en ensemblewaarde. Van belang vanwege karakteristieke bouwtype, gaafheid van hoofdvorm, materiaalgebruik, gevelindeling en diverse details. Karakteristieke onderdelen zijn de oorspronkelijke hoofdvorm met pannen gedekt schilddak, bakstenen gevels met houten goot op klossen. De sobere voorgevel heeft vier vensters met strekken, gemetselde lekdorpels en kozijnen en ramen met glas-in-lood in de bovenlichten.

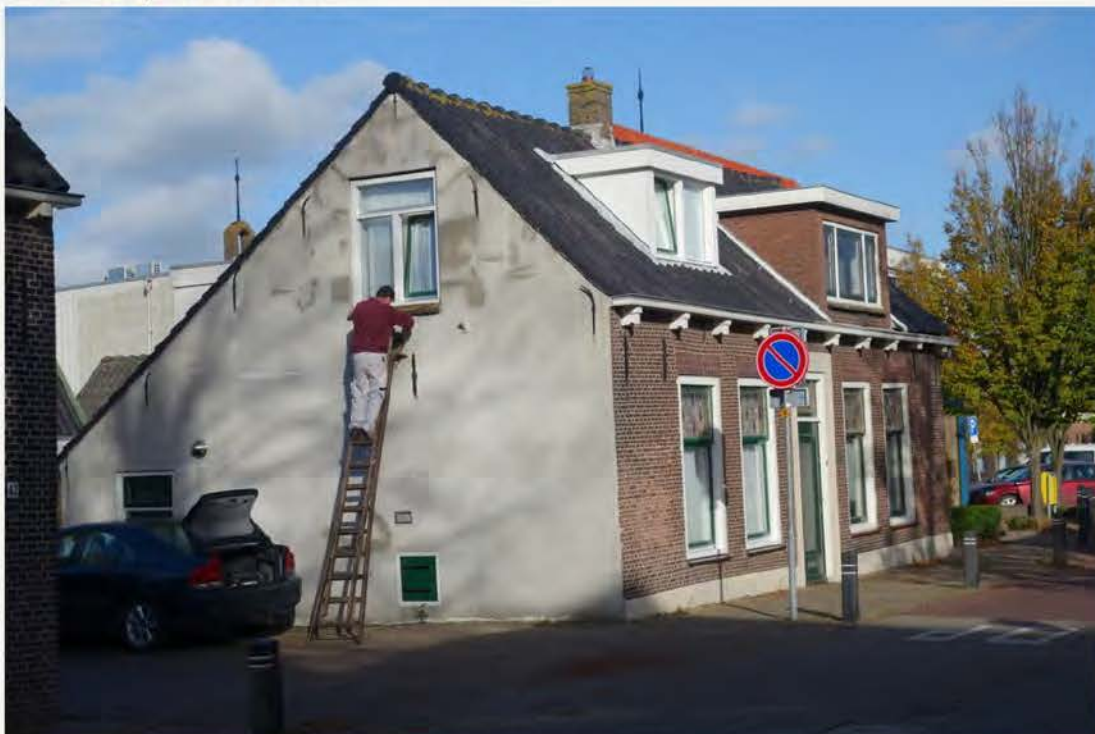
Dorpsstraat 45-47, Benthuizen

Adres	Dorpsstraat 45-47
Kern	Benthuizen
Subcategorie	woonhuis
Objecttype	dubbele arbeiderswoning
Bijzonderheden	
Periode	1850-1900
Bouwstijl	traditioneel
Bouwhistorie	nee
Waardering	Hoog
Monument	x (indien monument zijn waarderingen en motivering niet toegevoegd)

Van belang als markant onderdeel van de historische lintbebouwing langs de Dorpsstraat, hoofdstructuur in Benthuizen. Beeldbepalende waarde door prominente ligging aan de straat en ensemblewaarde. Van belang vanwege karakteristieke bouwtype, gaafheid van hoofdvorm, materiaalgebruik, gevelindeling en diverse details. Karakteristieke onderdelen zijn de hoofdvorm met pannengedekt zadeldak met diepe afsteek aan de achterzijde, gemetseld dakhuis op het voorschild; voorts de bakstenen voorgevel met gemetselde strekken boven de vensters. Deze hebben houten kozijnen en ramen met bovenlichten met glas-inlood. Ingang met gepleisterde omlijsting en deur met bovenlicht.

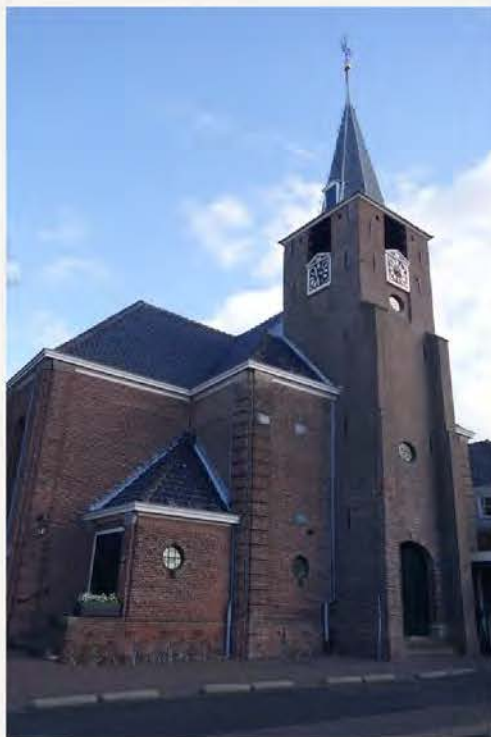
Dorpsstraat 46, Benthuizen

Adres	Dorpsstraat 46
Kern	Benthuizen
Subcategorie	kerktoren
Objecttype	toren met naaldspits
Bijzonderheden	
Periode	1600-1800
Bouwstijl	traditioneel
Bouwhistorie	ja
Waardering	Zeer hoog
Monument	rijksmonument (indien monument zijn waarderingen en motivering niet toegevoegd)

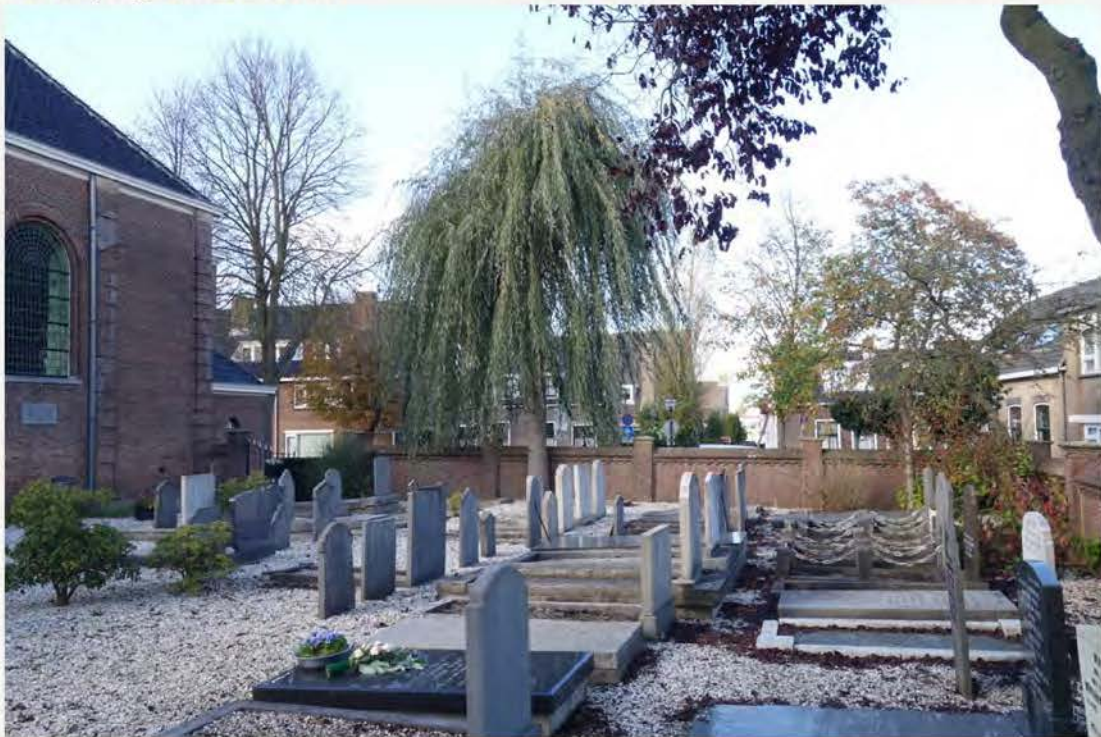
Dorpsstraat 48, bij Benthuisen

Adres	Dorpsstraat 48, bij
Kern	Benthuisen
Subcategorie	begraafplaats
Objecttype	kerkhof bij kerk
Bijzonderheden	vierkant terrein, met ijzeren hekwerk en bakstenen
Periode	1600-1800
Bouwstijl	traditioneel
Bouwhistorie	nee
Waardering	Zeer hoog
Monument	x (indien monument zijn waarderingen en motivering niet toegevoegd)

Van belang als markant onderdeel van de historische lintbebouwing langs de Dorpsstraat, hoofdstructuur in Benthuisen. Beeldbepalende waarde door prominente ligging aan de straat en ensemblewaarde met kerk. Van belang vanwege karakteristieke bouwtype, gaafheid van hoofdvorm, materiaalgebruik, gevelindeling en diverse details. Cultuurhistorische waarde vanwege oorspronkelijke functie. Rondom het kerkhof een gemetselde muur met hoekposten, tandlijsten en ezelsrugvormige afdekking. Dubbel ijzeren toegangshek. Op het terrein diverse eenvoudige historische graftekens, merendeels van hardsteen.

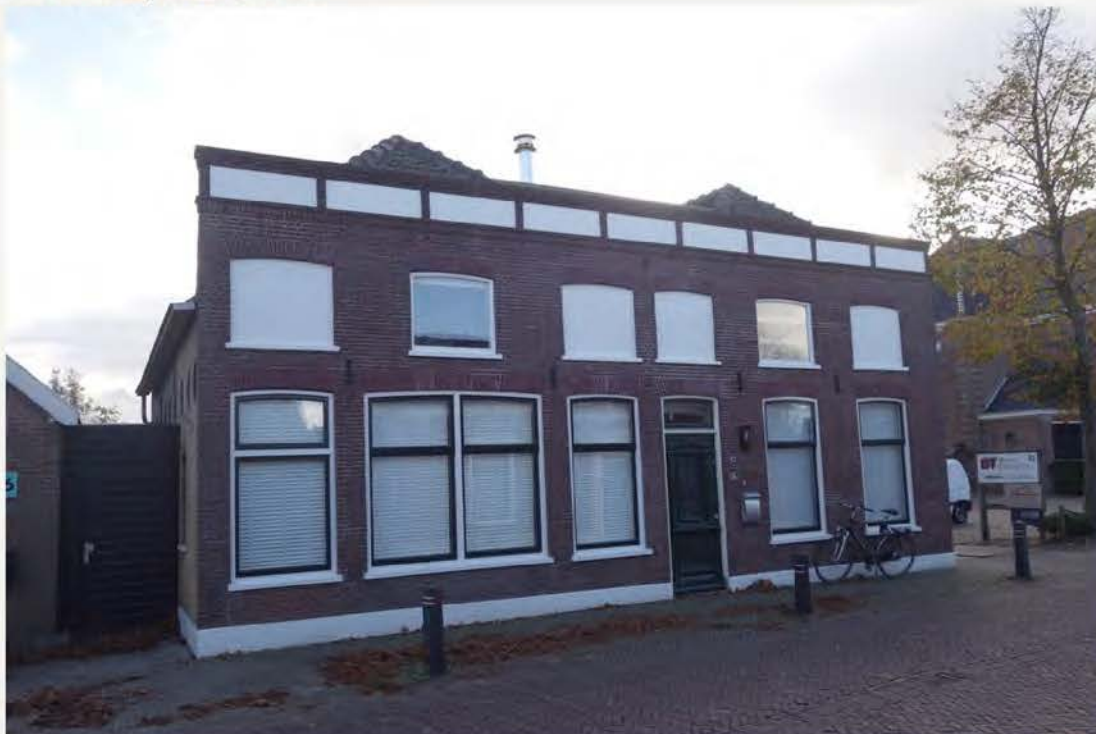
Dorpsstraat 52-54, Benthuizen

Adres	Dorpsstraat 52-54
Kern	Benthuizen
Subcategorie	woonhuis
Objecttype	dubbele arbeiderswoning
Bijzonderheden	oorspronkelijk met winkel?
Periode	1850-1900
Bouwstijl	traditioneel
Bouwhistorie	nee
Waardering	Hoog
Monument	x (indien monument zijn waarderingen en motivering niet toegevoegd)

Van belang als markant onderdeel van de historische lintbebouwing langs de Dorpsstraat, hoofdstructuur in Benthuizen. Beeldbepalende waarde door prominente ligging aan de straat en ensemblewaarde. Van belang vanwege karakteristieke bouwtype, gaafheid van hoofdvorm, materiaalgebruik, gevelindeling en diverse details. Karakteristieke onderdelen zijn de hoofdvorm met twee afgewolfd, met pannen gedekte daken haaks op de voorgevel, die deels een schijngevel is. De bakstenen gevel met een gepleisterde plint en strekken boven de licht getoogde gevelopeningen. Ingang met paneeldeur en bovenlicht, vensters beneden met enkelruits ramen met bovenlichten (uiterst links was oorspronkelijk een ingang). Het brede vensters was mogelijk oorspronkelijk een etalageraam.

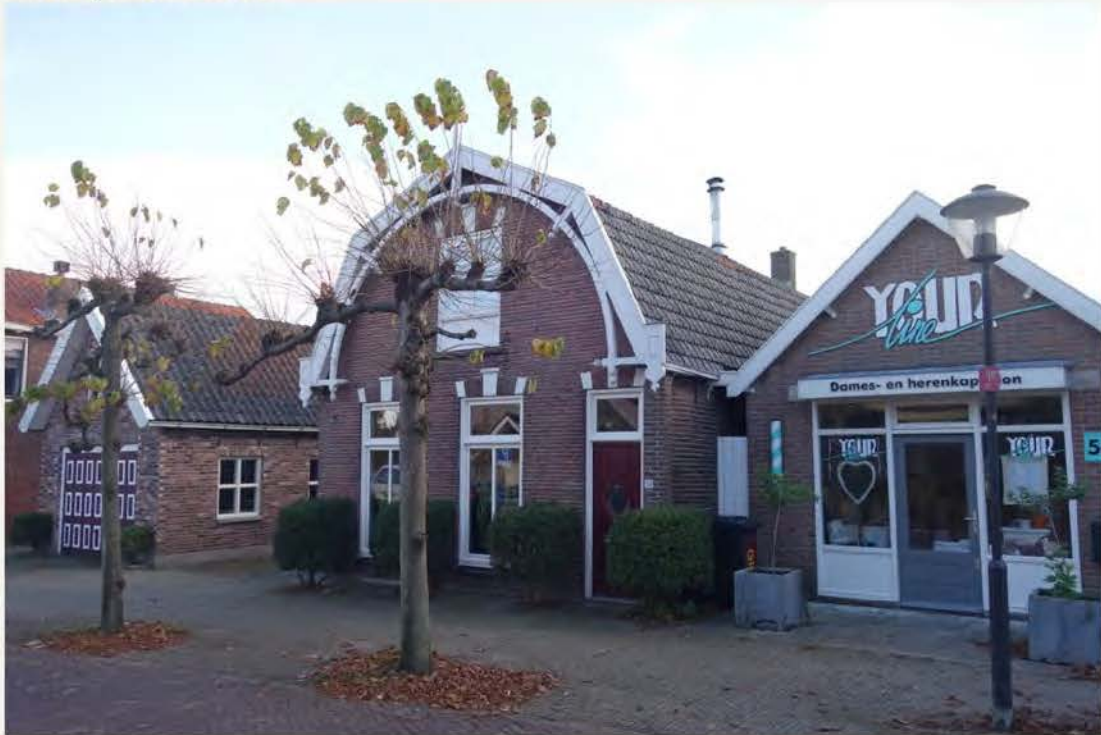
Dorpsstraat 58, Benthuizen

Adres	Dorpsstraat 58
Kern	Benthuizen
Subcategorie	woonhuis
Objecttype	smal diep huis
Bijzonderheden	
Periode	1900-1920
Bouwstijl	chaletstijl, neorenaissance elementen
Bouwhistorie	nee
Waardering	Middelhoog
Monument	x (indien monument zijn waarderingen en motivering niet toegevoegd)

Van belang als markant onderdeel van de historische lintbebouwing langs de Dorpsstraat, hoofdstructuur in Benthuizen. Beeldbepalende waarde door prominente ligging aan de straat en ensemblewaarde. Van enig belang vanwege karakteristieke bouwtype, gaafheid van hoofdvorm, materiaalgebruik, gevelindeling en diverse details.

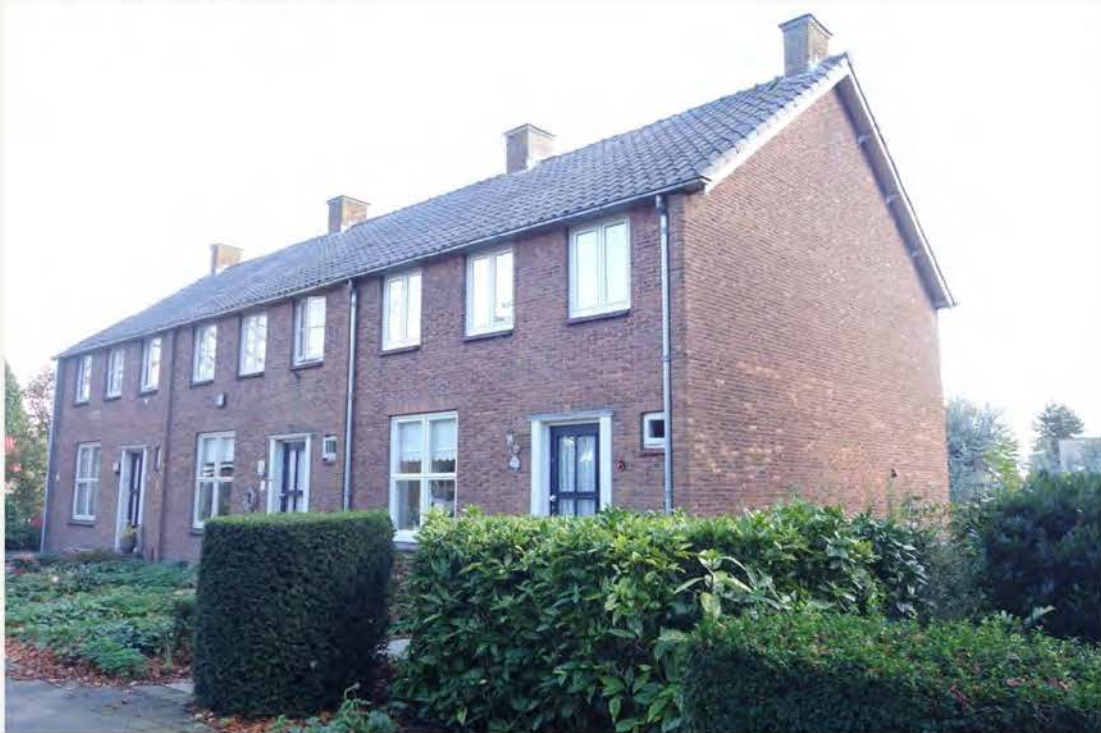
Dorpsstraat 6-10, Benthuizen

Adres	Dorpsstraat 6-10
Kern	Benthuizen
Subcategorie	woonhuis
Objecttype	blok drie geschakelde arbeiderswoningen
Bijzonderheden	
Periode	1940-1965
Bouwstijl	Delftse school
Bouwhistorie	nee
Waardering	Middelhoog
Monument	x (indien monument zijn waarderingen en motivering niet toegevoegd)

Van belang als markant onderdeel van de historische lintbebouwing langs de Dorpsstraat, hoofdstructuur in Benthuizen. Beeldbepalende waarde door prominente ligging aan de straat en ensemblewaarde. Van belang vanwege karakteristieke bouwtype, gaafheid van hoofdvorm, materiaalgebruik, gevelindeling en diverse details.

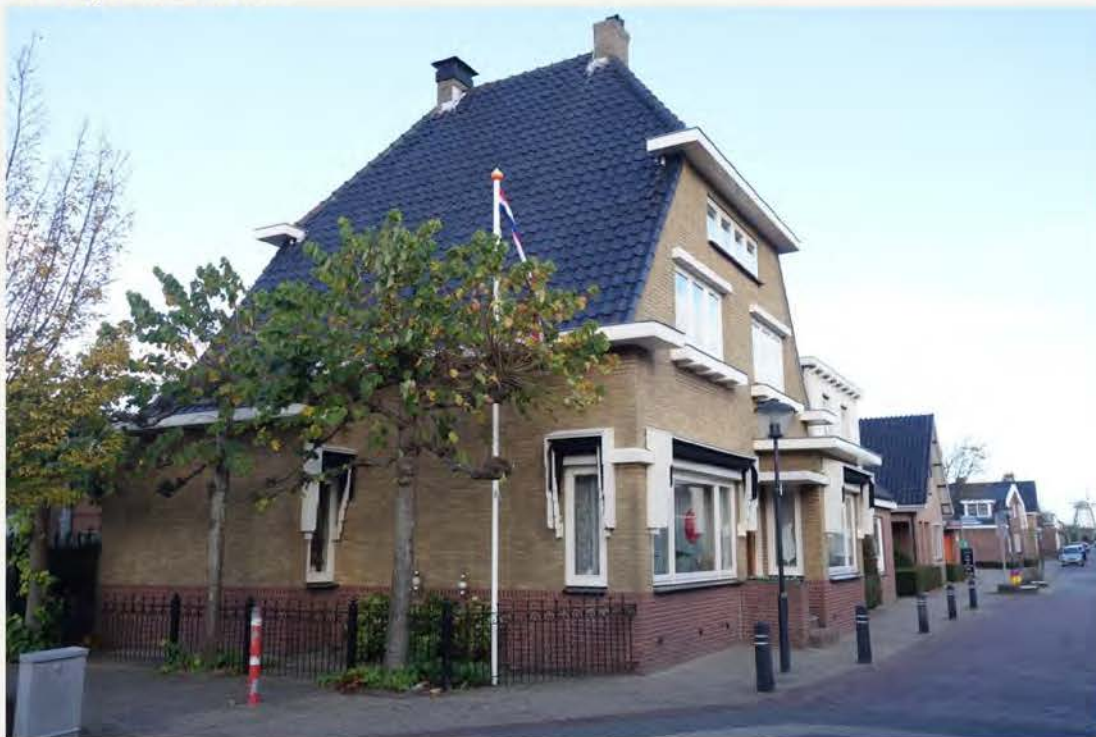
Dorpsstraat 71, Benthuizen

Adres	Dorpsstraat 71
Kern	Benthuizen
Subcategorie	woonhuis
Objecttype	middenstandswoning
Bijzonderheden	hoofdonderwijzerswoning van de school met de Bijbel
Periode	1920-1940
Bouwstijl	zakelijk-traditioneel
Bouwhistorie	nee
Waardering	Hoog
Monument	x (indien monument zijn waarderingen en motivering niet toegevoegd)

Van belang als markant onderdeel van de historische lintbebouwing langs de Dorpsstraat, hoofdstructuur in Benthuizen. Beeldbepalende waarde door prominente ligging aan de straat en ensemblewaarde. Van belang vanwege karakteristieke bouwtype, gaafheid van hoofdvorm, materiaalgebruik, gevelindeling en diverse details. Karakteristieke onderdelen zijn de expressieve hoofdvorm met prominent aanwezig afgewolfd dak met pannendeckning, hoekschoorstenen en grote houten overstekken; voorts de gele bakstenen gevels met plint in rode steen, de betonnen lateien boven de vensters en de verschillende kleine uitbouwen. Gevelopeningen met houten kozijnen en ramen. Bij de ingang een bakstenen stoep.

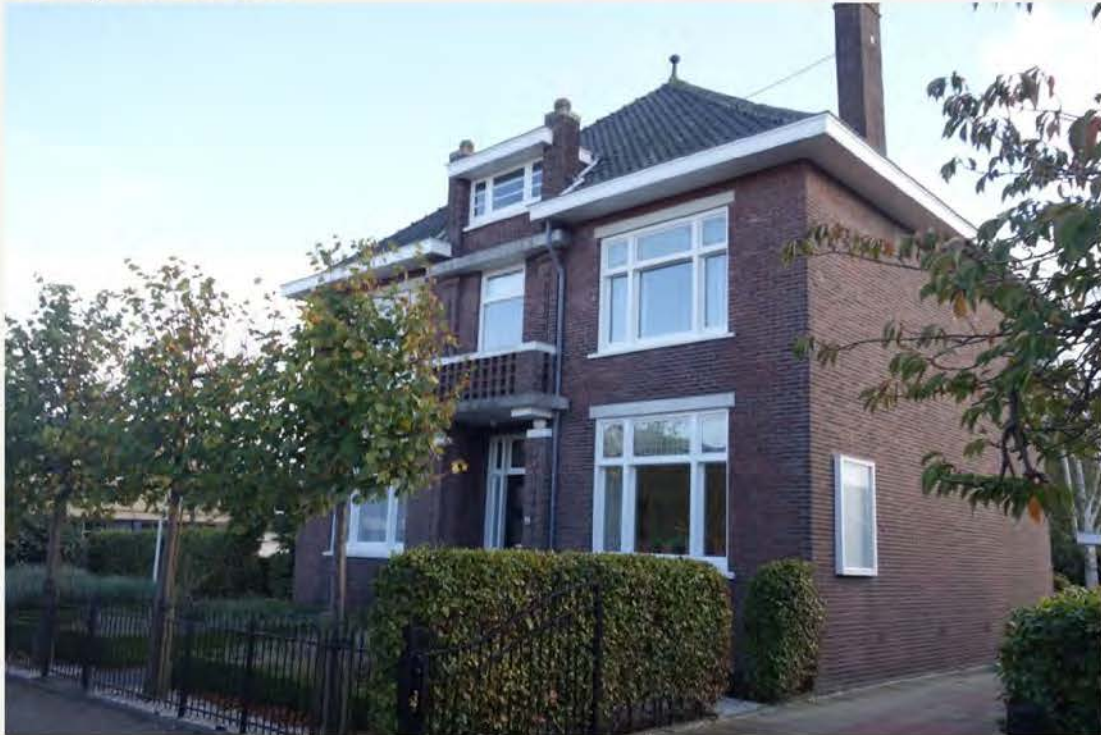
Dorpsstraat 80, Benthuizen

Adres	Dorpsstraat 80
Kern	Benthuizen
Subcategorie	dienstwoning
Objecttype	pastorie
Bijzonderheden	
Periode	1920-1940
Bouwstijl	zakelijk-traditioneel
Bouwhistorie	nee
Waardering	Zeer hoog
Monument	x (indien monument zijn waarderingen en motivering niet toegevoegd)

Van belang als markant onderdeel van de historische lintbebouwing langs de Dorpsstraat, hoofdstructuur in Benthuizen. Beeldbepalende waarde door prominente ligging aan de straat en ensemblewaarde. Van belang vanwege karakteristieke bouwtype, gaafheid van hoofdvorm, materiaalgebruik, gevelindeling en diverse details. Cultuurhistorische waarde vanwege oorspronkelijke functie. Villa met voornamelijk uitstraling, oorspronkelijke hoofdvorm met pannengedekt schilddak met houten overstekken. Bakstenen gevels met gepleisterde en betonnen details en siermetselwerk. Symmetrische voorgevel heeft middenpartij met portiek, gemetseld balkon en dakhuis met hoekpinakels met siermetselwerk en betonnen sierbollen. Vensters met houten kozijnen en ramen met bovenlichten met glas-in-lood.

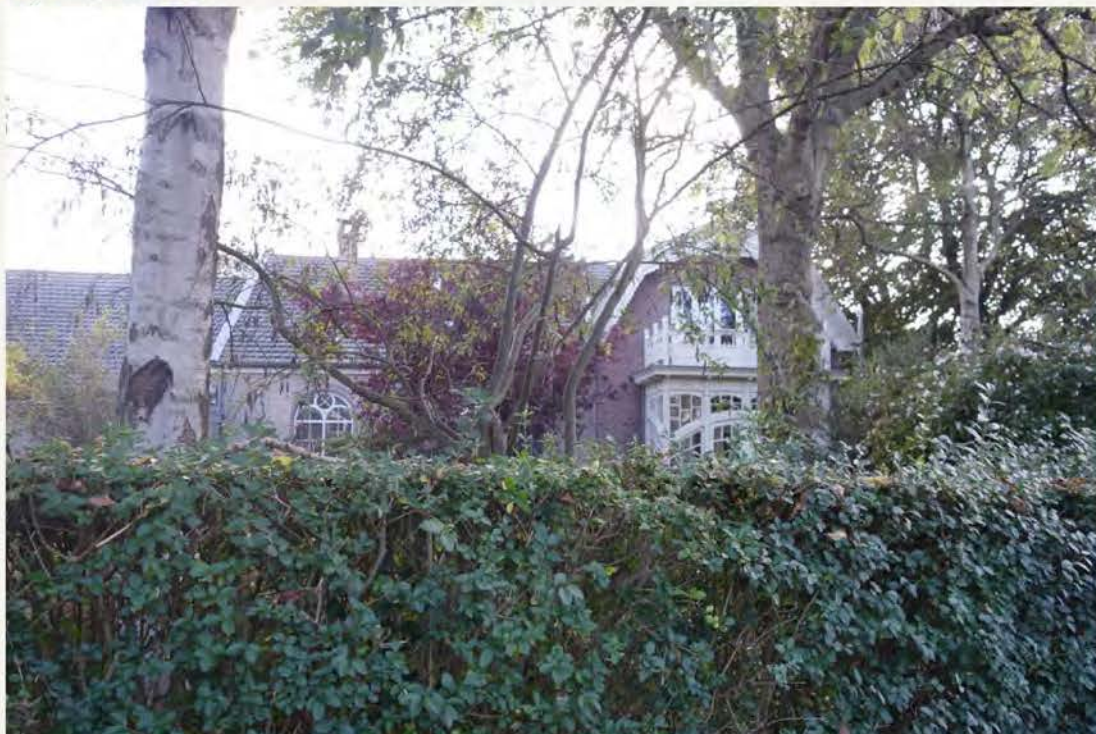
Geerweg 1, Benthuizen

Adres	Geerweg 1
Kern	Benthuizen
Subcategorie	woonhuis
Objecttype	villa
Bijzonderheden	
Periode	1900-1920
Bouwstijl	chaletstijl
Bouwhistorie	nee
Waardering	Zeer hoog
Monument	x (indien monument zijn waarderingen en motivering niet toegevoegd)

Van belang als markant onderdeel van de historische lintbebouwing langs de Dorpsstraat, hoofdstructuur in Benthuizen. Beeldbepalende waarde door prominente ligging aan de straat en ensemblewaarde. Van belang vanwege karakteristieke bouwtype, gaafheid van hoofdvorm, materiaalgebruik, gevelindeling en diverse details. Karakteristieke onderdelen zijn de samengestelde opzet met voor- en achterhuis, met eigen daken met kruispannedekking. Voorhuis met mansardedak met sierspanten en gezaagde druiplijsten. Bakstenen gevels, deels in twee kleuren met siermetselwerkaccenten. Boven de gevelopeningen gemetselde bogen met siermetselwerk. Ingang met paneeldeur in portiek. Tegen de zijgevel een groten houten serre met balkon in Jugendstiltrant. In achterbouw onder meer grote rondboogvensters met roedenramen.

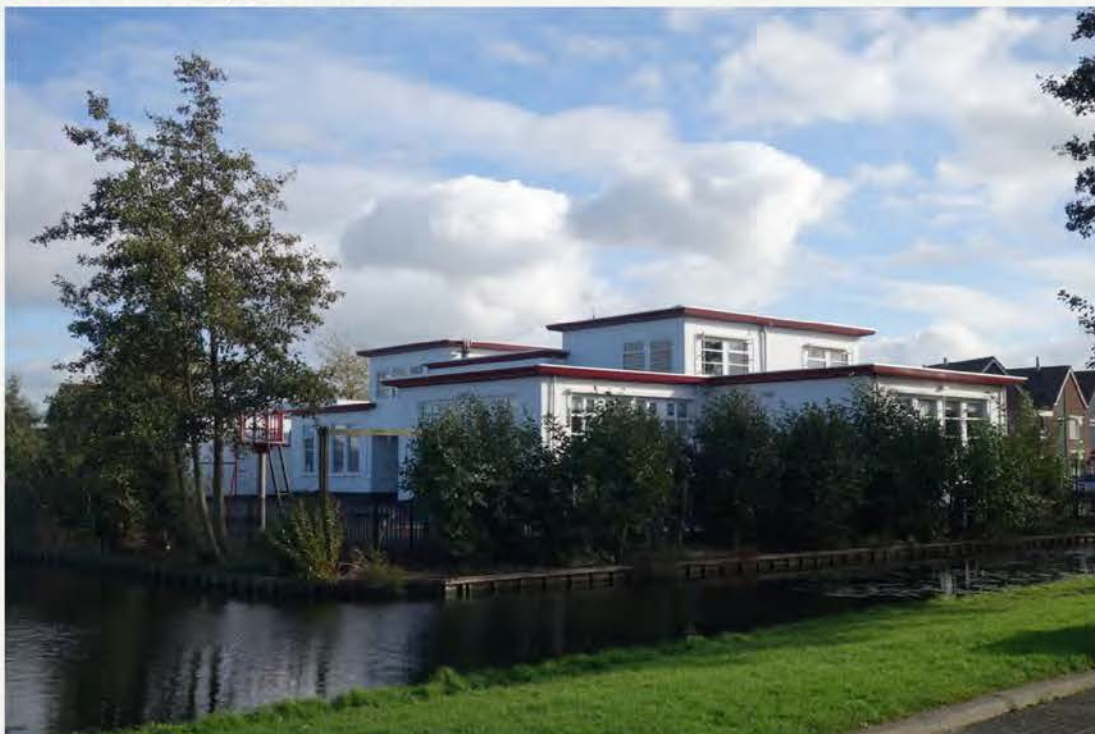
Graaf van Bloisstraat 25, Benthuizen

Adres	Graaf van Bloisstraat 25
Kern	Benthuizen
Subcategorie	schoolgebouw
Objecttype	paviljoen/gangschool
Bijzonderheden	iof het Bestuur van de Vereniging voor Een school
Periode	1940-1965
Bouwstijl	functionalisme
Bouwhistorie	nee
Waardering	Middelhoog
Monument	x (indien monument zijn waarderingen en motivering niet toegevoegd)

Van belang als onderdeel van planmatig aangelegde uitbreidingswijk uit de vroege naoorlogse periode. Van enig belang vanwege karakteristieke bouwtype, gaafheid van hoofdvorm, materiaalgebruik, gevelindeling en diverse details. Cultuurhistorische waarde vanwege de bijzondere oorspronkelijke functie.

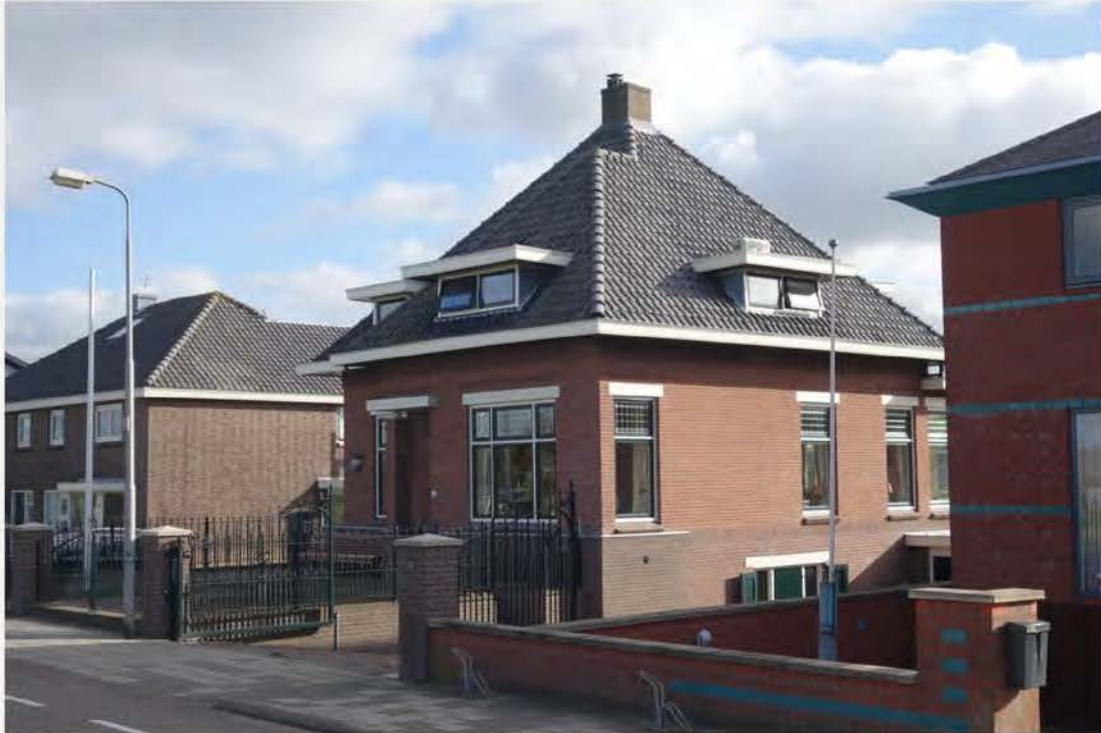
Heerewegh 18, Benthuizen

Adres	Heerewegh 18
Kern	Benthuizen
Subcategorie	woonhuis
Objecttype	middenstandswoning
Bijzonderheden	
Periode	1920-1940
Bouwstijl	zakelijk-traditioneel
Bouwhistorie	nee
Waardering	Middelhoog
Monument	x (indien monument zijn waarderingen en motivering niet toegevoegd)

Van belang als markant onderdeel van de historische lintbebouwing langs de hoofdstructuur in Benthuizen. Beeldbepalende waarde door prominente ligging aan de straat. Van enig belang vanwege karakteristieke bouwtype, gaafheid van hoofdvorm, materiaalgebruik, gevelindeling en diverse details.
