Beelaertspark 2, Benthuisen

Kenmerken

Adres	Beelaertspark 2
Kern	Benthuisen
Subcategorie	wijkgebouw
Objecttype	wijkgebouw met verpleegsterswoning iov Zuid-Hollandse Vereniging van het Groene
Bijzonderheden	
Periode	1940-1965
Bouwstijl	functionalisme
Bouwhistorie	nee
Waardering	Hoog
Monument	x (indien monument zijn waarderingen en motivering niet toegevoegd)

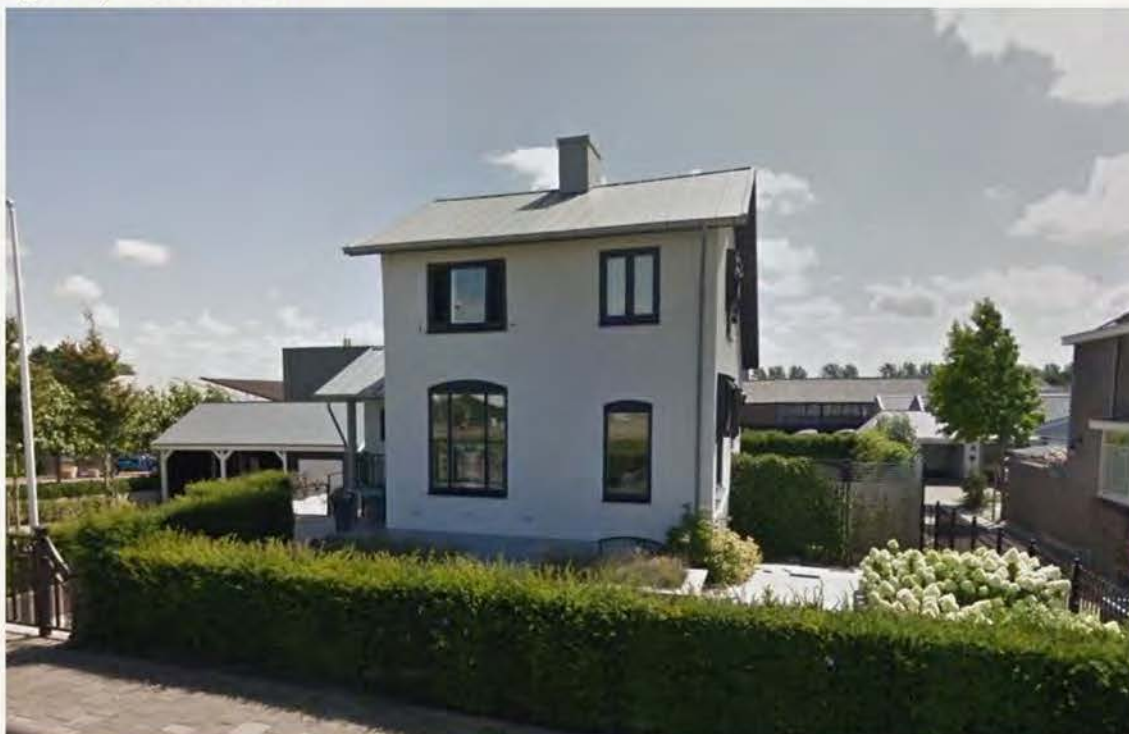
Heerewegh 26, Benthuizen

Adres	Heerewegh 26
Kern	Benthuizen
Subcategorie	woonhuis
Objecttype	middenstandswoning
Bijzonderheden	eerste huis dat na de Tweede Wereldoorlog in Benthuizen
Periode	1940-1965
Bouwstijl	Delftse school
Bouwhistorie	nee
Waardering	Middelhoog
Monument	x (indien monument zijn waarderingen en motivering niet toegevoegd)

Van belang als markant onderdeel van de historische lintbebouwing langs de hoofdstructuur in Benthuizen. Beeldbepalende waarde door prominente ligging aan de straat. Van enig belang vanwege karakteristieke bouwtype, gaafheid van hoofdvorm, materiaalgebruik, gevelindeling en diverse details. Eerste naoorlogse nieuwbouwwoning in Benthuizen.

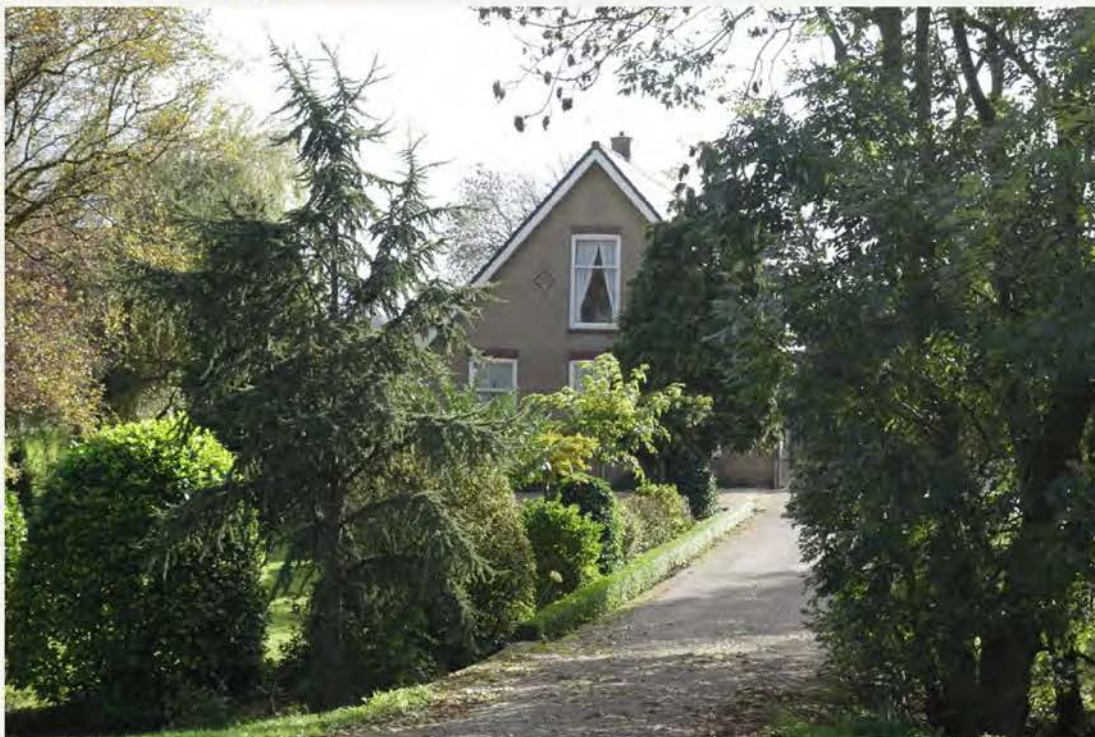
Heerewegh 30, Benthuizen

Adres	Heerewegh 30
Kern	Benthuizen
Subcategorie	boerderij
Objecttype	langhuisboerderij
Bijzonderheden	
Periode	1900-1920
Bouwstijl	traditioneel
Bouwhistorie	nee
Waardering	Middelhoog
Monument	x (indien monument zijn waarderingen en motivering niet toegevoegd)

Van belang als markant onderdeel van de historische lintbebouwing langs de hoofdstructuur in Benthuizen. Van enig belang vanwege karakteristieke bouwtype, gaafheid van hoofdvorm, materiaalgebruik, gevelindeling en diverse details.

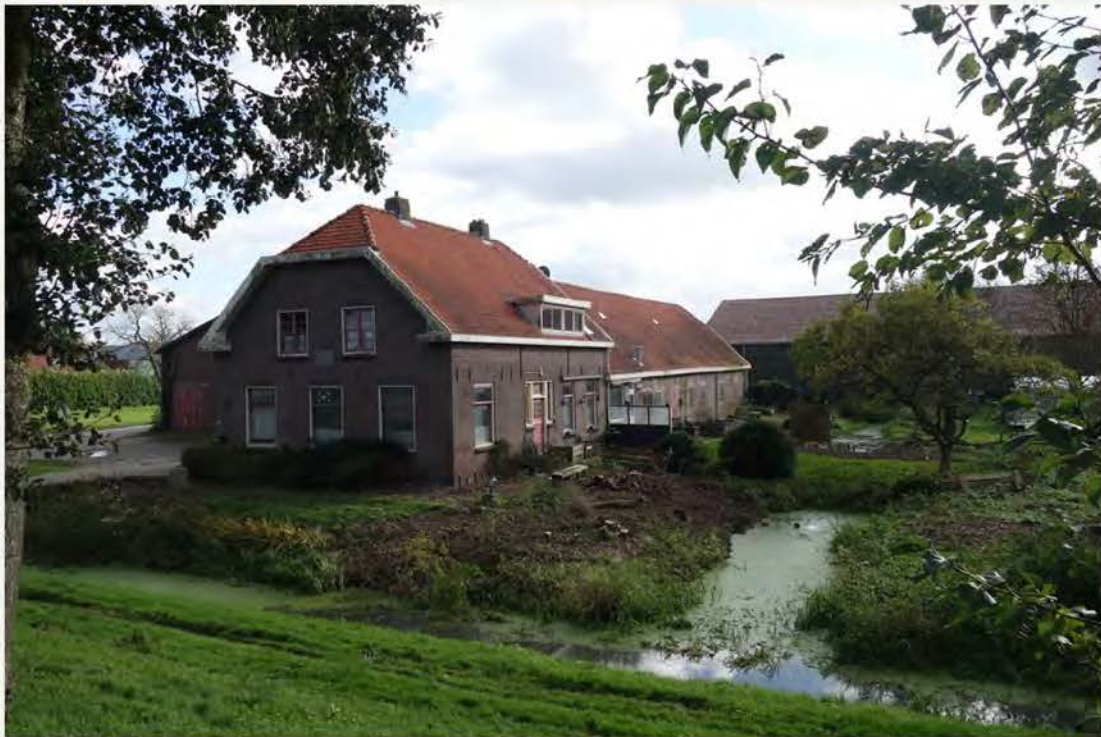
Heerewegh 32, Benthuizen

Adres	Heerewegh 32
Kern	Benthuizen
Subcategorie	boerderij
Objecttype	koprompboerderij
Bijzonderheden	
Periode	1920-1940
Bouwstijl	traditioneel
Bouwhistorie	nee
Waardering	Middelhoog
Monument	x (indien monument zijn waarderingen en motivering niet toegevoegd)

Van belang als markant onderdeel van de historische lintbebouwing langs de hoofdstructuur in Benthuizen. Beeldbepalende waarde door prominente ligging aan de straat. Van enig belang vanwege karakteristieke bouwtype, gaafheid van hoofdvorm, materiaalgebruik, gevelindeling en diverse details.

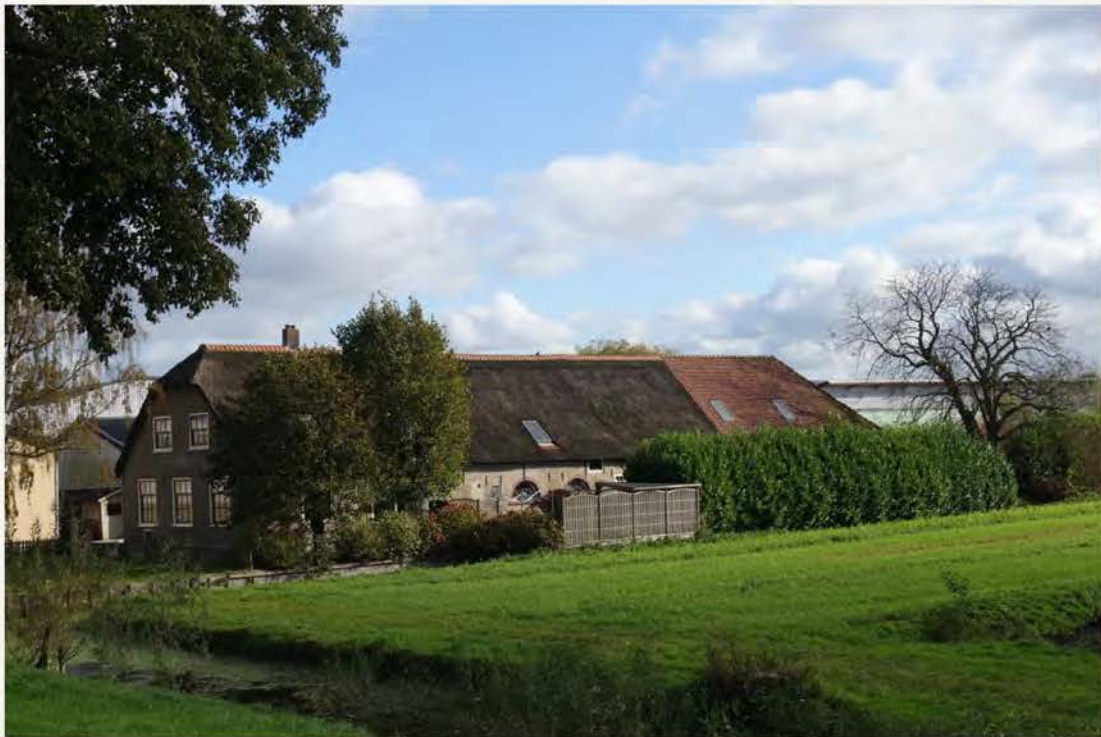
Heerewegh 34, Benthuizen

Adres	Heerewegh 34
Kern	Benthuizen
Subcategorie	boerderij
Objecttype	langhuisboerderij
Bijzonderheden	met houten washok
Periode	1800-1850
Bouwstijl	traditioneel
Bouwhistorie	ja
Waardering	Zeer hoog
Monument	rijksmonument (indien monument zijn waarderingen en motivering niet toegevoegd)

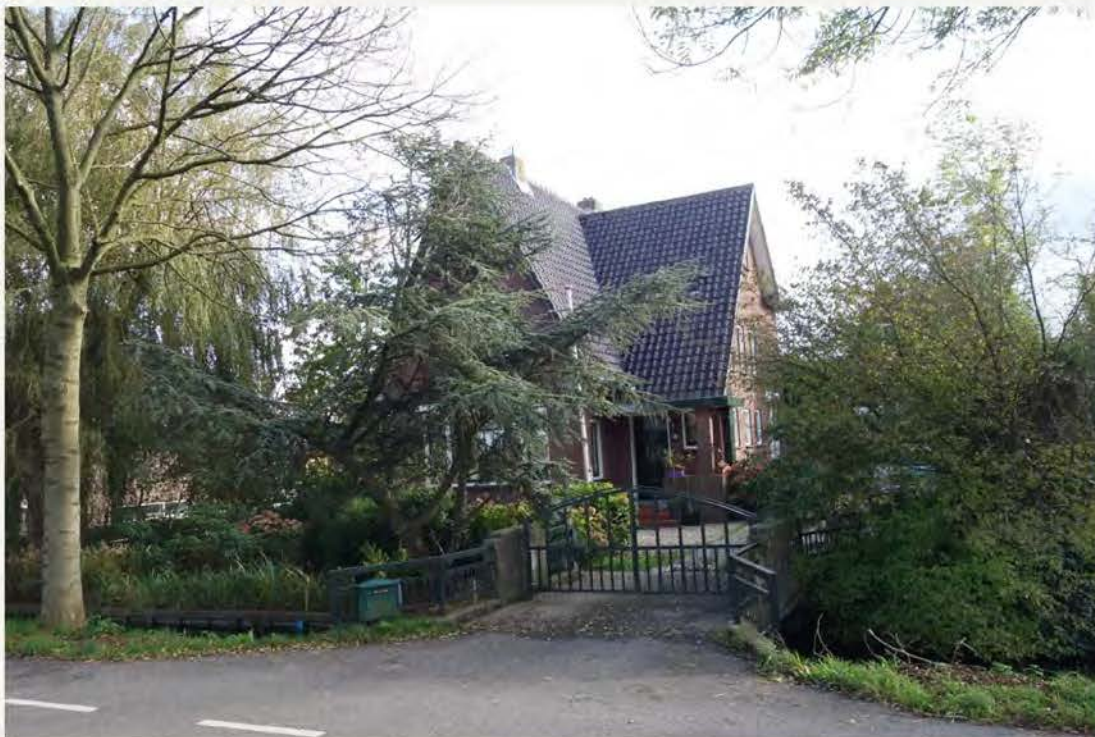
Heerewegh 56, Benthuizen

Adres	Heerewegh 56
Kern	Benthuizen
Subcategorie	woonhuis
Objecttype	middenstandswoning
Bijzonderheden	markante brug met toegangshek
Periode	1920-1940
Bouwstijl	zakelijk-traditioneel
Bouwhistorie	nee
Waardering	Middelhoog
Monument	x (indien monument zijn waarderingen en motivering niet toegevoegd)

Van belang als markant onderdeel van de historische lintbebouwing langs de hoofdstructuur in Benthuizen. Beeldbepalende waarde door prominente ligging aan de straat. Van enig belang vanwege karakteristieke bouwtype, gaafheid van hoofdvorm, materiaalgebruik, gevelindeling en diverse details.

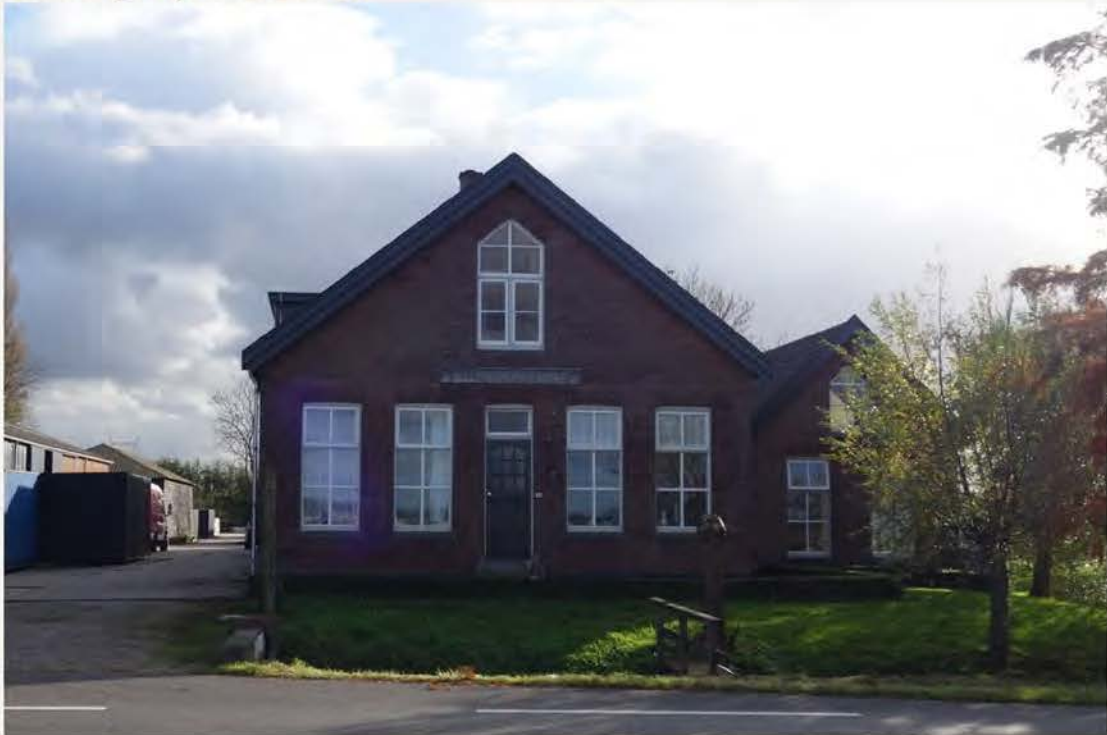
Hoogeveenseweg 13, Benthuizen

Adres	Hoogeveenseweg 13
Kern	Benthuizen
Subcategorie	boerderij
Objecttype	langhuisboerderij
Bijzonderheden	met naastgelegen zomerhuis
Periode	1850-1900
Bouwstijl	traditioneel
Bouwhistorie	nee
Waardering	Hoog
Monument	x (indien monument zijn waarderingen en motivering niet toegevoegd)

Van belang als markant onderdeel historisch cultuurlandschap, beeldbepalende ligging direct aan doorgaande weg. Van belang vanwege karakteristieke bouwtype, gaafheid van hoofdvorm, materiaalgebruik, gevelindeling, detaillering. Karakteristieke onderdelen zijn de oorspronkelijke hoofdvorm met pannen gedekt zadeldak met houten windveren. Bakstenen gevels met gepleisterde plint. Symmetrische voorgevel met ingang in het midden; vensters met strekken en 6-ruits ramen. In de topgevel een venster met keperboog. Historische gevelsteen met naam WILLEM APOLONIEA HOEVE. Aangebouwd zomerhuis heeft vergelijkbaar kenmerken.

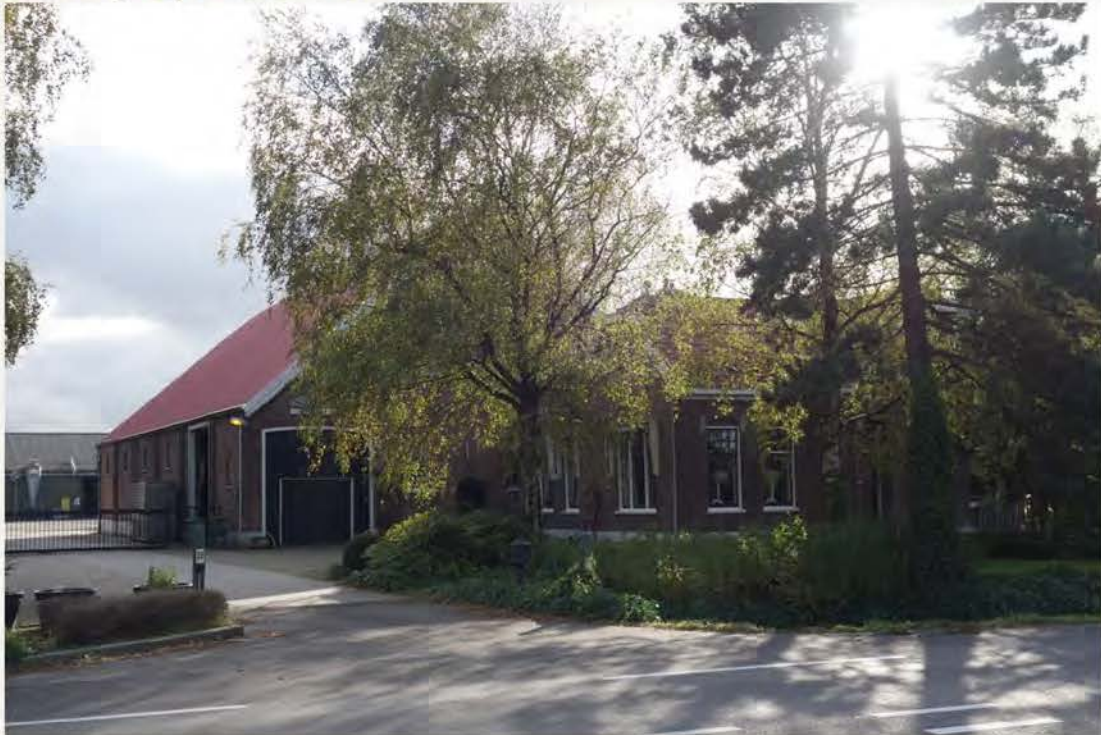
Hoogeveenseweg 27, Benthuizen

Adres	Hoogeveenseweg 27
Kern	Benthuizen
Subcategorie	boerderij
Objecttype	koprompboerderij
Bijzonderheden	met villachtig voorhuis
Periode	1920-1940
Bouwstijl	overgangsarchitectuur
Bouwhistorie	nee
Waardering	Zeer hoog
Monument	x (indien monument zijn waarderingen en motivering niet toegevoegd)

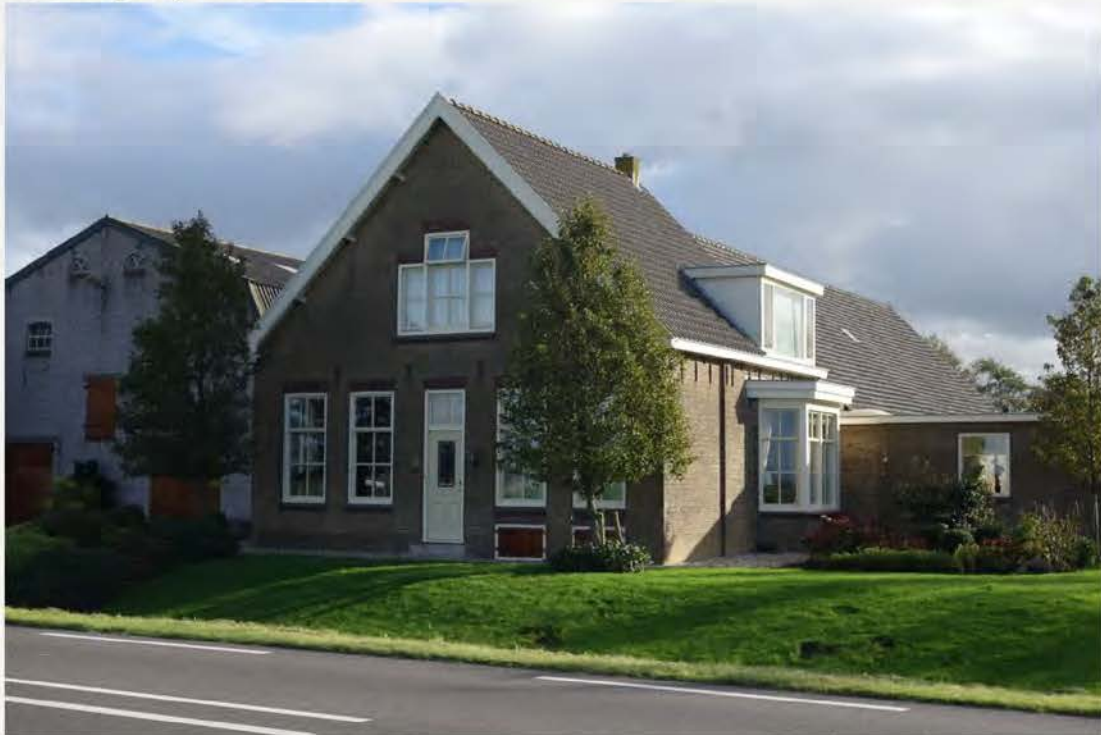
Hoogeveenseweg 39, Benthuizen

Adres	Hoogeveenseweg 39
Kern	Benthuizen
Subcategorie	boerderij
Objecttype	langhuisboerderij
Bijzonderheden	met naast gelegen grote schuur
Periode	1900-1920
Bouwstijl	traditioneel
Bouwhistorie	nee
Waardering	Zeer hoog
Monument	x (indien monument zijn waarderingen en motivering niet toegevoegd)

Van belang als markant onderdeel historisch cultuurlandschap, beeldbepalende ligging direct aan doorgaande weg. Van belang vanwege karakteristieke bouwtype, gaafheid van hoofdvorm, materiaalgebruik, gevelindeling, detaillering. Karakteristieke hoofdopzetboerderij met hoger voorhuis, zadeldaken met pannendekking. Voorhuis heeft bakstenen gevels met gemetselde strekken boven de gevelopeningen. Symmetrische voorgevel met ingang in het midden; vensters met strekken en 6-ruits ramen, ingang met paneel deur en bovenlicht, rechts grote kelderlichten. In de topgevel een venster met getrapte bovenzijde. Naast de boerderij een grote schuur met mansardedak, in kalkzandsteen gemetselde gevels met oorspronkelijke houten deuren onder lateien en getoogde vensters met ijzeren ramen.

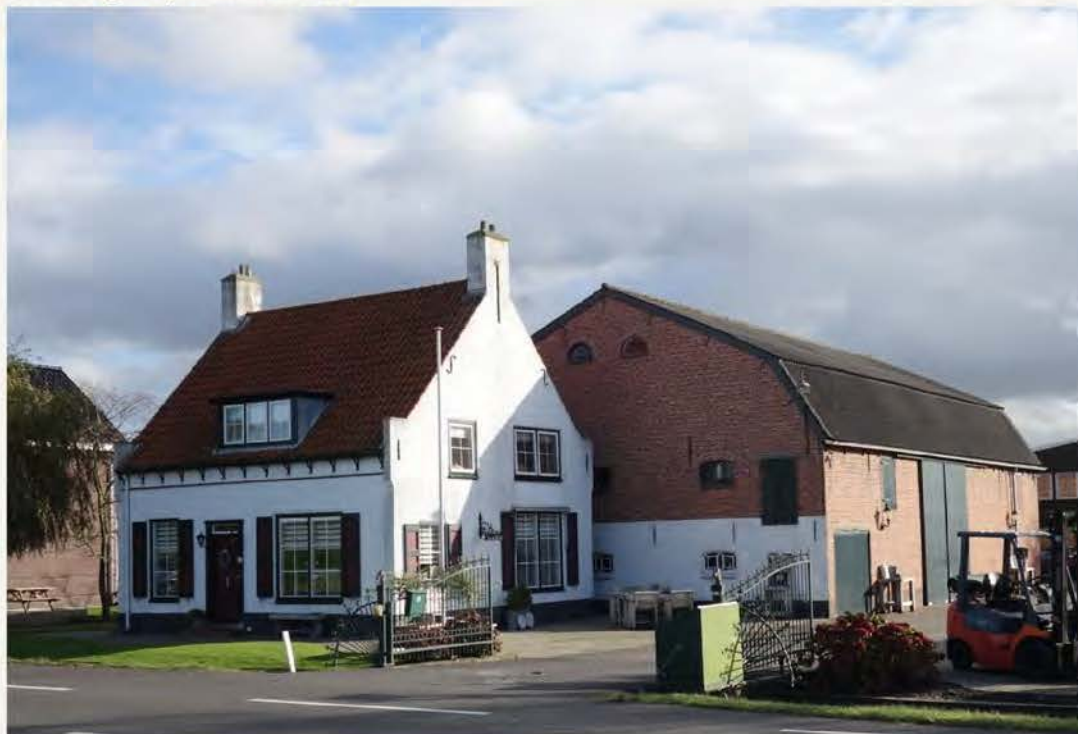
Hoogeveenseweg 41, Benthuizen

Adres	Hoogeveenseweg 41
Kern	Benthuizen
Subcategorie	boerderij
Objecttype	koprompboerderij
Bijzonderheden	In 1950 compleet verbouwd. Buitenmuren bestaan uit
Periode	1900-1920
Bouwstijl	traditioneel, Delftse school
Bouwhistorie	nee
Waardering	Hoog
Monument	x (indien monument zijn waarderingen en motivering niet toegevoegd)

Van belang als markant onderdeel historisch cultuurlandschap, beeldbepalende ligging direct aan doorgaande weg. Van belang vanwege karakteristieke bouwtype, gaafheid van hoofdvorm, materiaalgebruik, gevelindeling, detaillering. Karakteristiek is de samengestelde bouwmassa met voorhuis met zadeldak met rode pannendecking, tussen topgevels met schoorstenen. Wit geverfde bakstenen gevels met vensters met luiken en vernieuwde roedenramen. Ingang met omlijsting en houten deur met bovenlicht. De grote achterliggende schuur heeft een mansardedak met golfplatendecking, bakstenen gevel, houten deuren en getoopte vensters met ijzeren roedenramen.

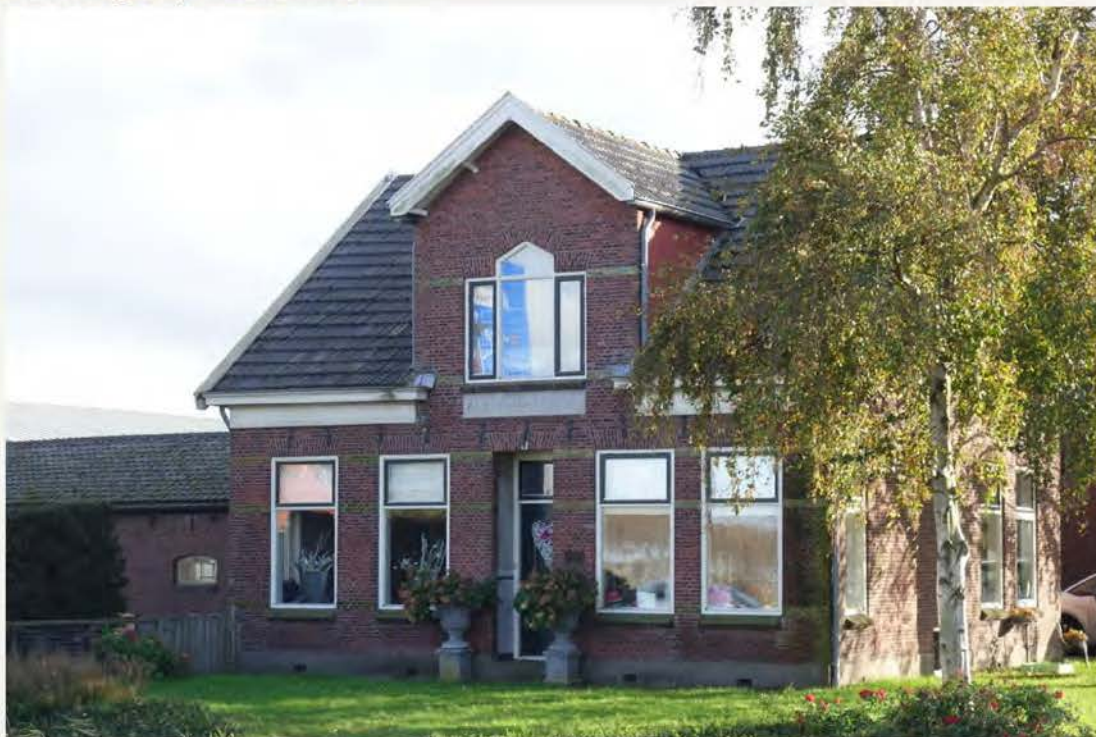
Hoogeveenseweg 51, Benthuizen

Adres	Hoogeveenseweg 51
Kern	Benthuizen
Subcategorie	boerderij
Objecttype	voorhuis
Bijzonderheden	
Periode	1900-1920
Bouwstijl	traditioneel
Bouwhistorie	nee
Waardering	Middelhoog
Monument	x (indien monument zijn waarderingen en motivering niet toegevoegd)

Van belang als markant onderdeel historisch cultuurlandschap, beeldbepalende ligging direct aan doorgaande weg. Van enig belang vanwege karakteristieke bouwtype, gaafheid van hoofdvorm, materiaalgebruik, gevelindeling, detaillering.

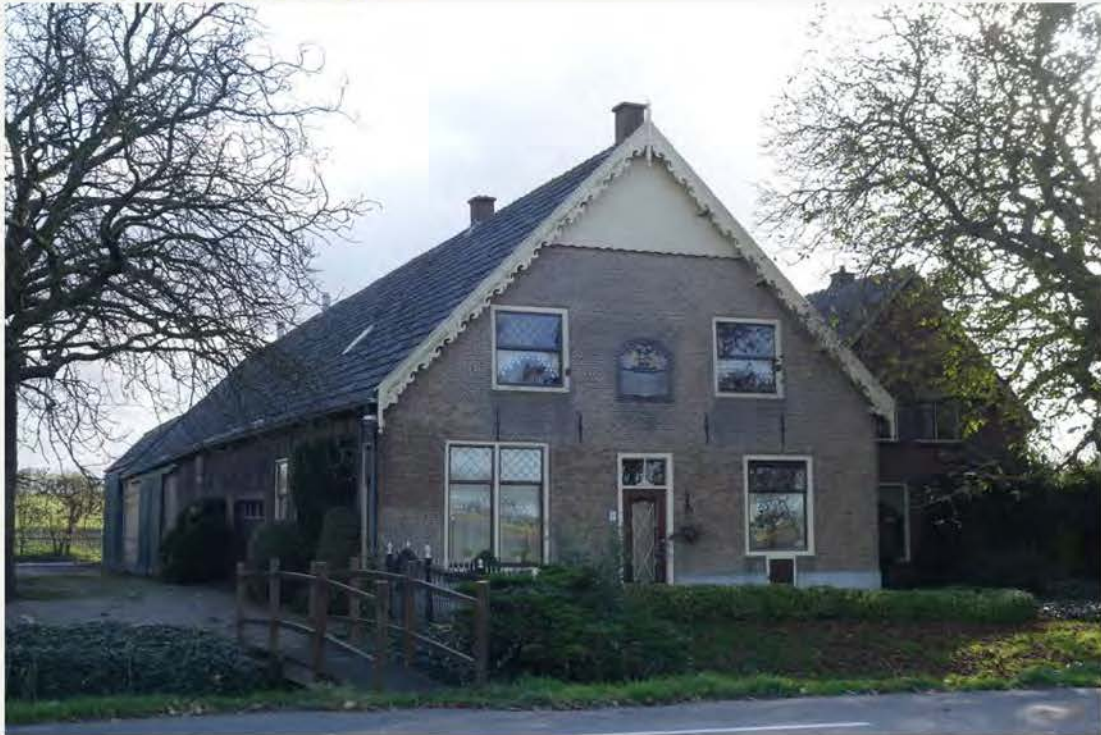
Hoogeveenseweg 71, Benthuizen

Adres	Hoogeveenseweg 71
Kern	Benthuizen
Subcategorie	boerderij
Objecttype	langhuisboerderij
Bijzonderheden	fraaie gevelsteen. Pand is ook gebruikt als zetel van het
Periode	1600-1800
Bouwstijl	traditioneel
Bouwhistorie	ja
Waardering	Zeer hoog
Monument	x (indien monument zijn waarderingen en motivering niet toegevoegd)

Van belang als markant onderdeel van het historische cultuurlandschap en de historische lintbebouwing langs de Hoogeveenseweg. Beeldbepalende waarde door prominente ligging aan de straat. Van belang vanwege karakteristieke bouwtype, gaafheid van hoofdvorm, materiaalgebruik, gevelindeling en diverse details. Karakteristieke onderdelen zijn de historische hoofdvorm met pannengedekt zadeldak met aan de voorzijde een overstek met gezaagde windveren en houten voorschot. Bakstenen gevels met gepleisterde plint. Symmetrische voorgevel met vlechtingen, deels oude vensters onder rollagen, houten kozijnen en ramen met bovenlichten. Centraal in de gevel unieke wapenstein. Oude kern aanwezig.

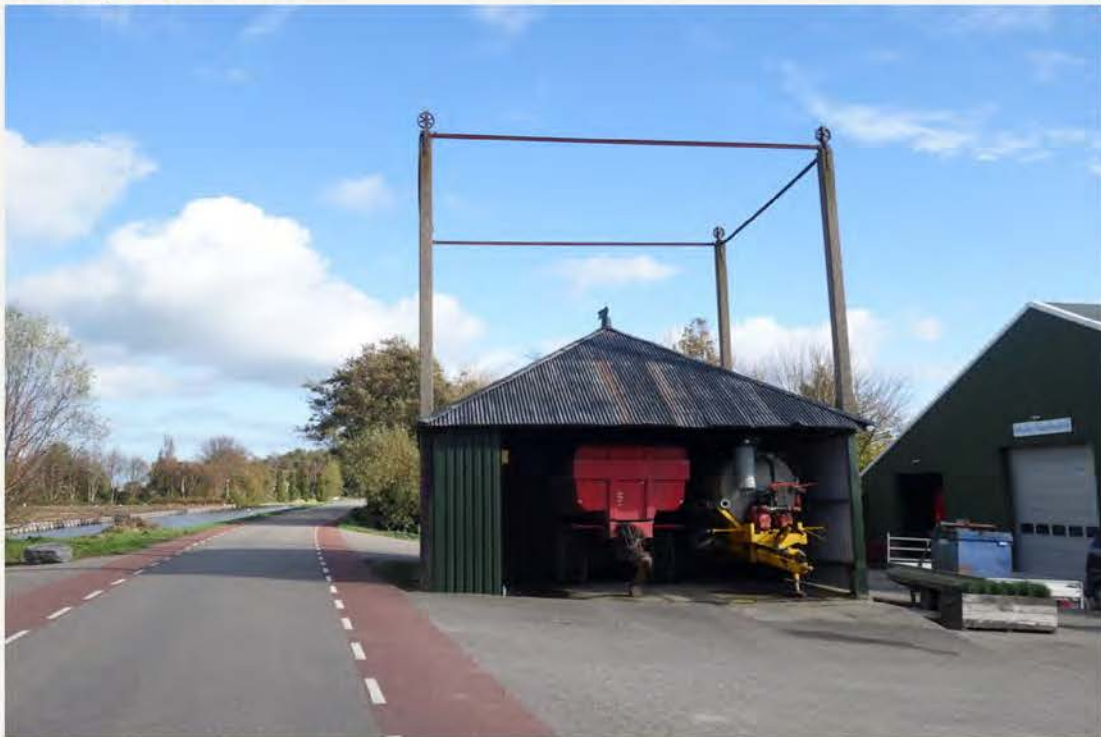
Noordpolder 10, Benthuizen

Adres	Noordpolder 10
Kern	Benthuizen
Subcategorie	bijgebouw
Objecttype	gewasopslag
Bijzonderheden	hooiberg
Periode	1940-1965
Bouwstijl	traditioneel
Bouwhistorie	nee
Waardering	Middelhoog
Monument	x (indien monument zijn waarderingen en motivering niet toegevoegd)

Van belang als markant onderdeel historisch cultuurlandschap, beeldbepalende ligging direct aan doorgaande weg. Van enig belang vanwege karakteristieke bouwtype, gaafheid van hoofdvorm, materiaalgebruik.

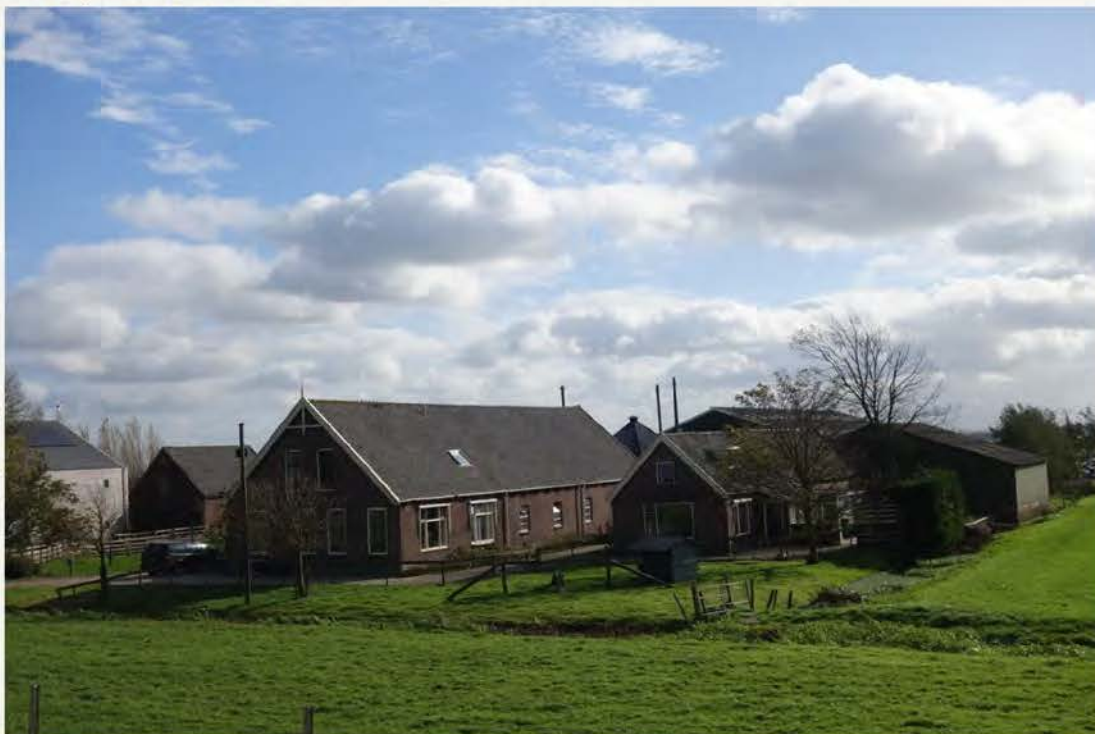
Noordpolder 2, Benthuizen

Adres	Noordpolder 2
Kern	Benthuizen
Subcategorie	boerderij
Objecttype	langhuisboerderij
Bijzonderheden	met naast gelegen (gewijzigd) zomerhuis,
Periode	1920-1940
Bouwstijl	traditioneel
Bouwhistorie	nee
Waardering	Middelhoog
Monument	x (indien monument zijn waarderingen en motivering niet toegevoegd)

Van belang als markant onderdeel historisch cultuurlandschap, beeldbepalende ligging direct aan doorgaande weg. Van enig belang vanwege karakteristieke bouwtype, gaafheid van hoofdvorm, materiaalgebruik, gevelindeling en details.

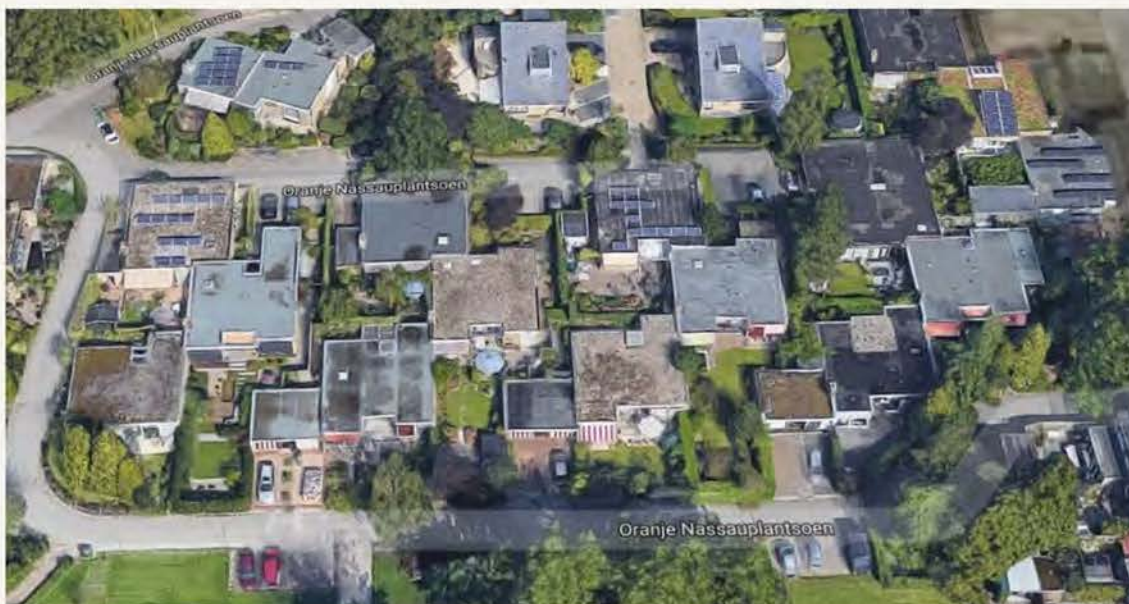
Oranje Nassaplantsoen 8-30, Benthuizen

Adres	Oranje Nassaplantsoen 8-30 Benthuizen
Kern	
Subcategorie	woonhuis
Objecttype	complex geschakelde bungalows
Bijzonderheden	
Periode	1965-1980
Bouwstijl	functionalisme
Bouwhistorie	nee
Waardering	Middelhoog
Monument	x (indien monument zijn waarderingen en motivering niet toegevoegd)

Van belang als onderdeel van planmatig aangelegde uitbreidingswijk uit de vroege naoorlogse periode. Bijzonder architectonisch/stedenbouwkundig concept met geschakelde bungalows met platte daken in verspringend patroon. Van enig belang vanwege karakteristieke bouwtype, gaafheid van hoofdvorm, gevelindelingen, diverse details.

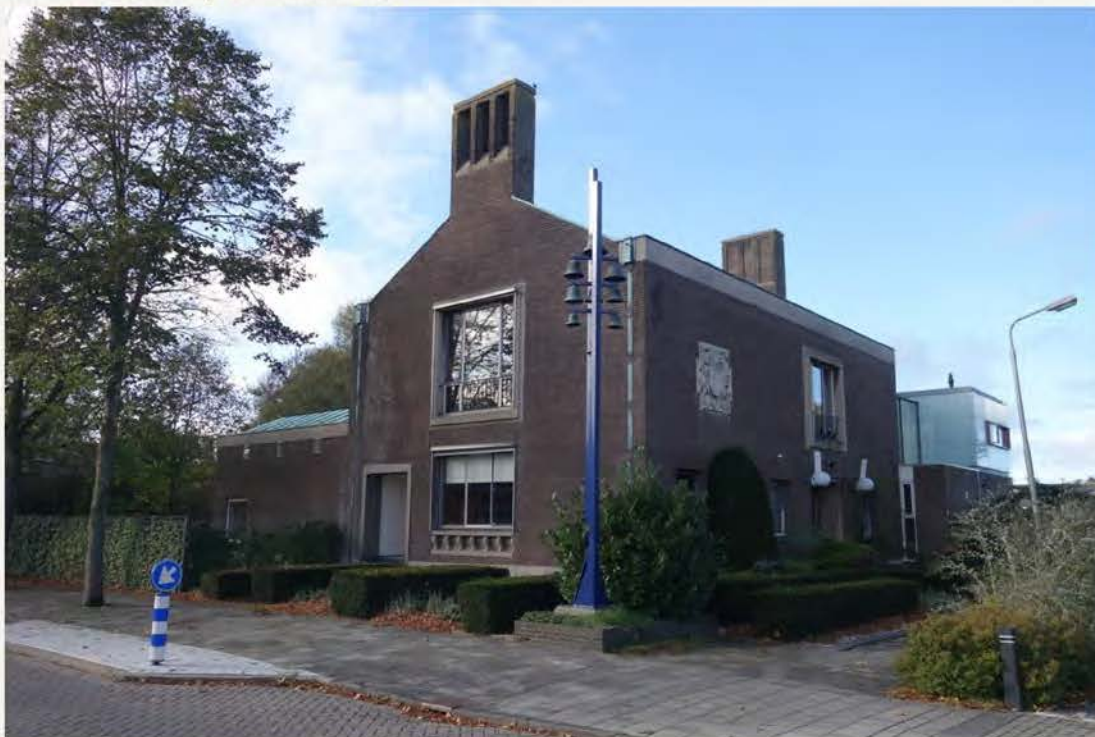
Secr. Runsinckbrinck 1, Benthuizen

Adres	Secr. Runsinckbrinck 1
Kern	Benthuizen
Subcategorie	bestuursgebouw
Objecttype	gemeentehuis
Bijzonderheden	
Periode	1940-1965
Bouwstijl	shakehands
Bouwhistorie	nee
Waardering	Zeer hoog
Monument	gemeentelijk monument (indien monument zijn waarderingen en motivering niet toegevoegd)

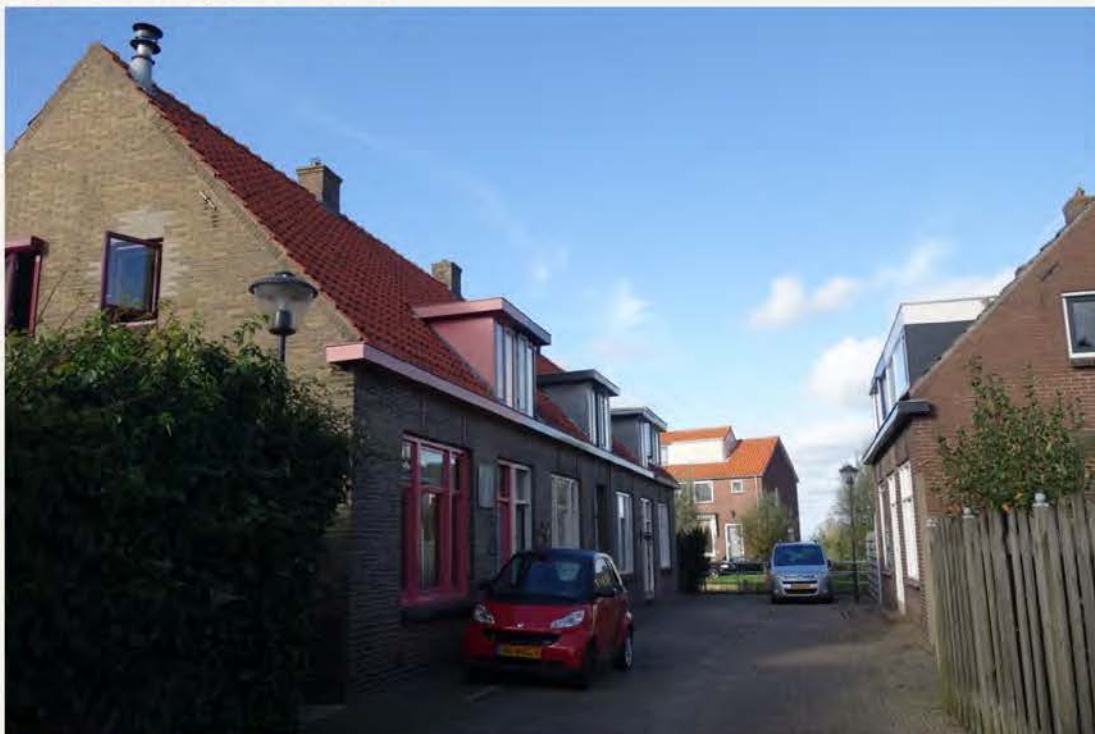
Van der Wijkstraat 3-9, Benthuizen

Adres	Van der Wijkstraat 3-9
Kern	Benthuizen
Subcategorie	woonhuis
Objecttype	blok geschakelde arbeiderswoningen
Bijzonderheden	
Periode	1940-1965
Bouwstijl	zakelijk-traditioneel
Bouwhistorie	nee
Waardering	Middelhoog
Monument	x (indien monument zijn waarderingen en motivering niet toegevoegd)

Van belang als onderdeel van kleine dorpsuitbreiding uit het midden van de 20ste eeuw, terzijde van de hoofdstraat. Beeldbepalende waarde. Van enig belang vanwege karakteristieke bouwtype, gaafheid van hoofdvorm, gevelindelingen, diverse details.

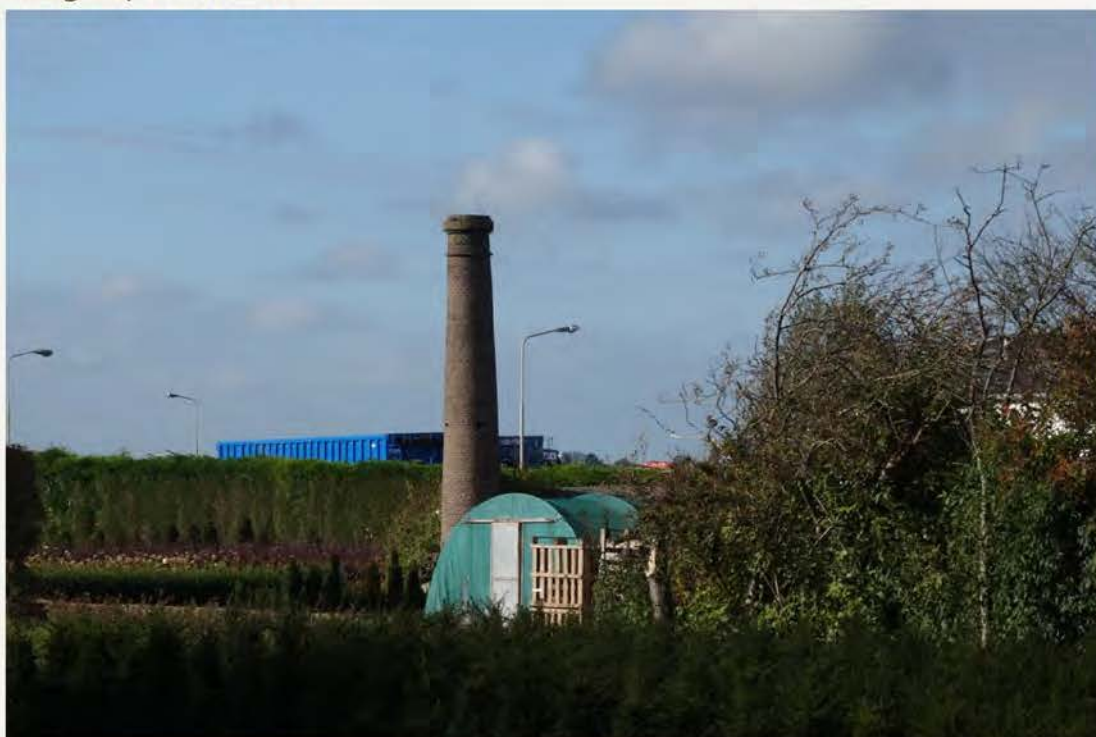
Westzijdeweg 71, Benthuizen

Adres	Westzijdeweg 71
Kern	Benthuizen
Subcategorie	schoorsteenpijp
Objecttype	restant verwarmd warenhuis voor groenteteelt
Bijzonderheden	
Periode	1920-1940
Bouwstijl	traditioneel
Bouwhistorie	nee
Waardering	Hoog
Monument	x (indien monument zijn waarderingen en motivering niet toegevoegd)

Van belang vanwege karakteristieke bouwtype, gaafheid van hoofdvorm, materiaalgebruik. Zeldzaam bouwtype. Ronde gemetselde schoorsteenpijp met enig siermetselwerk rond de kop.

Ensemblewaarde	+
Beeldbepalendheid	++
Herkenbaarheid	+
Authenticiteit	++
Architectuurhistorische waarde	++
Zeldzaamheid	++

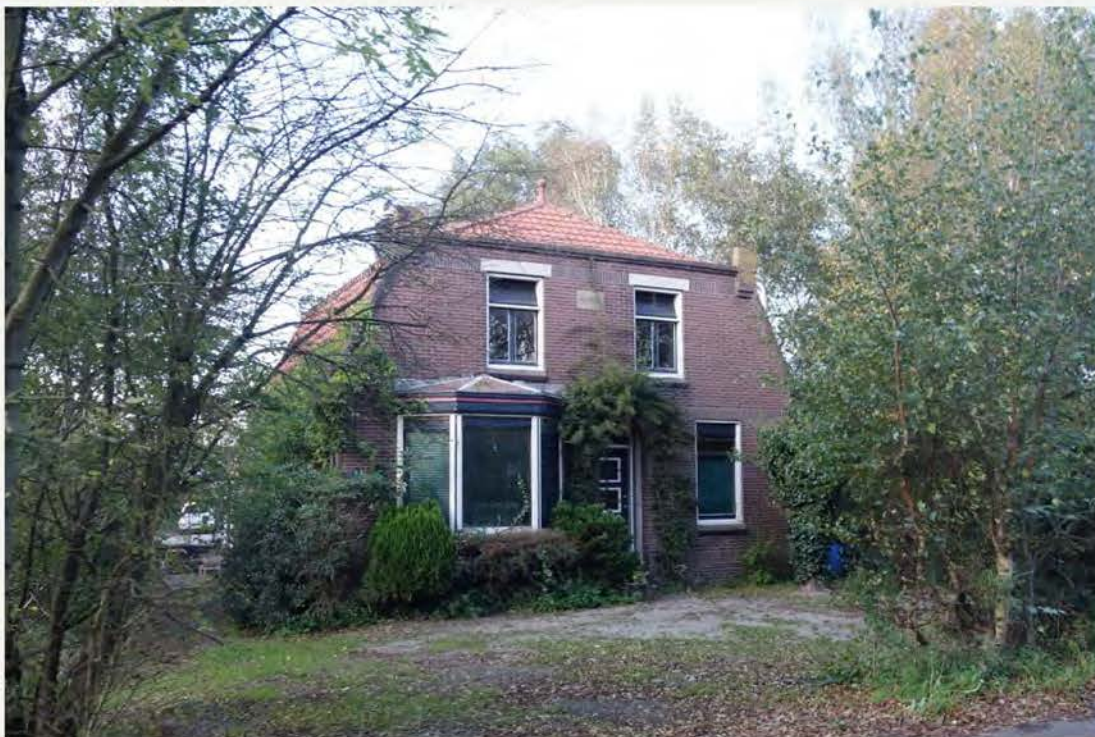
Zegwaartseweg 200, Benthuizen

Adres	Zegwaartseweg 200
Kern	Benthuizen
Subcategorie	woonhuis
Objecttype	vrijstaande middenstandswoning, kleine
Bijzonderheden	
Periode	1920-1940
Bouwstijl	overgangsarchitectuur
Bouwhistorie	nee
Waardering	Middelhoog
Monument	x (indien monument zijn waarderingen en motivering niet toegevoegd)

Van belang als markant onderdeel van de historische lintbebouwing langs de hoofdstructuur in Benthuizen. Beeldbepalende waarde door prominente ligging aan de straat en ensemblewaarde. Van belang vanwege karakteristieke bouwtype, gaafheid van hoofdvorm, materiaalgebruik, gevelindeling en diverse details.
