**RAPPORT**  
**Vooronderzoek**  
**Rijndijk 141 / Willem Kloosstraat 68-70**  
**Hazerswoude-Rijndijk**

Aeres Milieu projectnummer AM17152

Definitief

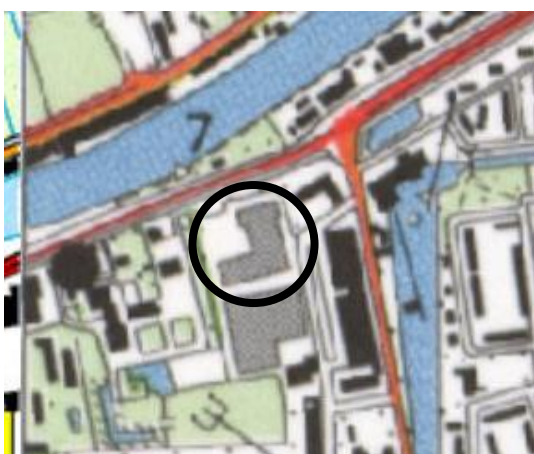
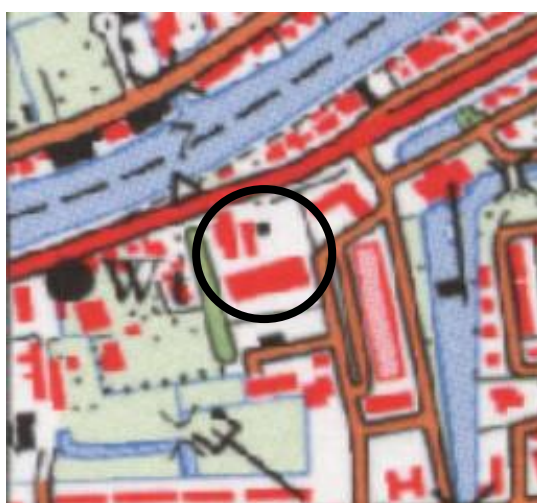
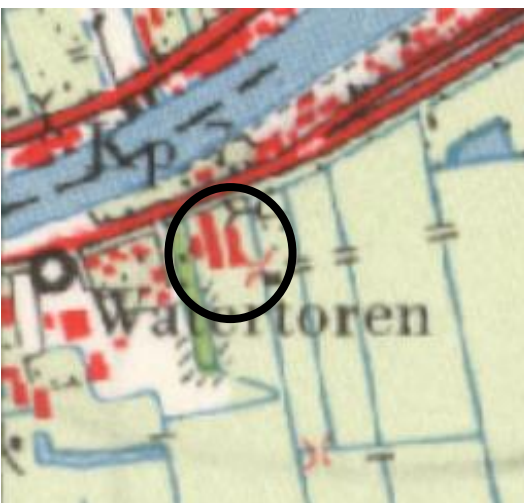
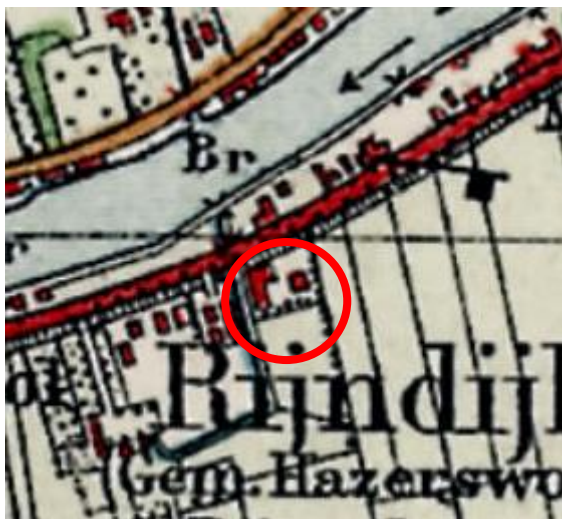
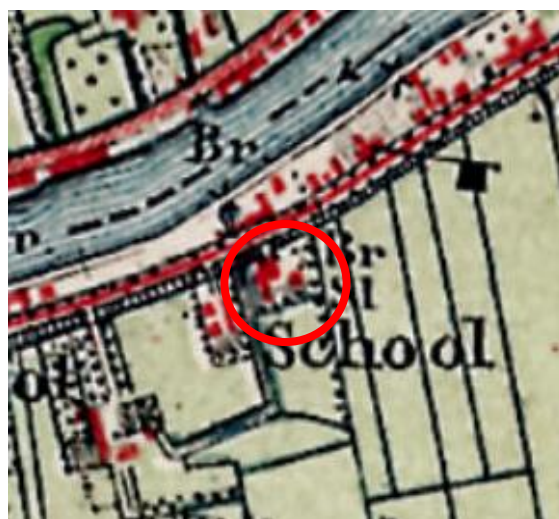
Afbeelding 2: geraadpleegde historische kaarten (Bron kaarten: topotijdreis.nl)

In het kader van het vooronderzoek is historisch kaartmateriaal [[www.topotijdreis.nl](http://www.topotijdreis.nl)] bestudeerd. Hieruit is af te leiden dat ter plaatse voor de tweede wereldoorlog (1897 en 1930) reeds bebouwing aanwezig was. Hiervoor was het in gebruik als weiland. Omstreeks de jaren zeventig neemt de bebouwing in en rond de onderzoekslocatie toe. In 1998 is er begonnen met de bouw van het pand voor Carrier wat tot in mei 2016 ter plaatse gevestigd was.
