## **Rijndijk 83 te Hazerswoude-Rijndijk**

Milieuhygiënisch vooronderzoek  
Verkenkend bodemonderzoek

Kenmerk : 1808L787/DBI/rap1  
Datum : 19 november 2018

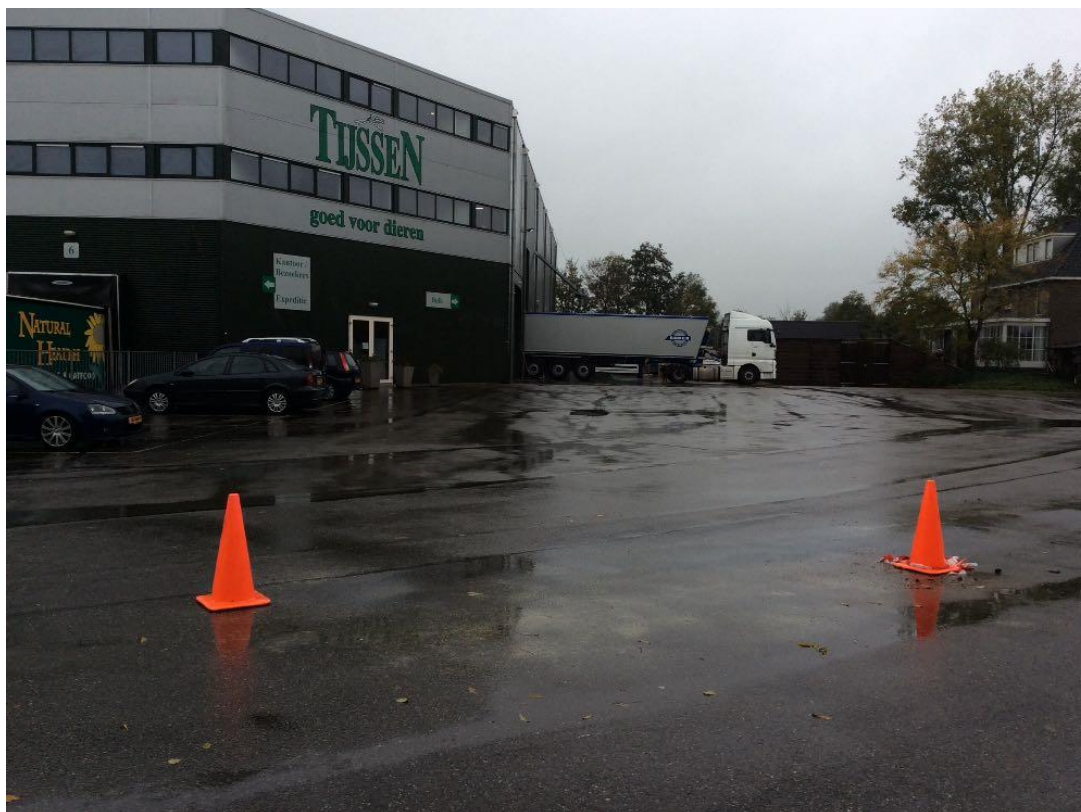
Afbeelding 2: voorzijde

- De locatie is grotendeels verhard met asfalt en beton en gedeeltelijk onverhard.
- Er zijn geen bijzonderheden waargenomen die kunnen duiden op een mogelijke verontreiniging van de bodem.
- Er zijn geen bijzonderheden waargenomen die van invloed kunnen zijn op het uit te voeren bodemonderzoek.
- Conclusie ten aanzien van terreinverkenning. Naar aanleiding van de terreinverkenning hebben zich geen wijzigingen of wel wijzigingen voorgedaan ten opzichte van de reeds verkregen gegevens uit het vooronderzoek.
