## **Actualiserend vooronderzoek Zuidwijk 68a te Boskoop**

**30 september 2016**

| <b>Projectnummer</b> | 1243326 |

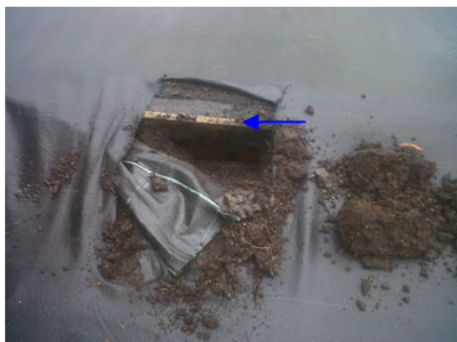
Houten beschoeiing (foto 1).

Foto 1: Houten beschoeiing.

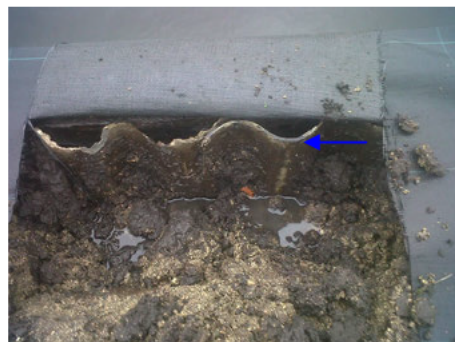
M1 en M2: Asbestvrije golfplaten als beschoeiing (foto 2).

Foto 2; M1 en M2: Asbestvrije golfplaten als beschoeiing.

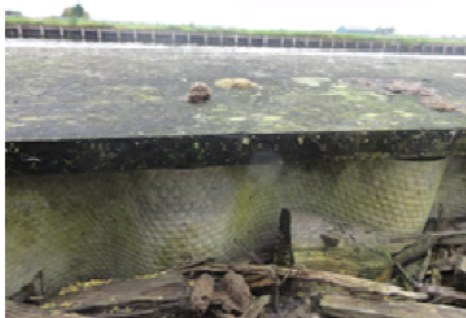
De beschoeiing aan de zuidkant van de onderzoekslocatie is asbesthoudend (asbestinventarisatie<sup>3</sup> is opgenomen in bijlage 4). Bij de gemeente is niet bekend of de beschoeiing is verwijderd.

M1B: Asbesthoudende golfplaten als beschoeiing (foto 3).

Foto 3; M1B: Asbesthoudende golfplaten als deel van de beschoeiing.

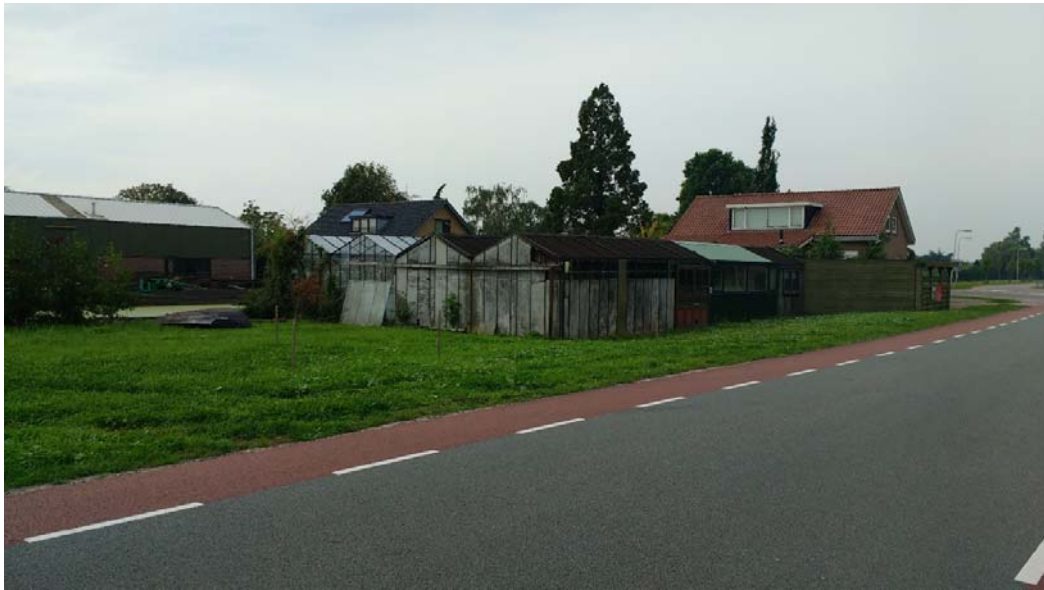
Foto 4: Oude kas/schuur die verwijderd zal worden voor de realisatie van het paviljoen.

- Een asbest inventarisatie uit te voeren van de opstallen (kas) op de onderzoekslocatie
- Na de sloop van de opstallen(kas) een verkennend bodemonderzoek naar asbest uit te voeren

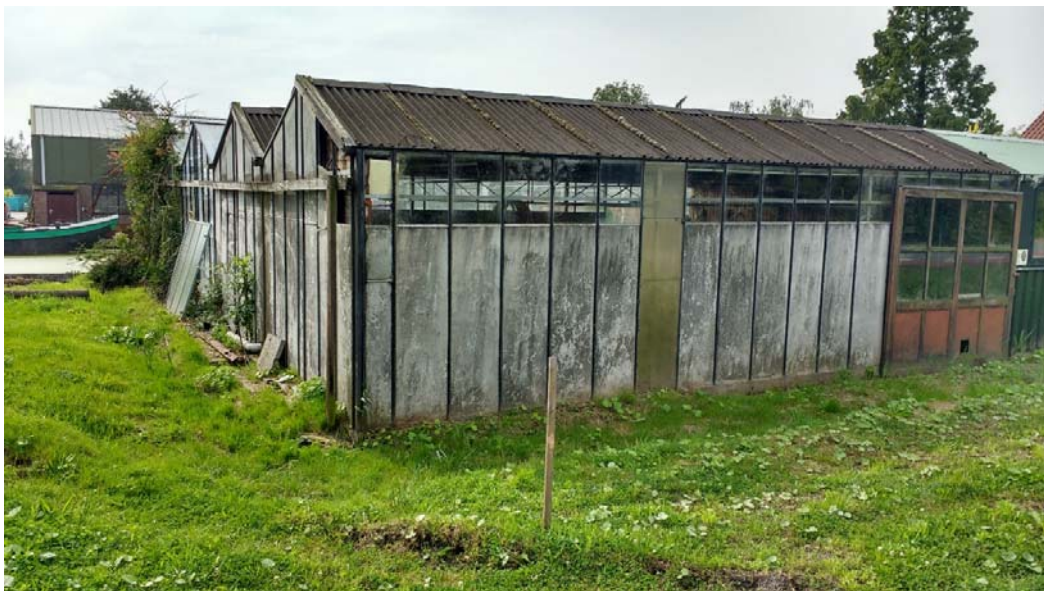
Op dit moment staat er nog een schuur/kas met asbestverdachte platen. De asbestverdachte platen zijn niet geheel intact en enkele resten liggen op de grond. De locatie is weergegeven in bijlage 3 en de foto's van de locatie-inspectie zijn opgenomen in bijlage 5

Foto 5: Asbestverdachte platen aan de zijkant van de schuur. De schuur ligt net iets lager dan het omliggende grasveld.

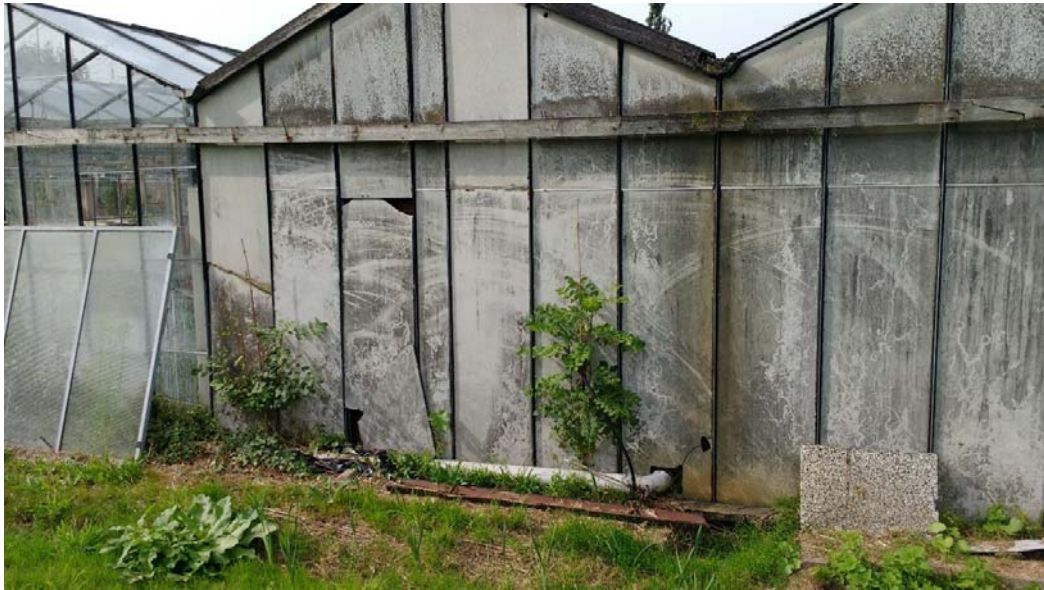
Foto 6: Niet geheel intacte asbest verdachte platen

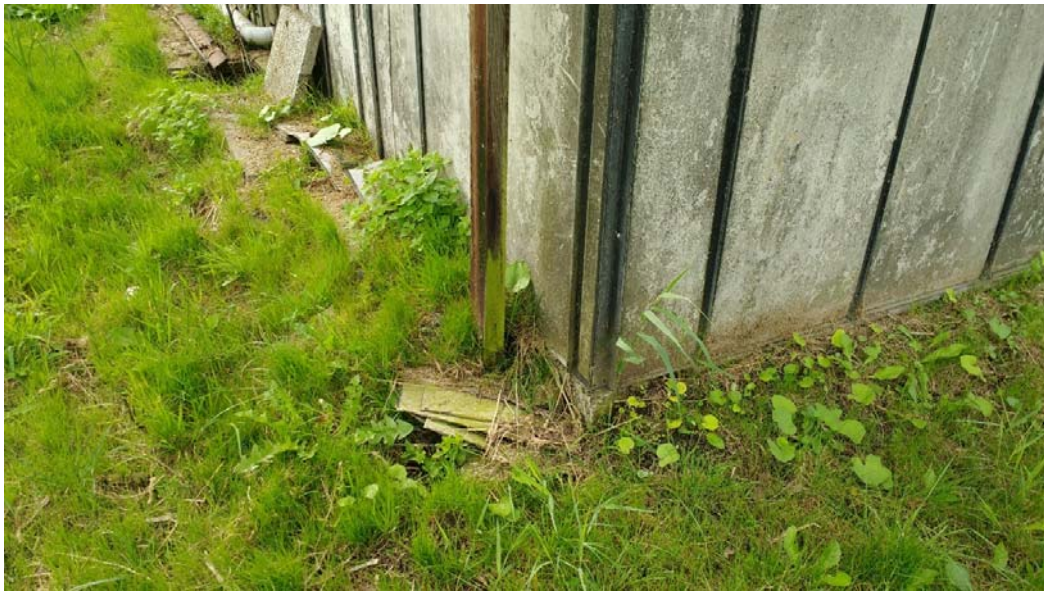
Foto 7: Resten asbest verdachte platen
