**Historisch vooronderzoek**

**Westzijdeweg 27  
te Hazerswoude-Dorp**

Projectcode: 18361CTH-24  
Kenmerk: U19-0018  
Datum: 9 januari 2019  
Opdrachtgever: Stichting Belangenbehartiging Greenport Boskoop, via CTvision

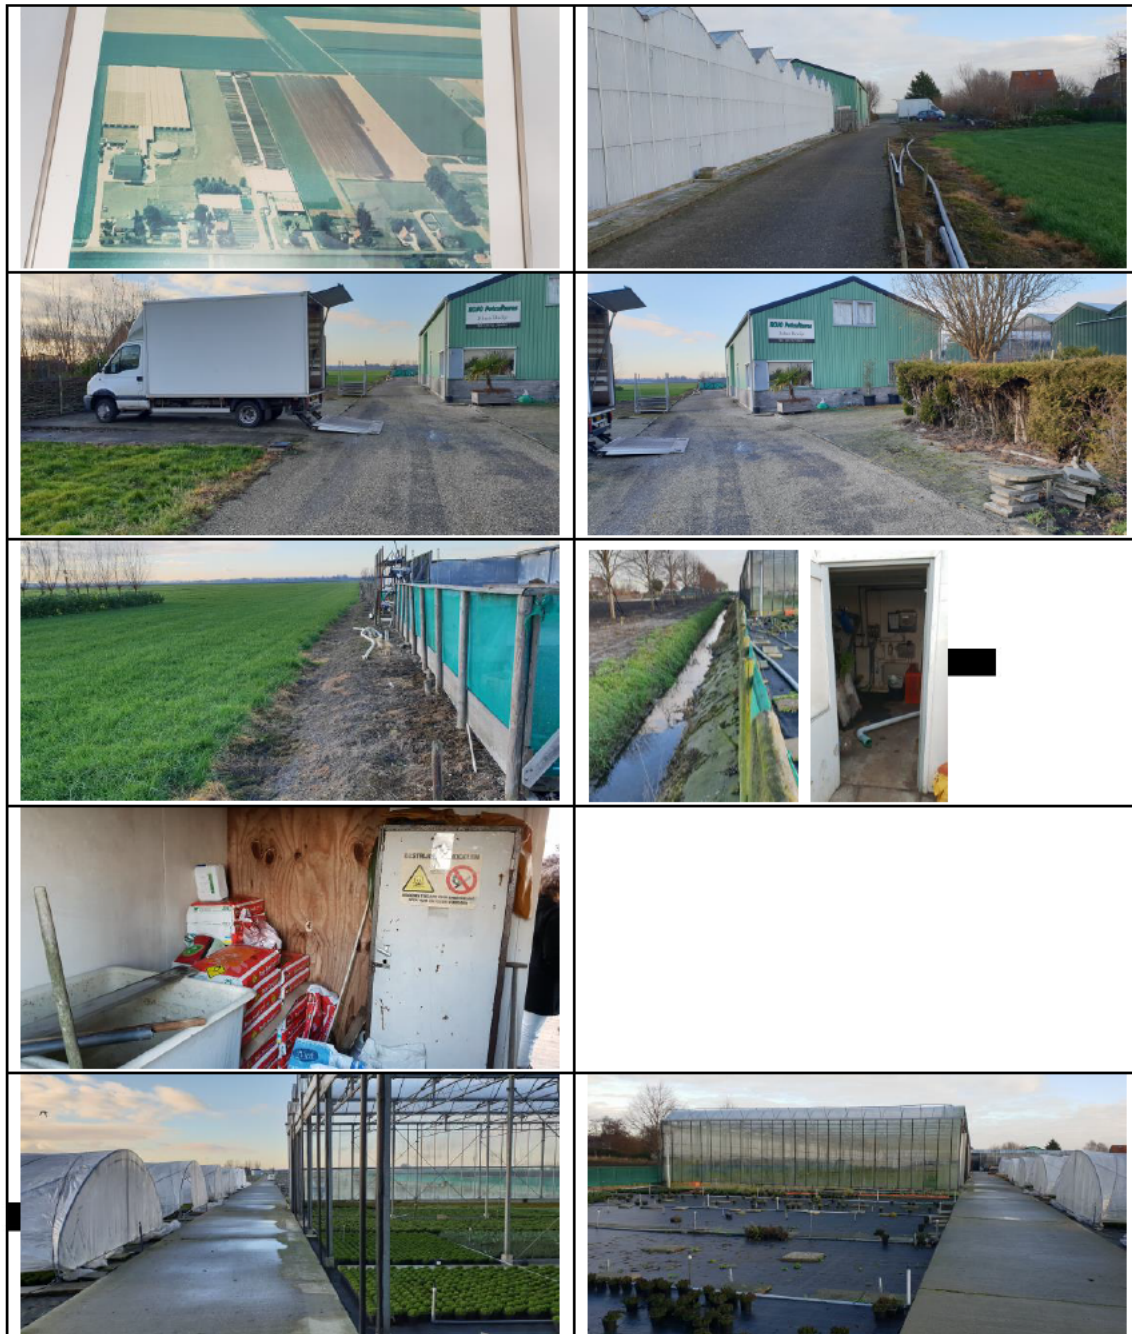
### Foto's

Op het perceel is een boomkwekerij met een loods/kassen aanwezig. De loods heeft een betonvloer. ■■■■■■■■■■ is sinds 1992 op de locatiegevestigd, toen is het erf geasfalteerd (op puinfundering). Bij aankoop van het perceel van de vorige eigenaar (■■■■■■■■■■, nr. 25) is de toenmalige kas verwijderd. Achterin de loods (grens met de kas) is een bestrijdingsmiddelenkast aanwezig.

Het pad op de kwekerij bestaat uit beton. Een deel van het containerveld heeft een ondergrond van flugzand; veelal is op de kleibodem een landbouwfolie en potcultuur aanwezig.

De kwekerij heeft een biologische instelling: de watervoorziening wordt gerecycled, hiervoor staan twee watersilo's op het meest westelijke deel van het perceel.

Ter plaatse van de onderzoekslocatie op maaiveld of aan de opstallen geen asbestverdachte materialen waargenomen; op een dakraam zijn cementplaten aanwezig (niet asbesthoudend). Een foto-impressie is hierna opgenomen.

Op basis van onderhavig onderzoek geldt dat er op de locatie enkele verdachte deellocaties aanwezig zijn: bestrijdingsmiddelenkast en de historische slootdemping. Het erf is verdacht op het voorkomen van verontreinigingen met zware metalen, OCB's, PAK's, minerale olie en asbest.

Op basis van het bovenstaande dient bij herbestemming/-inrichting verkennend bodemonderzoek conform de NEN-5740 uitgevoerd te worden ter plaatse van de genoemde deellocaties / verdachte (bedrijfs)activiteiten. Aanbevolen wordt om de noodzaak / tijdstip van verkennend onderzoek buiten de geplande bouwkafeel te overleggen met bevoegd gezag, gezien het toekomstig gebruik van deze terreindelen.

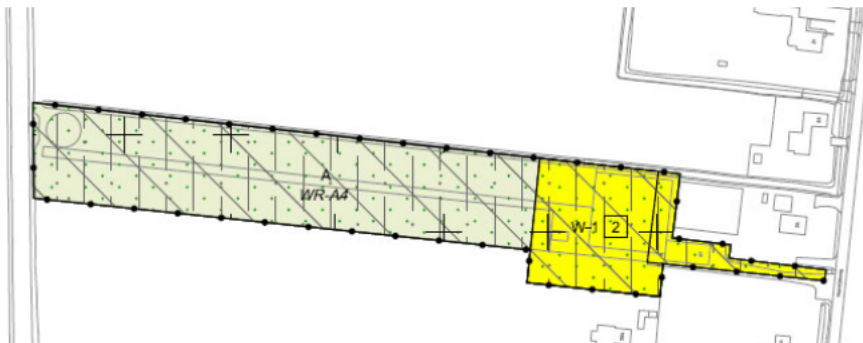
Nieuwe situatie –  
woonbestemming

In het kader van de 'ruimte-voor-ruimte-regeling' heeft de eigenaar ( ) de intentie de sierteeltkwekerij te beëindigen. De eigenaar wil met het bouwcontingent één nieuwe woning van 750 m<sup>3</sup> op het perceel realiseren. De resterende 0,25 bouwcontingent wordt gereserveerd voor een ander project. Daarnaast mag op de locatie nog een bedrijfswoning worden gerealiseerd. Omdat het bedrijf wordt gesaneerd wordt dit een reguliere woning. Beide woningen worden achter het bestaande bedrijfsgebouw en de kas van het naastgelegen perceel gerealiseerd. Aan de locatie van de nieuwe woningen wordt de bestemming 'Wonen-1' toegekend. De resterende gronden krijgen de bestemming 'Agrarisch' (zonder sierteelt) en deze zullen worden ingericht als grasland
