# **Verkennend bodem- en asbestonderzoek**

Kooiwalweg ong. te Barendrecht

14-2119-R01JV

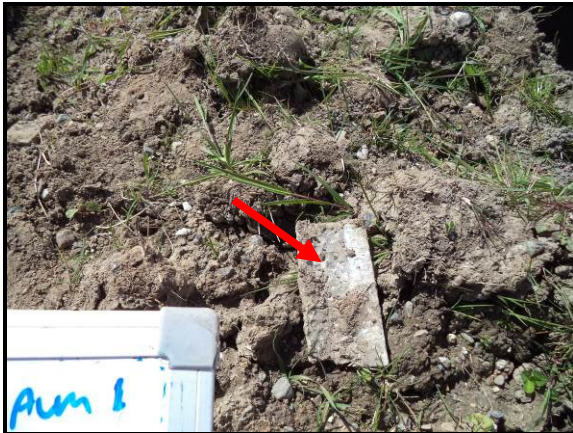
Foto 3: AVM1

Het op het maaiveld aangetroffen asbestverdachte plaatmateriaal bestaat uit hechtgebonden asbest-cement (12,% chrysotiel en 2,5% crocidoliet) en is middels handpicking verzameld en afgeleverd bij het laboratorium ten behoeve van de asbestanalyse.
