# Flora en fauna quickscan Reijerwaardseweg 19 te Barendrecht

Rapportnr.  
Versie  
Auteur  
Opdrachtgever  
Contactpersoon  
Datum uitgave

2017-N32  
2.0  
Sander D. Elzerman  
Gemeente Barendrecht  
Mevr. K. van Dalen  
22 december 2017

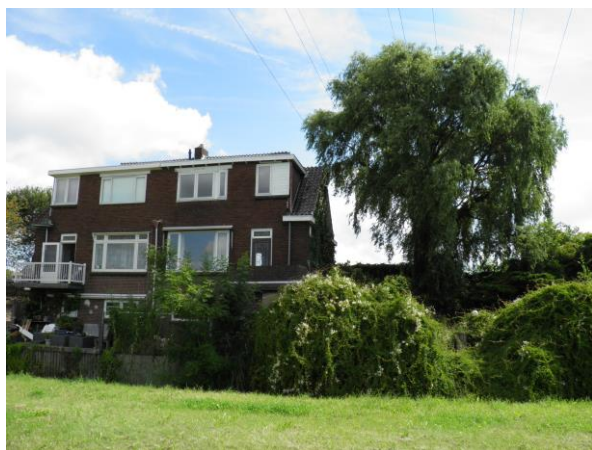
Het woonhuis aan de Reijerwaardseweg 19 vormt samen met het naastgelegen huisadres 21 een twee-onder-één-kapwoning (Figuur 2). Ten tijde van het veldbezoek was het huis onbewoond. Het betreft een dijkwoning met drie woonlagen. Op de begane grond is aan de achterzijde nog een schuurtje bestaande uit enkelsteens metselwerk. Het huis is opgebouwd uit rode bakstenen en voorzien van een zadeldak met grijze dakpannen (Figuur 3). De dakgoot en raamkozijnen zijn van hout (wit geschilderd). Aan alle zijden zijn ramen aanwezig.

**Figuur 2.** De achterzijde van de woning met Reijerwaardseweg 19 als het rechterdeel van het gebouw.

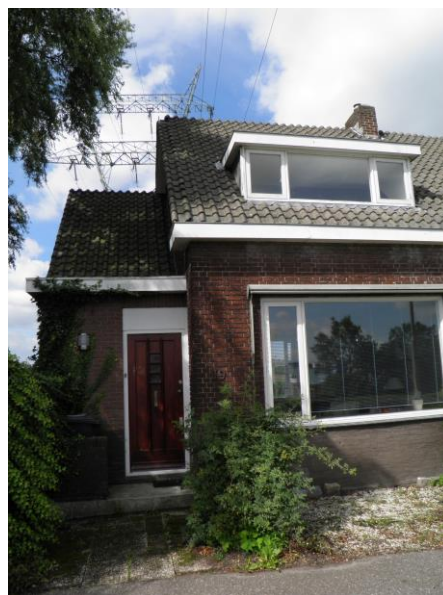
**Figuur 3.** Voorzijde van de projectlocatie.

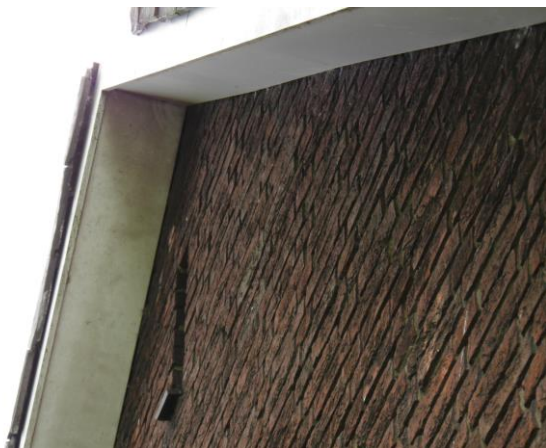
**Figuur 4.** De houten daklijst sluit naadloos aan op de buitenmuur.

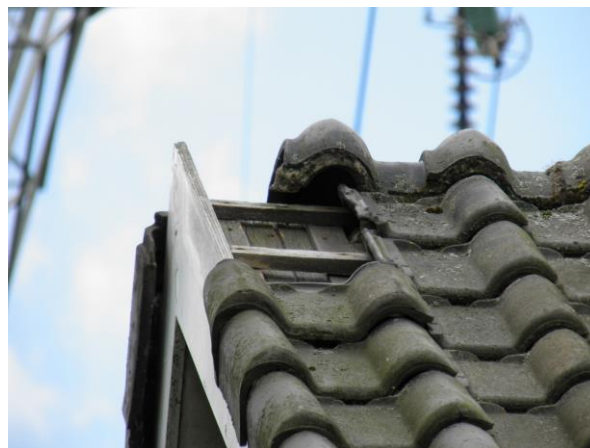
**Figuur 5.** Ontbrekende nokpan op de projectlocatie.

Op het dak lagen enkele dakpannen waar stukken van afgebroken waren. Bij de kapotte dakpannen midden op het dakvlak ontbrak een stuk bij de bolle kant. Hieronder is geen ruimte vanwege de bolling van de onderliggende dakpan. Enkele kapotte dakpannen op de onderste rij bij de regengoot boden mogelijkheden voor een Huismus om het dakbeschot te bereiken. Voor een Gierzwaluw en vleermuis is dit niet mogelijk, omdat deze soorten een vrije val nodig hebben om de verblijfplaats te verlaten. Verder ontbreekt een nokpan. Ook hier kan een Huismus gebruik van maken.

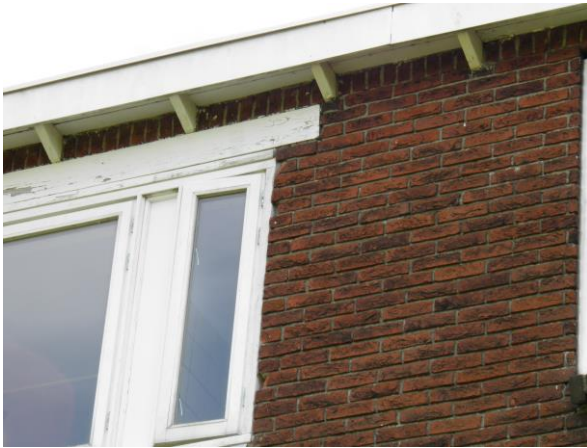
**Figuur 6.** In de buitenmuur ontbreken open stootvoegen.

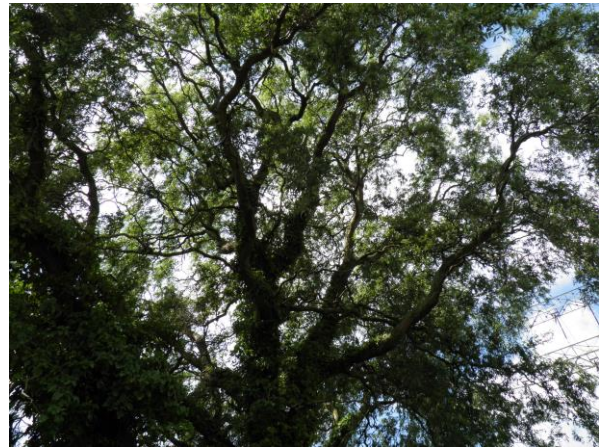
De Gierzwaluw heeft, net als de Huismus, een voorkeur voor een nestlocaties onder de dakpannen. Voor deze jaarrond beschermde vogel naderde ten tijde van het eerste veldbezoek het einde van het broedseizoen. Vanaf begin augustus vertrekken ze massaal naar de overwinteringsgebieden in Afrika (SOVON, 2002). De openingen op het dak vormen de enige mogelijkheid voor de Gierzwaluw om toegang te krijgen tot het dakbeschot. Tussen de houten daklijst en buitenmuur is geen opening (Figuur 4) De locaties zijn echter niet gunstig gelegen. De kapotte dakpan op de onderste rij ligt te laag voor een Gierzwaluw. De ontbrekende nokpan biedt daarentegen weer te veel ruimte. Bovendien ontbreekt een open, vrije aanvliegroute voor de Gierzwaluw door de wilg naast het huis. Bij de dakcontrole zijn ook geen aanwijzingen gevonden voor het gebruik door Gierzwaluwen. Voor de overige jaarrond beschermde vogels is de projectlocatie ongeschikt. In de boom zijn geen (grote) nesten aangetroffen, waardoor de soorten die in bomen broeden kunnen worden uitgesloten (Figuur 7).

**Figuur 7.** In de wilg waren geen nesten te zien.

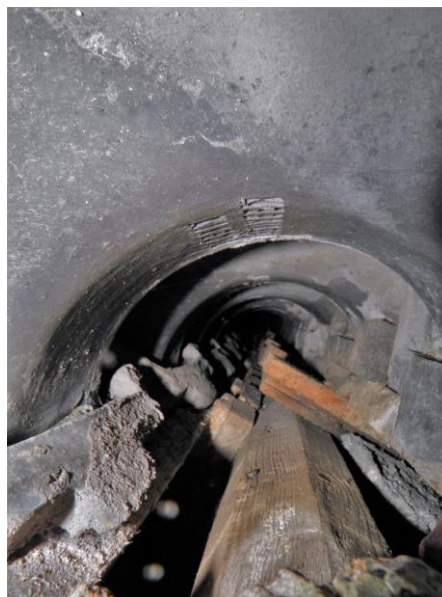
Bij het veldbezoek zijn geen Huismussen waargenomen in de projectlocatie, maar wel in de directe omgeving. Enkele huizen verderop in de straat zaten ze in de tuinen. In maart 2017 zijn bij een inventarisatieronde voor de Natuurwaardenkaart op meerdere plekken territoriale Huismussen waargenomen (*pers. obs.*). Destijds is niet specifiek bij de projectlocatie gekeken. De woning biedt broedgelegenheid voor de soort. Een enkele dakpan ligt scheef of mist een hoekje. Met name op de onderste rij dakpannen bij de dakgoot geeft het genoeg ruimte waar een Huismus doorheen past. Op de nok ontbreekt een nokpan waardoor een Huismus het dakbeschot kan bereiken (Figuur 5). Huismussen broeden vanaf begin maart tot en met eind juni (SOVON, 2002). Dit is afhankelijk van het feit of een tweede broedsel gestart wordt. In de periode dat het veldbezoek is uitgevoerd kan niet meer met zekerheid worden bepaald dat de Huismus er niet broedt. Daarom is in oktober 2017 de projectlocatie nogmaals bezocht. Middels het oplichten van de dakpannen kon worden onderzocht of hier nesten of gebruikssporen aanwezig waren. Dit bleek niet het geval te zijn (Figuur 8 en Figuur 9). Daarmee kan het gebruik van de woning als nestplaats worden uitgesloten.

Van de strikt beschermde soorten moest op voorhand vooral rekening gehouden worden met vleermuizen. Diverse soorten komen voor in de omgeving van de projectlocatie, zoals Gewone dwergvleermuis *Pipistrellus pipistrellus* en Ruige dwergvleermuis *Pipistrellus nathusii* (Broekhuizen *et al.*, 2016). Een vleermuis maakt gedurende het jaar gebruik van verschillende verblijfplaatsen. Die kunnen zich in een boom of gebouw bevinden. Dit is afhankelijk van de tijd van het jaar en de soort (Limpens *et al.*, 1997). In de buitenmuren zaten geen open stootvoegen (Figuur 6). Bovendien sloot het houtwerk naadloos aan op de muur (Figuur 4). De openingen op het dak zijn groot genoeg voor vleermuizen, maar ze zijn niet ideaal gepositioneerd. Vleermuizen hebben een vrije aanvliegroete nodig. Bij de ontbrekende nokpan zijn geen gebruikssporen waargenomen. Dit is de enige geschikte plek. Enkele kapotte dakpannen bevinden zich op de onderste rij, waardoor een uitvliegmogelijkheid geblokkeerd door de regengoot. De andere missen een hoekje bij de bolling van de dakpan, waardoor hier niet genoeg ruimte is voor een vleermuis om tussen te kruipen. De controle van het dakbeschoet bevestigde dit beeld. Gebruikssporen, zoals keutels, zijn vindbaar indien vleermuizen aanwezig zijn. Dit bleek niet het geval te zijn (Figuur 8 en Figuur 9). Er zijn geheel geen aanwijzingen gevonden voor deze dieren.

**Figuur 9.** Ondanks het grote gat bij de nok waren hier geen gebruikssporen van dieren.
