Onderzoekslocatie: Lagewei Barendrecht  
 Projectnummer: 19-082  
 Datum: 02-04-2019

Type onderzoek: Onderzoek naar asbest in bodem cf. NEN5707  
 Opdrachtgever: Kuiper Compagnons  
 t.a.v. dhr. P. Snelders  
 Postbus 13042  
 3004 HA Rotterdam

## Verkennd asbest in bodemonderzoek - Lagewei, Barendrecht

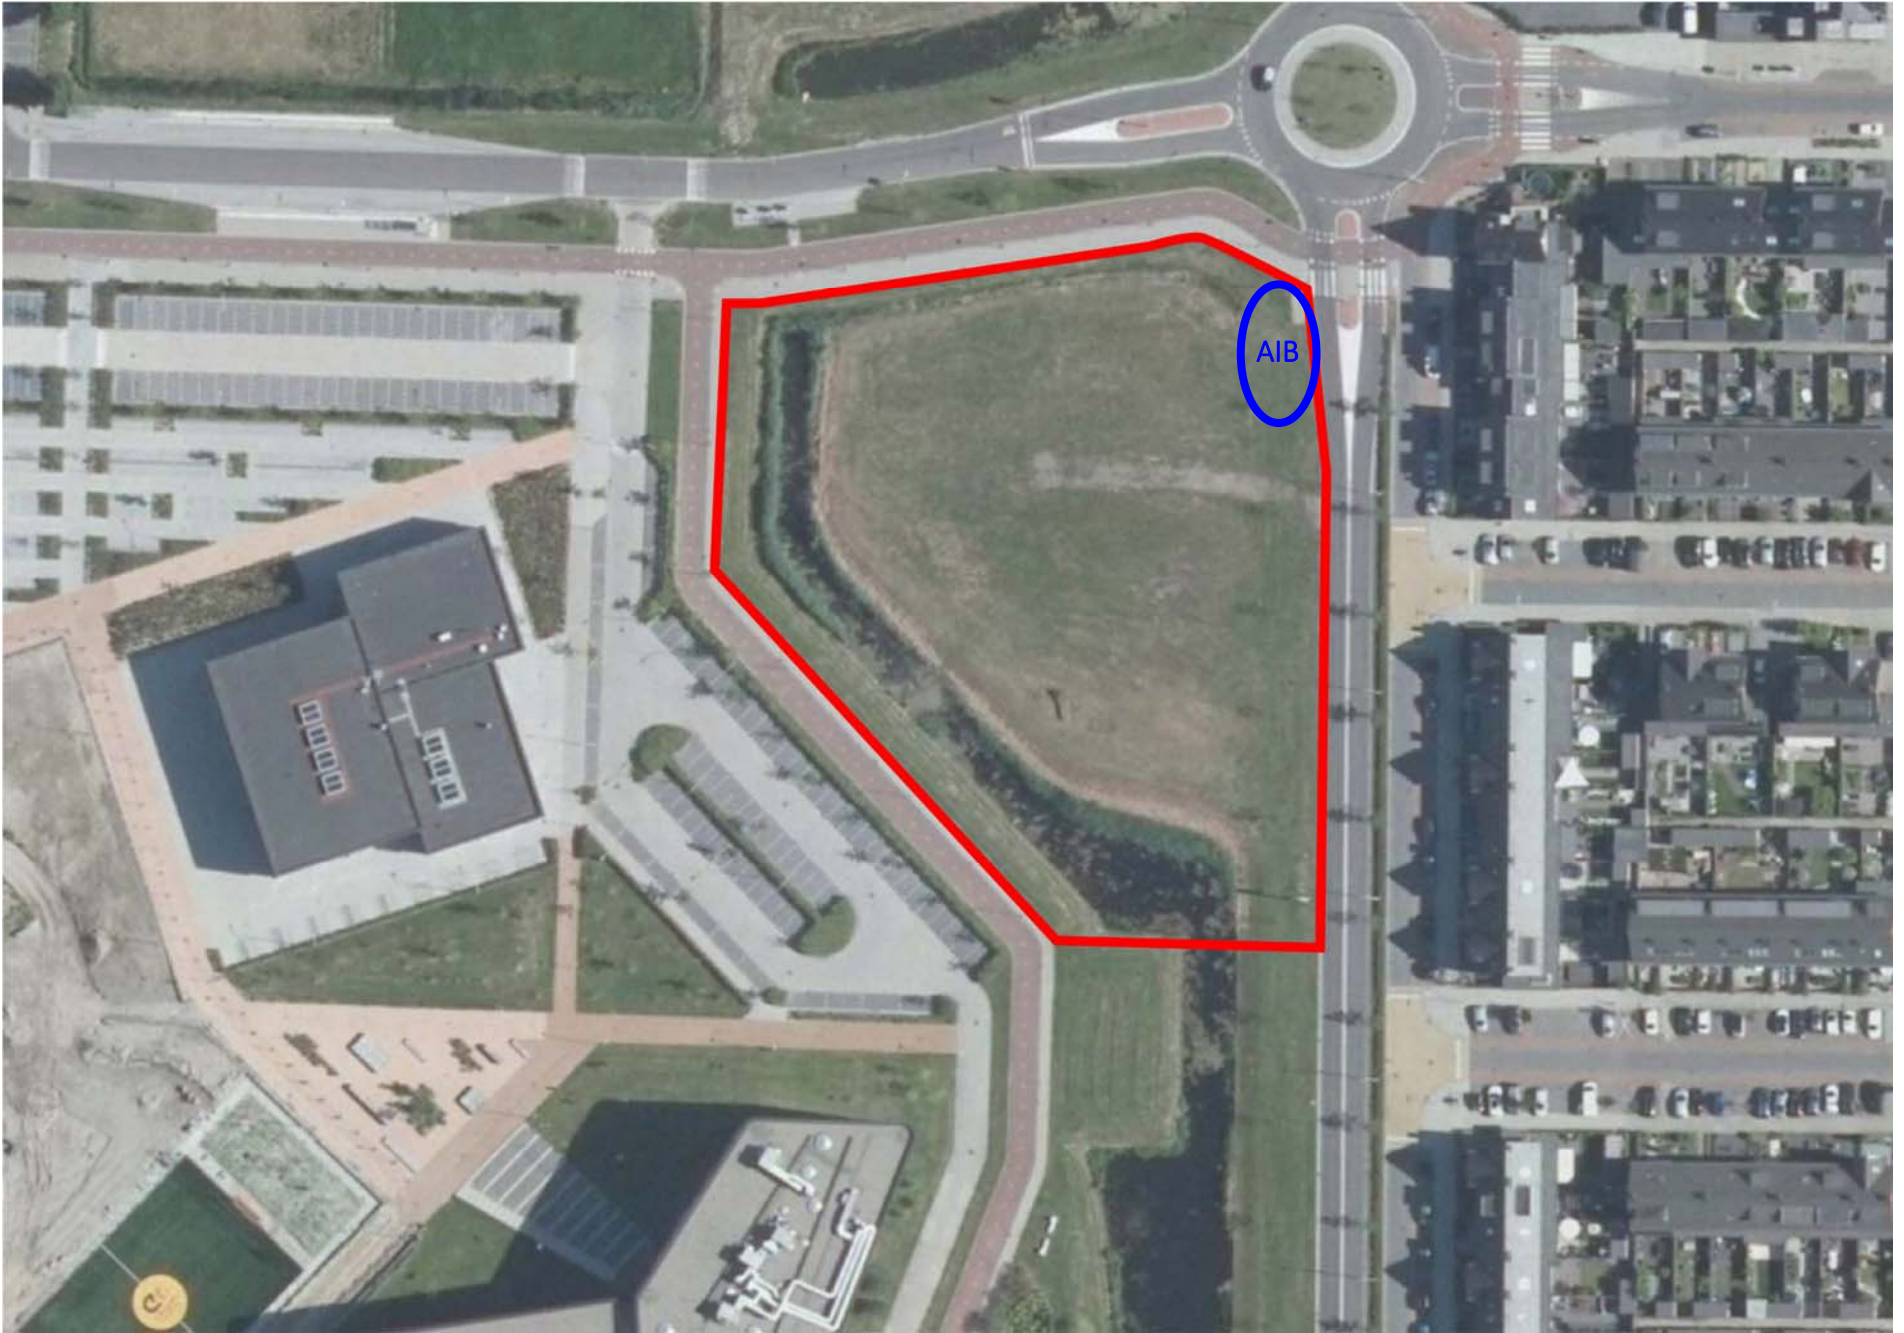
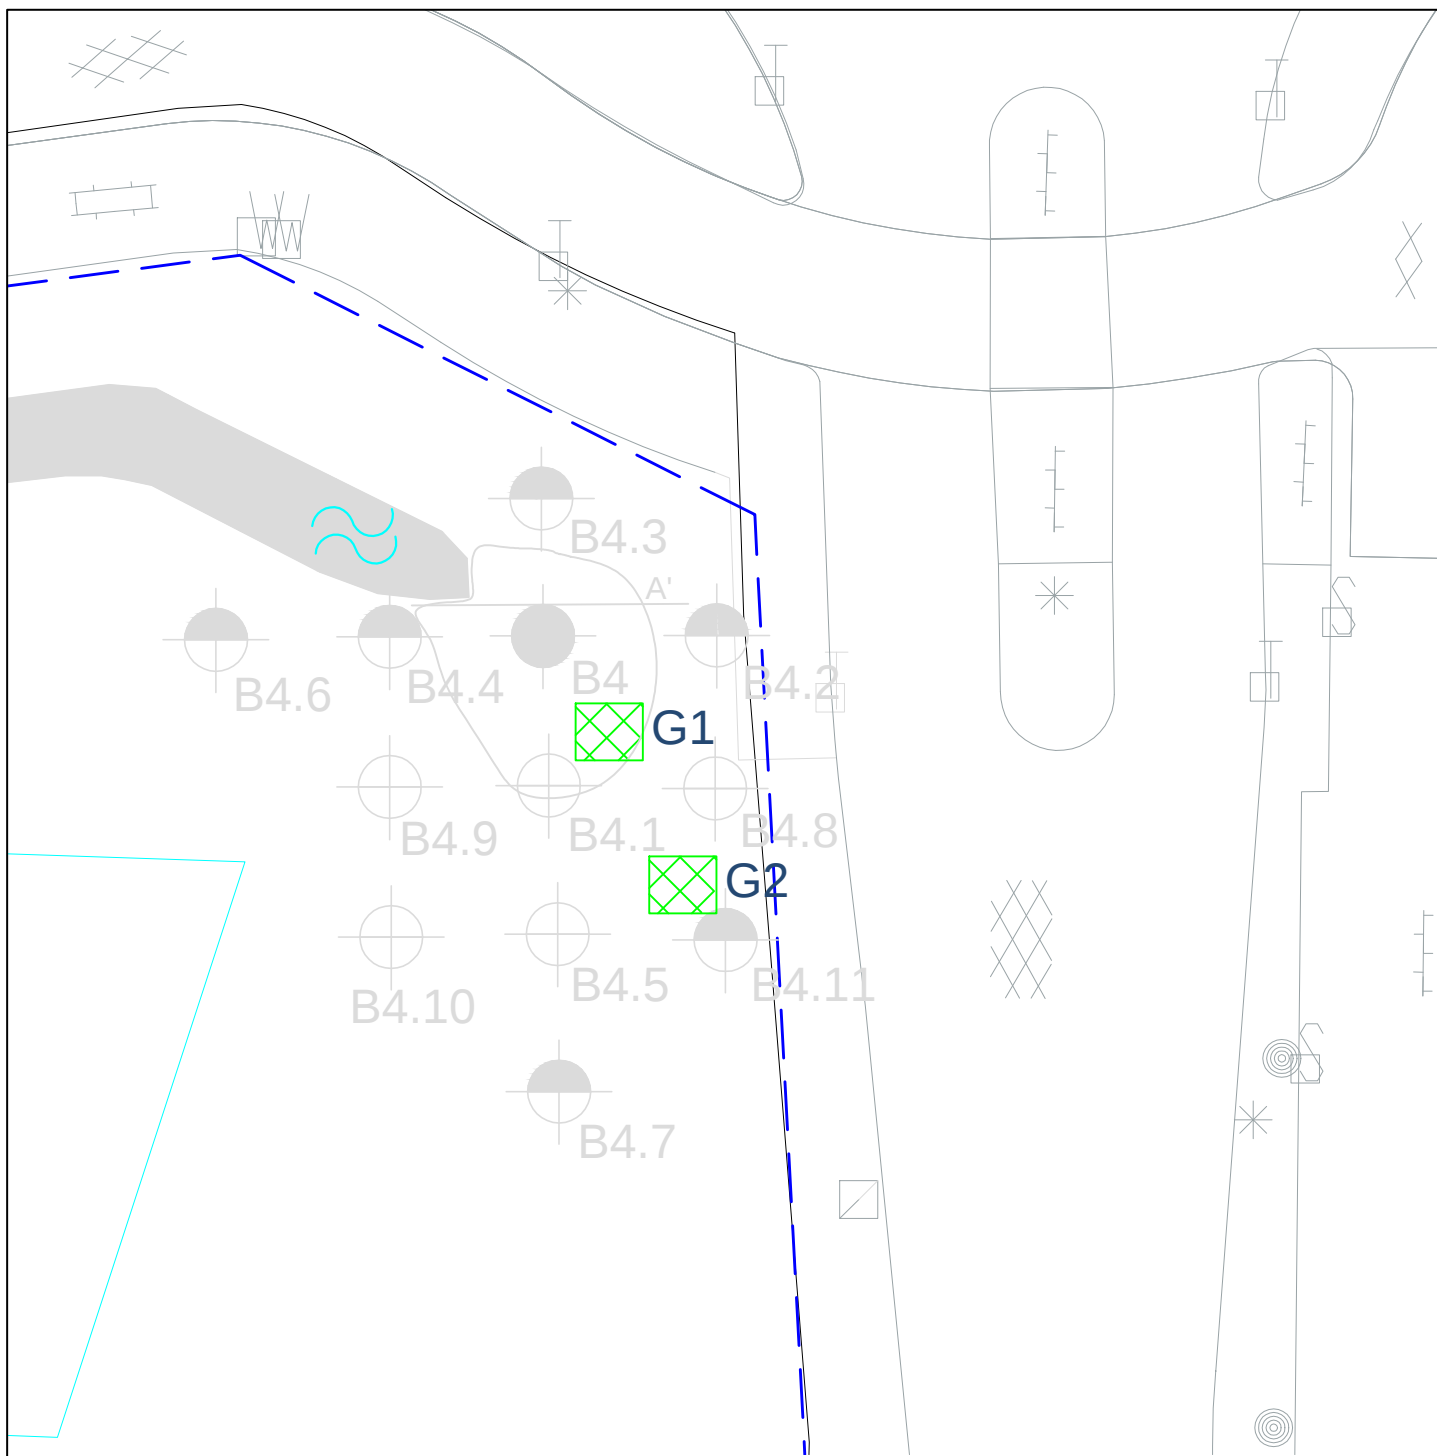
## Bijlage 1. Tekening uitgevoerd onderzoek

Tijdens het uitvoeren van het veldwerk zijn 2 gaten (30x30x50cm) gegraven ter plaatse van het eerder aangetroffen puin in de bodem. Ter plaatse van beide gaten wordt een boring geplaatst tot een diepte van ca. 2,0 m-mv om de onderliggende bodemlaag vast te leggen.

- Onderzoekslocatie
- Asbestgat
- Boring tot 2,0 m-mv

- Asbestgat, zintuigelijk schoon
- Asbestgat, zintuigelijk asbestverdacht
- Asbestgat, analytisch schoon
- Asbestgat, analytisch asbest

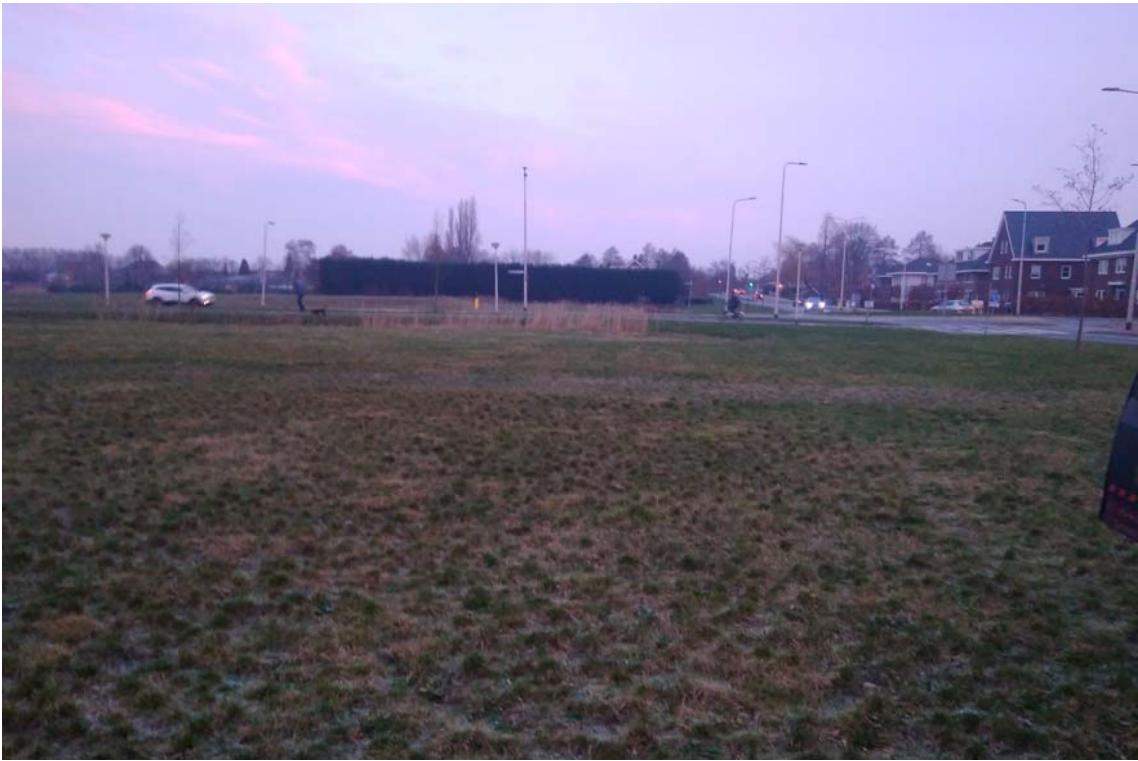
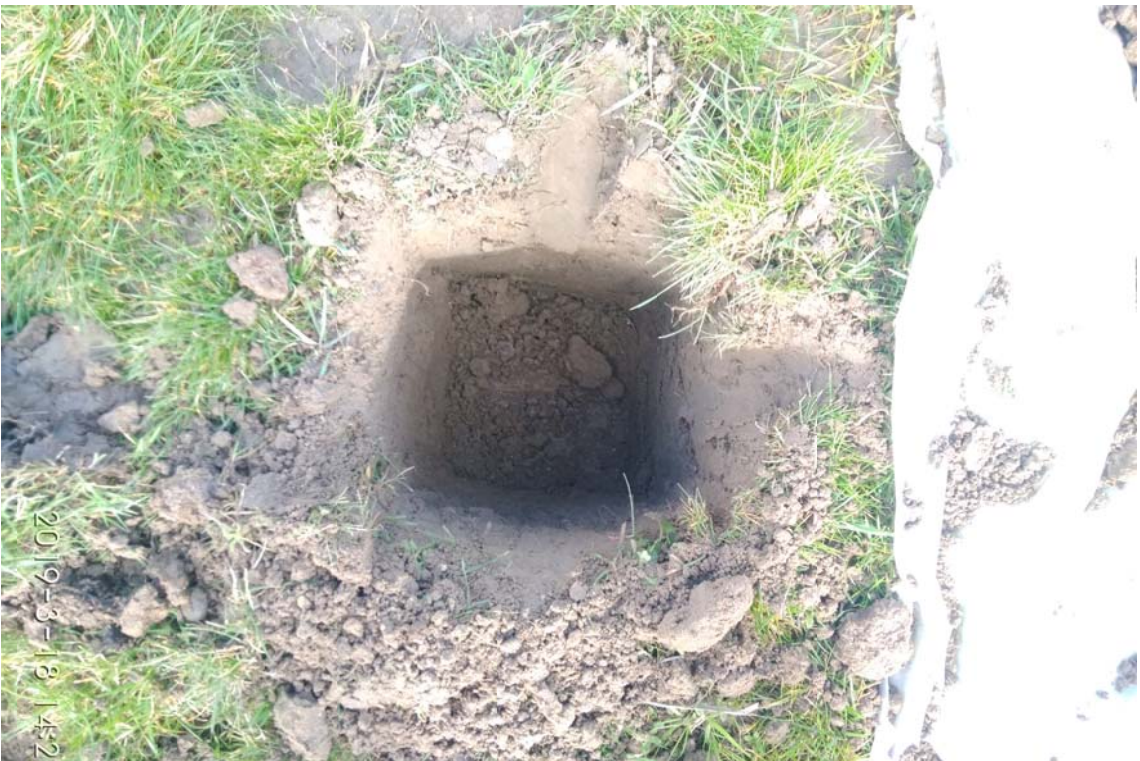
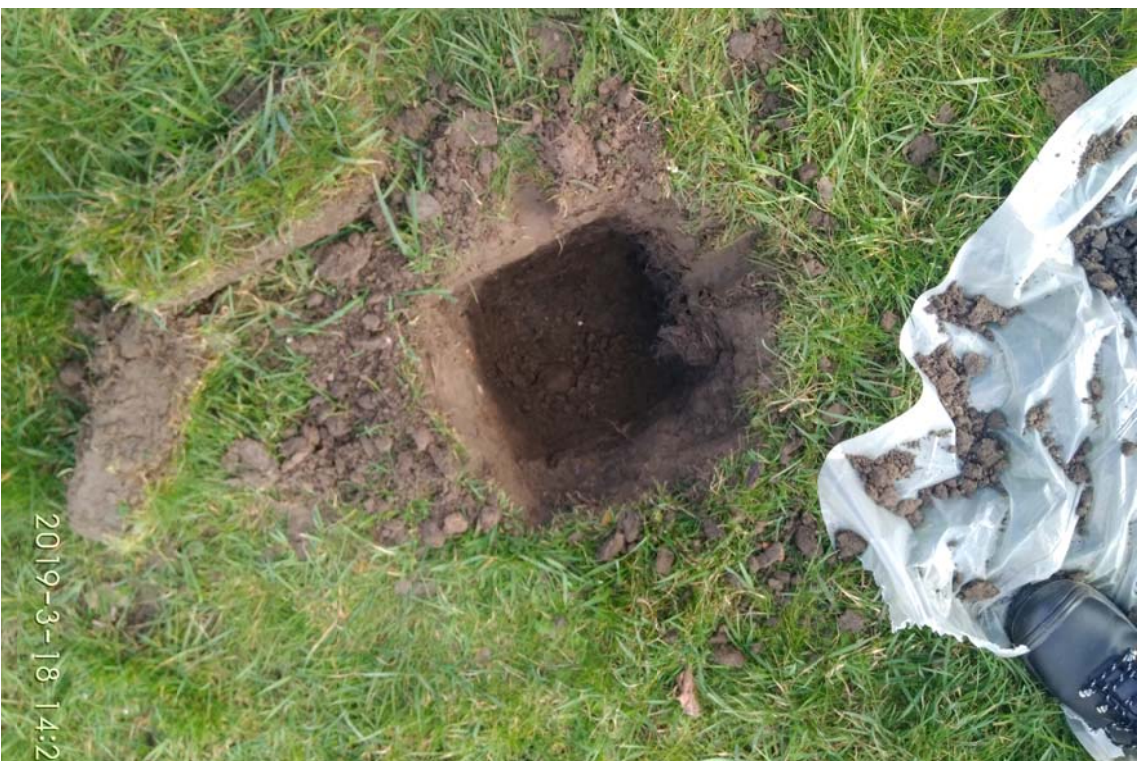
#### Bijlage 4. Foto's onderzoekslocatie

Het maaiveld is 18/03/2019 steekproefsgewijs geïnspecteerd, waarbij werd voldaan aan bovenstaande randvoorwaarden. Ter plaatse van het maaiveld zijn geen stukjes asbestverdacht plaatmateriaal aangetroffen.

In beide gaten wordt zintuigelijk geen asbestverdacht materiaal aangetroffen waardoor er van beide gaten, één mengmonster van de grond is samengesteld.
