Datum: 30 augustus 2019  
Onderwerp: Verkennend  
asbestonderzoek  
Ons  
projectnummer: P1900444  
Uw kenmerk: -  
Locatie: Voordijk 276 te  
Barendrecht

Hierbij ontvangt u de (brief)rapportage van het door Hopman en Peters uitgevoerde verkennend asbestonderzoek voor de locatie Voordijk 276 te Barendrecht.

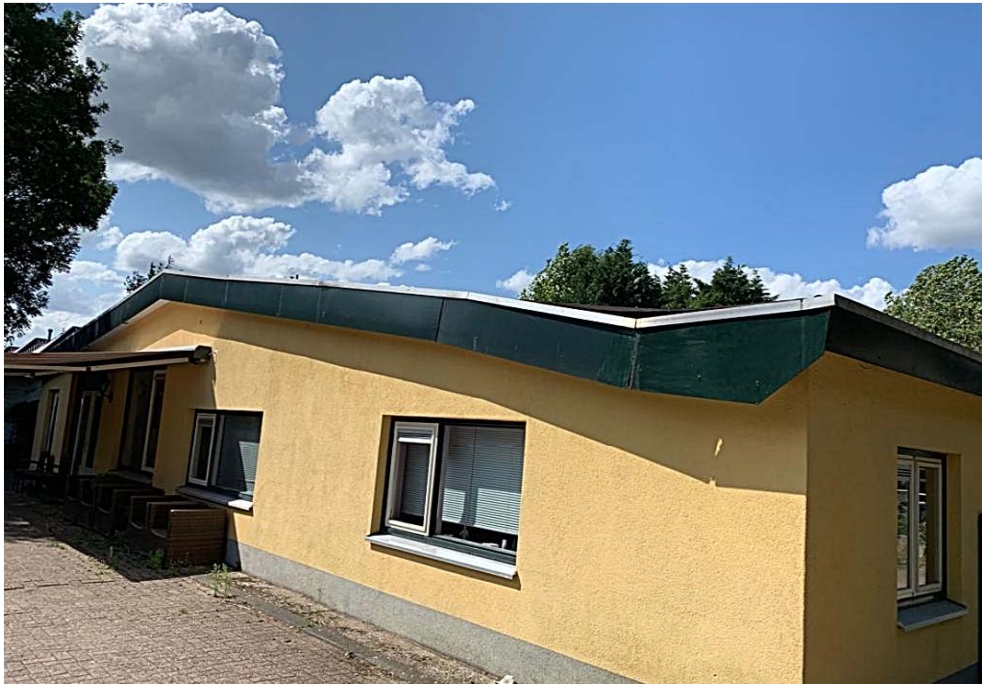
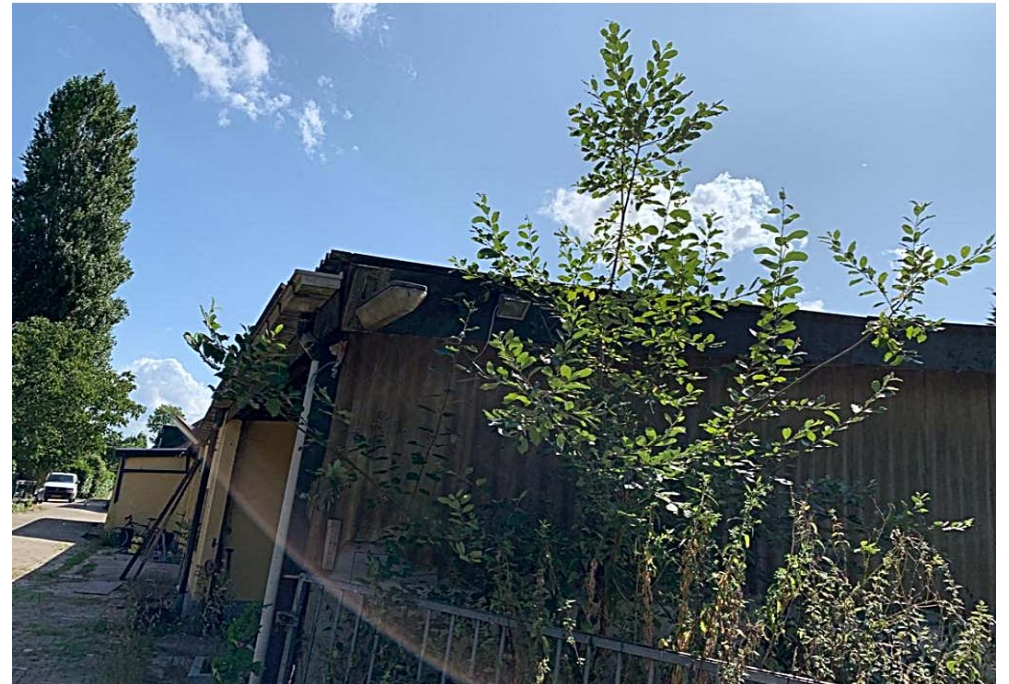
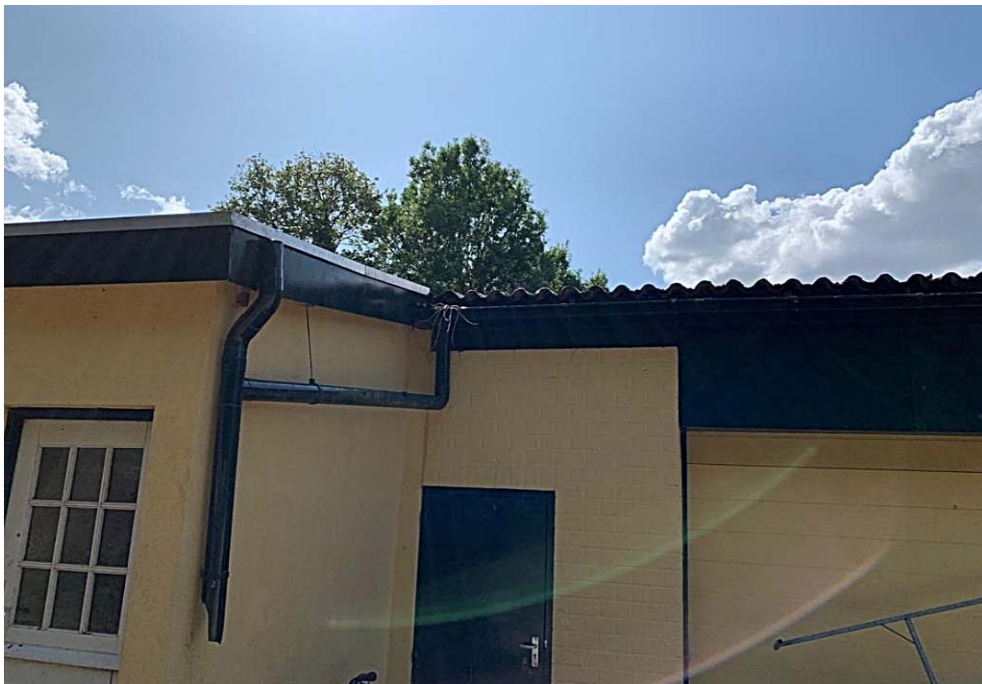
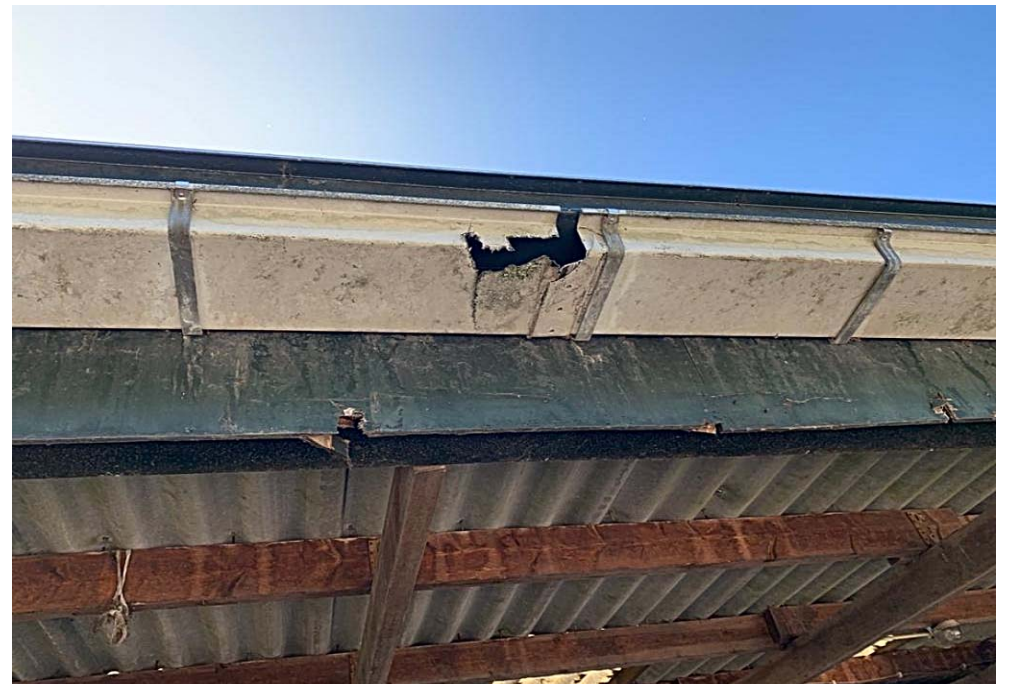
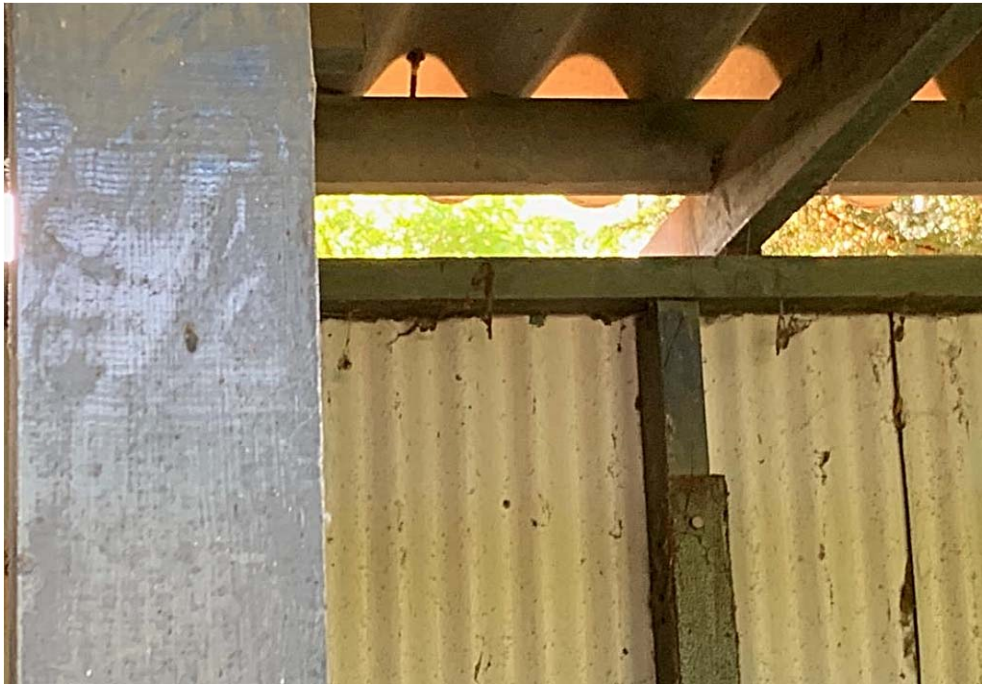
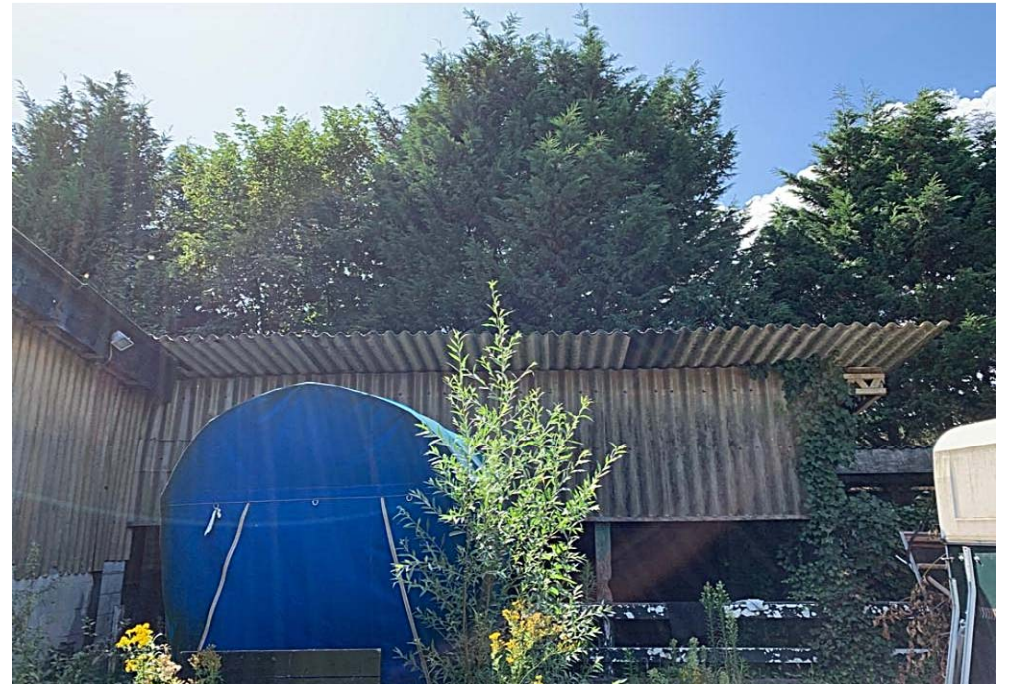
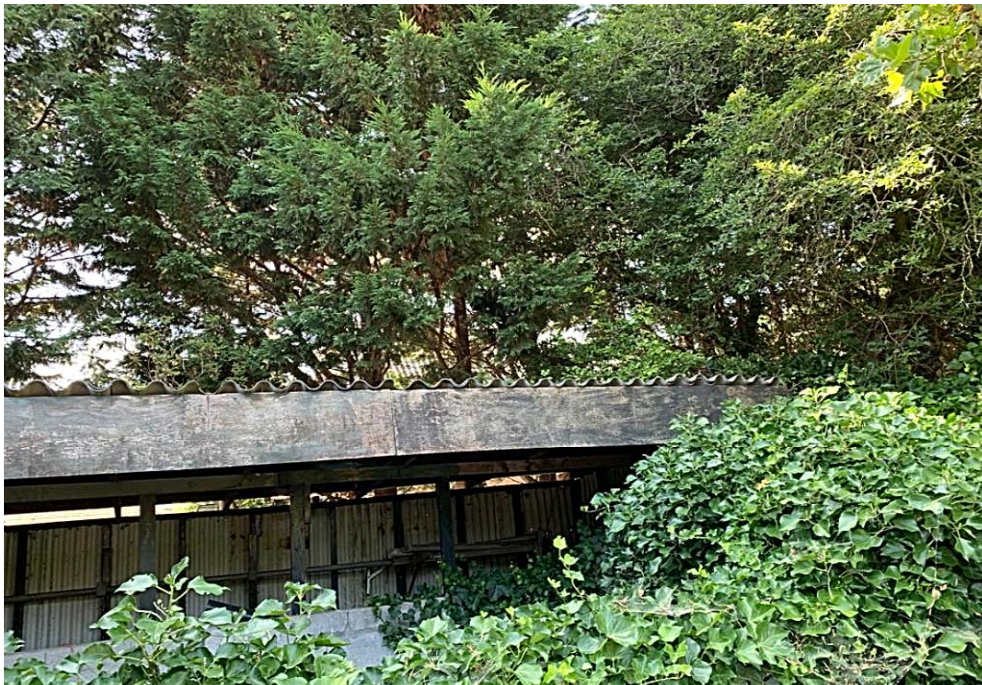
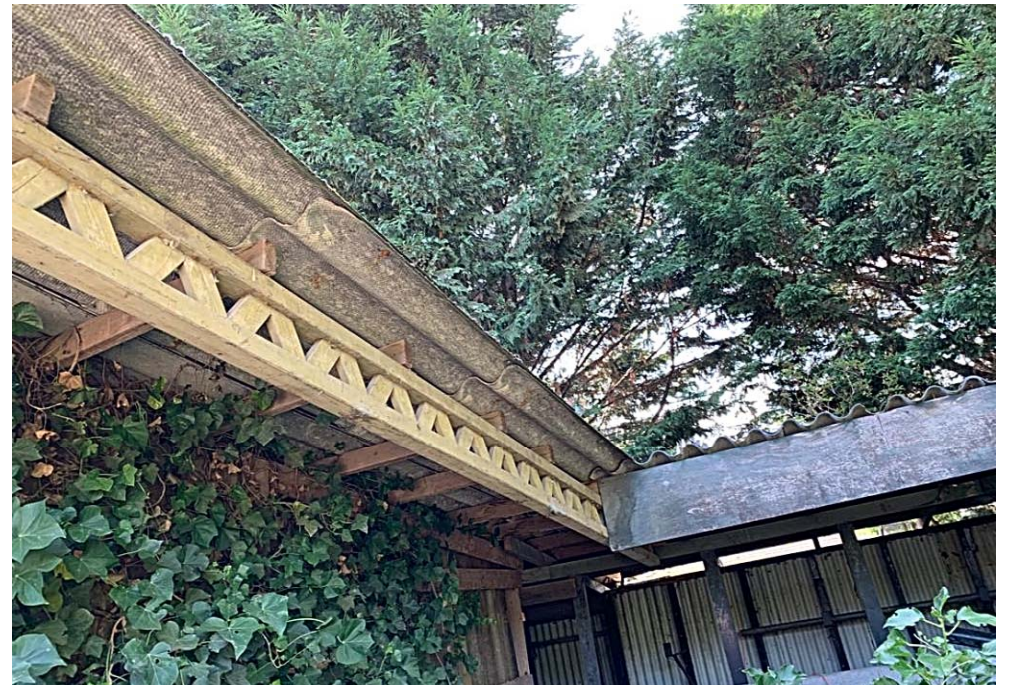
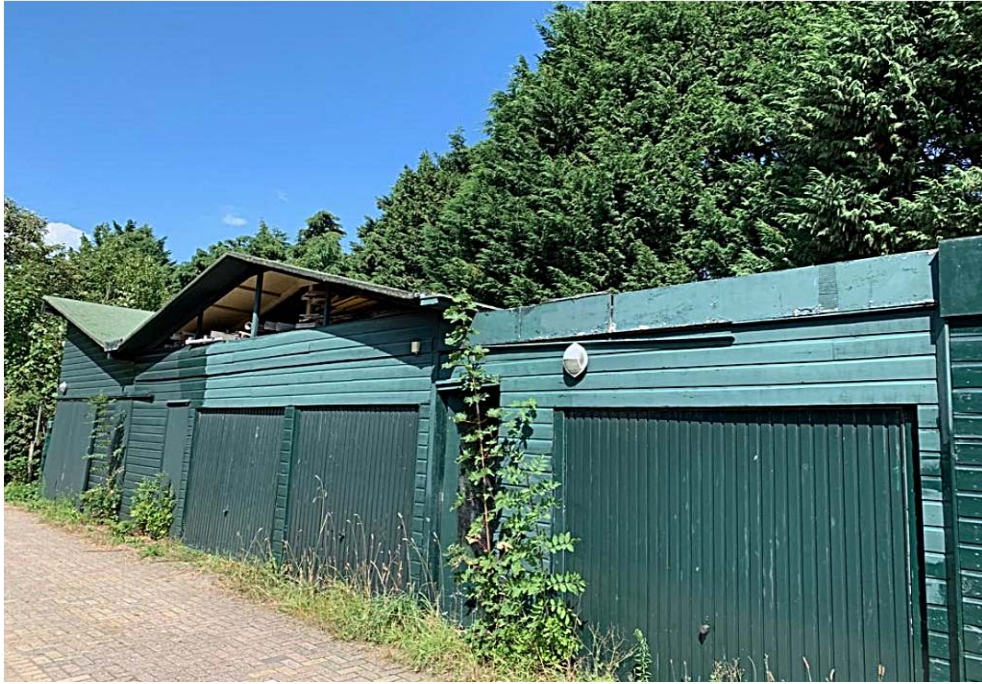
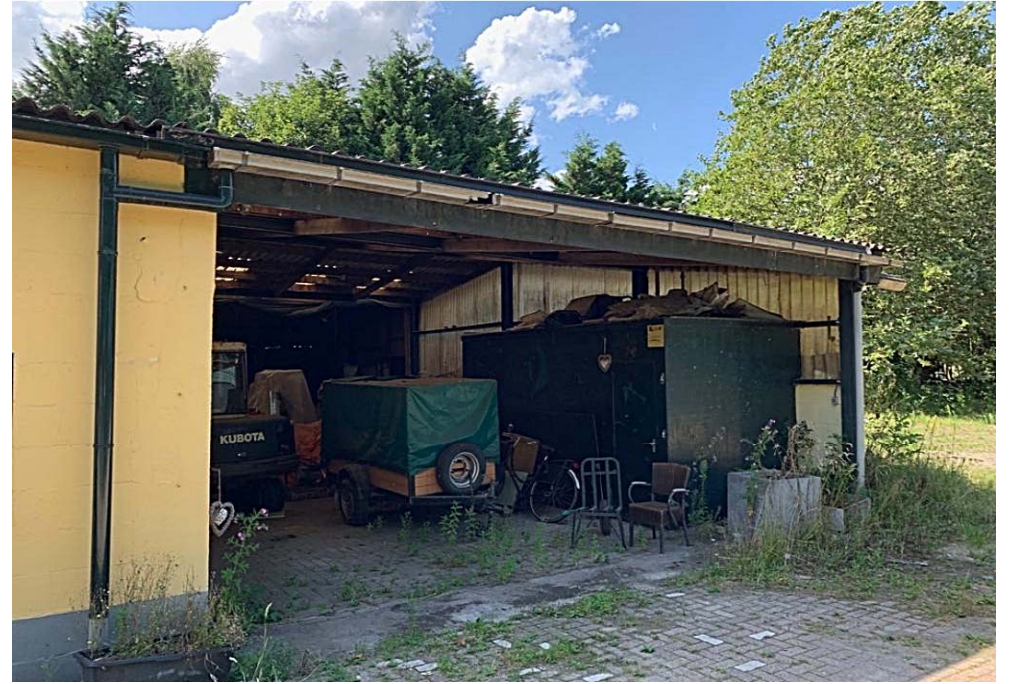
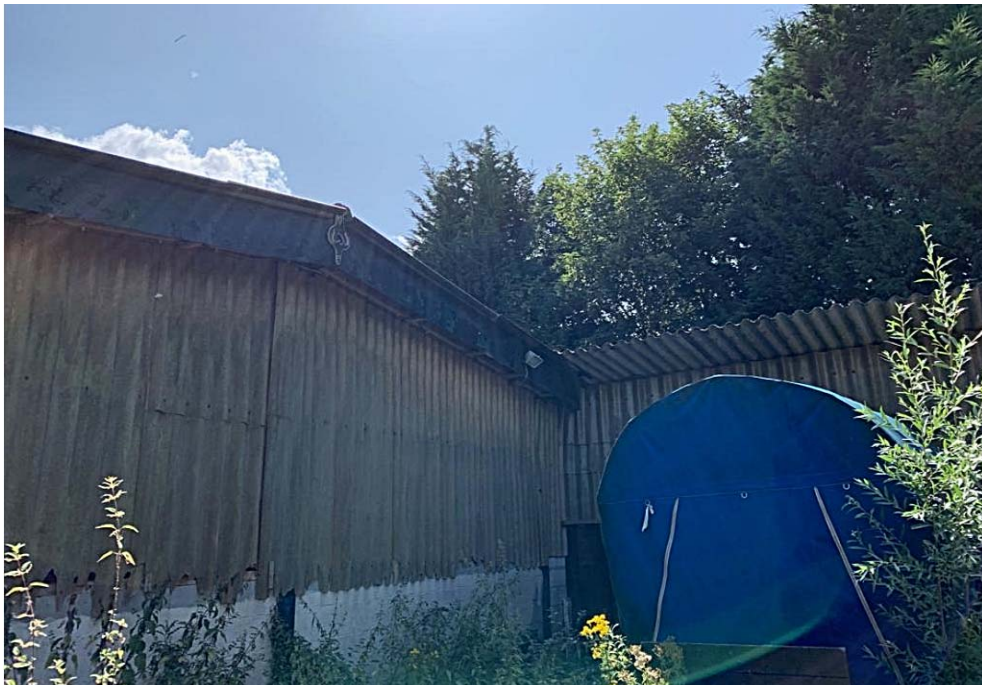
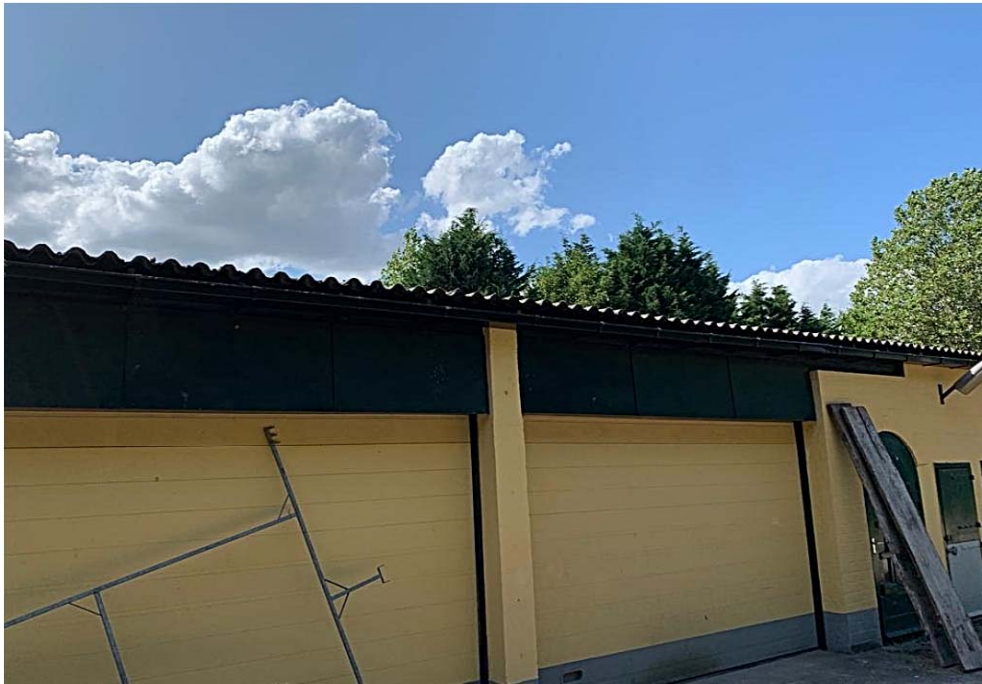
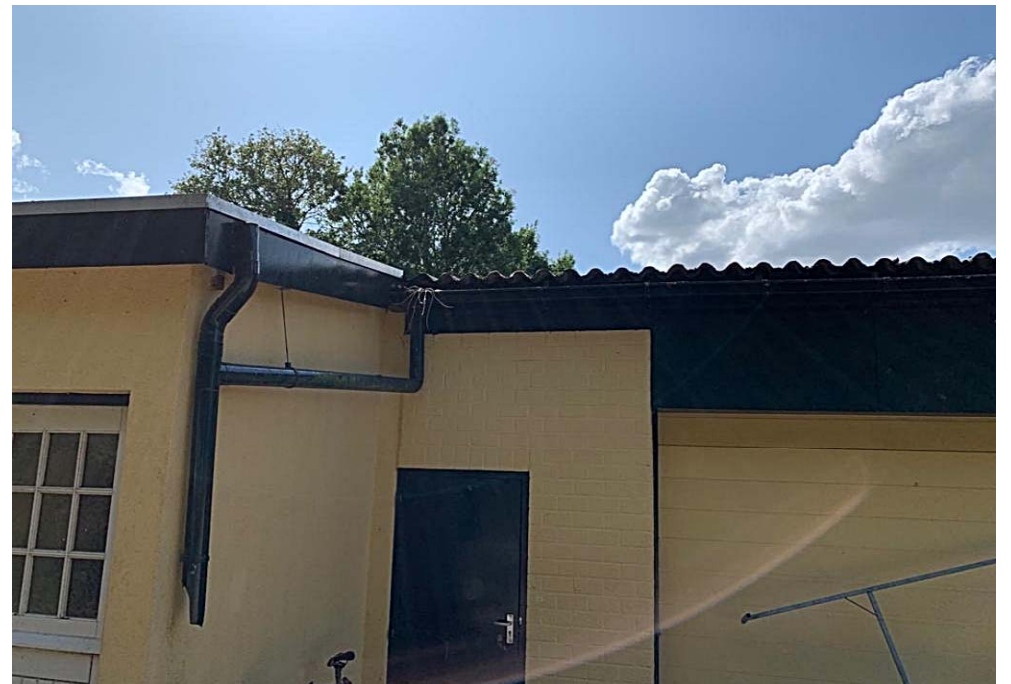
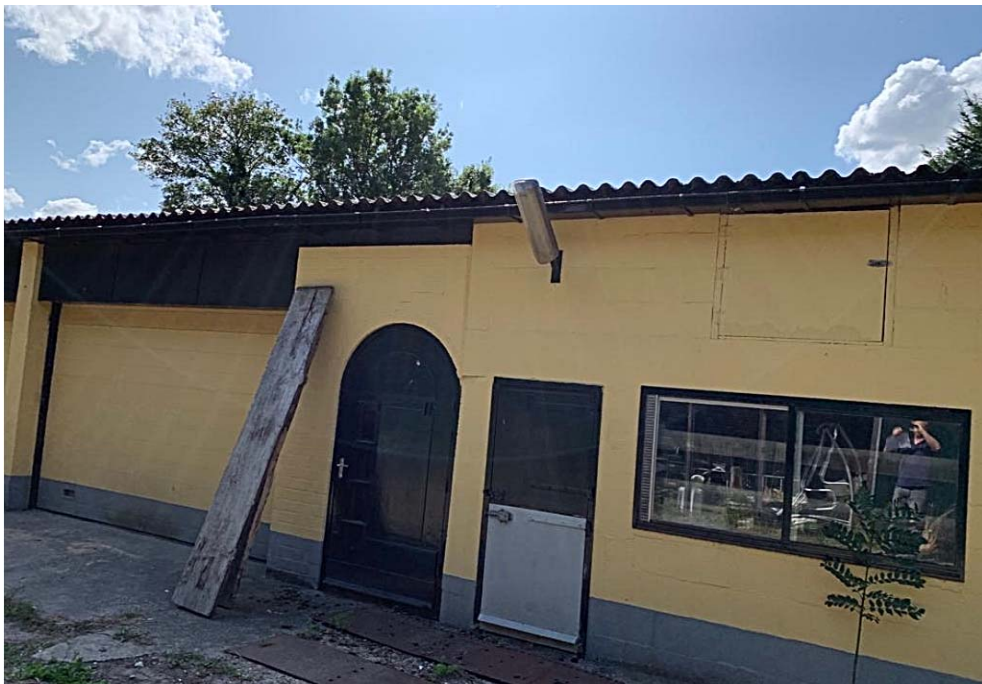
### **FOTO'S**

Op het maaiveld is asbestverdacht plaatmateriaal waargenomen, deze was echter in goede staat. In

bovengenoemde werkzaamheden is ook aangegeven dat er asbestverdacht materiaal is aangetroffen in de dakgoten en de dakplaten die gesitueerd zijn op de opstallen.

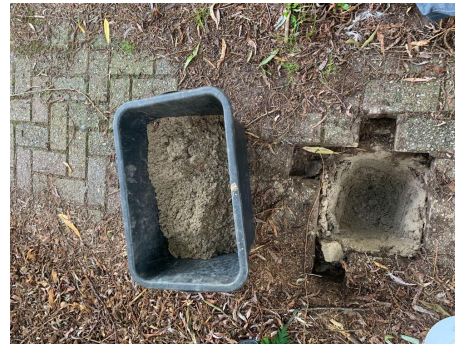
meetpunt 102, laag 10-60  
16352090

Vanaf onderzijde van het maaiveld tot 0,5 m -mv bestaat de bodem uit zwak ziltig matig fijn zand.
