# **Quicksan flora en fauna renovatieprojecten Woningstichting Patrimonium 2020-2021**

Oriënterend onderzoek in het kader van de Wet Natuurbescherming

Project: BE/2019/186  
Datum: 3 april 2019, 1<sup>e</sup> revisie 30 april 2019  
Samensteller(s): J.E. Soethout  
Collegiale toets K.J. Rebergen  
Opdrachtgever:

Woningstichting Patrimonium Barendrecht  
Londen 14-16  
2993 LA Barendrecht

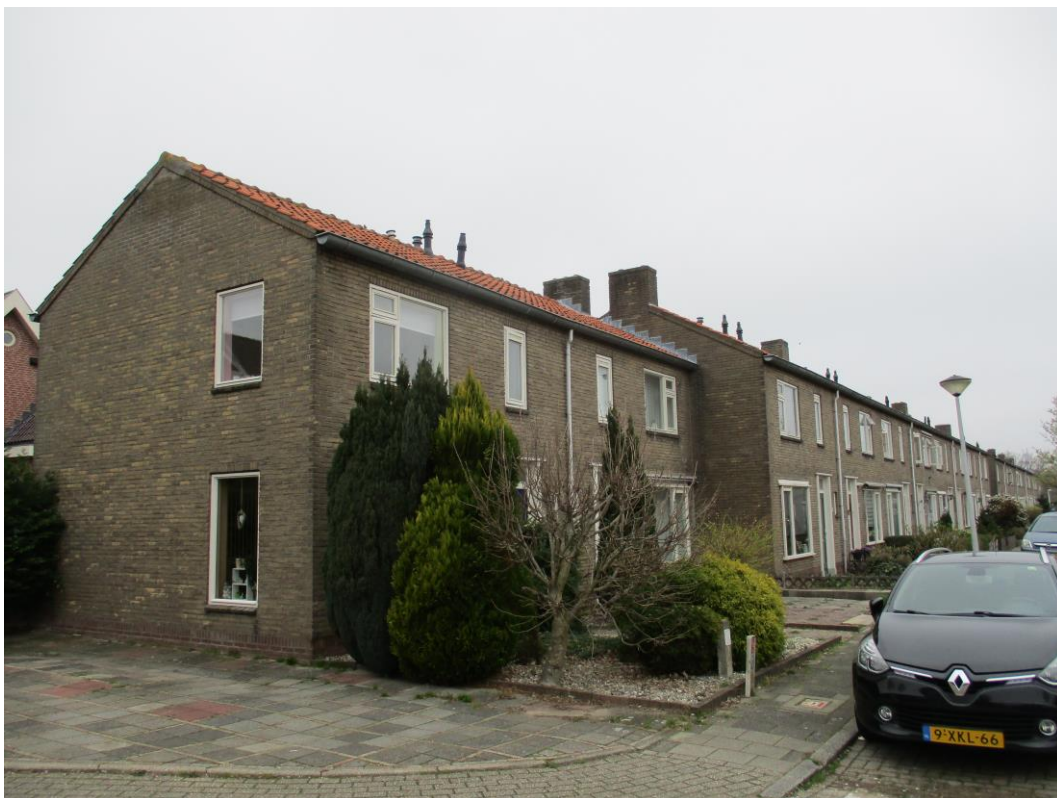
Figuur 4 De planlocatie aan de Trompstraat betreft enkele rijtjeswoningen bestaande uit twee bouwlagen.

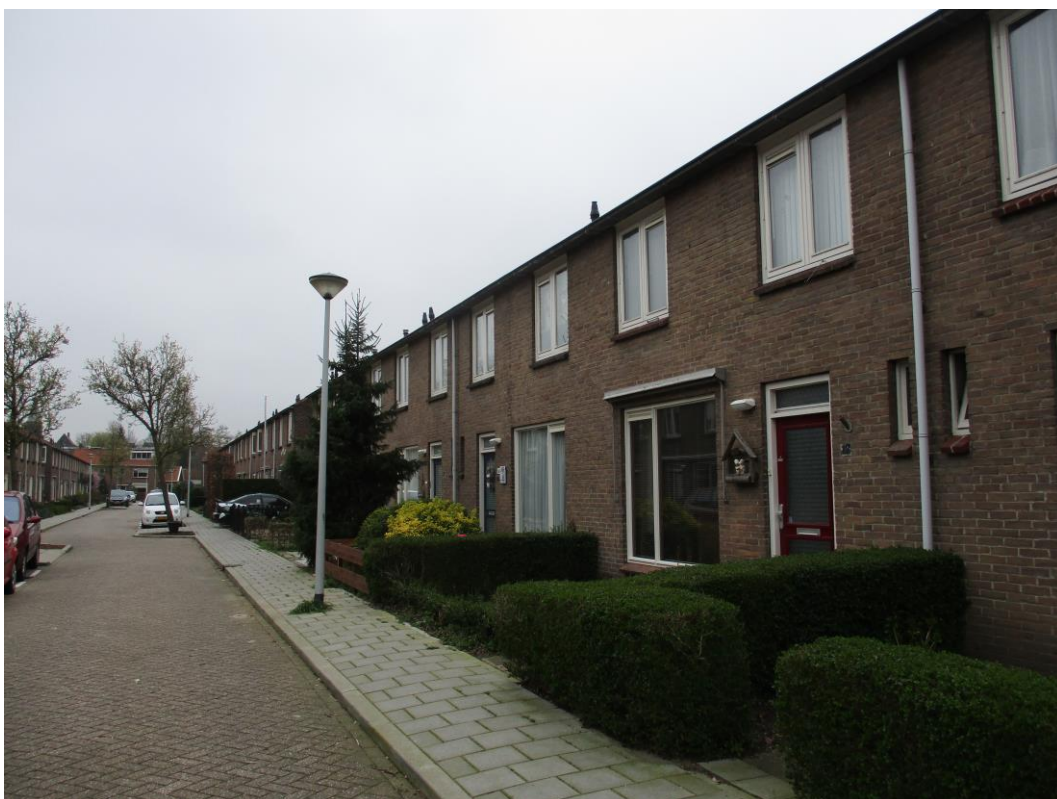
Figuur 5 De planlocatie aan De Ruyterstraat betreft enkele rijtjeswoningen bestaande uit twee bouwlagen.

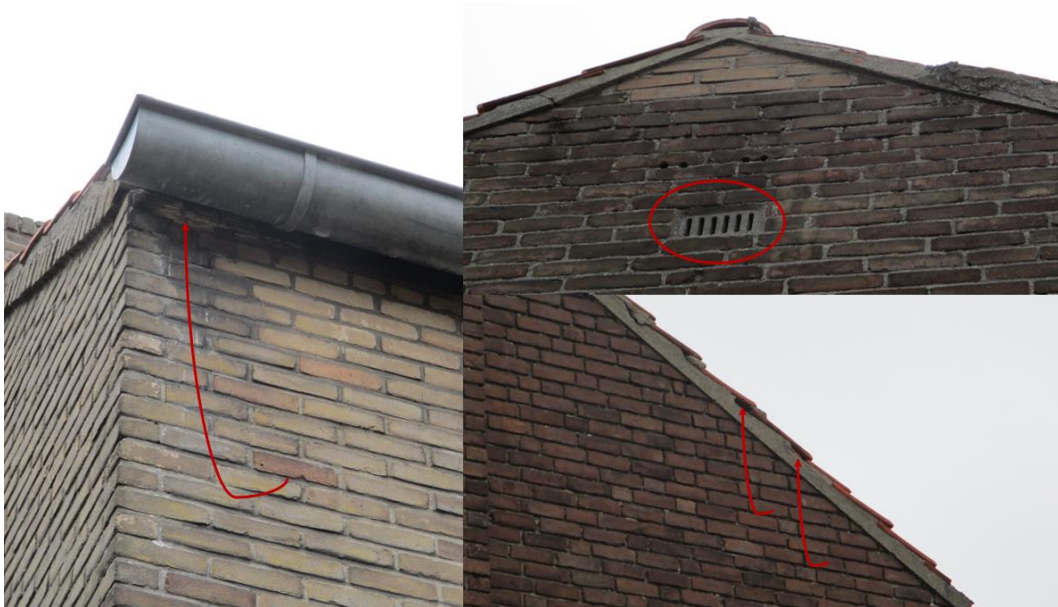
- Openingen kantpannen door scheefliggende of ontbrekende kantpannen;
- Enkele open stootvoegen op hoogte aanwezig;
- Enkele openingen tussen gevel en dakgoot met krijtsporen (c.q. mogelijke gierzwaluwnesten);
- Openliggende loodslabben;
- Ontbrekende specie onder kantpannen;
- Onderste rij dakpannen toegankelijk.

*Figuur 6 Voorbeelden van potentiële invliegopeningen voor vleermuizen, gierzwaluwen, daarnaast zijn de onderste rij dakpannen toegankelijk voor huismussen in de Piet Heinstraat, Trompstraat en De Ruyterstraat te Barendrecht. Tevens wijzen de krijtsoren tegen de gevel op aanwezigheid van een (oud) gierzwaluwnest.*

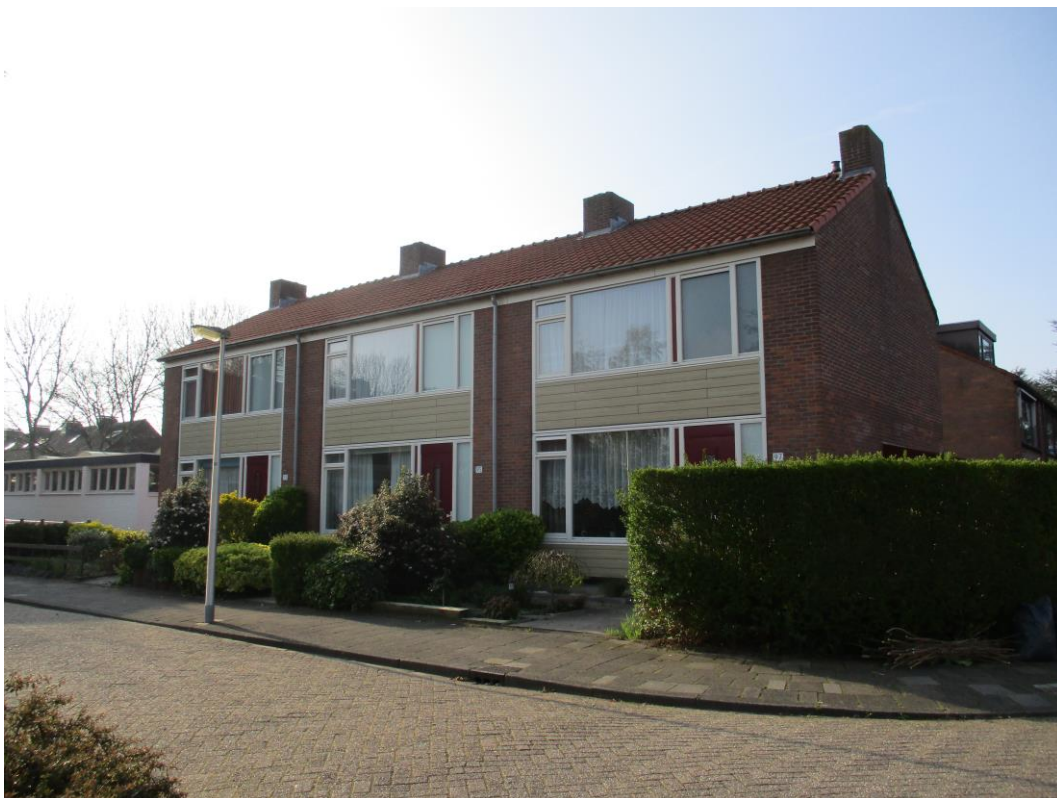
Figuur 8 De planlocatie aan de Kerkweg betreft enkele rijtjeswoningen bestaande uit twee bouwlagen. Alle woningen van dit complex bevatten dezelfde bouwstijl.

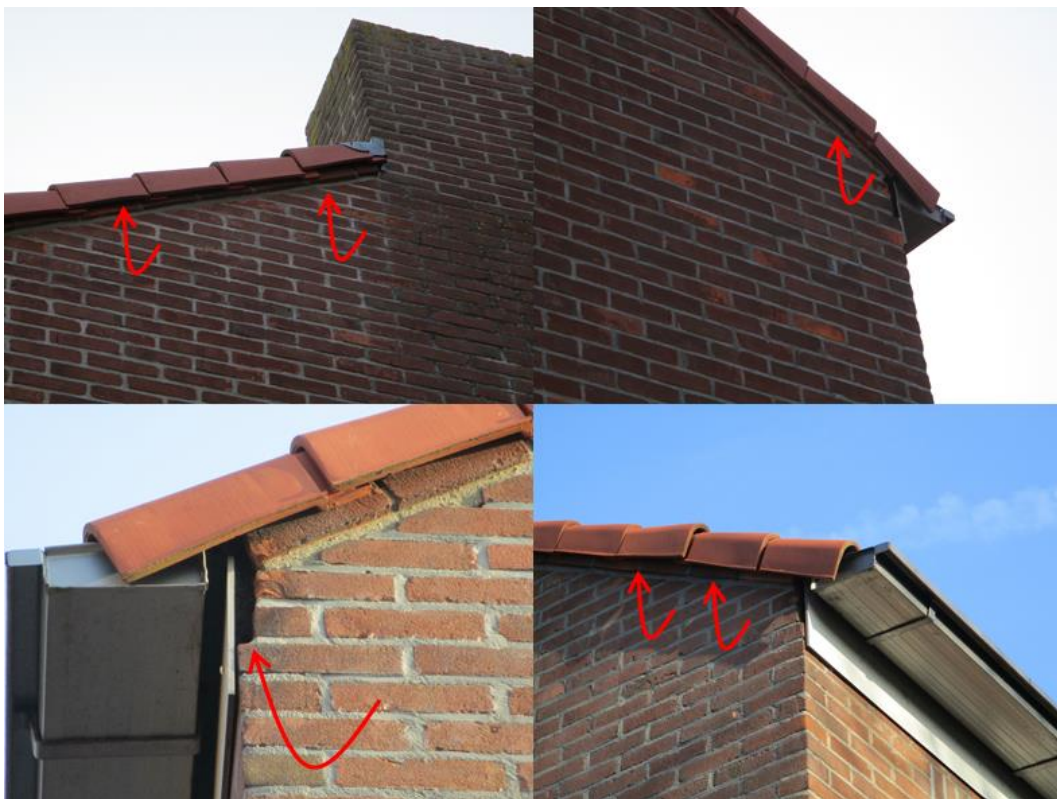
- Onderste rij dakpannen zijn toegankelijk wegens ontbreken vogelschroot;
- De kantpannen zijn toegankelijk;
- Op sommige plaatsen ontbreekt er specie welke mogelijk doorlopen tot de spouwmuur.

Figuur 9 Voorbeelden van potentiële invliegopeningen voor vleermuizen en gierzwaluwen. Daarnaast zijn de onderste rij dakpannen toegankelijk voor huismussen.

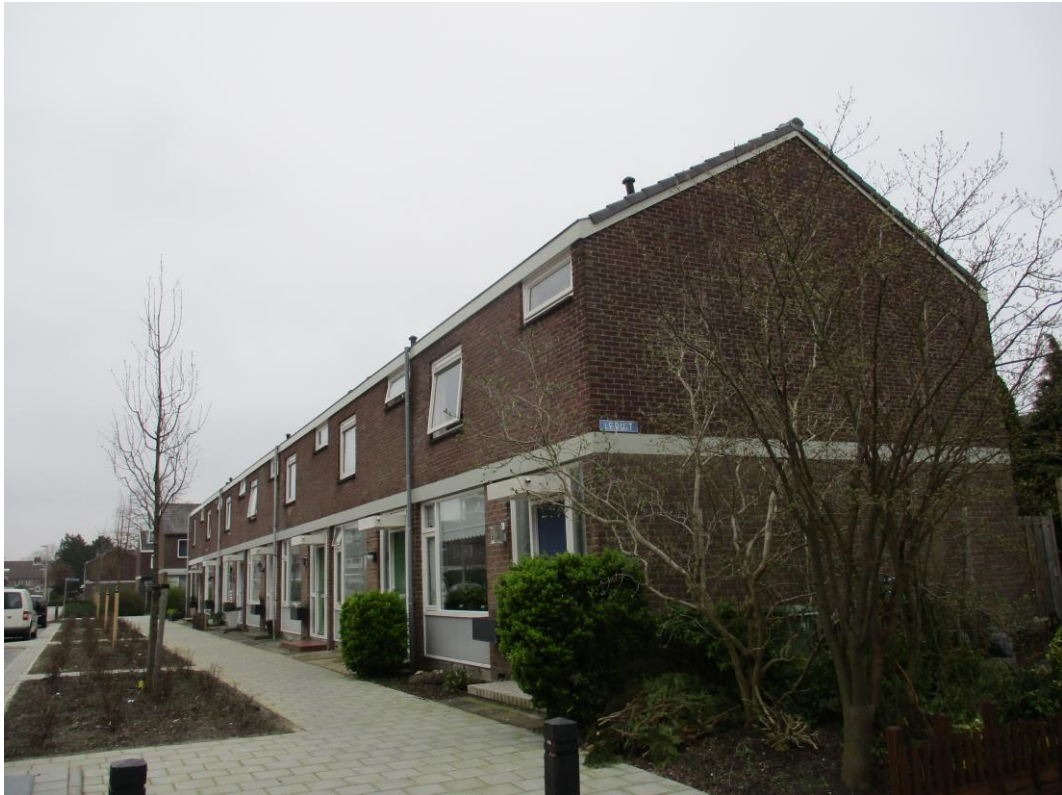
*Figuur 11 De woningen in de Fruitwijk zijn opgebouwd uit twee verschillende bouwstijlen. De meeste woningen bezitten een zadeldak met dakpannen en hebben twee bouwlagen.*

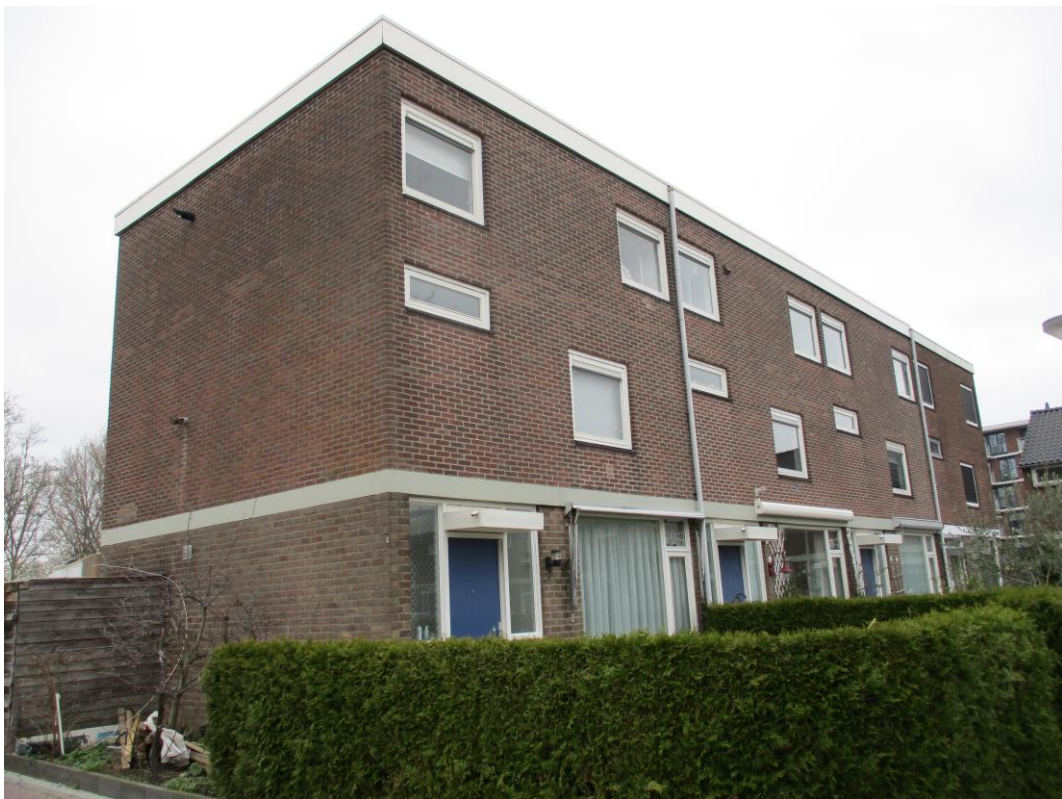
*Figuur 12 Woningen in de ander bouwstijl bezitten een plat bitumen dak en hebben drie bouwlagen.*

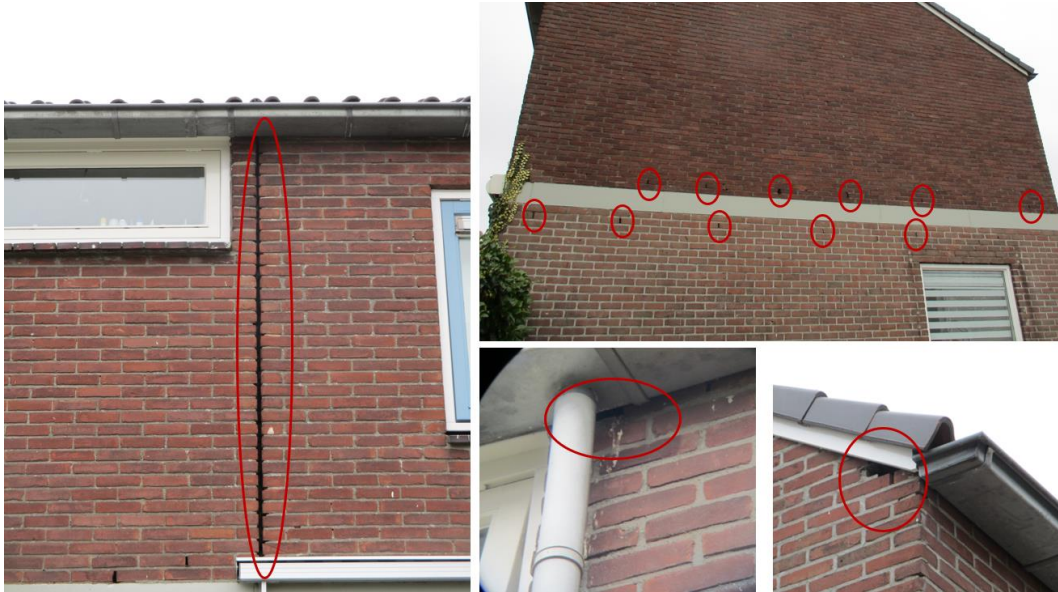
- Trespa platen onder kantpannen sluiten niet overal nauw aan de gevel;
- Hoge open stootvoegen aanwezig (zowel voor- als achterzijde);
- Open dilatatievoegen;
- Ruimte tussen voorgevel en dakgoot (enkele keer met krijtsporen);
- Onderste rij dakpannen toegankelijk.

*Figuur 13 Voorbeelden van potentiële invliegopeningen voor vleermuizen, gierzwaluwen, daarnaast zijn de onderste rij dakpannen toegankelijk voor huismussen in de woningen in de Fruitwijk te Barendrecht. Tevens wijzen de krijtsporen tegen de gevel op aanwezigheid van een (oud) gierzwaluwnest.*

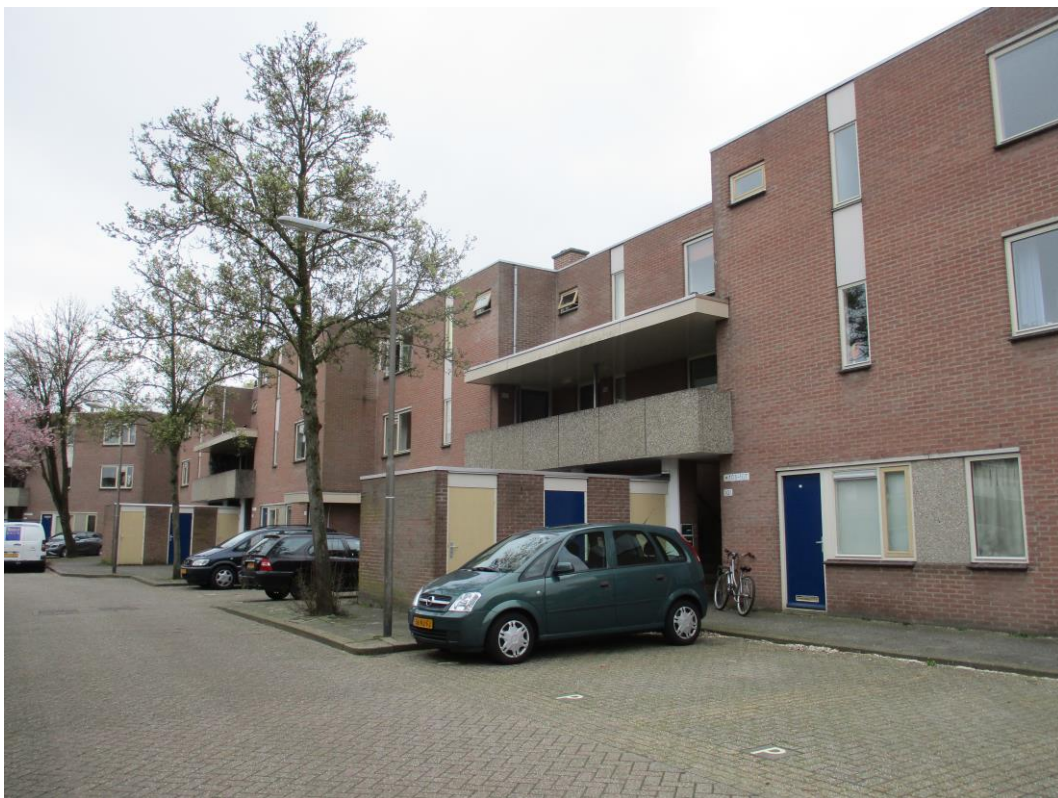
Figuur 15 De planlocatie aan de Bark 103 t/m 203 (oneven) betreft meerdere appartementencomplexen met dezelfde bouwstijl.

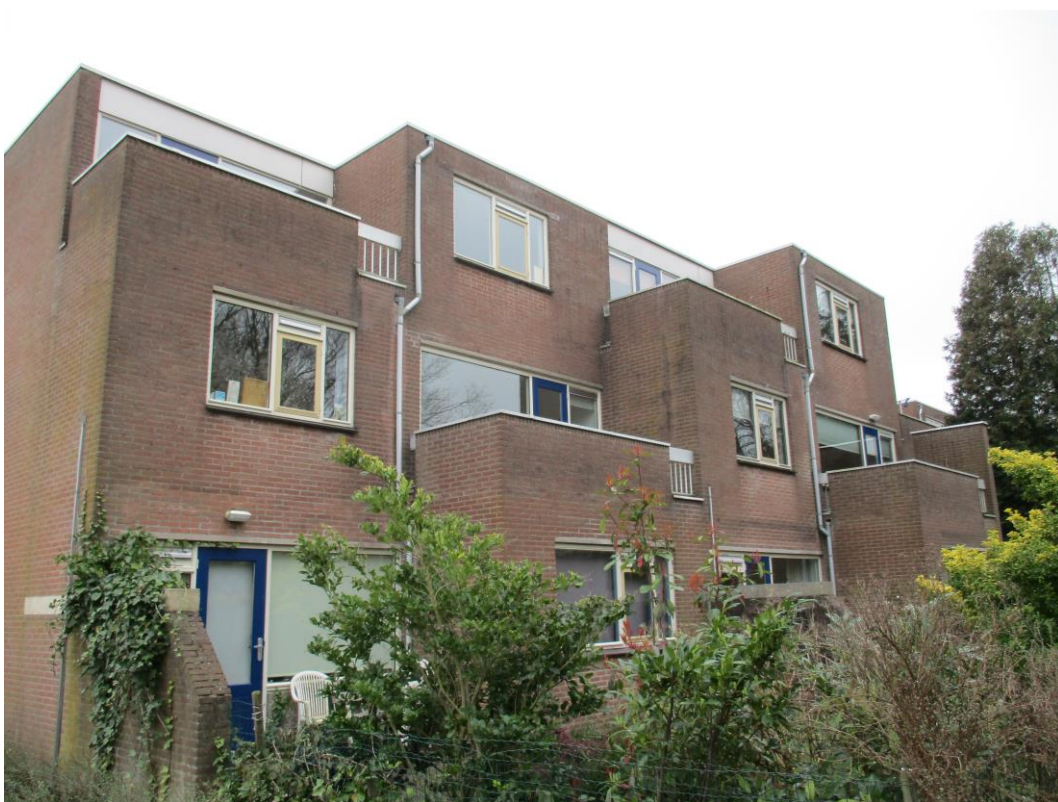
Figuur 16 De appartementen bezitten een plat bitumen dak en hebben drie bouwlagen.

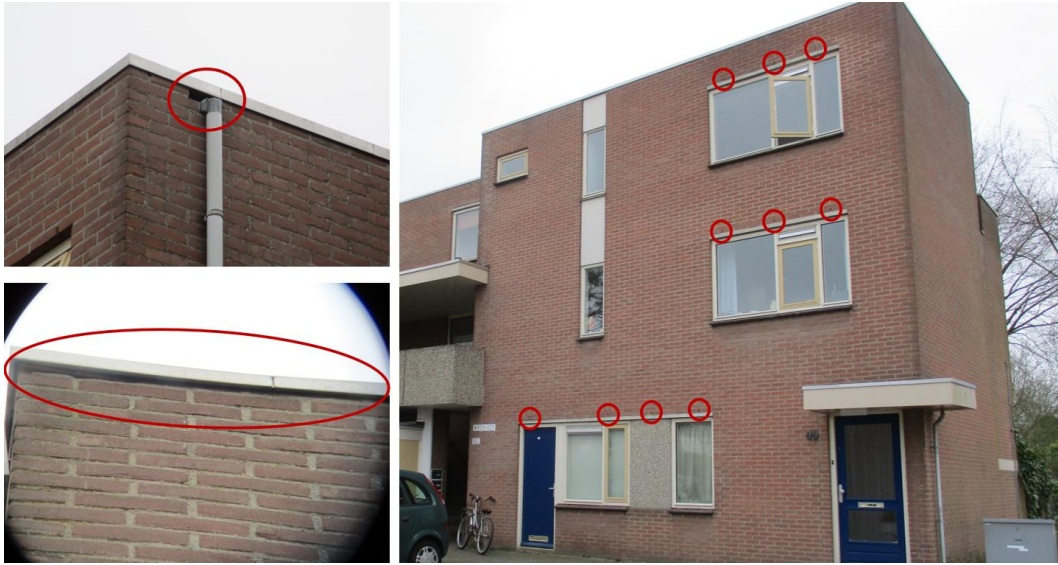
- Daklijsten sluiten niet overal nauw aan de gevel;
- Hoge open stootvoegen aanwezig (zowel voor- als achterzijde);
- Open ruimte tussen regenpijp en daklijst;
- Onderste rij dakpannen toegankelijk bij woningen met zadeldak.

*Figuur 17 Voorbeelden van potentiële invliegopeningen voor vleermuizen in de appartementen aan de Bark 103 t/m 203 (oneven) te Barendrecht.*

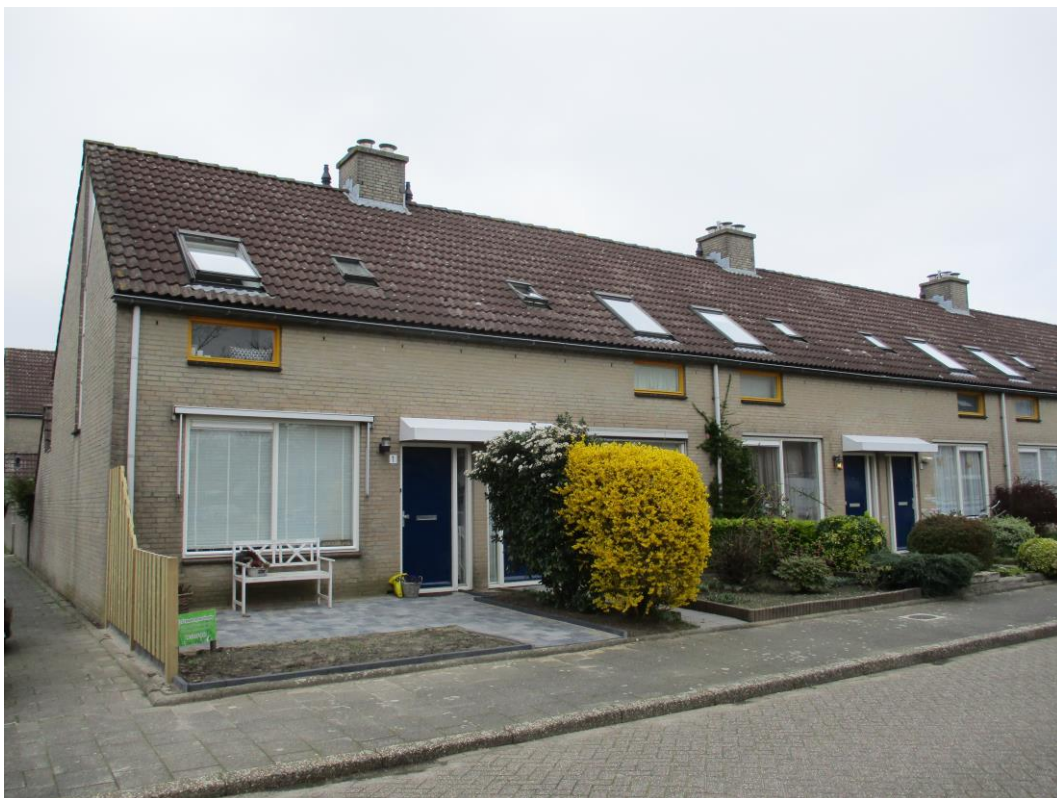
Figuur 19 De planlocatie verdeeld over de Arent Maertensvliet, Van Brakelvliet, Van Leidenvliet, Van den Boetzelaervliet betreffen rijtjeswoningen met dezelfde bouwstijl.

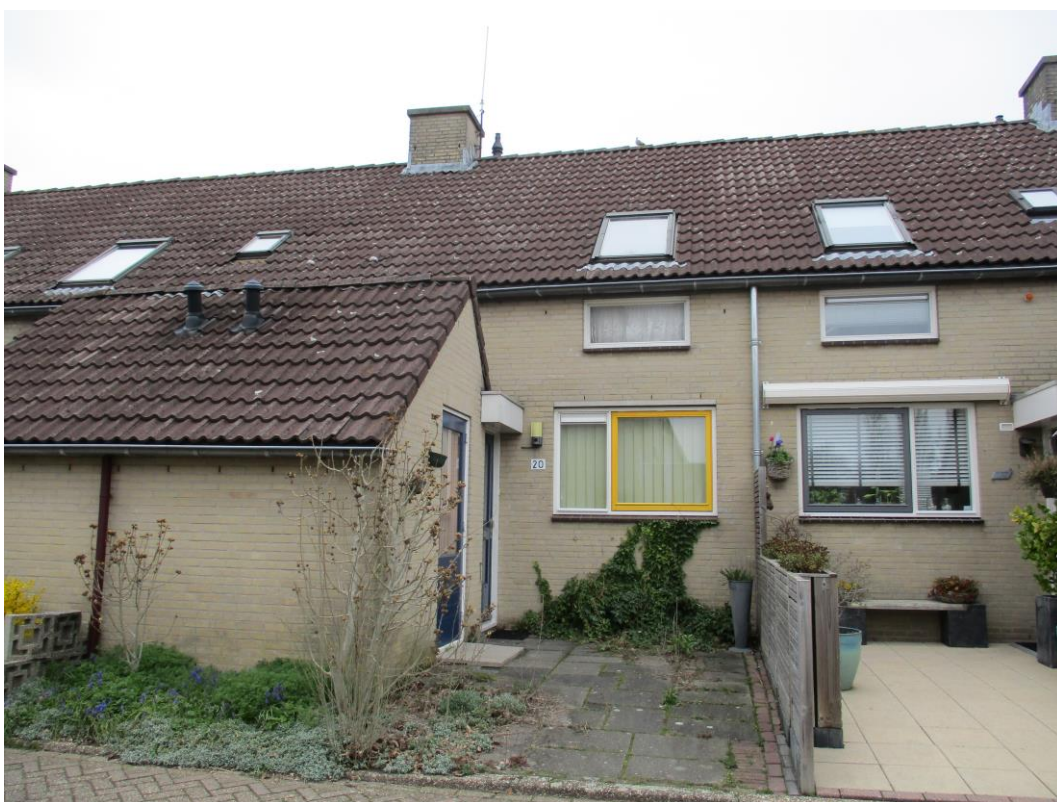
Figuur 20 De woning aan de Van Leidenvliet 20 heeft een verlaagde aanbouw aan de voorzijde, net zoals de woningen aan Van den Boetzelaervliet.

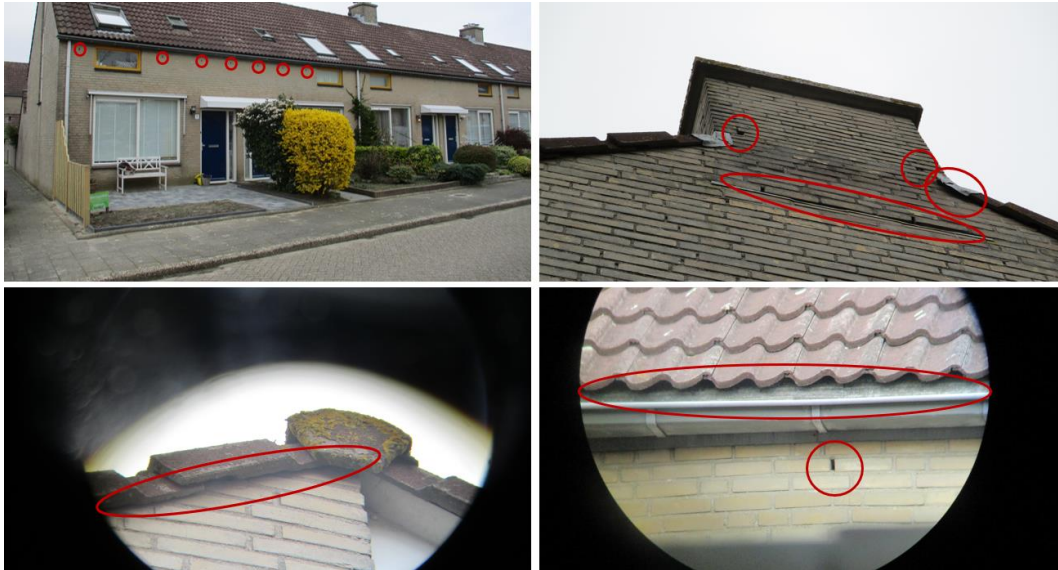
Figuur 21 Voorbeelden van potentiële invliegopeningen voor vleermuizen in de woningen aan de Arent Maertensvliet, Van Brakelvliet, Van Leidenvliet, Van den Boetzelaervliet te Barendrecht. Vogelwerend materiaal zorgt ervoor dat de onderste rij dakpannen ontoegankelijk is voor huismussen.

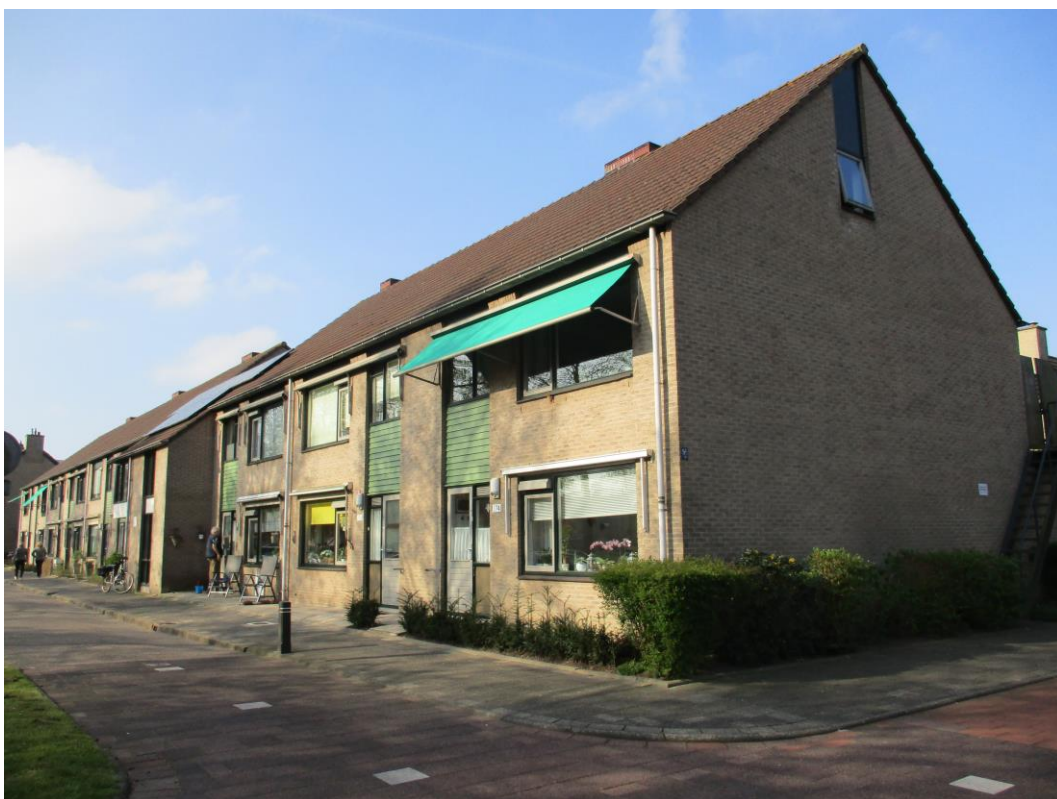
Figuur 23 De planlocatie aan de 2<sup>e</sup> Barendrechtseweg te Barendrecht.

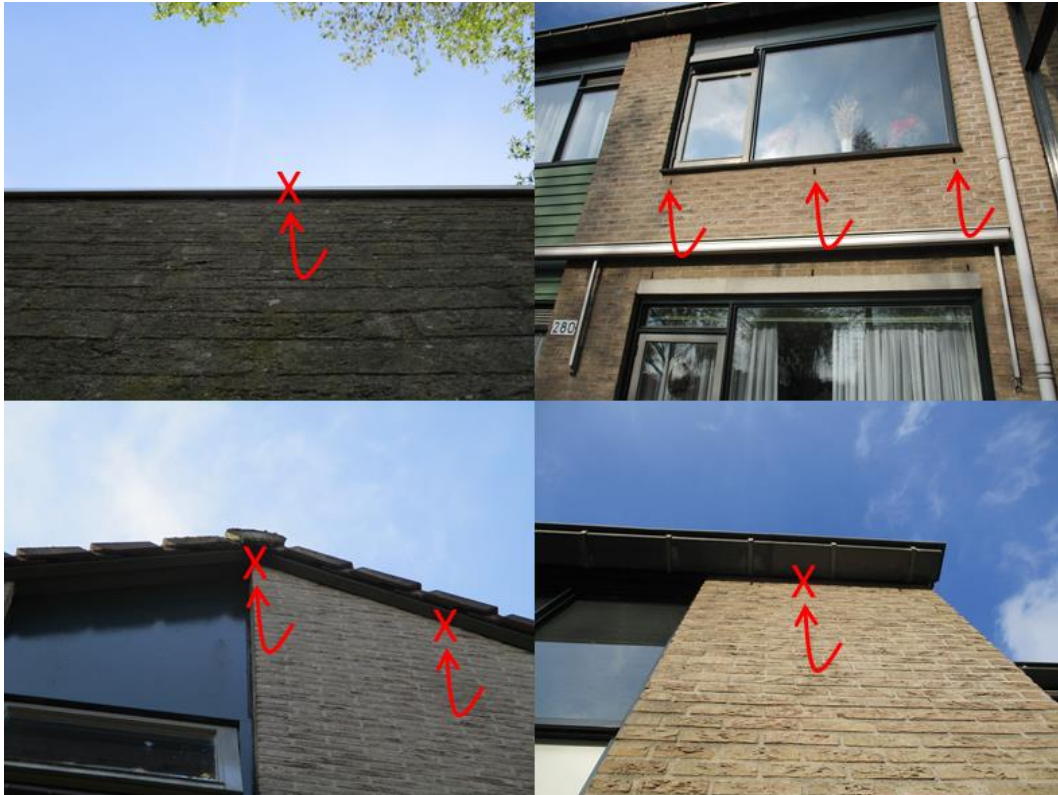
- De woningen beschikken over een groot aantal stootvoegen;
- Onderste rij dakpannen toegankelijk.

*Figuur 24 Voorbeelden van potentiële invliegopeningen voor vleermuizen. De potentie bestaat alleen uit de aanwezigheid van een grote hoeveelheid open stootvoegen. De kantpannen, aluminium daklijst (berging) en onder de dakgoot zijn ontoegankelijk voor vleermuizen en gierzwaluwen. De onderste rij dakpannen zijn toegankelijk voor huismussen.*

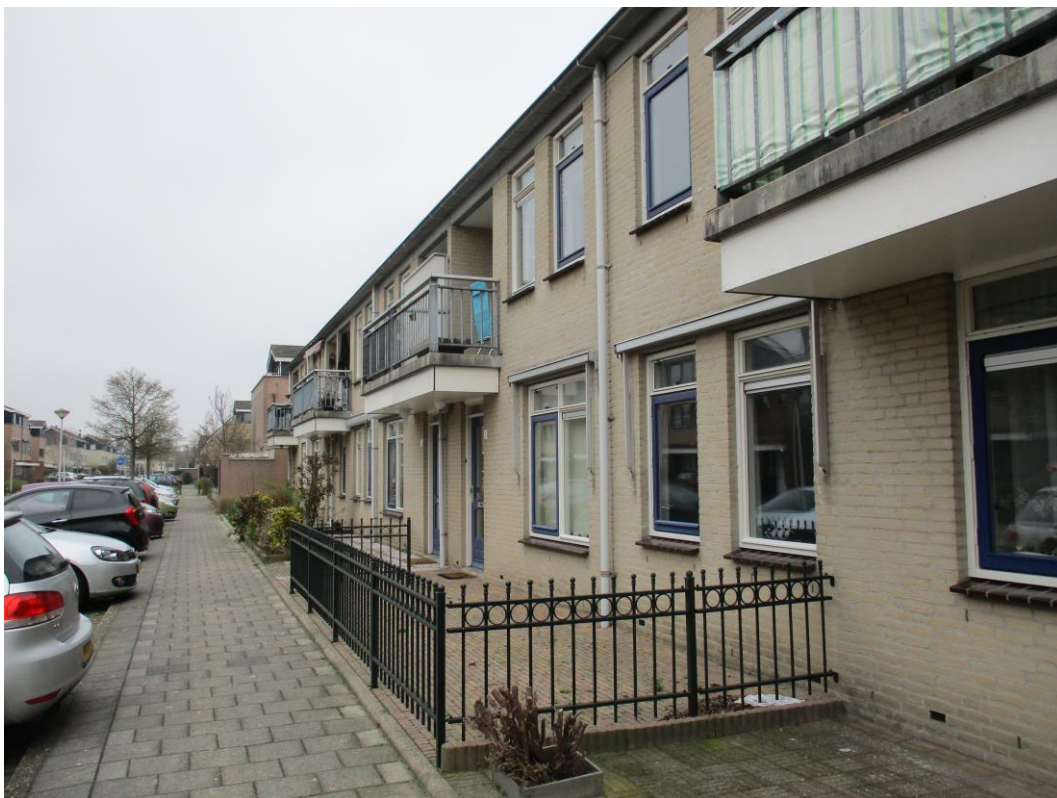
*Figuur 26 De planlocatie aan de Cantatelaan 1 t/m 23 betreft een appartementencomplex van twee woonlagen.*

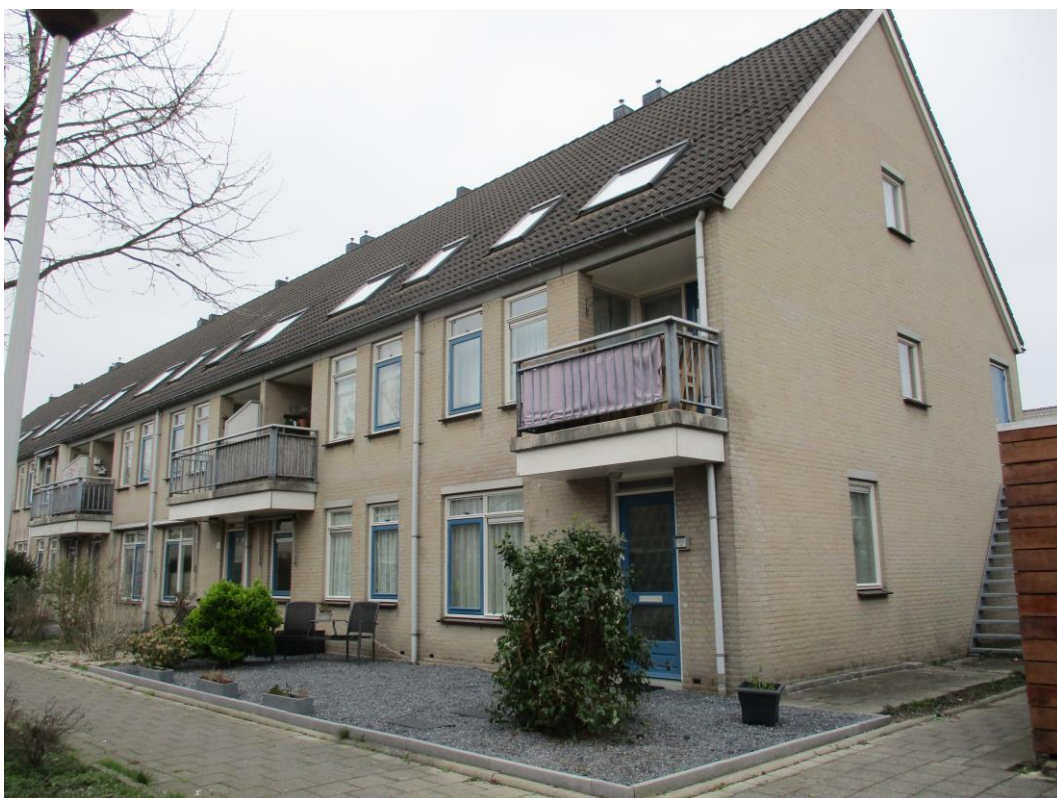
*Figuur 27 De planlocatie aan Sonatelaan 2 t/m 30 betreft het andere appartementencomplex met tweewoonlagen.*

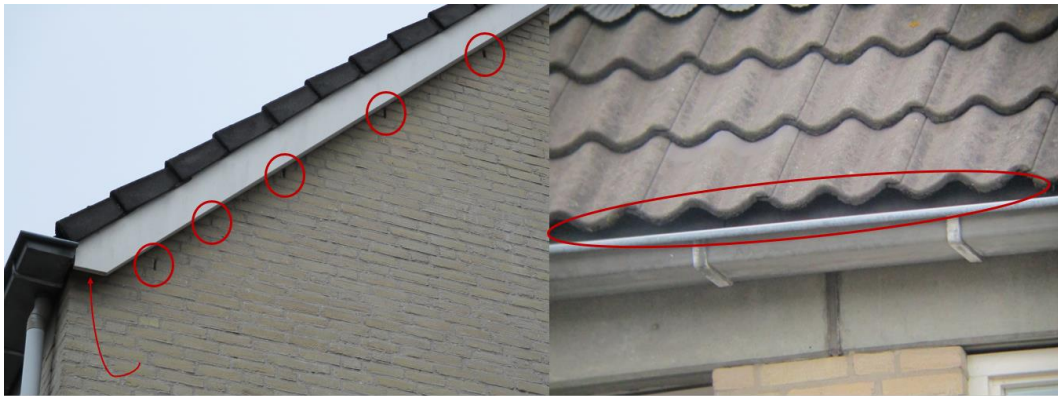
*Figuur 28 Voorbeelden van potentiële invliegopeningen voor vleermuizen, gierzwaluwen in de appartementencomplexen. Onder de dakpannen is een balk bevestigd, maar daaronder lijkt een open ruimte te zitten waar huismussen onder kunnen en mogelijk een nest kunnen maken.*

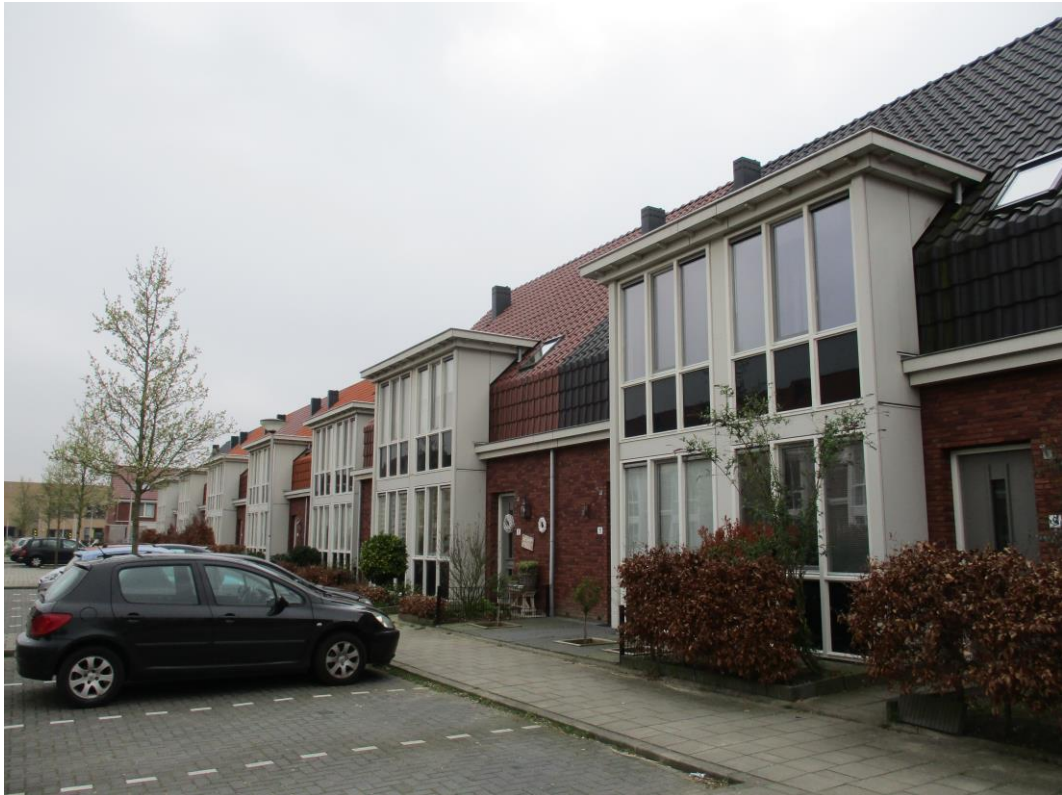
Figuur 30 De planlocatie aan de Kerkweg te Barendrecht

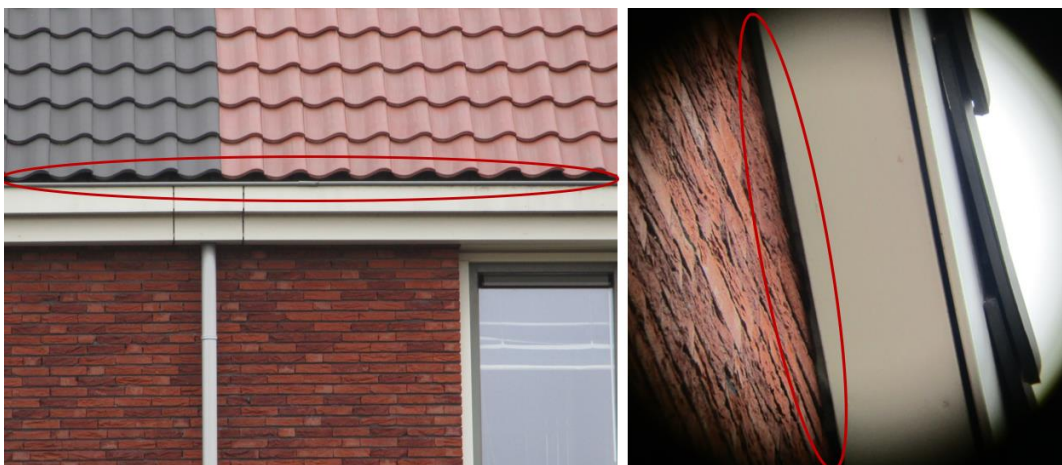
Figuur 31 Voorbeelden van potentiële invliegopeningen voor vleermuizen en huismussen in de woningen aan de Adrianapolder, Catharinapolder en Louisapolder te Barendrecht.

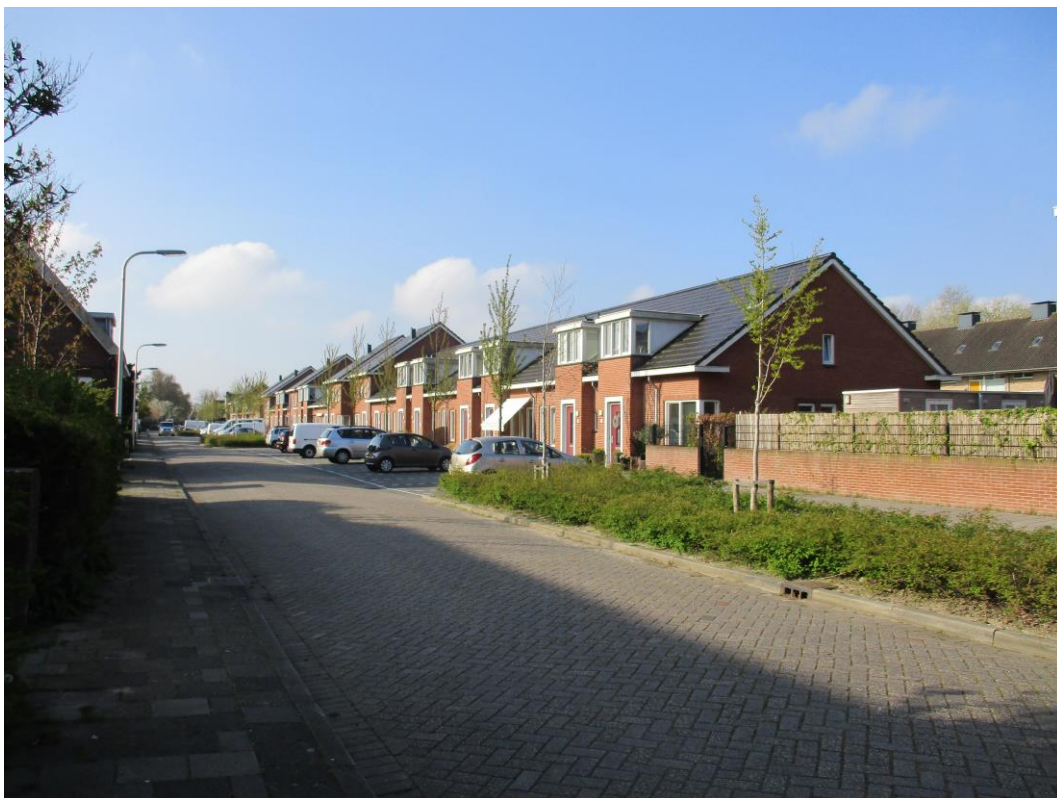
Figuur 33 De planlocatie aan Adrianapolder, Catharinapolder en Louisapolder betreffen rijtjeswoningen in dezelfde bouwstijl met tweewoonlagen.

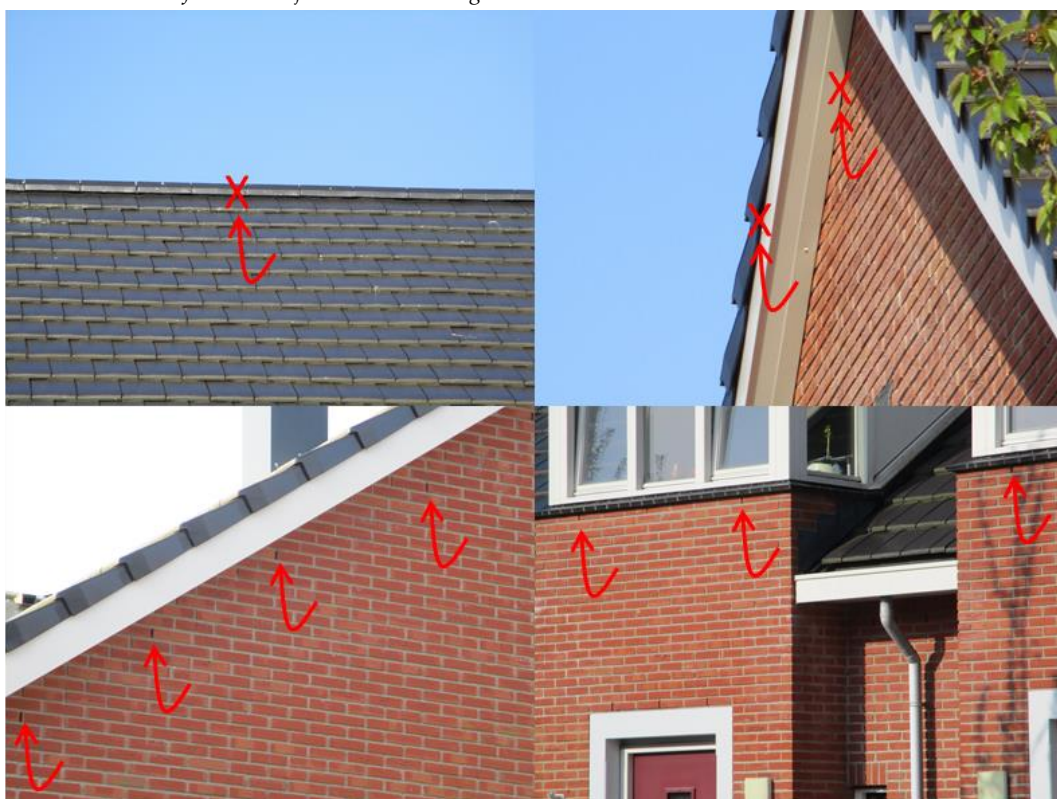
Figuur 34 Voorbeelden van potentiële invliegopeningen voor vleermuizen.

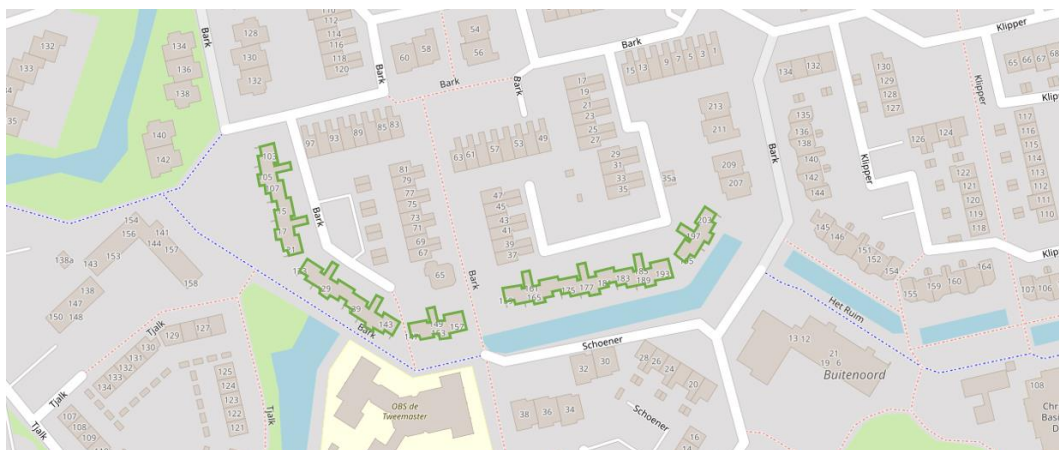
Figuur 38 De wooncomplexen waar wel aanvullend onderzoek (groen) plaats dient te vinden ten aanzien van vleermuizen aan complex 43 (bron: arcgis.com).

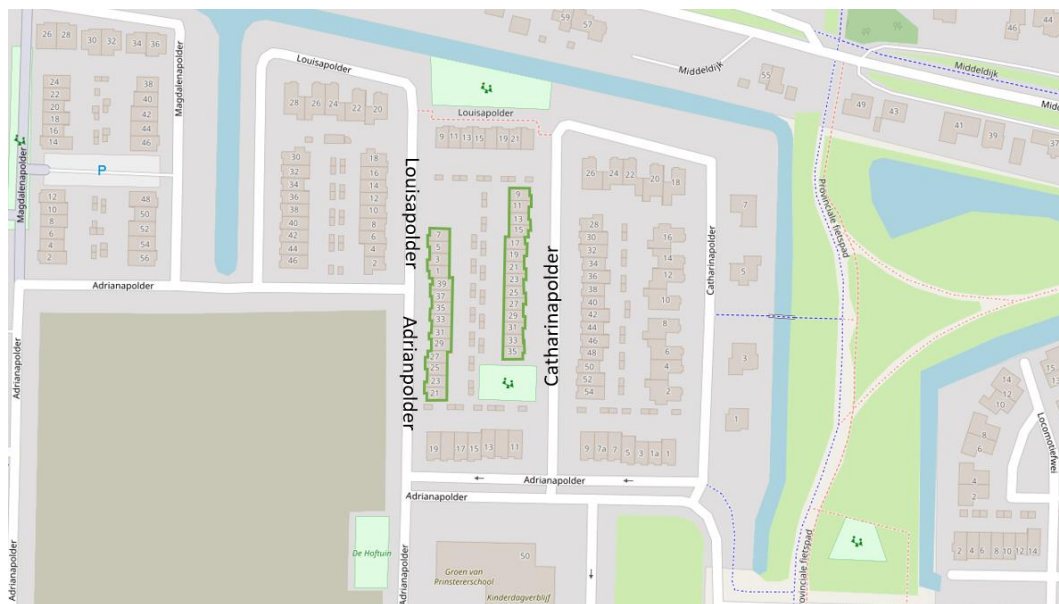
Figuur 42 De wooncomplexen waar wel aanvullend onderzoek (groen) plaats dient te vinden ten aanzien van vleermuizen aan complex 91 (bron: arcgis.com).

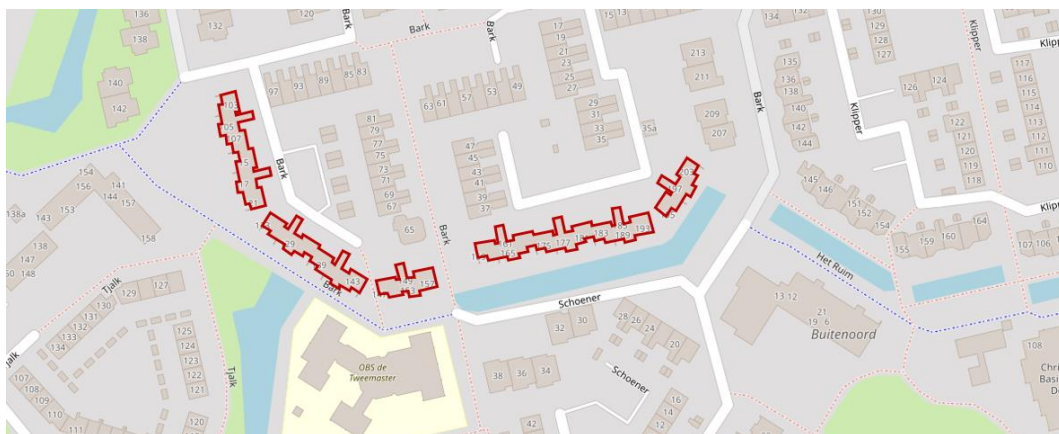
Figuur 47 De wooncomplexen waar geen aanvullend onderzoek (rood) plaats dient te vinden ten aanzien van huismussen aan complex 43 (bron: arcgis.com).
