**VERKENNEND BODEMONDERZOEK  
VOLGENS NEN 5740 LAGEWEI FASE 2 EN  
3A TE BARENDRECHT**

Opdrachtgever : KuiperCompagnons  
T.a.v. de heer S. Klingens  
Postbus 13042  
3004 HA Rotterdam

Projectnummer : ANL21-5943  
Periode onderzoek : Augustus 2022  
Datum rapportage : 18 augustus 2022

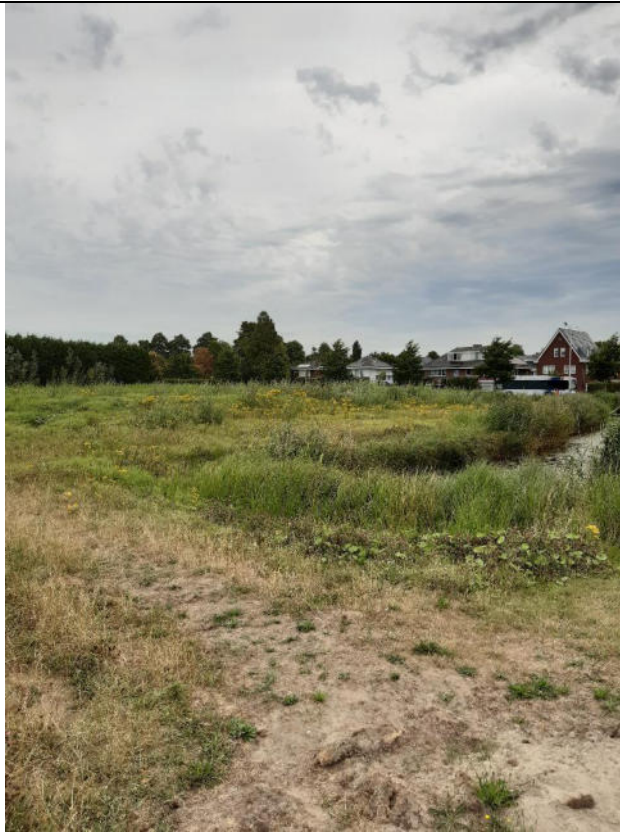
Foto 1: Oostelijk deel met gronddam ter plaatse van het voormalige warenhuis

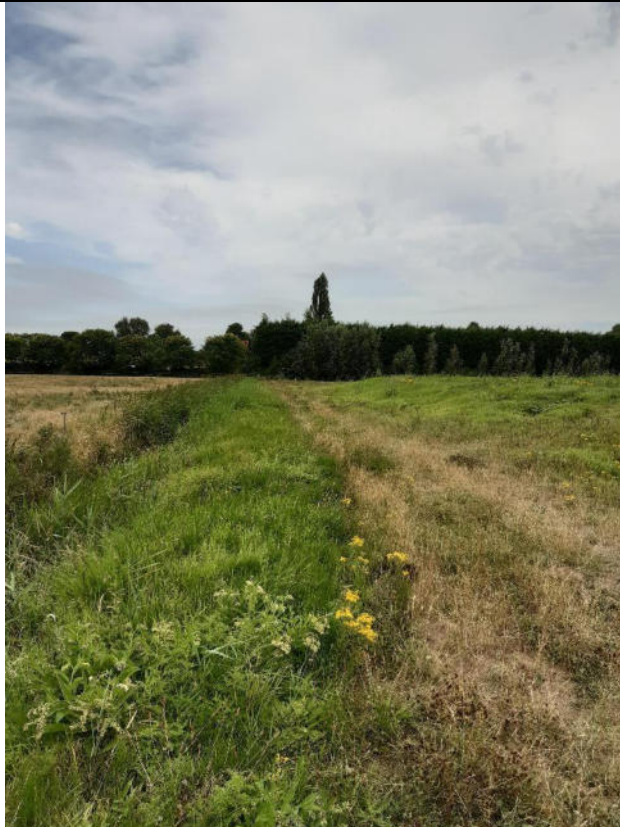
Foto 2: Oostelijk deel met op de achtergrond het gronddepot

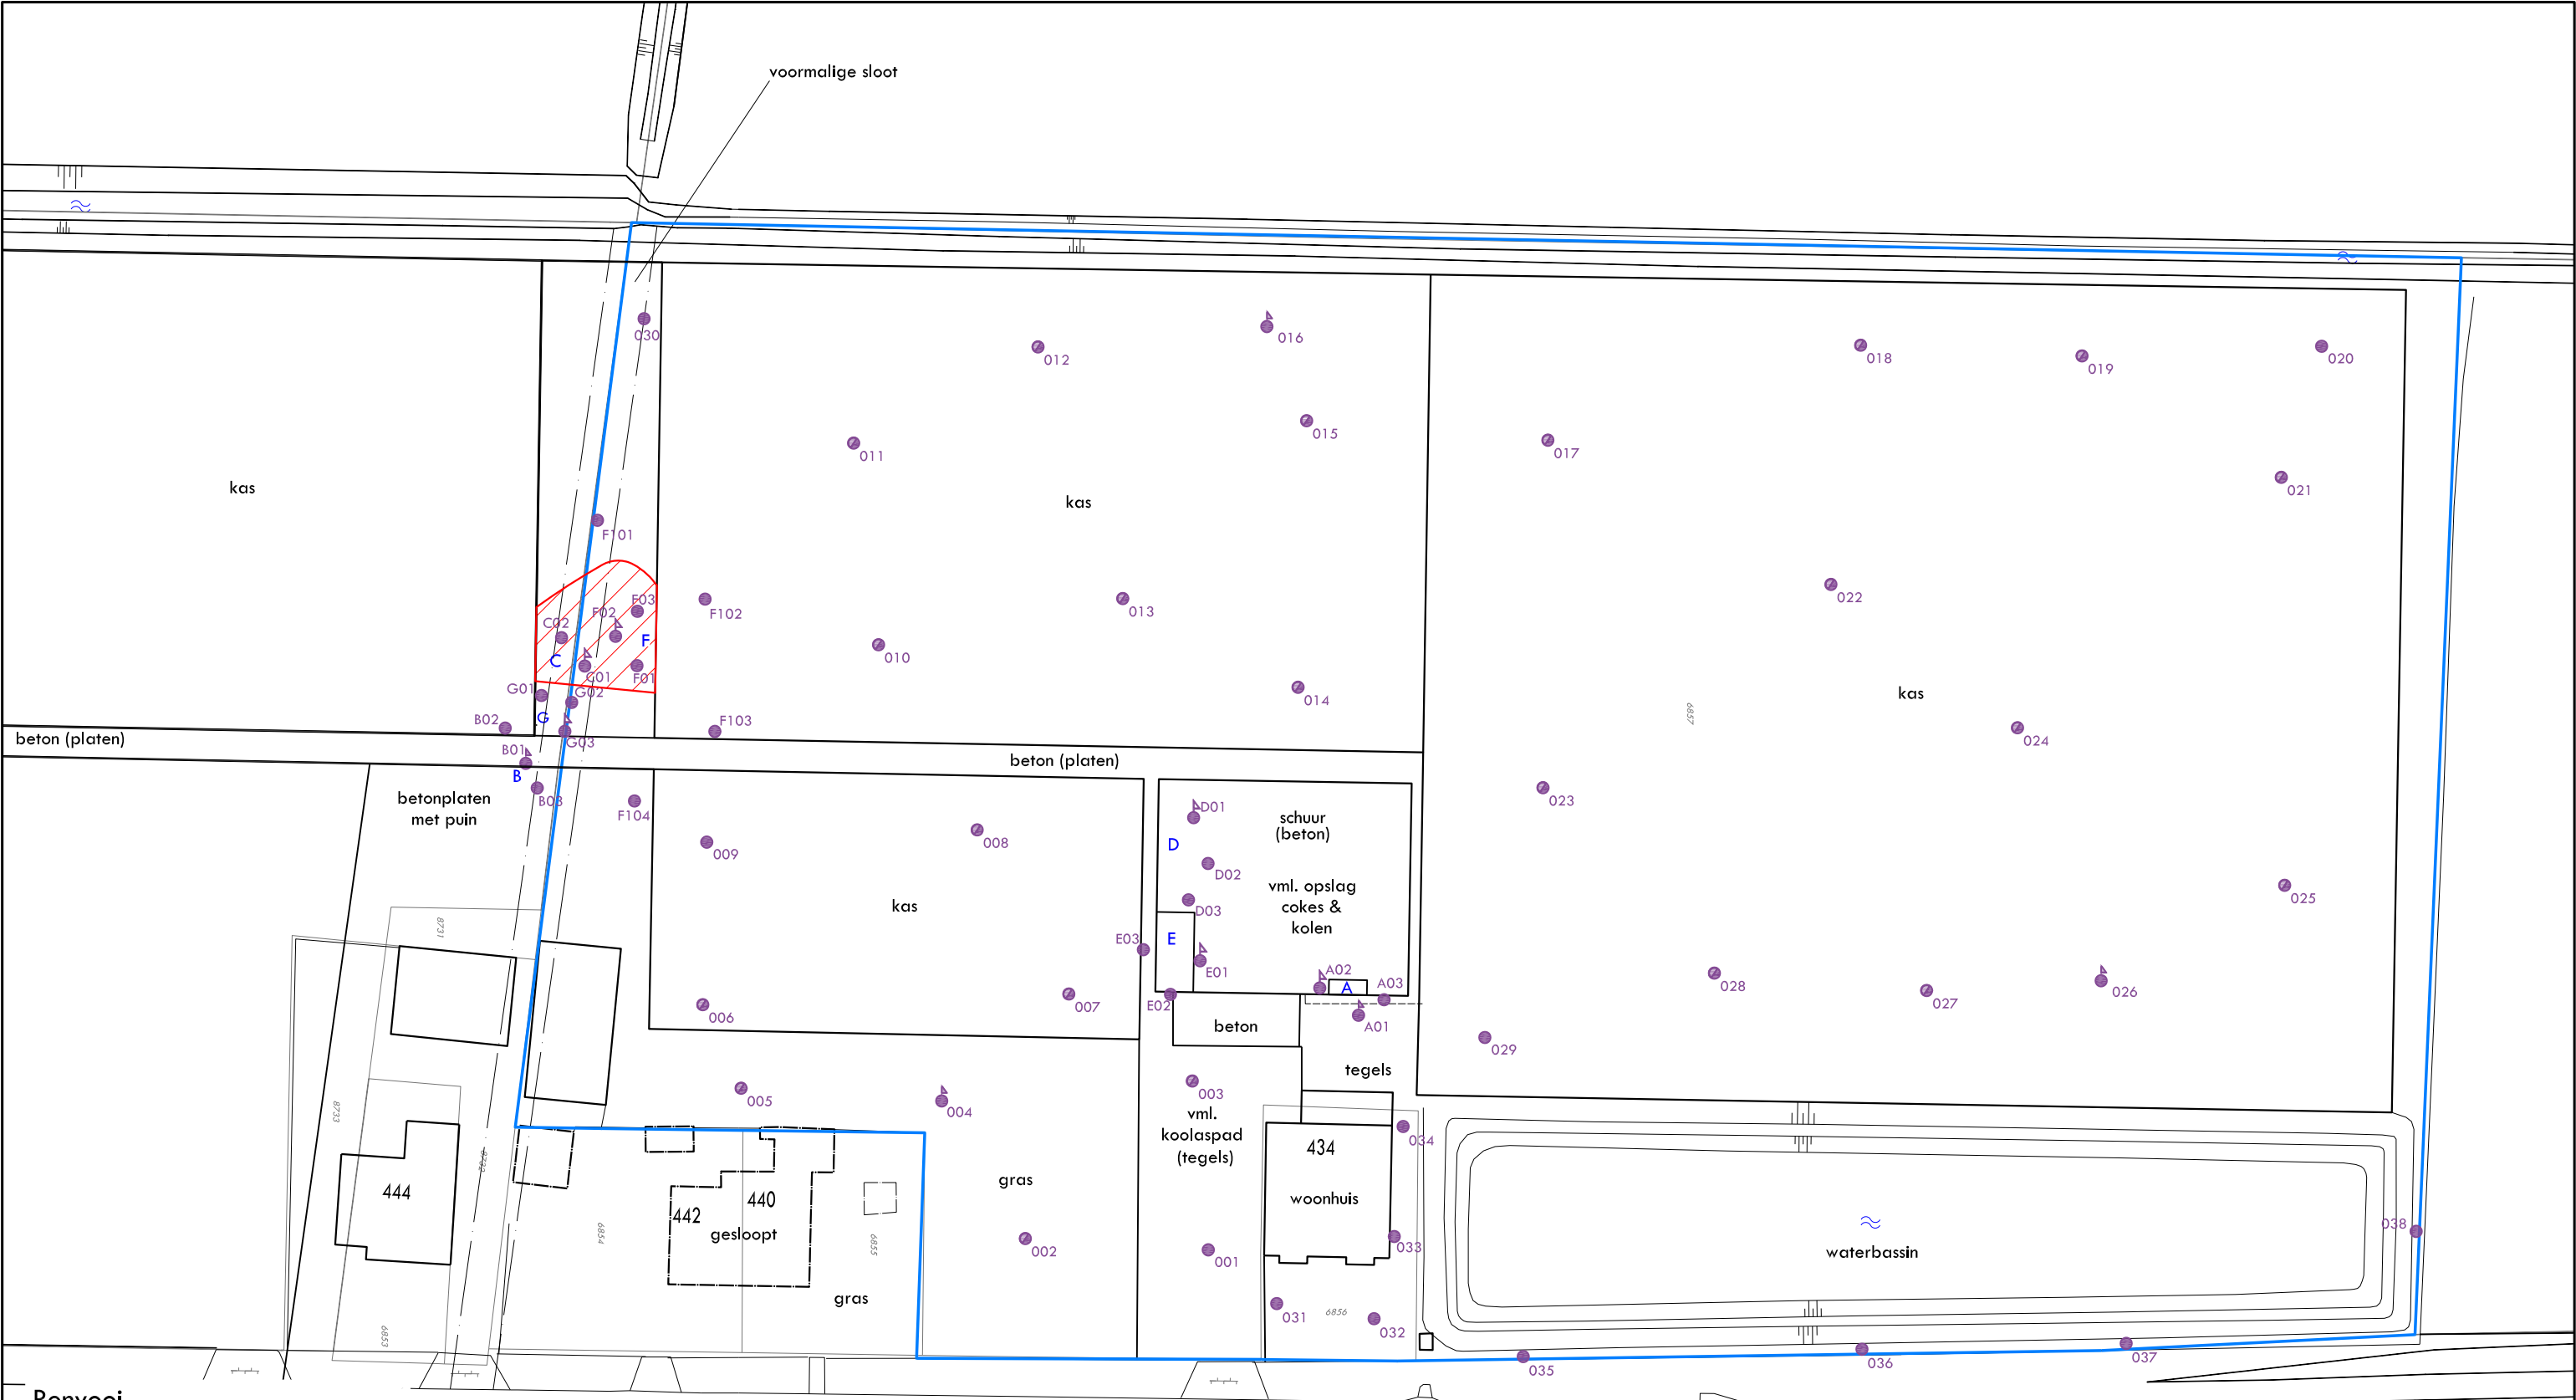
- Renvooi**
- : grens onderzoekslocatie
  - ▨ : I-contour metalen in de bovengrond
  - : boring ca. 1,0 m-mv
  - # : boring ca. 2,0 m-mv
  - ▲ : boring met peilbuis
  - A : voormalige tank 1500 l.
  - B : voormalige tank 1500 l.
  - C : voormalige tank 1500 l.
  - D : opslag olieproducten
  - E : kast gewasbeschermingsmiddelen
  - F : vaste spuitinstallatie
  - G : aanmaakbakken meststof
