# **VERKENNEND BODEMONDERZOEK**

**DE GOUW 68**

**te HOOGKARSPEL**

Rapportnummer: 2018291

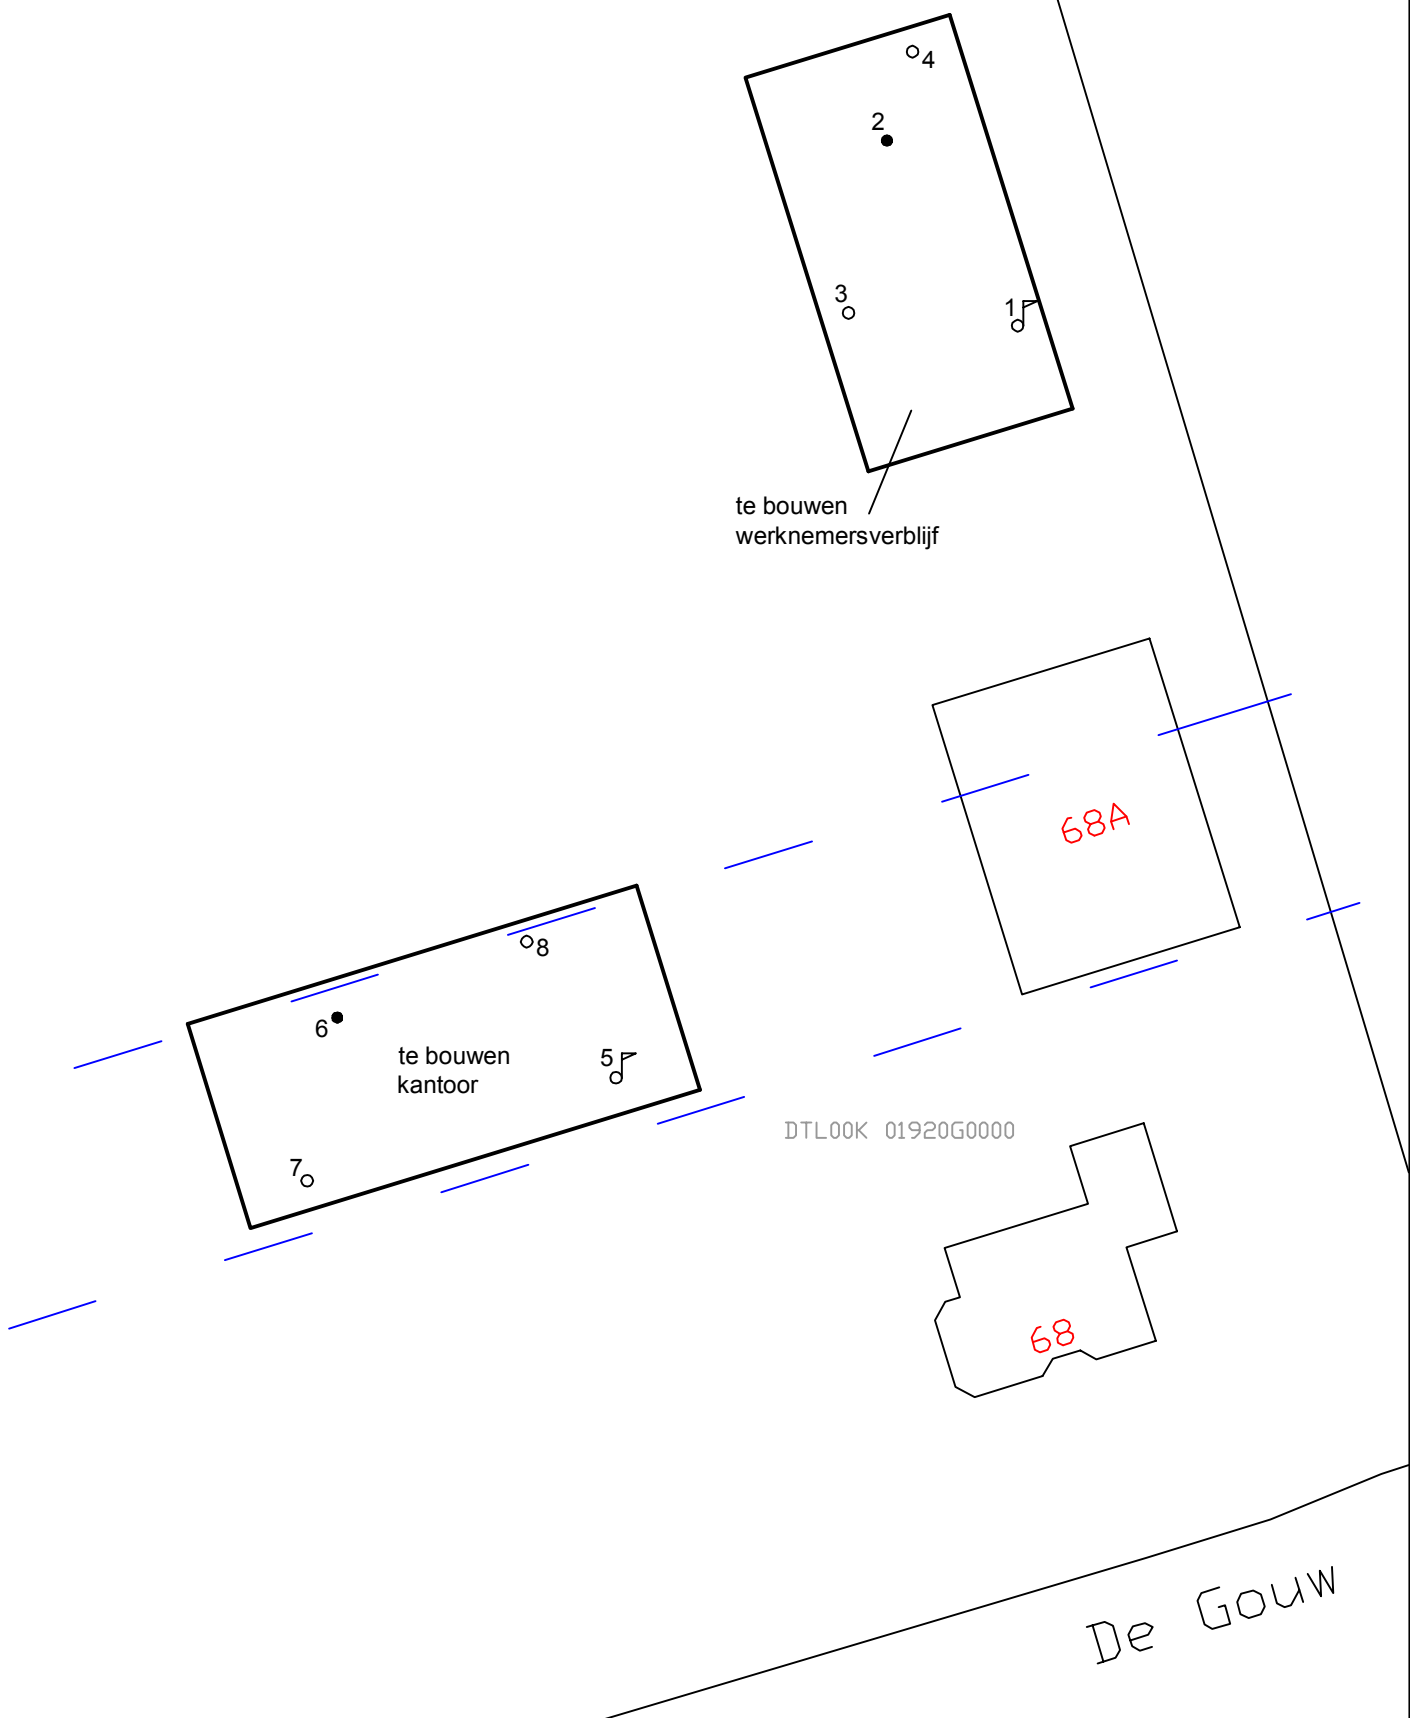
# BIJLAGE 2 LOKALE SITUATIE MET BOORPUNTEN

De regionale situatie rond de onderzoekslocatie staat weergegeven in bijlage 1. De locatie bevindt zich buiten de bebouwde kom van Hoogkarspel. In bijlage 2 is een situatietekening van het terrein gegeven.

Gelijkmatig verdeeld over beide terreindelen zijn handmatig met behulp van de Edelmanboor in totaal 2 grondboringen tot de grondwaterstand en 4 boringen tot 0,5 m -mv verricht. Daarnaast zijn 2 peilbuisboringen verricht, waarin een filter is geplaatst.

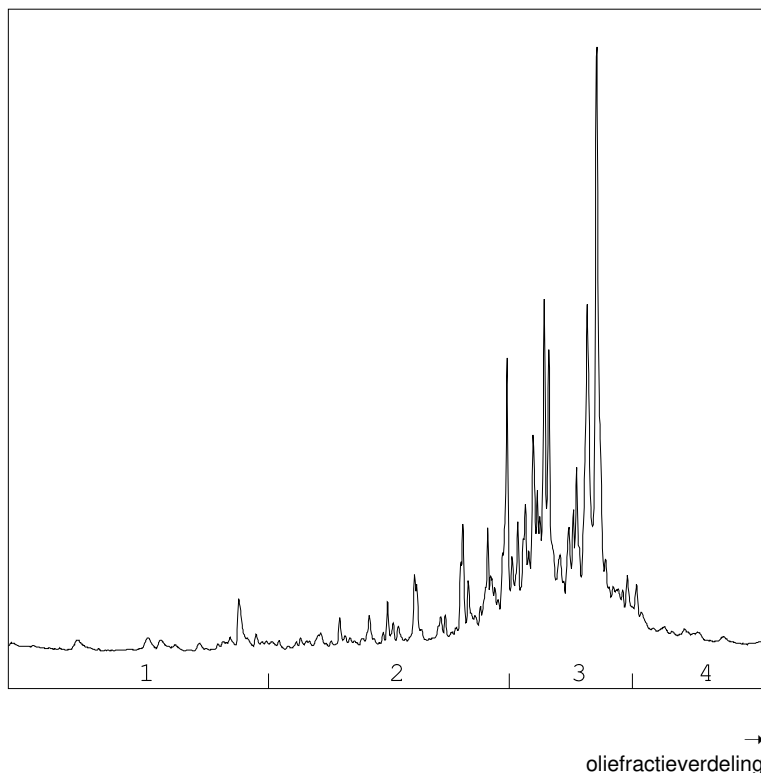
**Monstercode** : 5820052  
**Project omschrijving** : 2018291-gouw68  
**Uw referentie** : bgW 1 (0-40) 2 (0-50) 3 (0-50) 4 (0-50)  
**Methode** : minerale olie (florisil clean-up)

## OLIECHROMATOGRAM

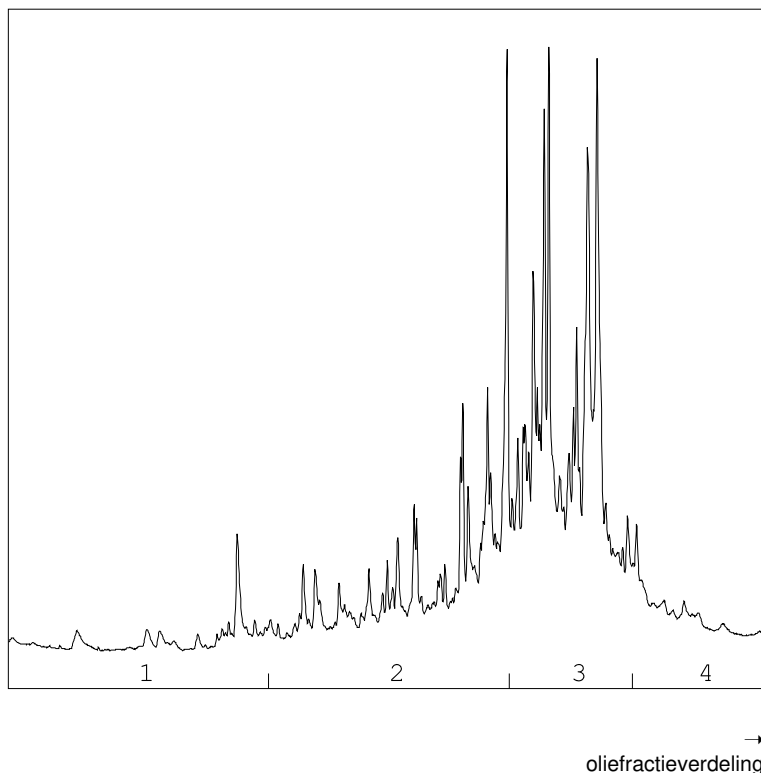
**Monstercode** : 5820065  
**Project omschrijving** : 2018291-gouw68  
**Uw referentie** : bgK 5 (0-50) 6 (0-50) 7 (0-50) 8 (0-50)  
**Methode** : minerale olie (florisil clean-up)

## OLIECHROMATOGRAM

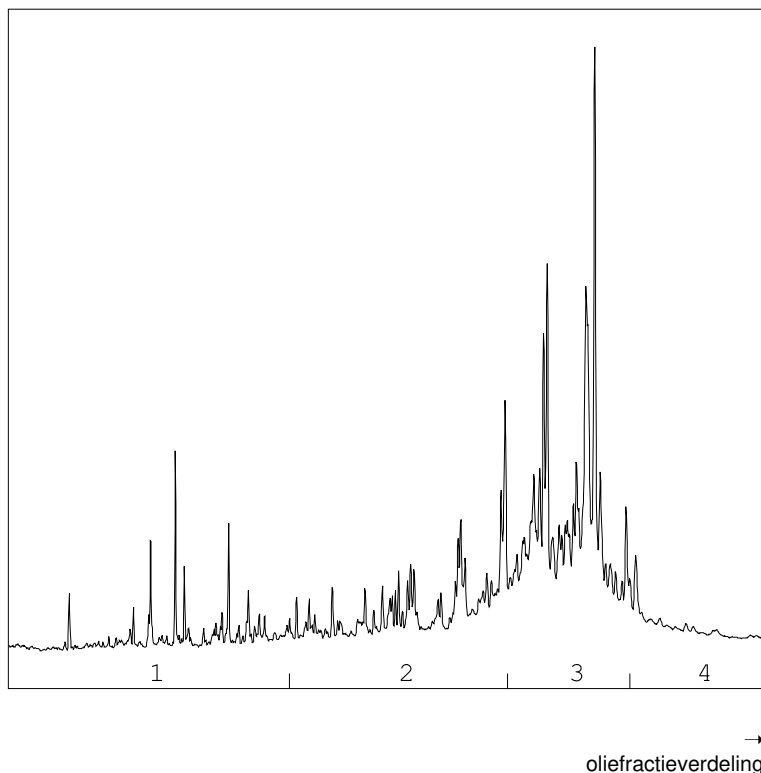
**Monstercode** : 5820066  
**Project omschrijving** : 2018291-gouw68  
**Uw referentie** : ogK 5 (90-140) 5 (140-160) 6 (120-170)  
**Methode** : minerale olie (florisil clean-up)

## OLIECHROMATOGRAM

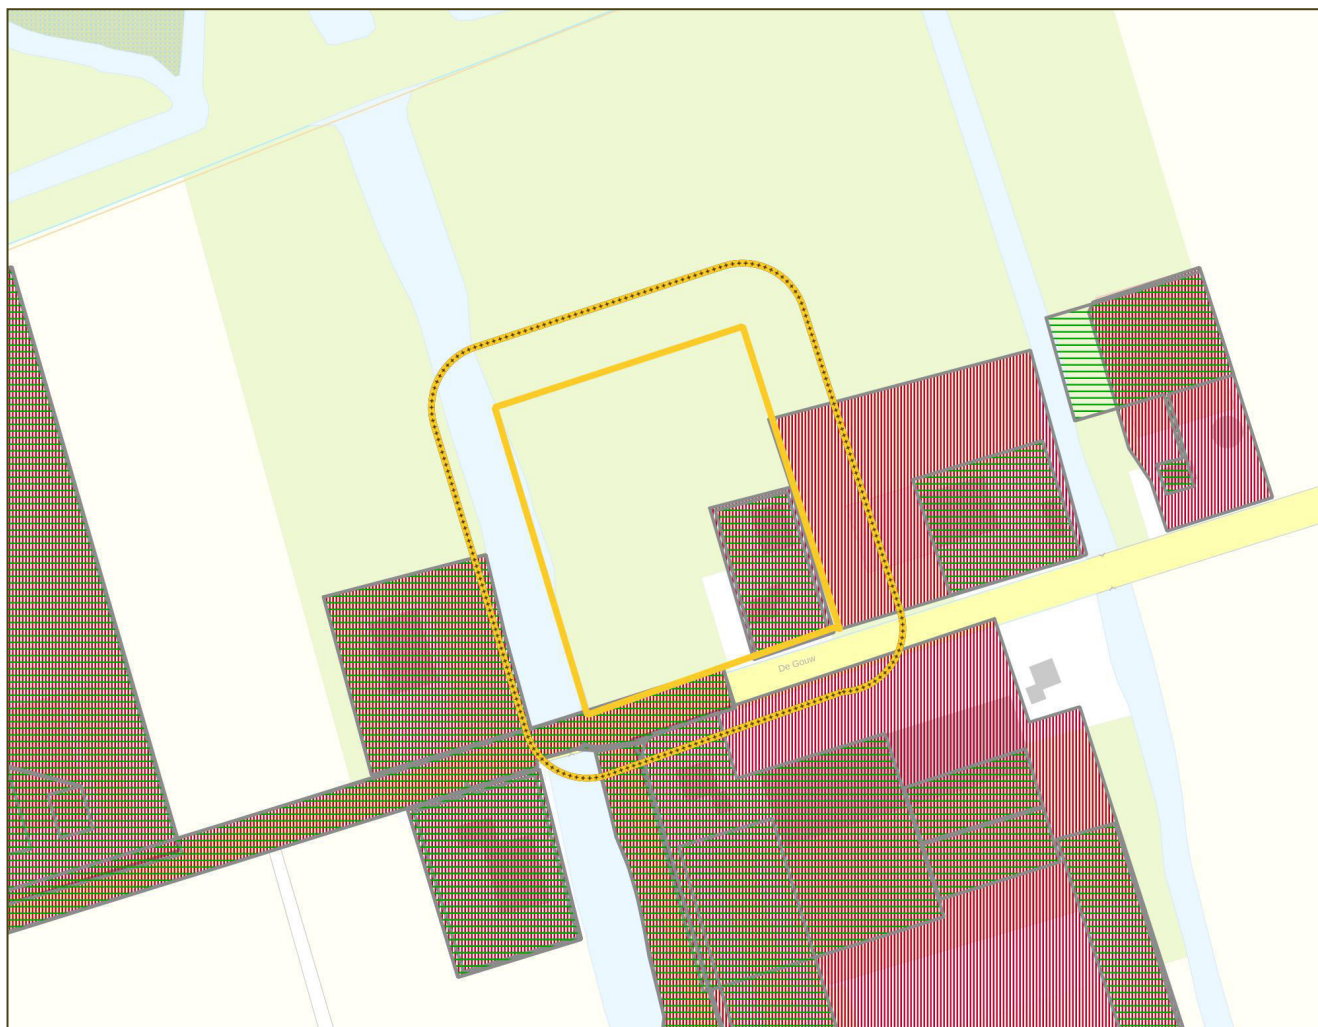
# Bodemrapportage

Uit de Bodemrapportage van de RUD NHN blijkt, dat op de locatie zowel een ondergrondse als bovengrondse dieseltank geregistreerd staan (zie bijlage 5). Deze bevinden zich echter niet op de nu te onderzoeken terreindelen.
