### Verkennd bodemonderzoek Lakemanweg te Venhuizen

**Projectnummer** : 18KL004

**Datum** : 17 januari 2018

**Klijn Bodemonderzoek B.V.**

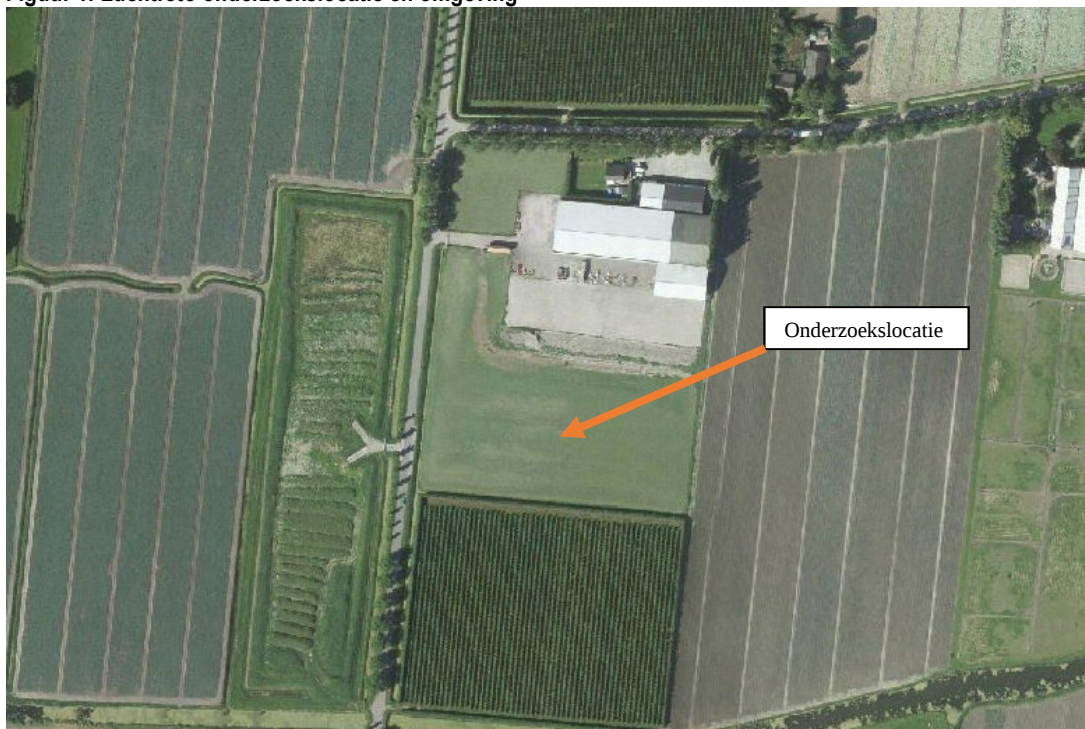
**Figuur 1: Luchtfoto onderzoekslocatie en omgeving**

De onderzoekslocatie bevindt zich aan de noordoostzijde van de dorpskern buiten de bebouwde kom van Venhuizen. De omgeving van de onderzoekslocatie betreft voornamelijk bouw- en /of weilanden (agrarisch gebied).

In figuur 1 is een luchtfoto te zien van de onderzoekslocatie en directe omgeving.

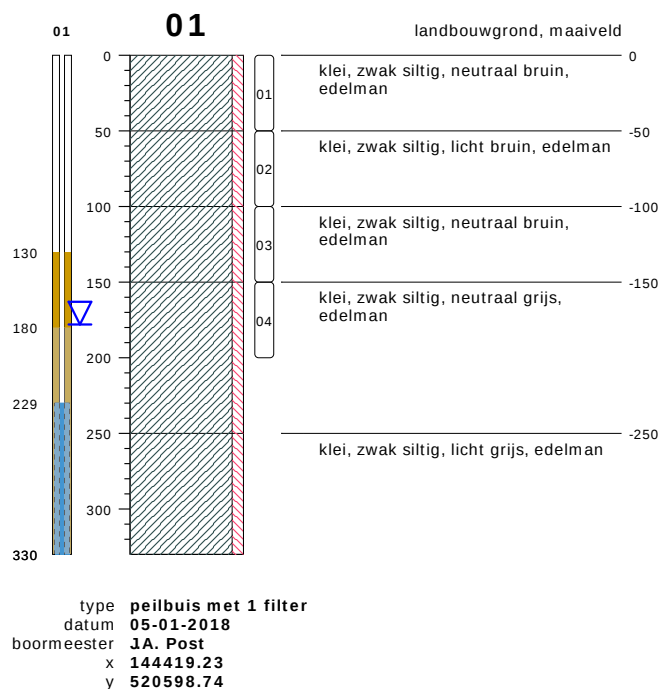
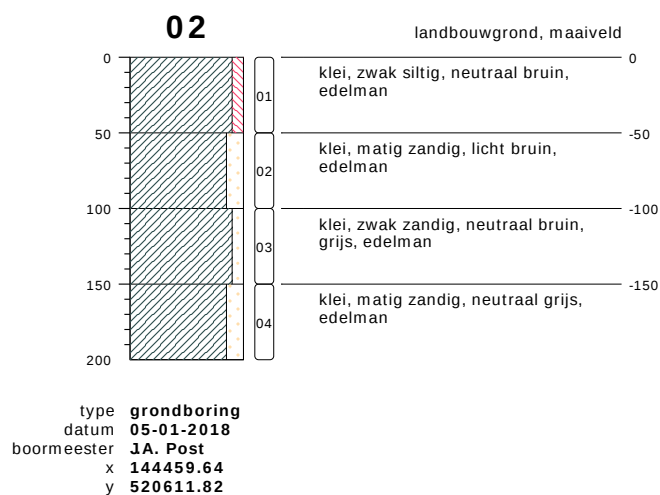
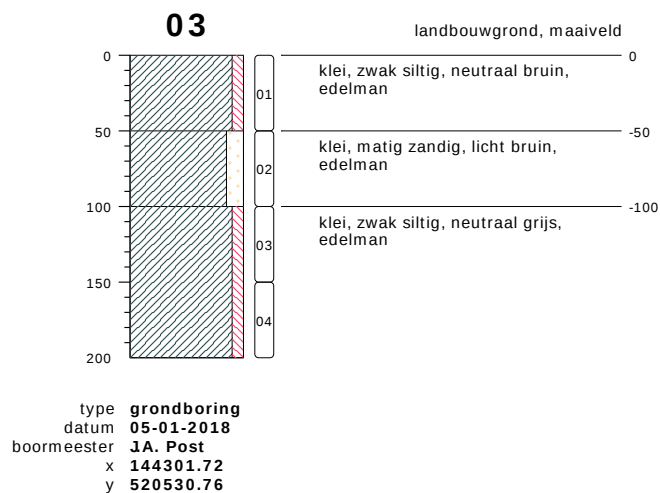
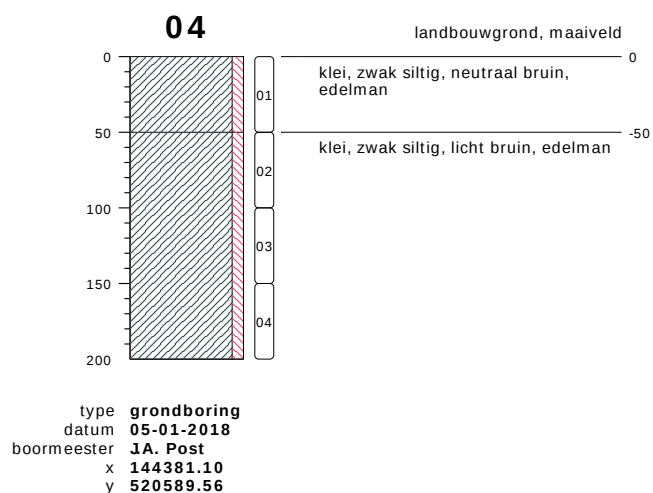
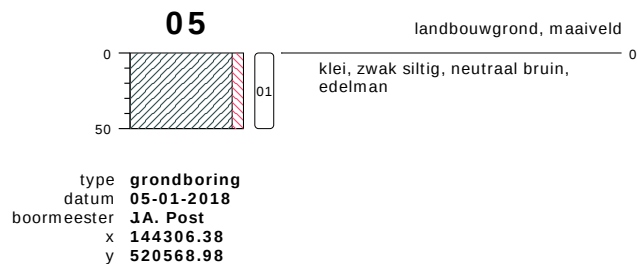
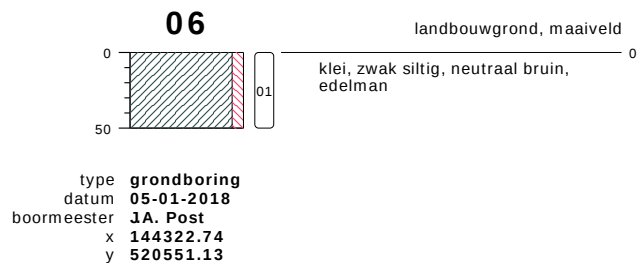
## bodemprofielen schaal 1:50

Op basis van de historie van het perceel en het uitgevoerde vooronderzoek wordt geconcludeerd dat onderhavige locatie als een niet verdachte locatie voor de aanwezigheid van asbest kan worden beschouwd. Deze conclusie wordt bevestigd doordat tijdens de boorwerkzaamheden op of in de bodem op basis van zintuiglijke waarnemingen geen asbestverdacht materiaal is geconstateerd. Ook zijn er geen andere bijzonderheden in de bodem geconstateerd die kunnen duiden op een verontreiniging in de grond en/of het grondwater. De boorprofielen met veldwaarnemingen zijn opgenomen in bijlage 2.

onderzoek **Lakemanweg hoek Kolkweg te Venhuizen**  
 projectcode **18KL004**  
 datum **18-01-2018**  
 getekend conform **NEN 5104**  
 pagina **1 van 3**

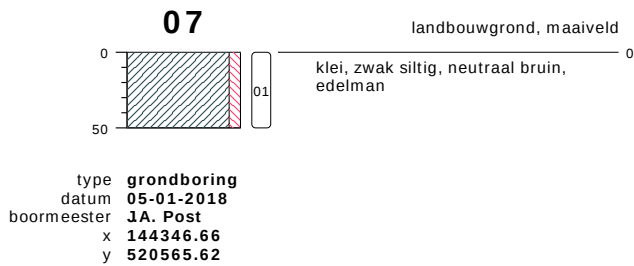
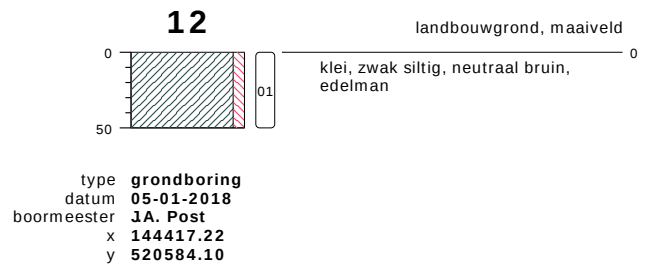
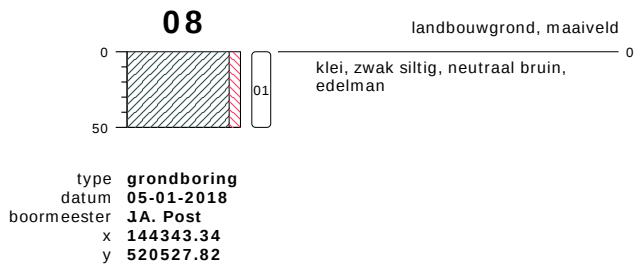
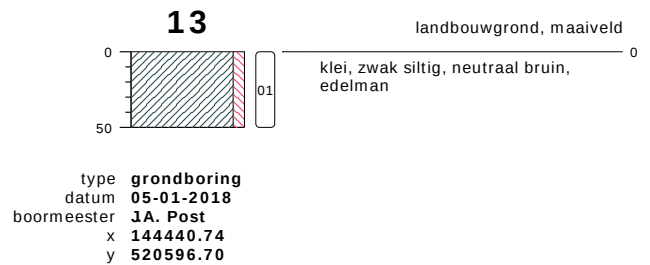
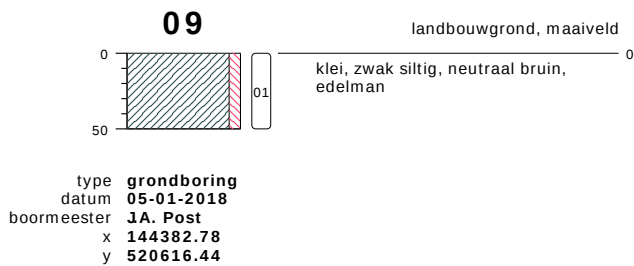
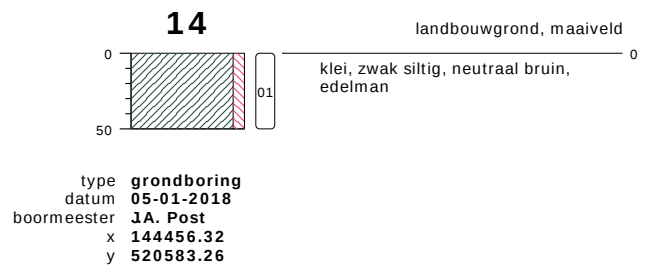
## bodemprofielen schaal 1:50

onderzoek **Lakemanweg hoek Kolkweg te Venhuizen**  
 projectcode **18KL004**  
 datum **18-01-2018**  
 getekend conform **NEN 5104**  
 pagina **2 van 3**

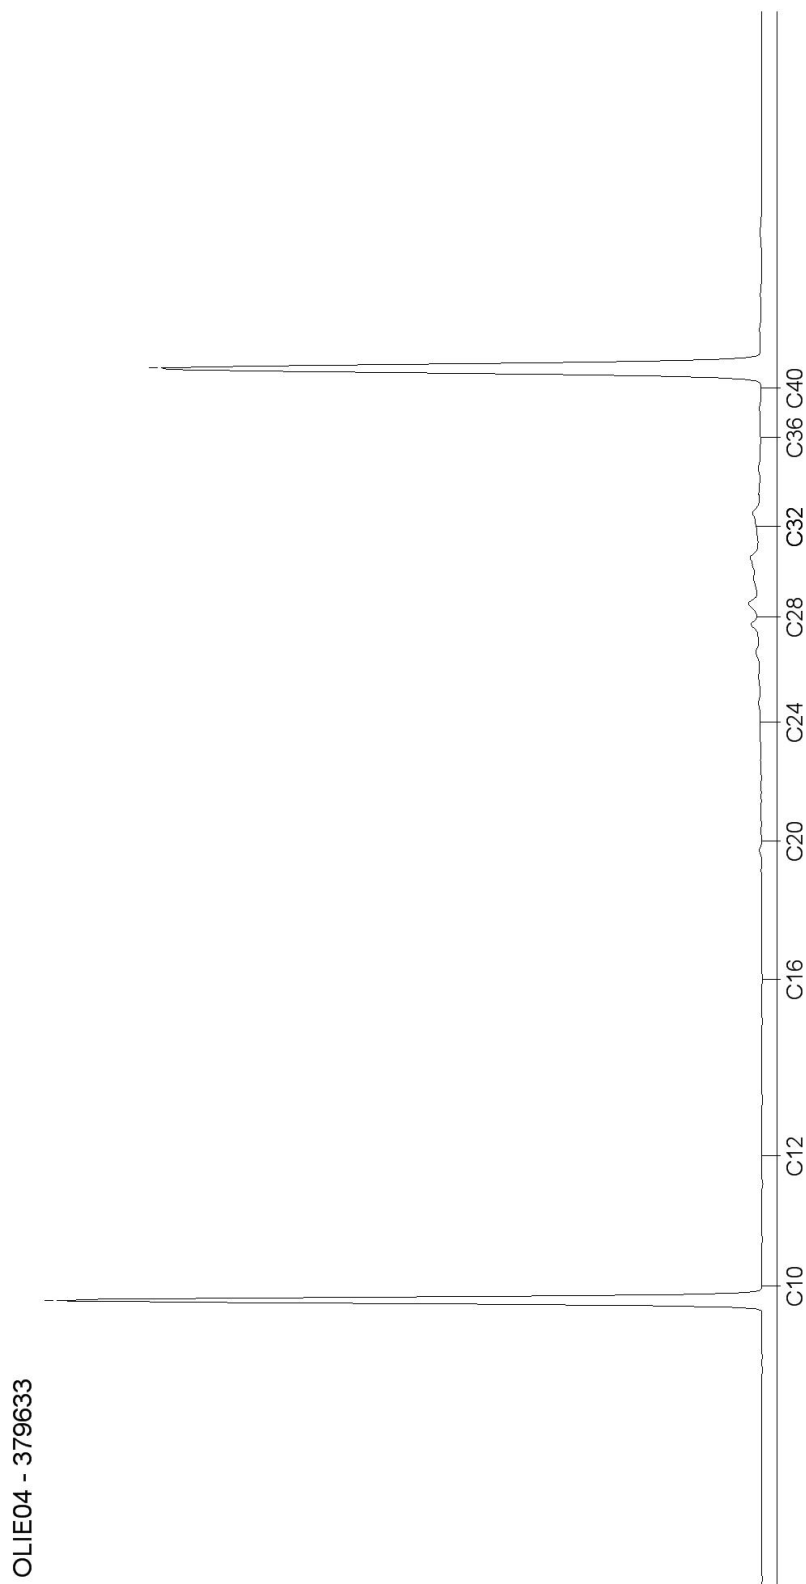
CHROMATOGRAM for Order No. 739455, Analysis No. 379633, created at 11.01.2018 09:09:57

Analytisch zijn in het mengmonster van de bovengrond (MM1), ten opzichte van de achtergrondwaarde, geen verhoogde gehalten met de onderzochte componenten aangetoond.

**Monsteromschrijving: MM1, 01: 0-50, 02: 0-50, 04: 0-50, 09: 0-50, 10: 0-50, 11: 0-50, 12: 0-50, 13: 0-50, 14: 0-50**

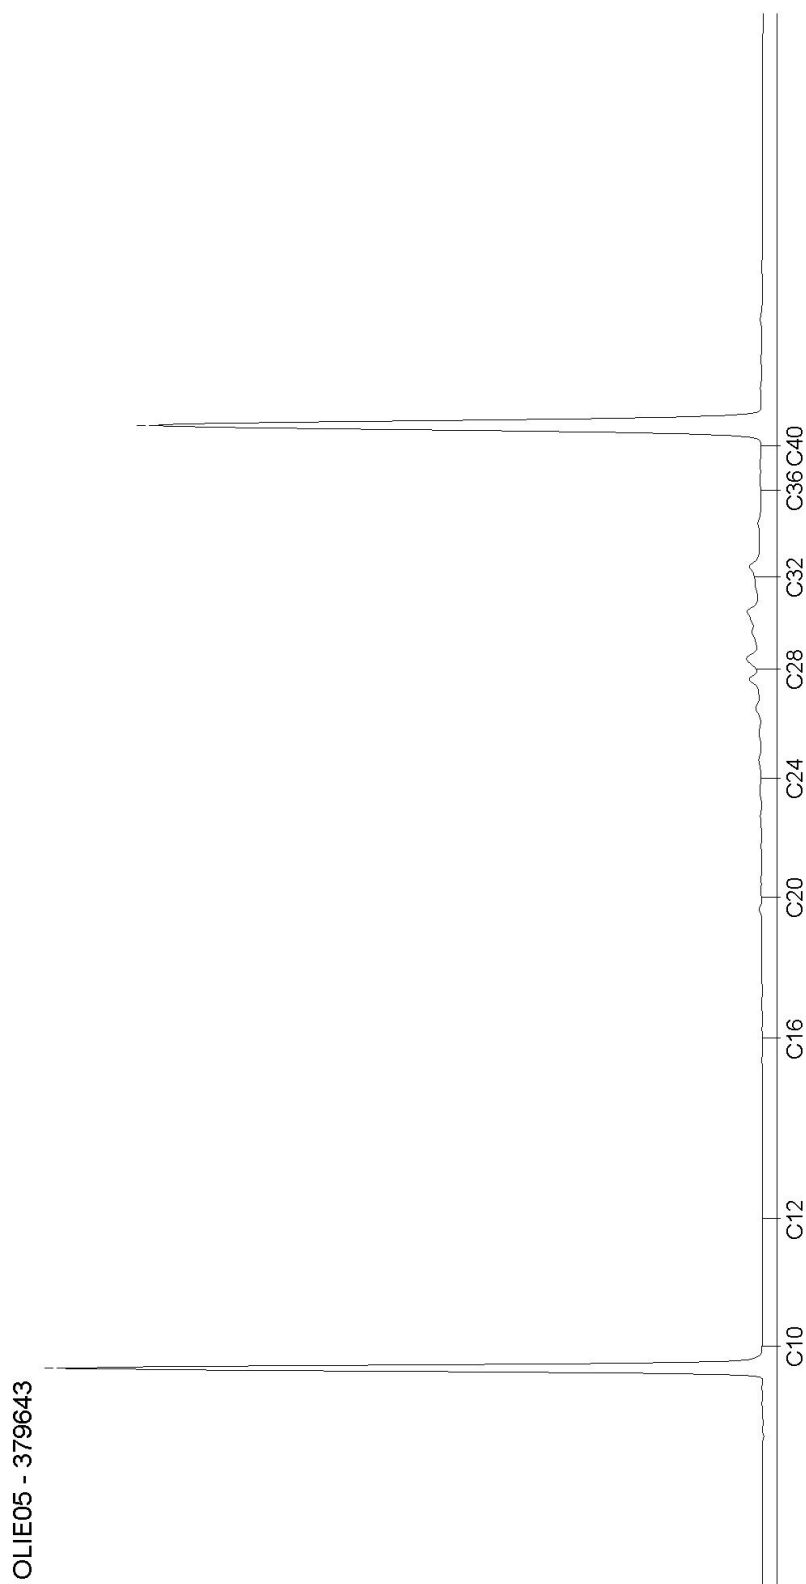
CHROMATOGRAM for Order No. 739455, Analysis No. 379643, created at 11.01.2018 09:19:23

Analytisch zijn in het mengmonster van de bovengrond (MM2), ten opzichte van de achtergrondwaarde, geen verhoogde gehalten met de onderzochte componenten aangetoond.

**Monsteromschrijving: MM2, 03: 0-50, 05: 0-50, 06: 0-50, 07: 0-50, 08: 0-50, 15: 0-50**

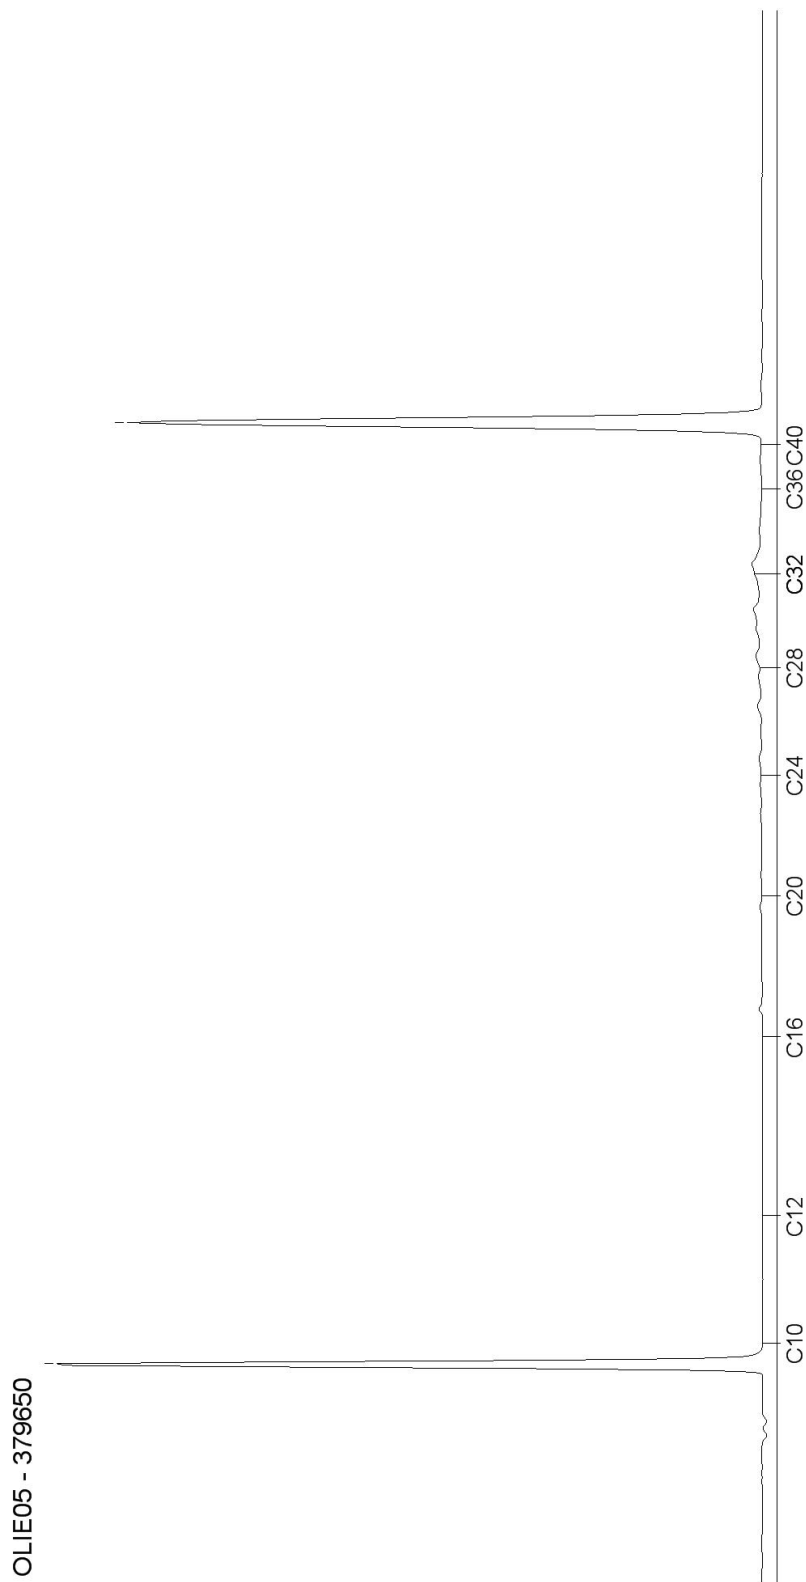
CHROMATOGRAM for Order No. 739455, Analysis No. 379650, created at 11.01.2018 09:19:23

Analytisch zijn in MM3, mengmonster van de ondergrond, ten opzichte van de achtergrondwaarde, geen verhoogde gehalten met de onderzochte componenten aangetoond.

**Monsteromschrijving: MM3, 01: 50-100, 01: 100-150, 01: 150-200, 02: 50-100, 02: 100-150, 03: 50-100, 03: 100-150, 03: 150-200, 04: 50-100, 04: 100-150**

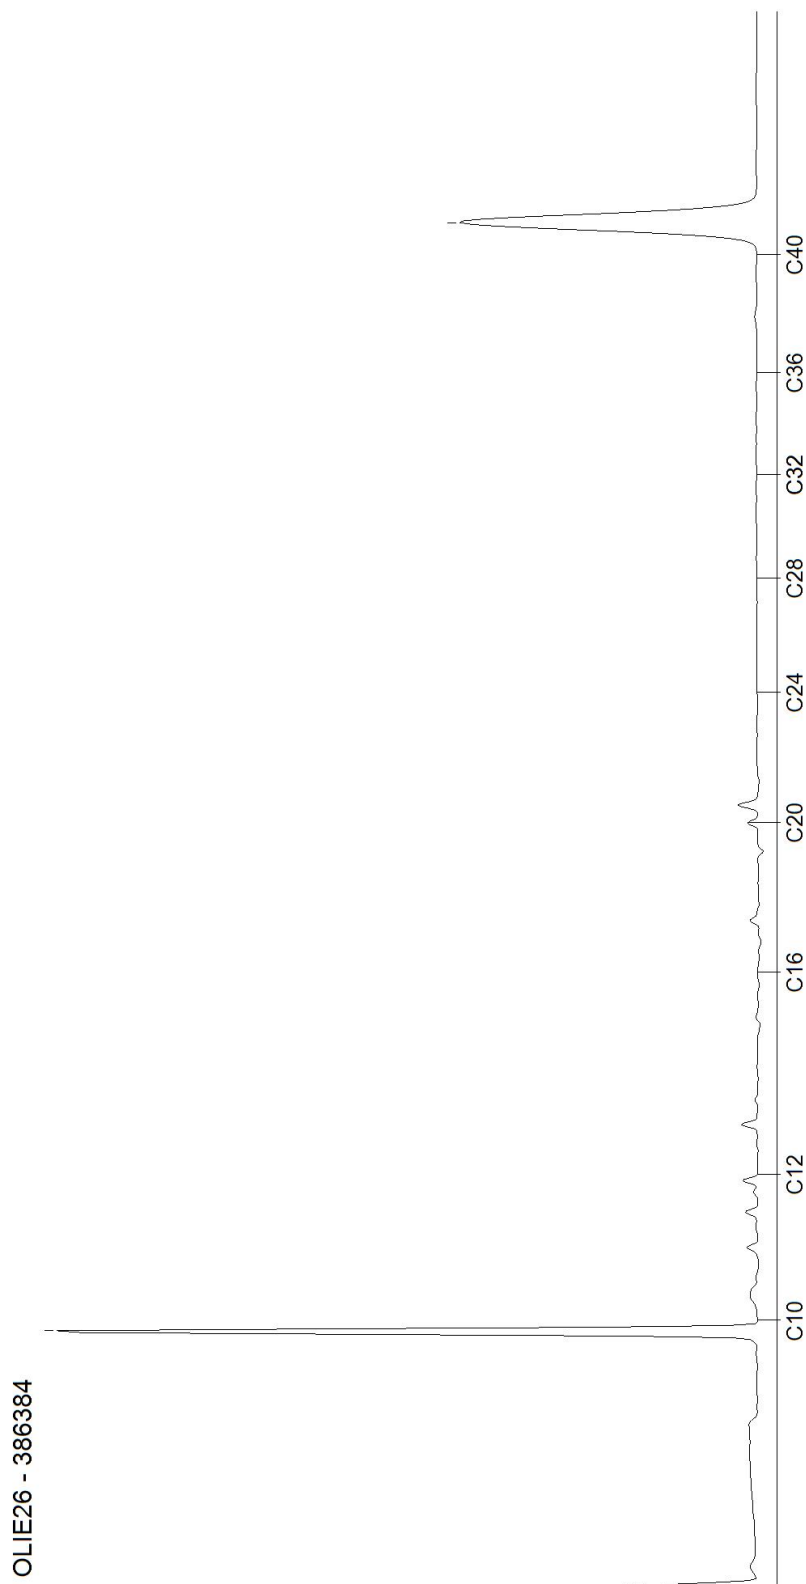
CHROMATOGRAM for Order No. 740714, Analysis No. 386384, created at 16.01.2018 07:40:53

Analytisch is in het grondwater ter plaatse van peilbuis 01, ten opzichte van de streefwaarde, een verhoogd gehalte aan barium aangetoond.

Het licht verhoogde gehalte aan barium in het grondwater kan mogelijk worden toegeschreven aan de natuurlijke samenstelling van regionaal aanwezige sedimenten. In de loop der tijd is het sedimentmateriaal verweerd waarbij het aanwezige barium is uitgespoeld naar het grondwater, waar het momenteel als een van nature verhoogde achtergrondconcentratie wordt aangetroffen.

**Monsteromschrijving: PB01, 01-01: 229-330**

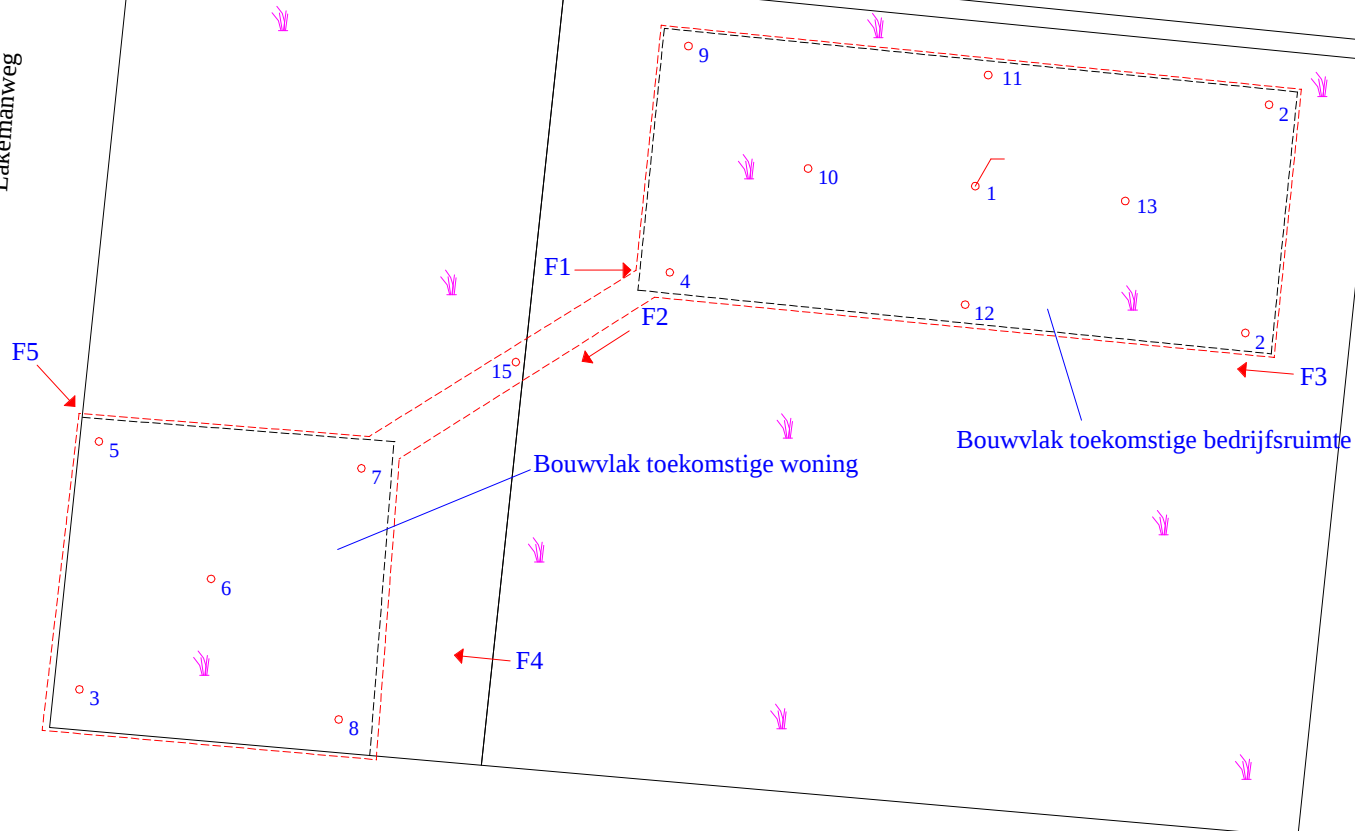
Overzicht posities monsternamenpunten

De posities van de monsternamepunten zijn in bijlage 5 weergegeven.
