# **VERKENNEND BODEMONDERZOEK**

## **DRES 2-4**

### **te WESTWOUD**

Rapportnummer: 2022332

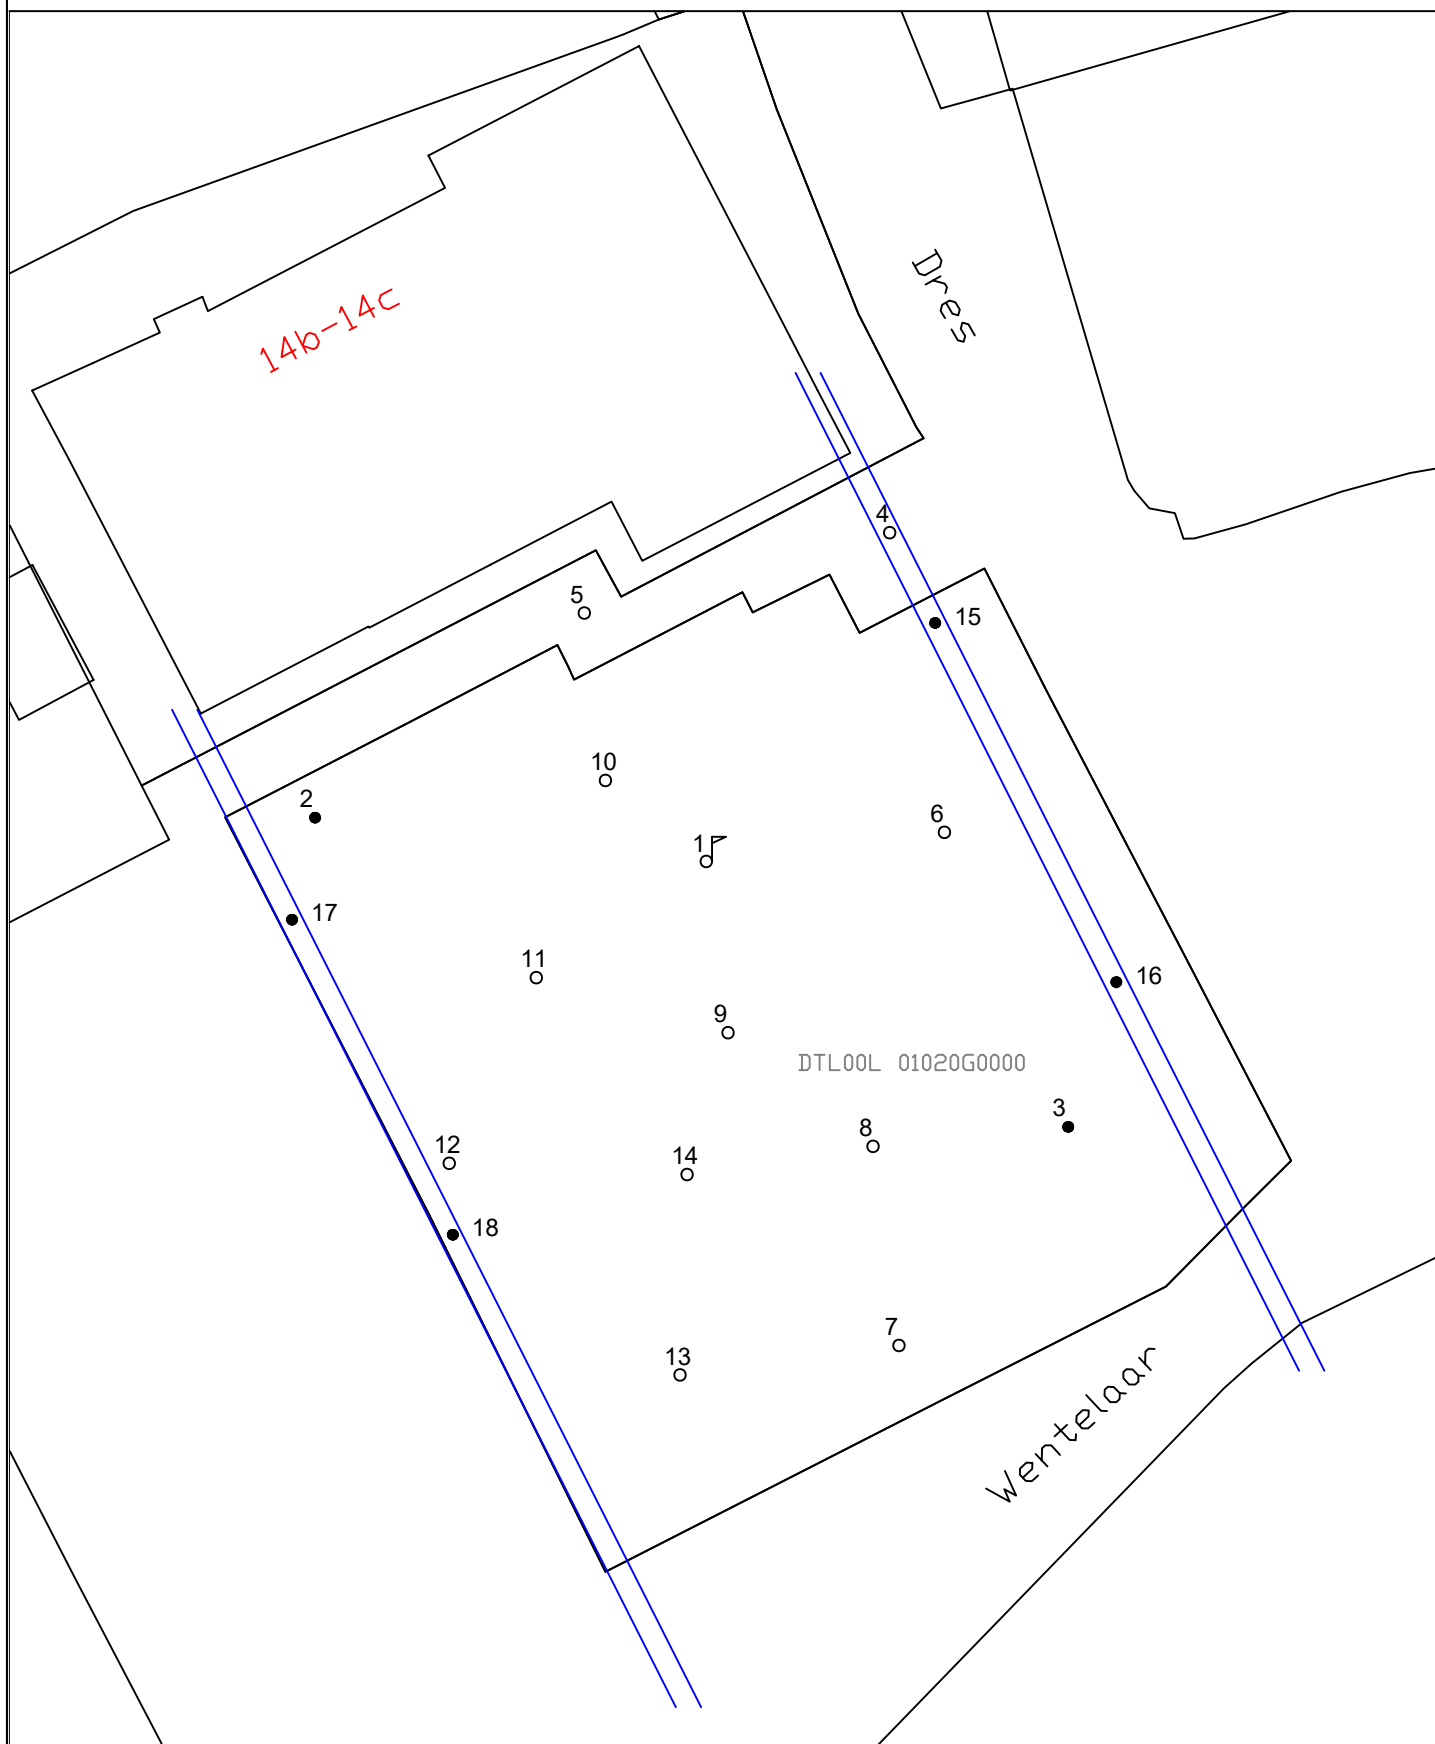
# BIJLAGE 2 LOKALE SITUATIE MET BOORPUNTEN

Gelijkmatig verdeeld over het terrein zijn handmatig met behulp van de Edelmanboor twee grondboringen tot de grondwaterstand en zijn elf boringen tot 0,5 m -mv verricht. Daarnaast is 1 peilbuisboring verricht, waarin een filter is geplaatst.

Ter plaatse van de gedempte sloot zijn nog vier boringen verricht. De boringen 15 en 16 (in de oostelijke sloot, gedempt in de periode van bebouwing) zijn beide gestuit op puin in de ondergrond, op een diepte van 0,6 – 1,0 m -mv. Deze sloot is vermoedelijk gedempt met materiaal anders dan grond. De boringen 17 en 18 in de westelijke sloot (gedempt in de jaren '40-'50 van de vorige eeuw) zijn verdiept tot circa 1,8 m -mv. Deze sloot lijkt te zijn gedempt met grond.

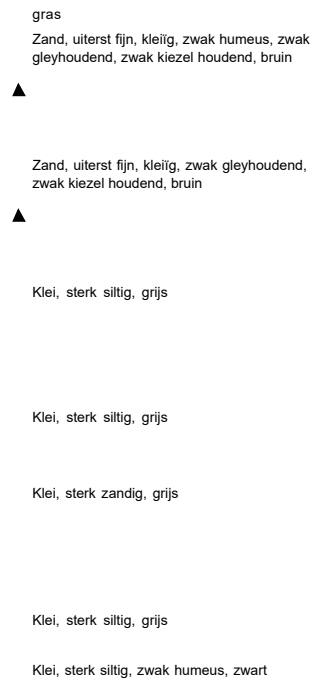
Het algemene, kenmerkende bodemprofiel op de locatie tot een diepte van circa 2,8 m -mv bestaat overwegend uit sitige klei. Lokaal zijn zandlagen aanwezig. De tijdens het veldwerk waargenomen zintuiglijke bijzonderheden staan in onderstaande tabel. In de niet genoemde boringen, zijn zintuiglijk geen bijzonderheden waargenomen.

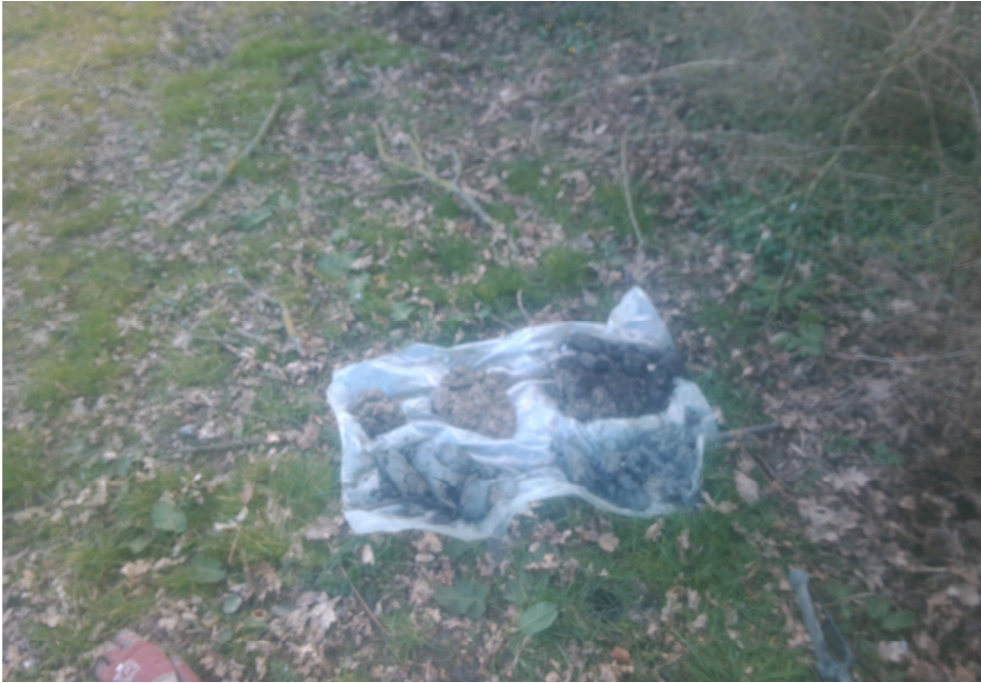
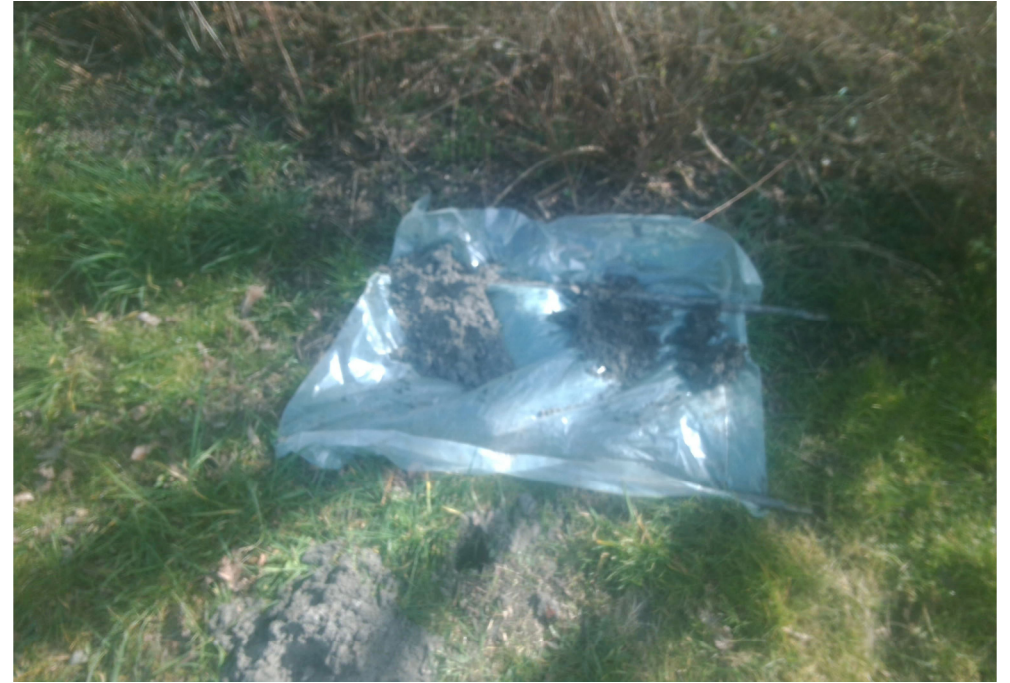
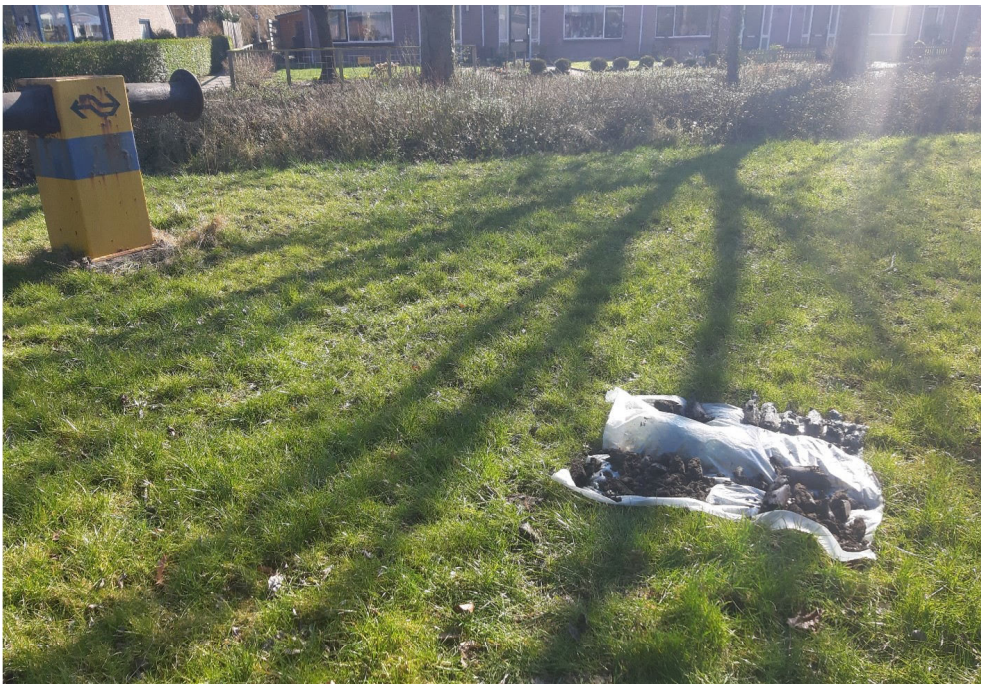
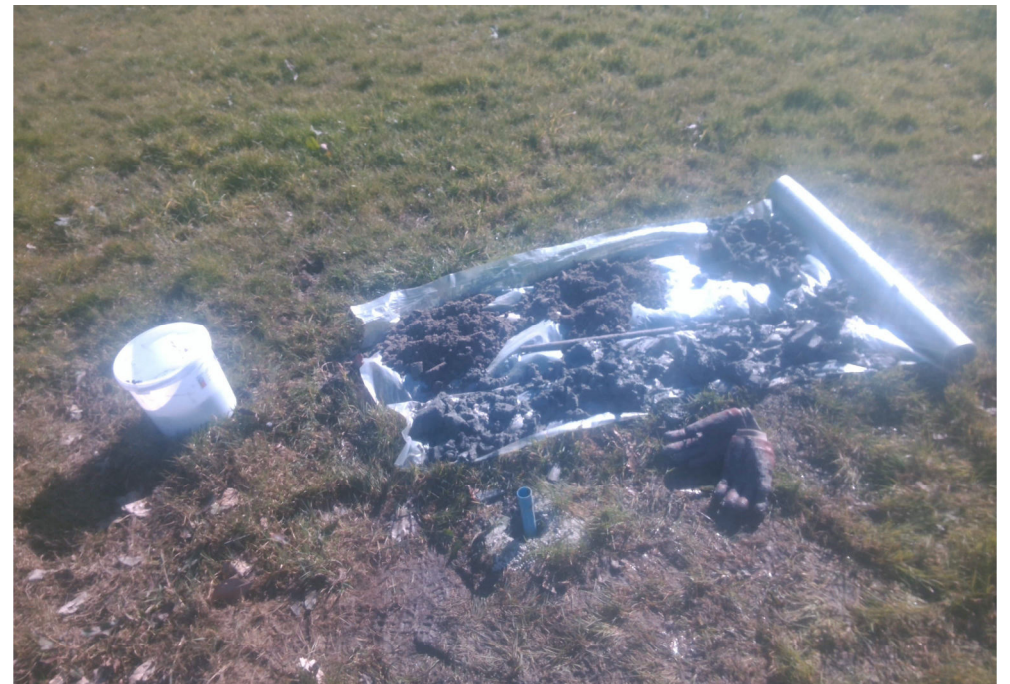
## BIJLAGE 6 FOTO'S HUIDIGE SITUATIE

Tijdens het veldwerk zijn geen extra aandachtspunten voor mogelijke bodemverontreiniging naar voren gekomen. De gehele locatie is begroeid met gras. Op de locatie zijn geen herkenningpunten van de voormalige bebouwing meer zichtbaar, er zijn eveneens geen herkenningpunten van een eventueel nog aanwezige ondergrondse tank zichtbaar.
