**VERKENNEND BODEMONDERZOEK  
(AANVULLING)**

**WESTERWIJZEND 19/19A  
te HOOGKARSPEL**

Rapportnummer: 2021327

Naar aanleiding van de aanvraag van een omgevingsvergunning is door Landview BV een verkennend bodemonderzoek uitgevoerd op de locatie Westerwijzend 19/19a te Hoogkarspel, gemeente Drechterland.

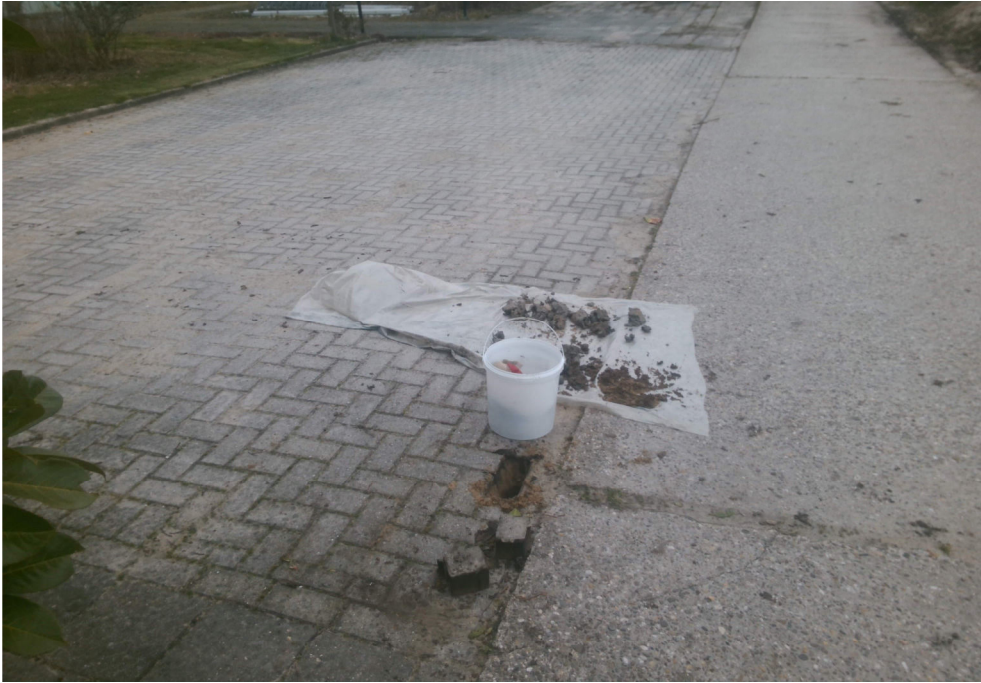
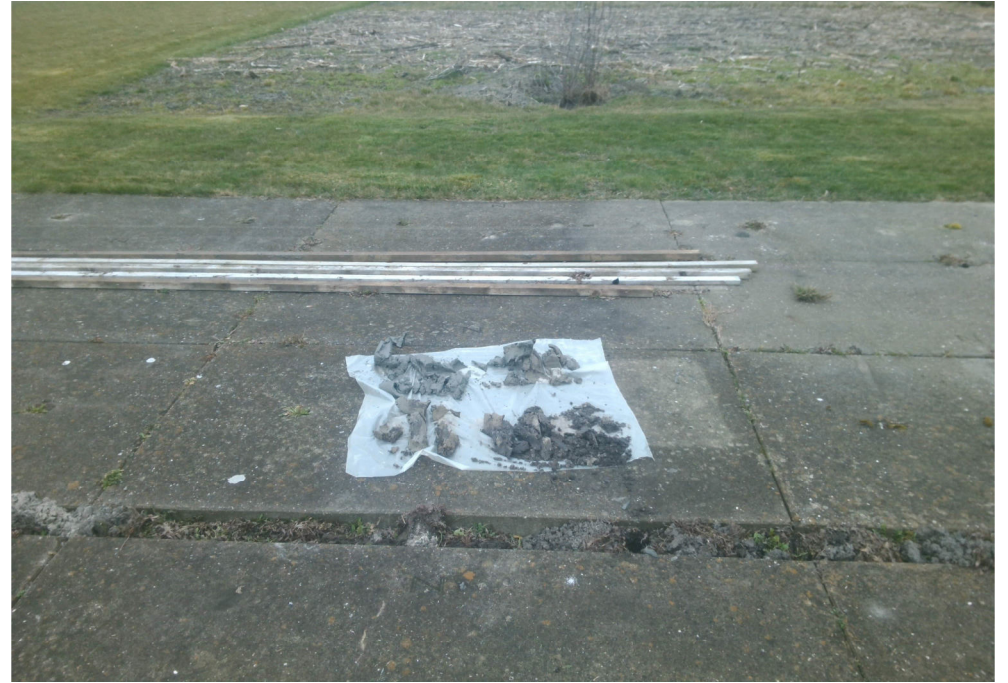
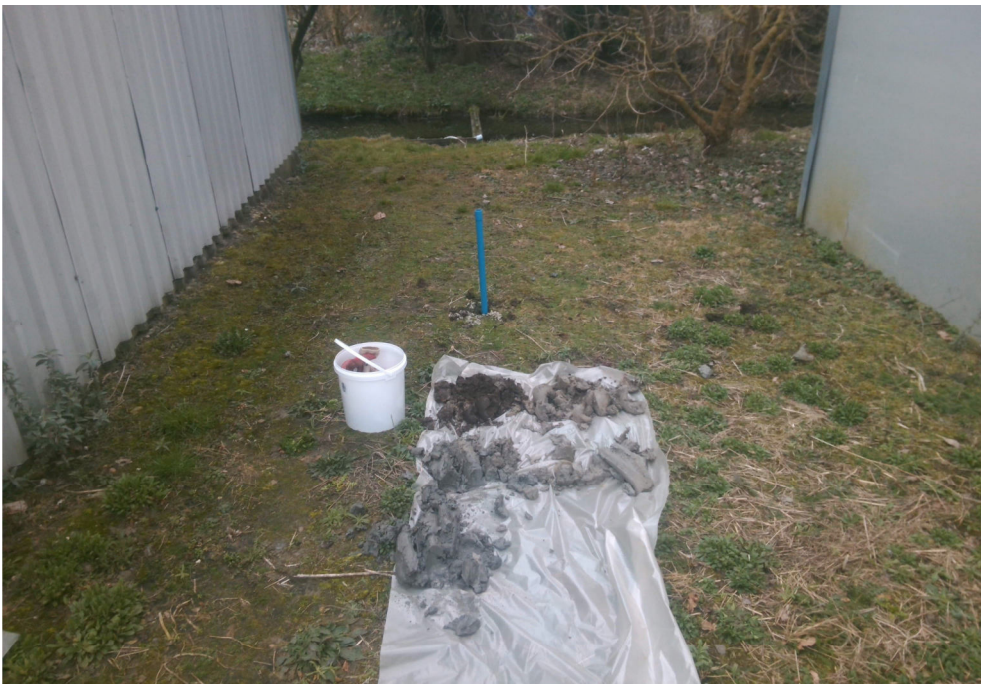
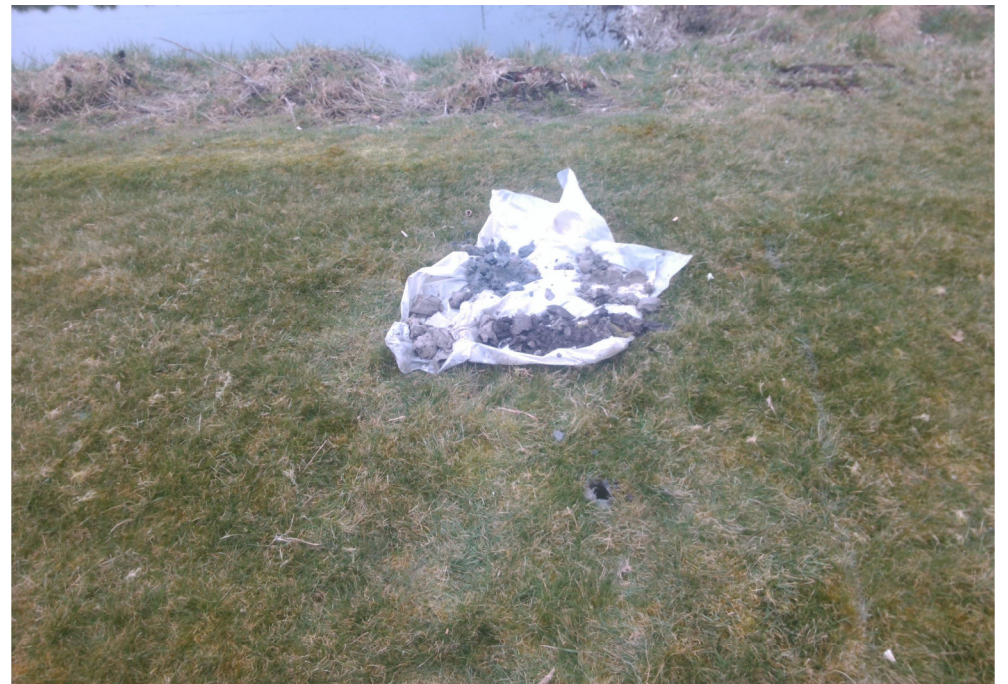
## BIJLAGE 6 FOTO'S HUIDIGE SITUATIE

Uit beschikbare (lucht)foto's blijkt, dat op de locatie een tunnelkas en een schuurtje aanwezig zijn. Aan de oost- en westzijde bevindt zich oude lintbebouwing.
