**PROJECT 29346**

**BODEMONDERZOEK  
DORPSWEG 124 TE SCHELLINKHOUT**

*Datum rapport* 2 augustus 2018

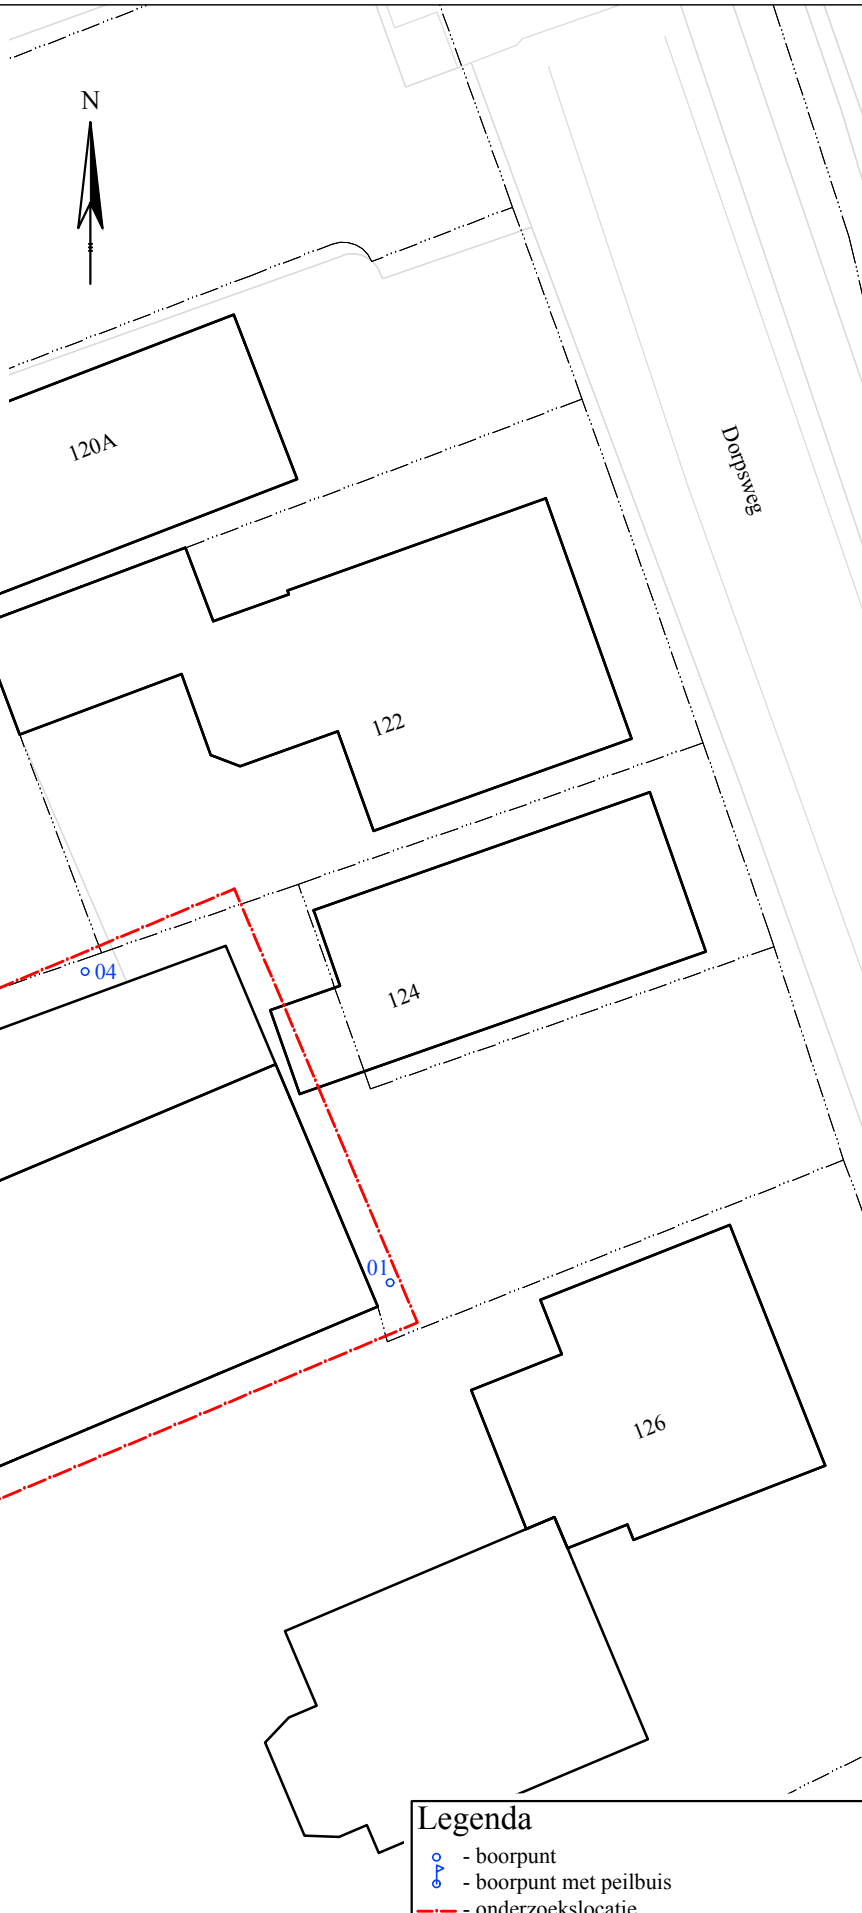
# BOORPUNTENKAART

In totaal zijn ter plaatse van de onderzoekslocatie vier boringen verricht (nrs. 01 t/m 04). De boringen zijn verspreid over de onderzoekslocatie verricht. De ligging van de boringen en de peilbuis is weergegeven in bijlage I. Boring 01 en 03 zijn beide op circa 0,5 à 0,7 m-mv gestaakt op respectievelijk riool en fundering. Boringen 02 (peilbuis) en 03 zijn doorgezet tot respectievelijk 1,9 en 2,9 m-mv.

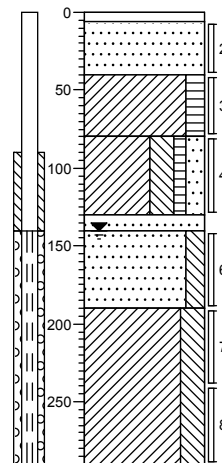
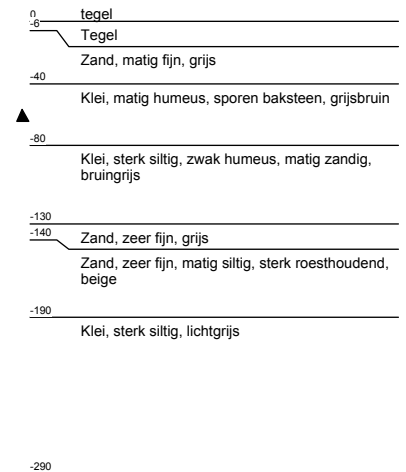
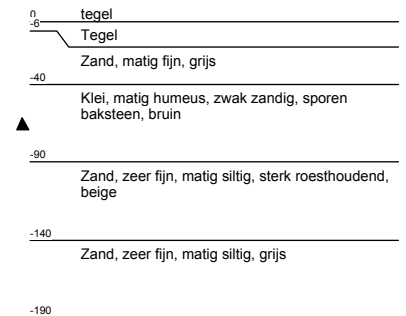
Vanaf het maaiveld tot een diepte van 2,9 m-mv bestaat de bodem afwisselend uit klei en zand. De boorprofielen zijn weergegeven in bijlage II.

In de kleiige bovengrond t/m 0,9 m-mv zijn ter plaatse van alle boringen sporen baksteen aangetroffen. Dit kan duiden op een verontreiniging met zware metalen en/of PAK.

Het aangetroffen baksteen in de bovengrond is visueel niet verdacht op het voorkomen van asbest en geeft geen aanleiding tot een bodemonderzoek naar asbest conform NEN 5707.

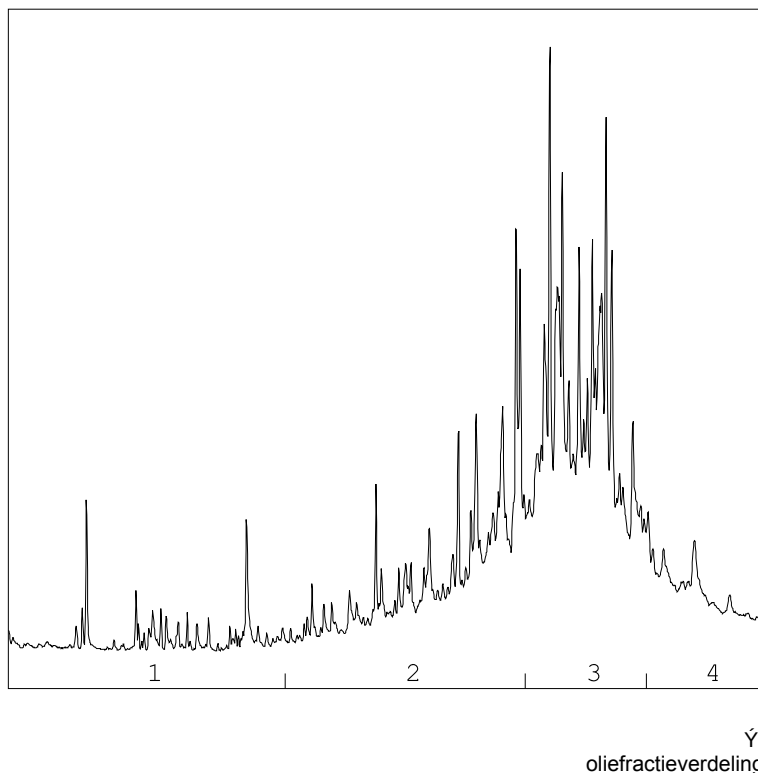
## OLIECHROMATOGRAM

**Monstercode** : 5721228  
**Project omschrijving** : 29346-Dorpsweg 124  
**Uw referentie** : G-1 02 (40-80) 03 (0-30) 03 (30-50) 04 (40-90)  
**Methode** : minerale olie (florisil clean-up)
