## BODEMONDERZOEK

ELBAWEG 8 HEM, DRECHTERLAND

OKTOBER 2023

In september 2023 is in opdracht van AgROM BV te Haarlem verkennend bodemonderzoek uitgevoerd op het terrein aan de Elbaweg 8 in Hem, gemeente Drechterland.

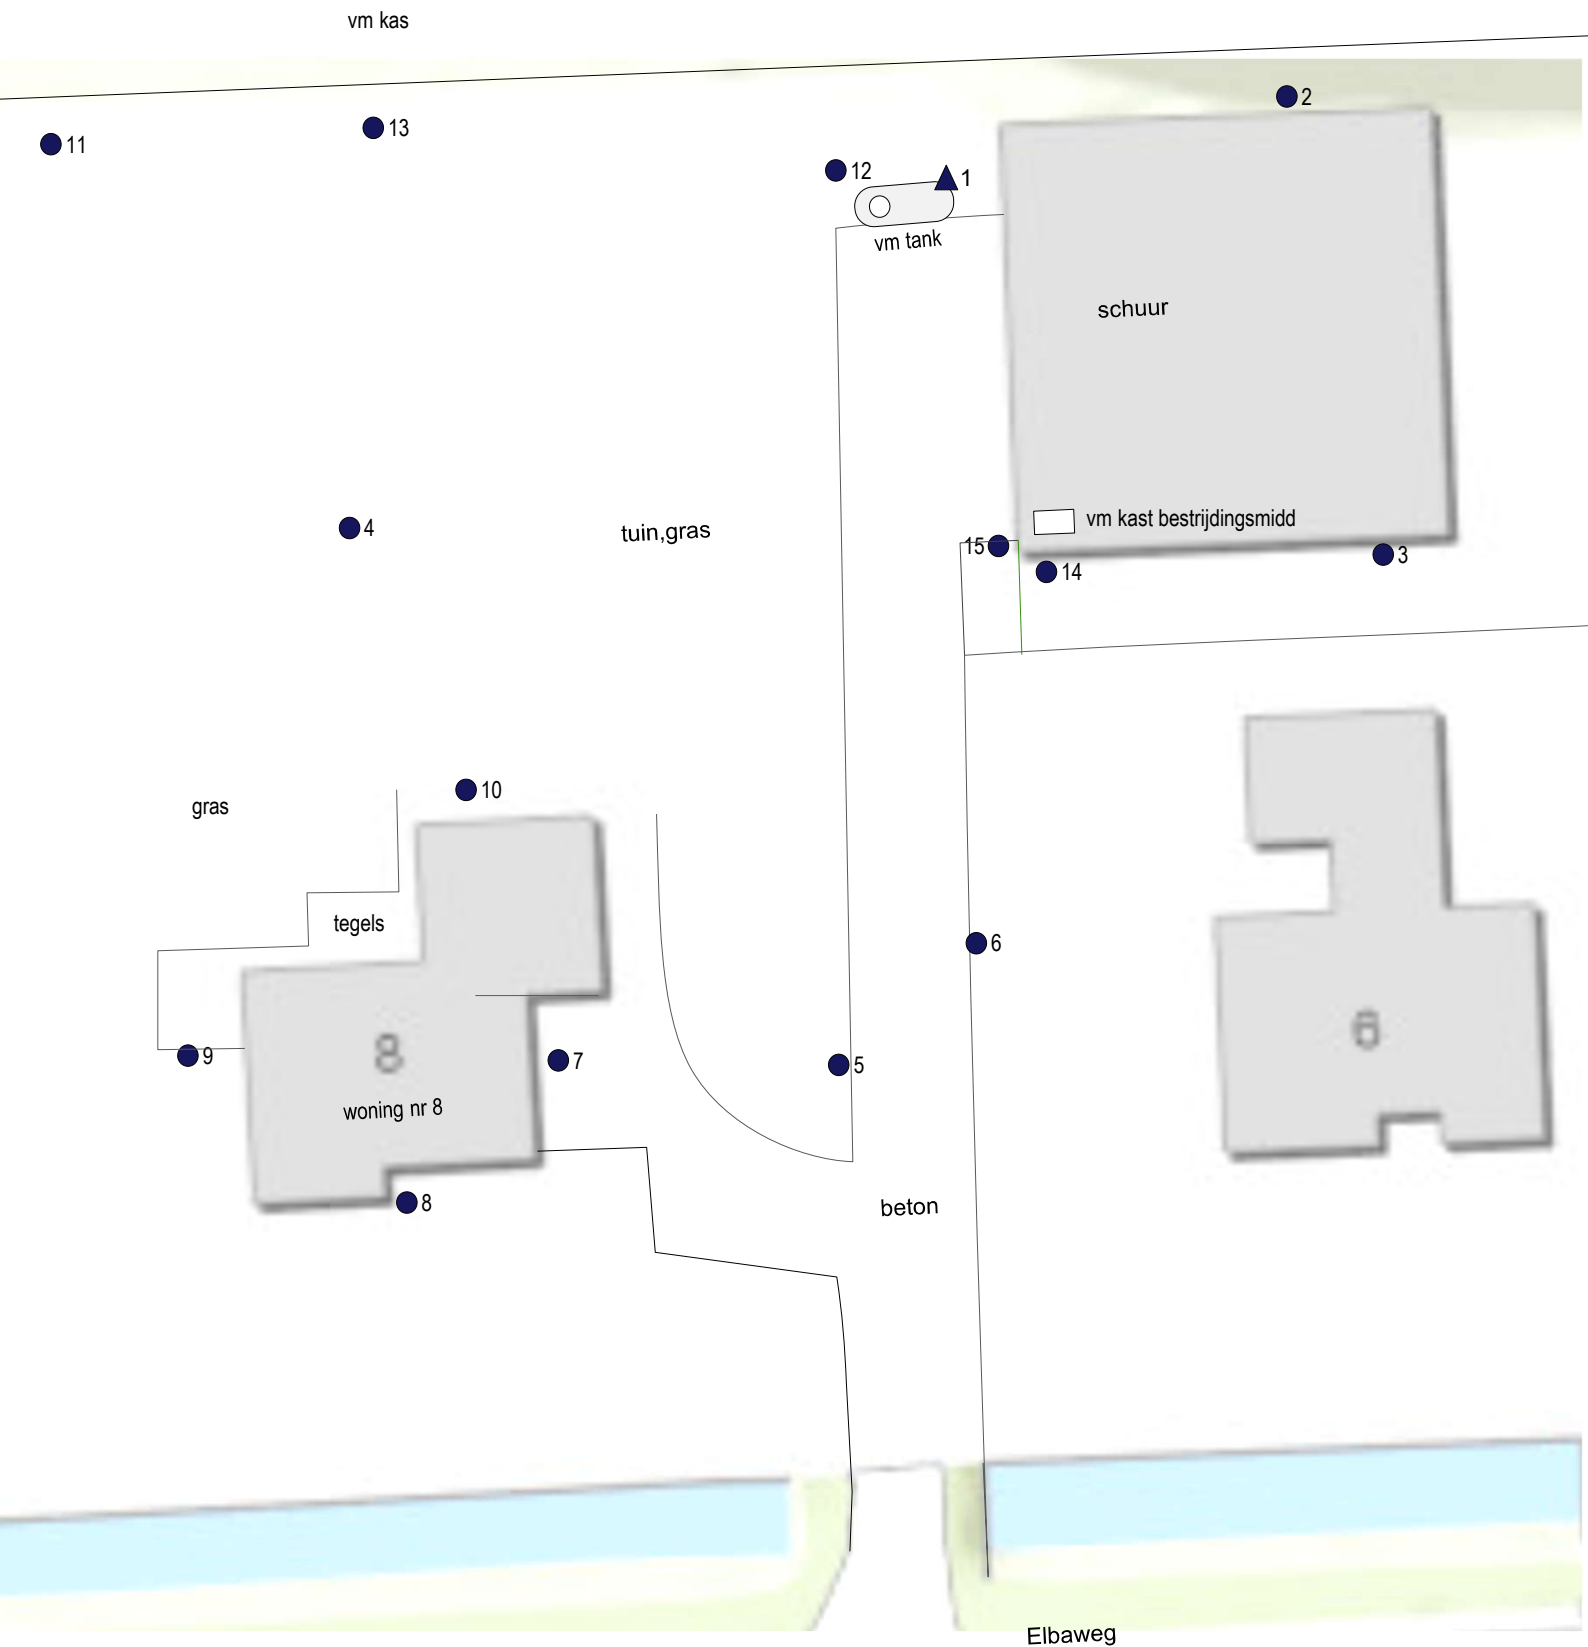
situatieschets, boorpunten

Er zijn vijftien boringen en een peilbuis geplaatst, tot een diepte van maximaal 2.6 m-mv. De nummers 1 en 12 zijn op de locatie van de voormalige tank gezet, voor de schuur. De boringen 14 en 15 staan op de hoek van de schuur waar in het verleden de kast voor bestrijdingsmiddelen stond.

Boring 1, aan de voorzijde van de schuur en op de locatie van de voormalige tank, is afgewerkt met een peilbuis met een filter van 1.5 tot 2.5 m-mv, bij een grondwaterstand van 1.0 m-mv. Bij de bemonstering op 10 oktober zijn de pH, troebelheid en de geleidbaarheid bepaald. De locaties van de boringen en peilbuis zijn terug te vinden in de schets in bijlage E.

- 3 asbest-inspectiegat
- 2 boring met nummer
- ▲ 1 peilbuis
