# **VERKENNEND BODEMONDERZOEK**

## **HORNWEG 3**

**te HEM**

Rapportnummer: 2018157

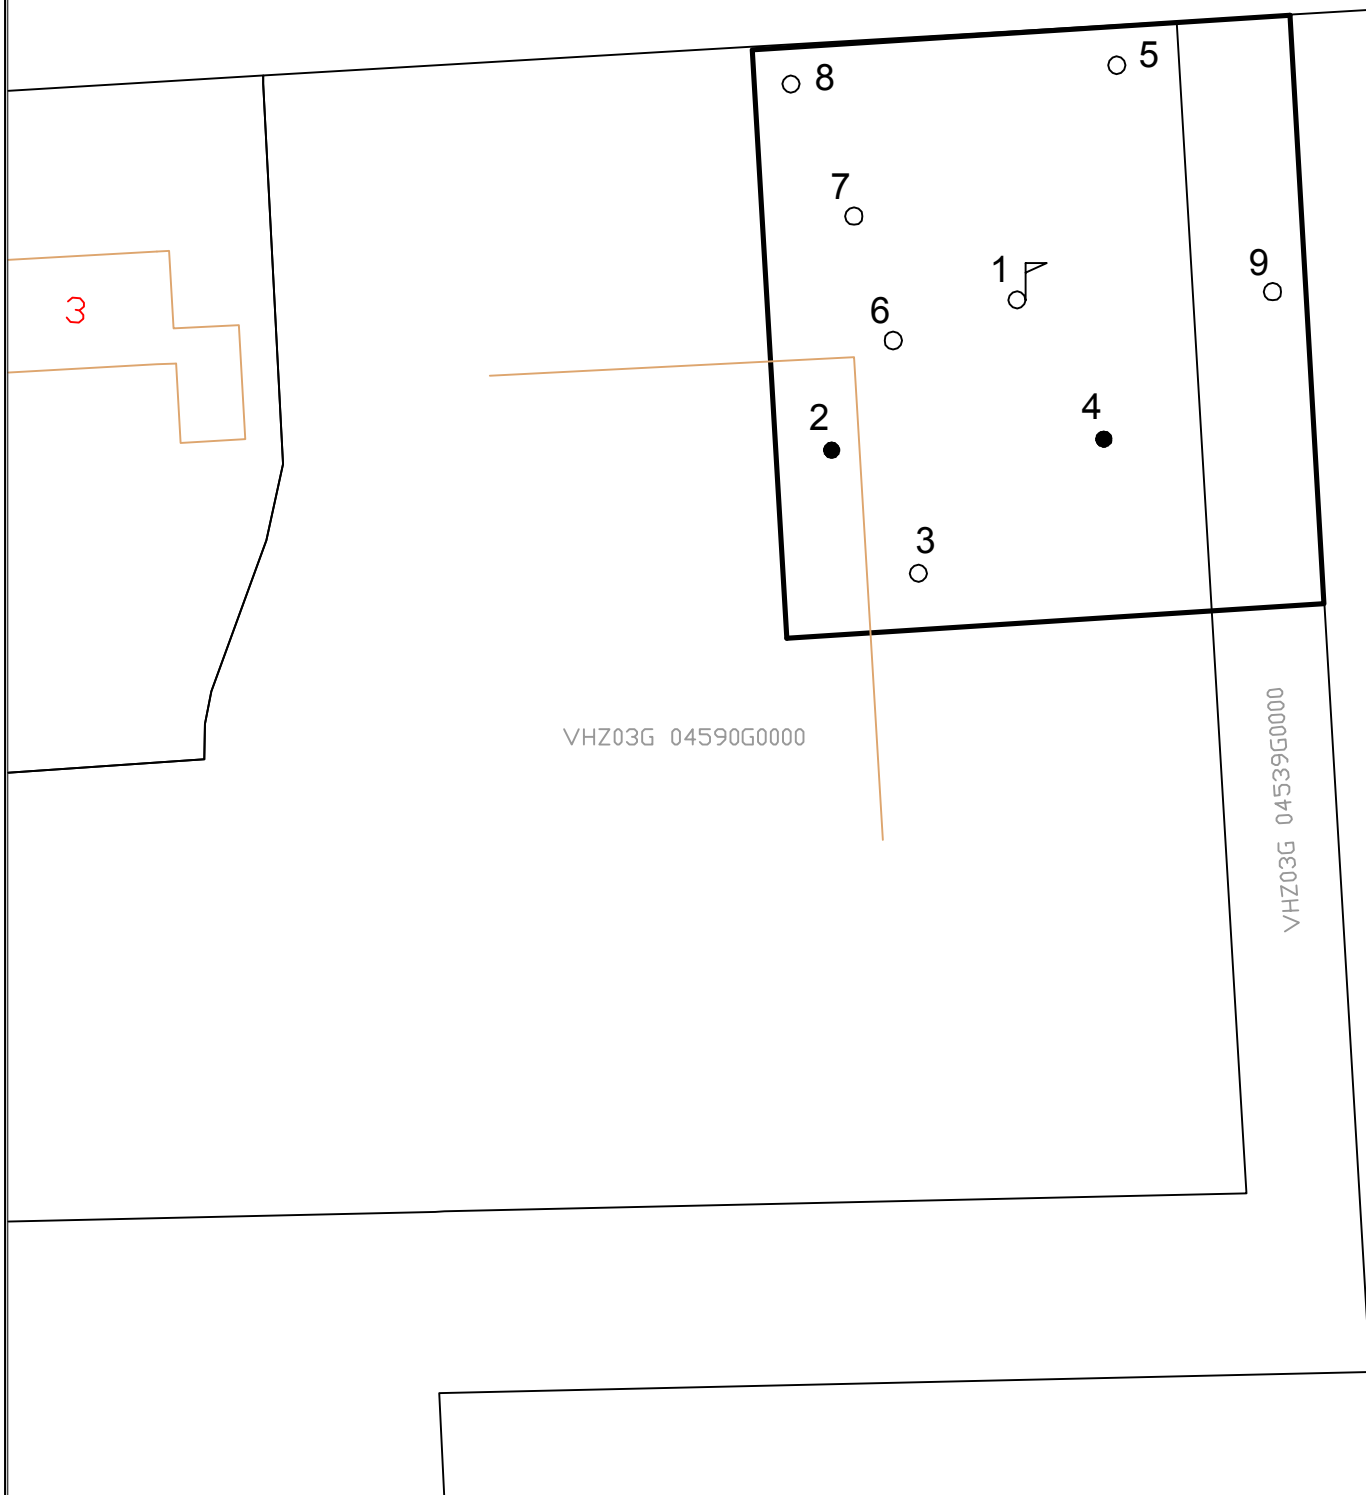
# BIJLAGE 2 LOKALE SITUATIE MET BOORPUNTEN

Gelijkmatig verdeeld over het terrein zijn handmatig met behulp van de Edelmanboor 2 grondboringen tot de grondwaterstand en 6 boringen tot 0,5 m -mv verricht. Daarnaast is 1 peilbuisboring verricht, waarin een filter is geplaatst.

De boorpunten (1 t/m 9) zijn aangegeven op de situatietekening van bijlage 2. In bijlage 3 worden de beschrijvingen van de boringen, de peilbuis, de zintuiglijke waarnemingen en de monsternamen weergegeven. Zintuiglijk waarneembare afwijkingen ten aanzien van de aanwezigheid van bodemvreemde bijmengingen en de kleur van het bodemmateriaal zijn qua aard en mate beschreven.

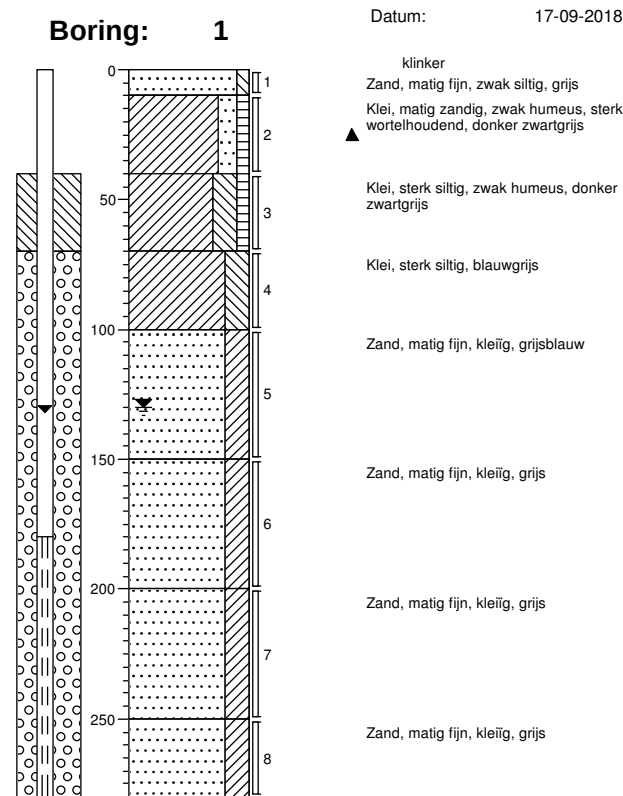
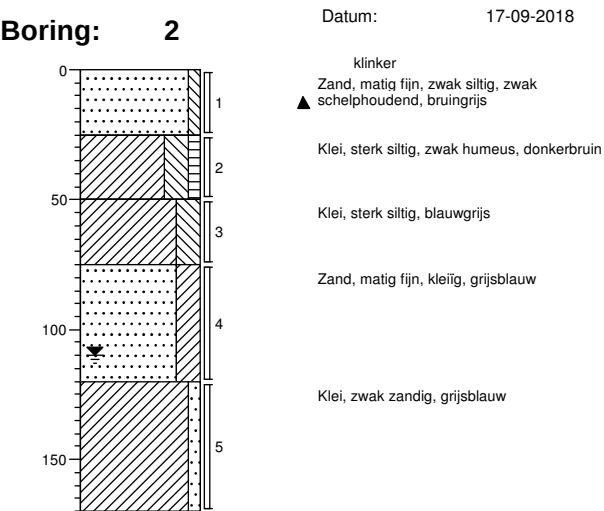
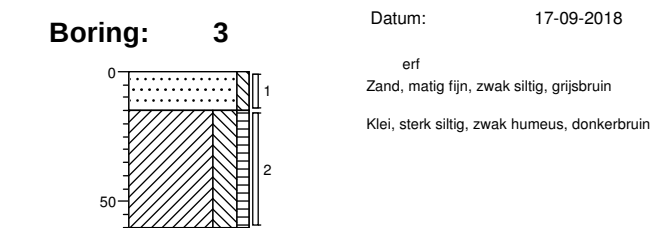
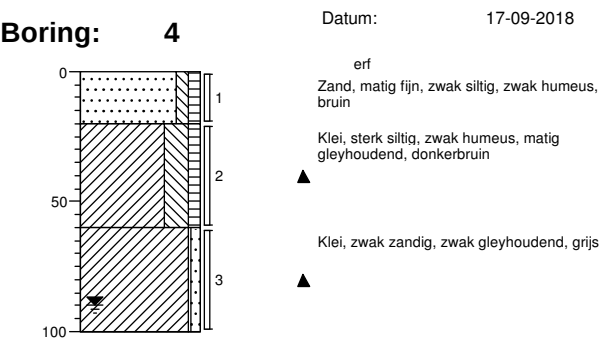
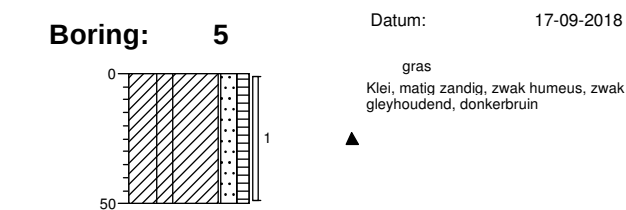
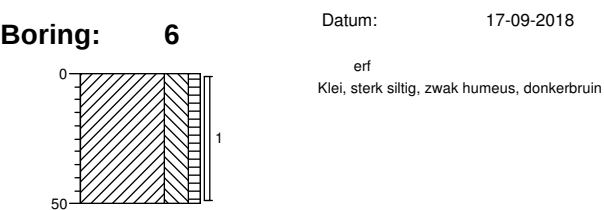
Boring: 7

Het algemene, kenmerkende bodemprofiel op de locatie tot een diepte van circa 2,8 m -mv bestaat overwegend uit sterk siltige klei op kleig, matig fijn zand.

Tijdens het veldwerk zijn zintuiglijk geen verontreinigingen waargenomen.

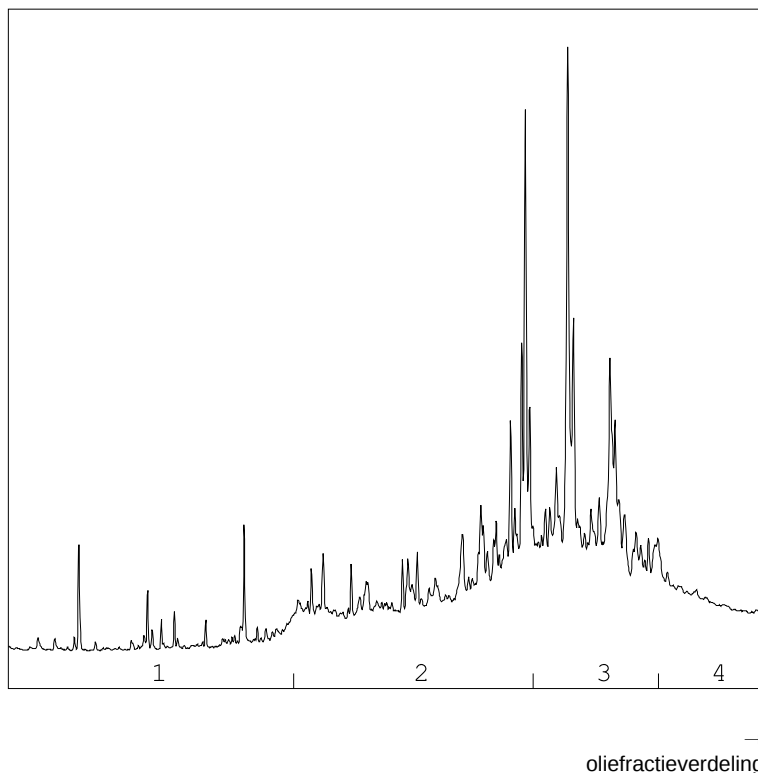
## OLIECHROMATOGRAM

Monstercode : 5770357  
Project omschrijving : 2018157-H3  
Uw referentie : bg 2 (25-50) 3 (15-60) 4 (20-60) 5 (0-50) 6 (0-50) 7 (15-60) 8 (0-50)  
Methode : minerale olie (florisil clean-up)

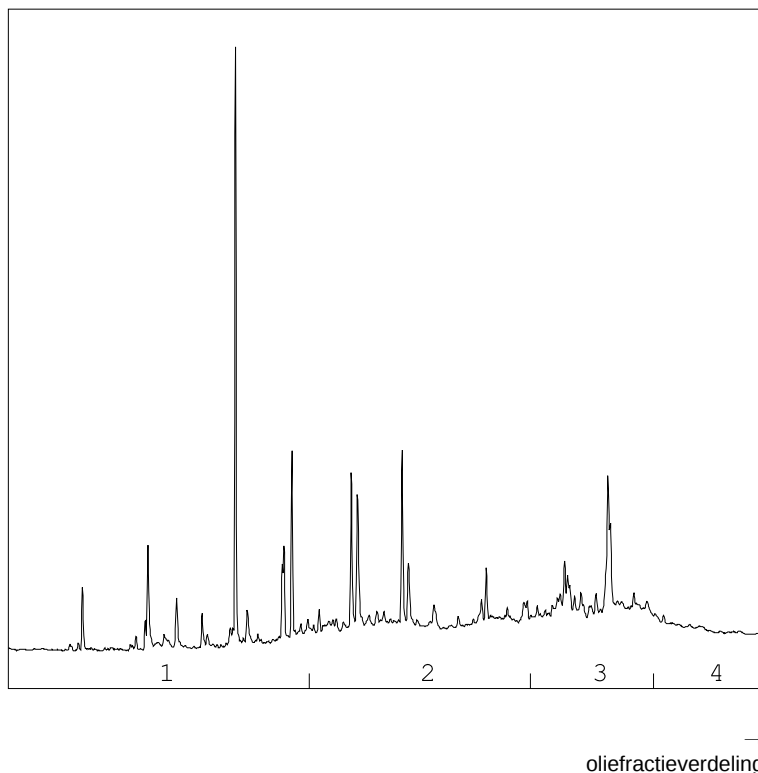
## OLIECHROMATOGRAM

**Monstercode** : 5770358  
**Project omschrijving** : 2018157-H3  
**Uw referentie** : og 1 (40-70) 1 (70-100) 2 (50-75) 2 (120-170) 4 (60-100)  
**Methode** : minerale olie (florisil clean-up)
