**VERKENNEND BODEM-  
EN ASBESTONDERZOEK**

**HORNWEG 3**

**te HEM**

Rapportnummer: 2018603 [REDACTED]

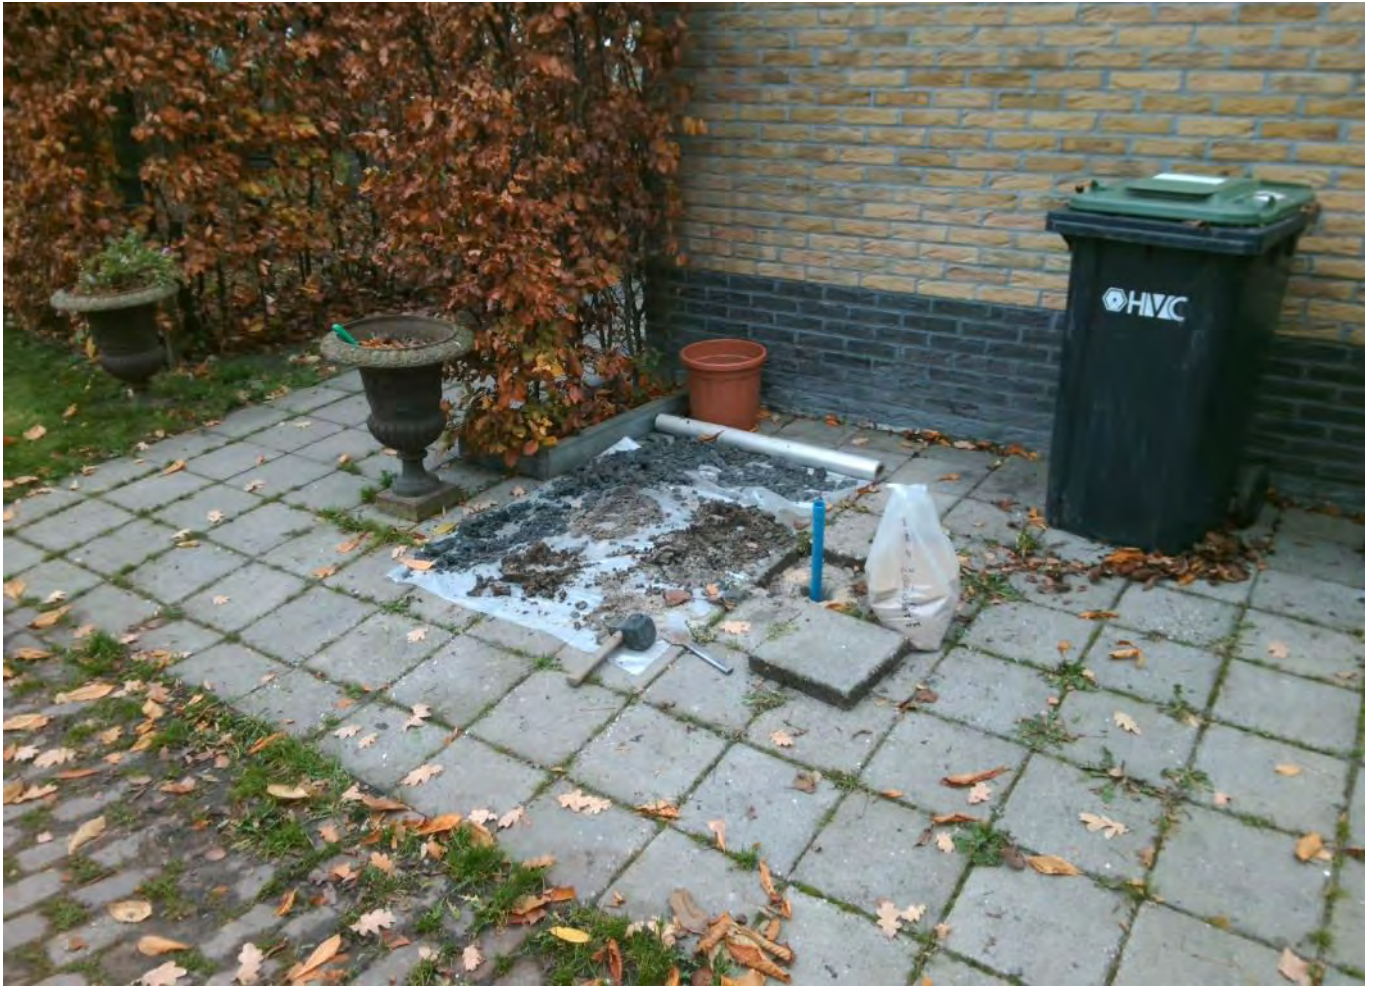
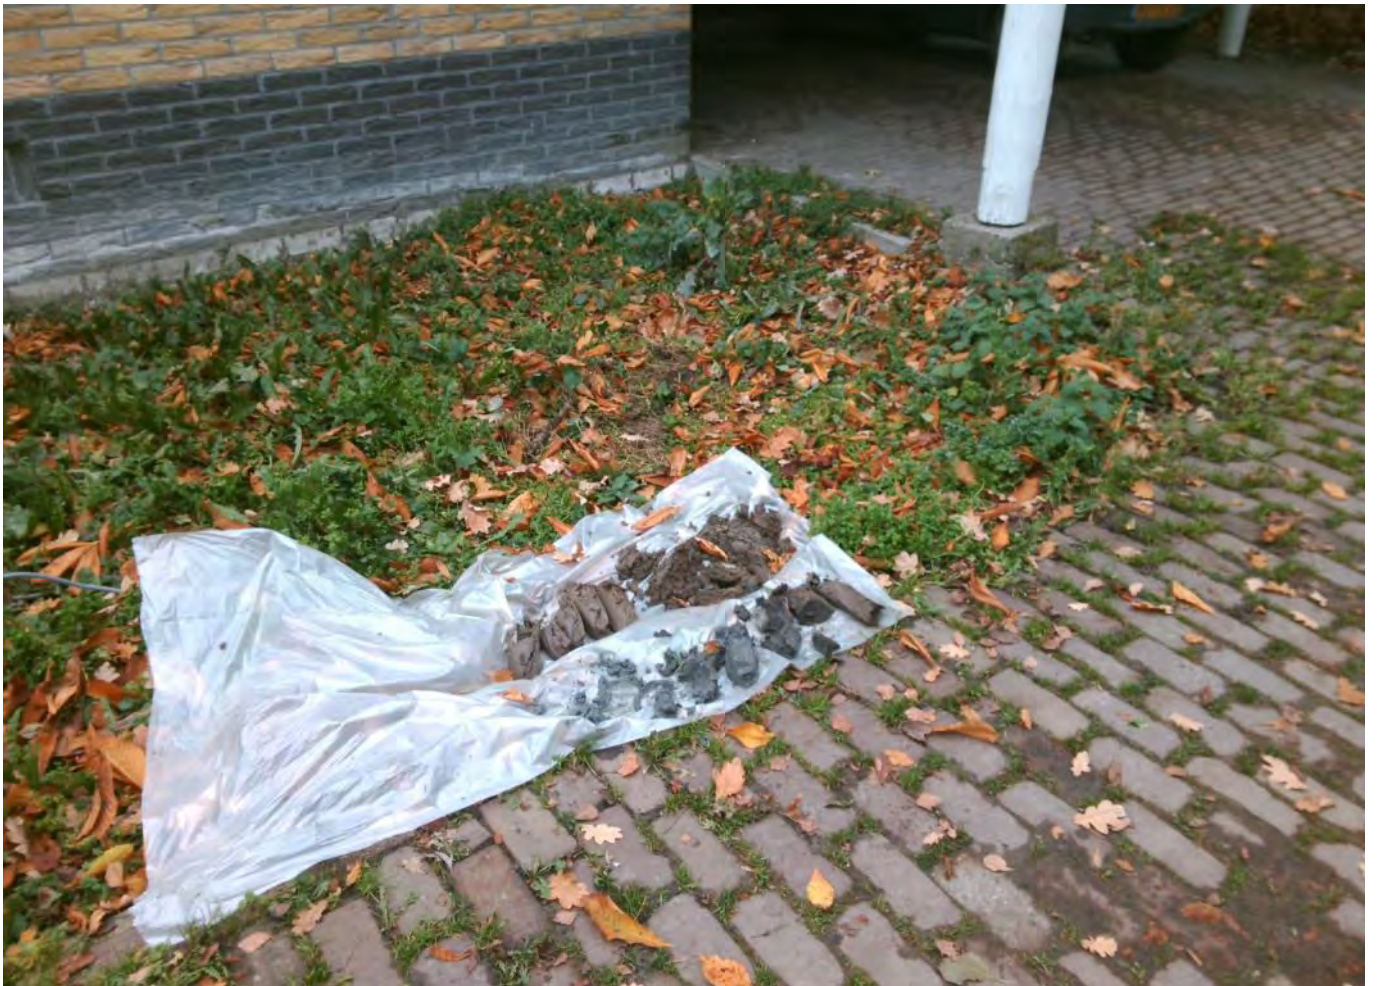
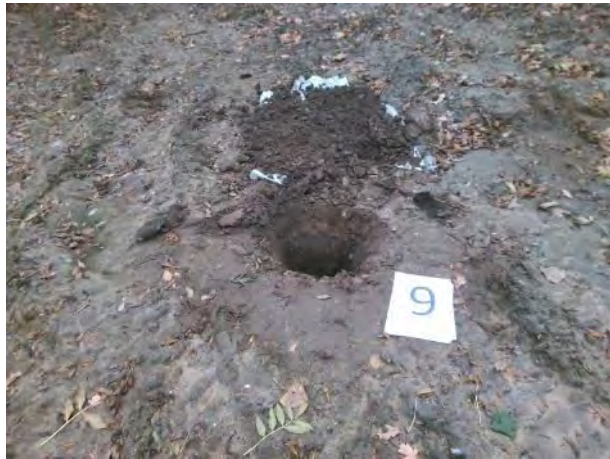
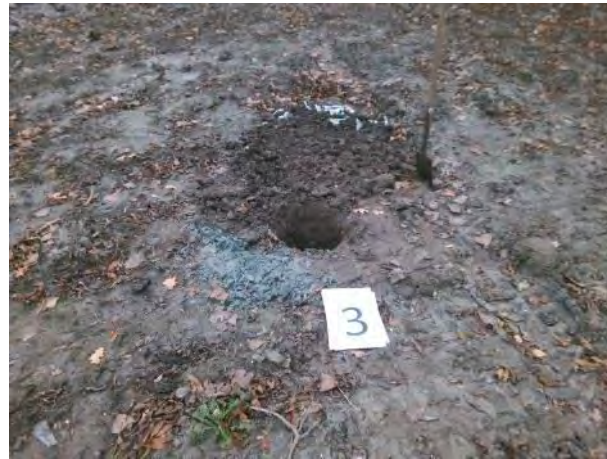
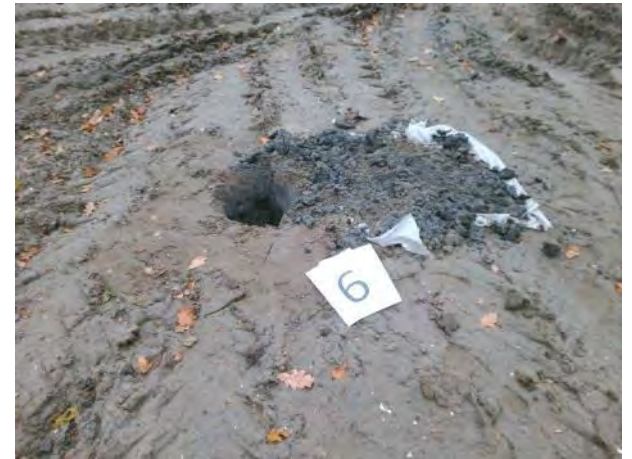
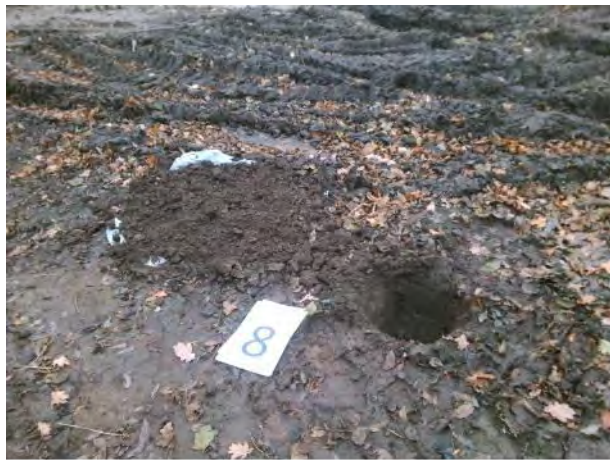
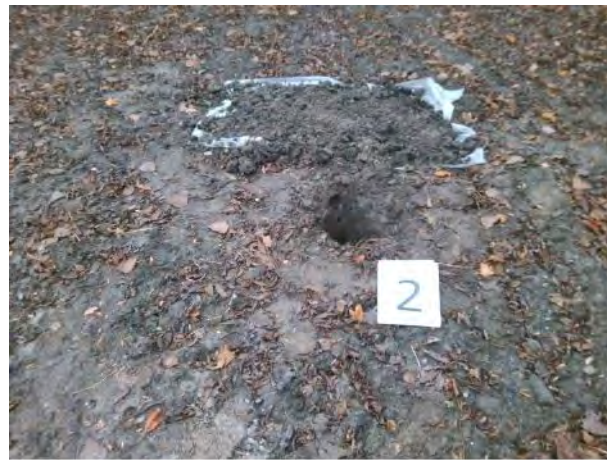
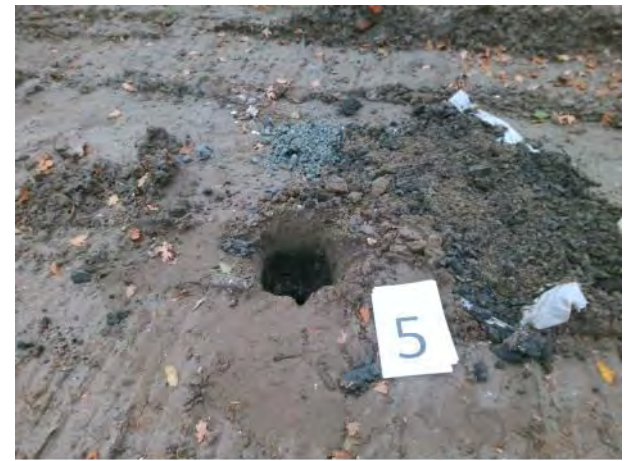
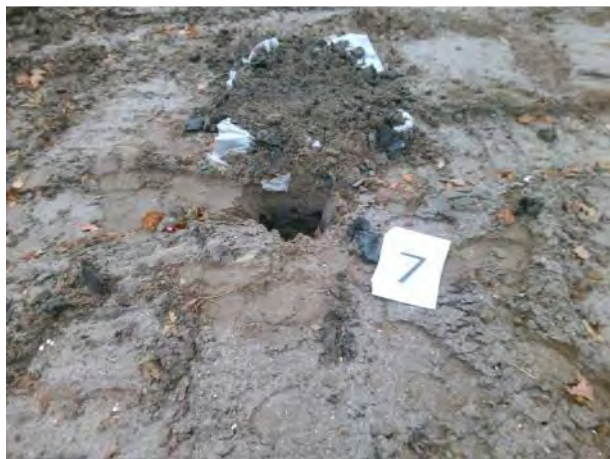
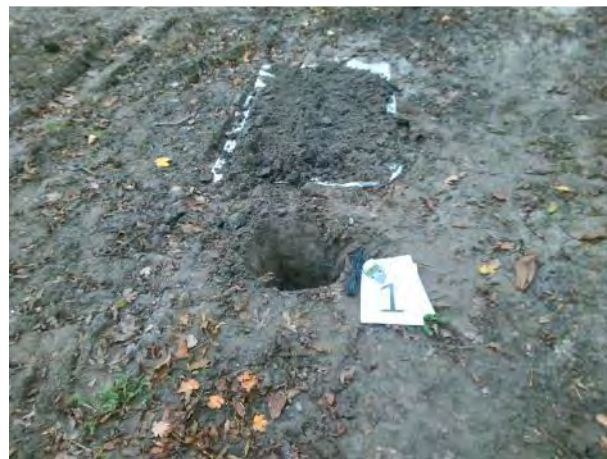
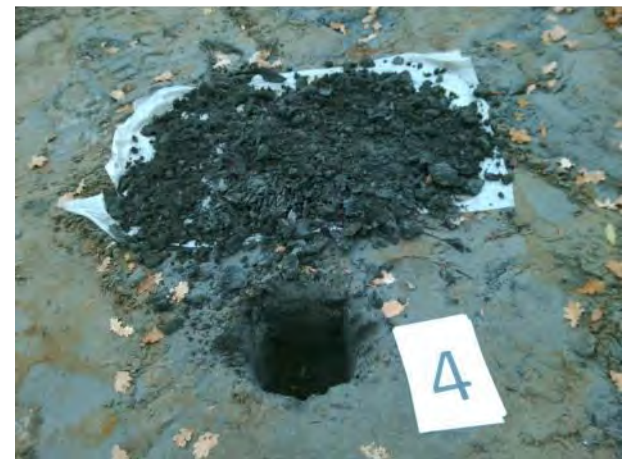
## BIJLAGE 6 FOTO'S HUIDIGE SITUATIE

Tijdens de visuele inspectie zijn geen asbestverdachte materialen **op** het maaiveld waargenomen.

De visuele inspectie en monsternamen zijn op 26 november 2018 uitgevoerd door de heer F. Borst. Tijdens de visuele inspectie was het zicht groter dan 50 meter en was van het maaiveld minimaal 25% vrij van objecten, vegetatie en plassen. De verdachte bodemlaag op het overgrote deel van de locatie bestaat uit zandige klei en deels uit kleiig zand. De veldwerkzaamheden zijn volgens de planning uitgevoerd. De veldvochtigheid was tijdens de veldwerkzaamheden hoog genoeg (>10%), waardoor het risico op het vrijkomen van vezels uit de bodem zeer gering was (zie bijlagen 6 en 7).
