# **VERKENNEND BODEMONDERZOEK**

**LEKERWEG 19**

**te WIJDENES**

Rapportnummer: 2017262

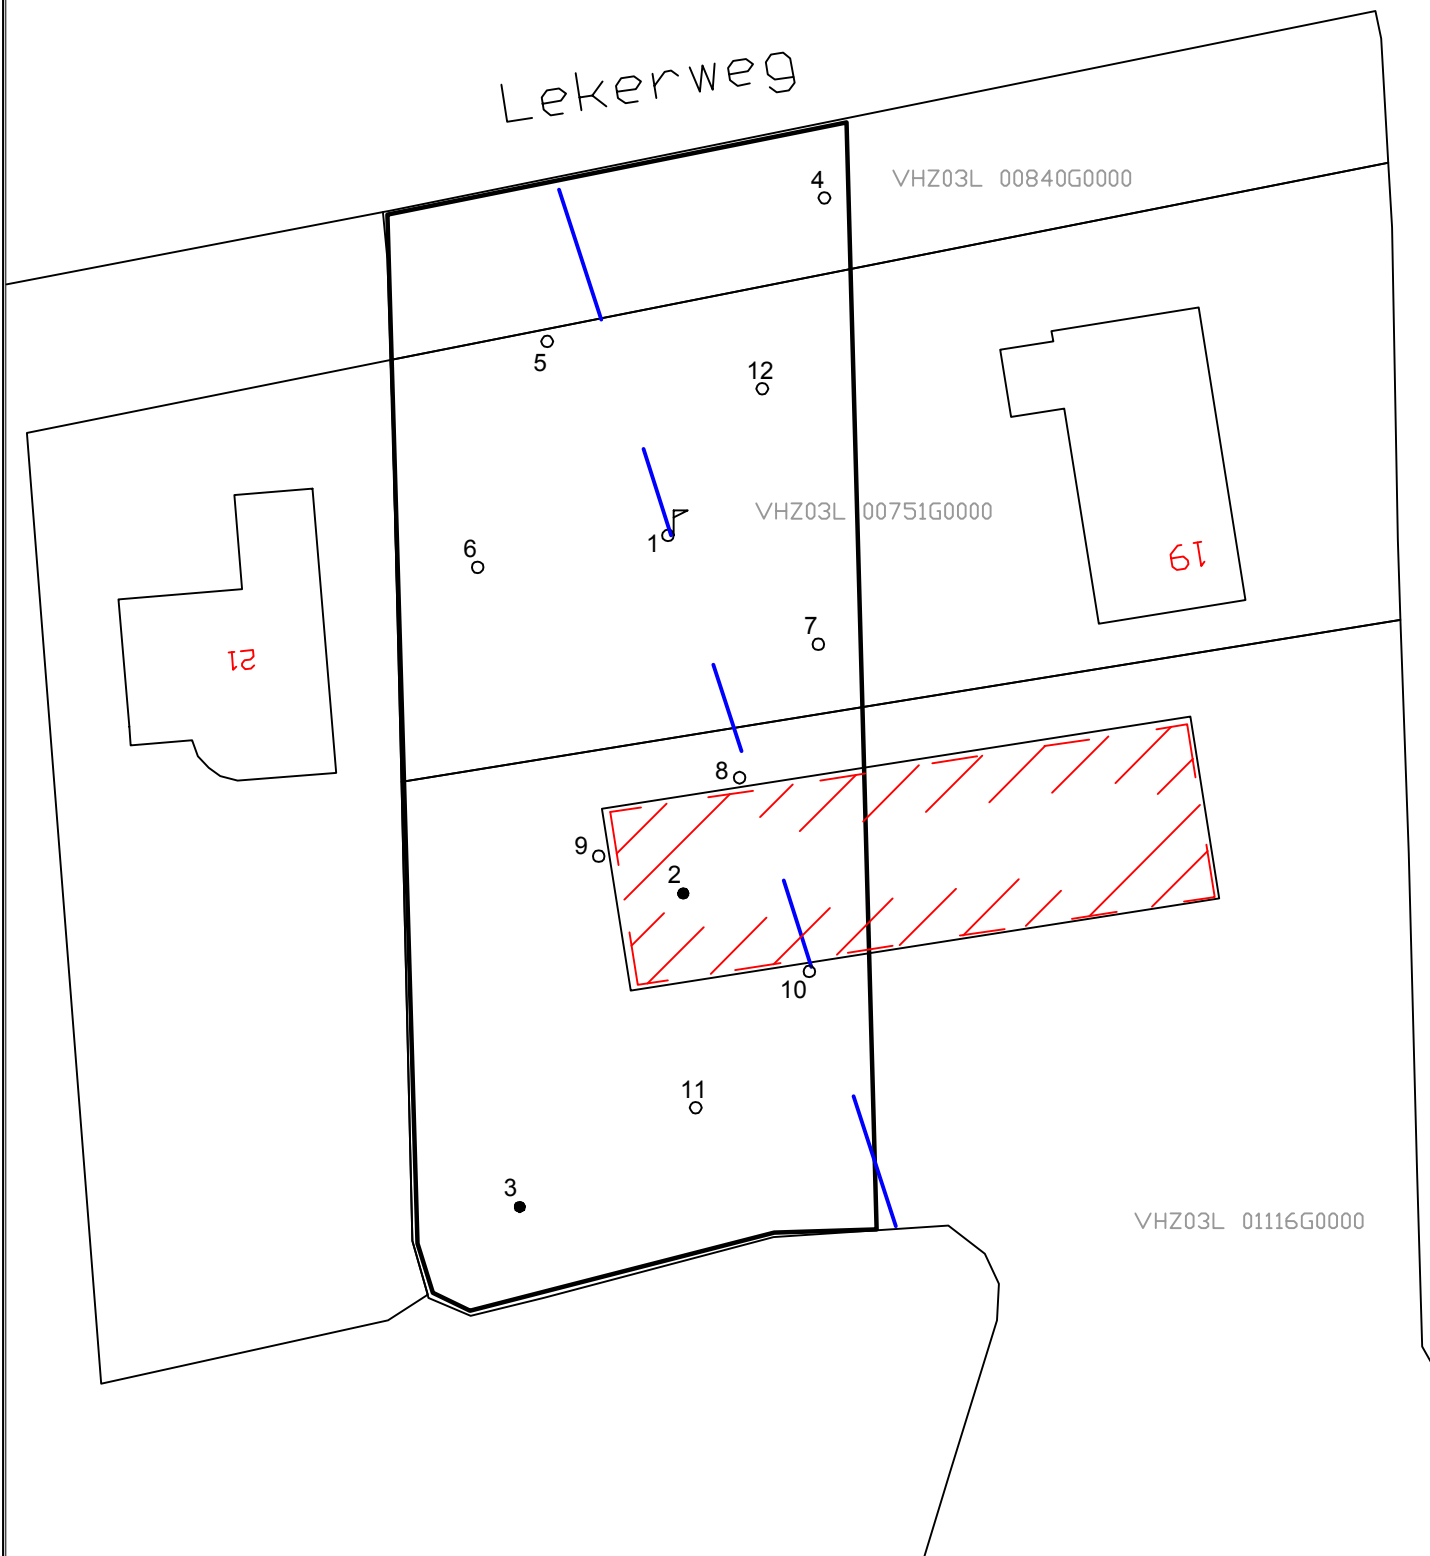
Gelijkmatig verdeeld over het terrein zijn handmatig met behulp van de Edelmanboor 2 grondboringen tot de grondwaterstand en 9 boringen tot 0,5 m -mv verricht. Daarnaast is 1 peilbuisboring verricht, waarin een filter is geplaatst. De boringen 1, 8 en 10 zijn verricht ongeveer ter plaatse van het tracé van de in het verleden aanwezige sloot. Boring 2 is in de schuur verricht.

De boorpunten (1 t/m 12) zijn aangegeven op de situatietekening van bijlage 2. Uit de in het veld genomen enkelvoudige monsters van de bovengrond zijn door het laboratorium, volgens de opdracht van Landview BV, twee mengmonsters samengesteld. Uit de monsters van de ondergrond is één mengmonster samengesteld. Bij de monsternamen is soms afgeweken van de trajecten van 0,5 m gezien de geconstateerde verschillende grondsoorten.

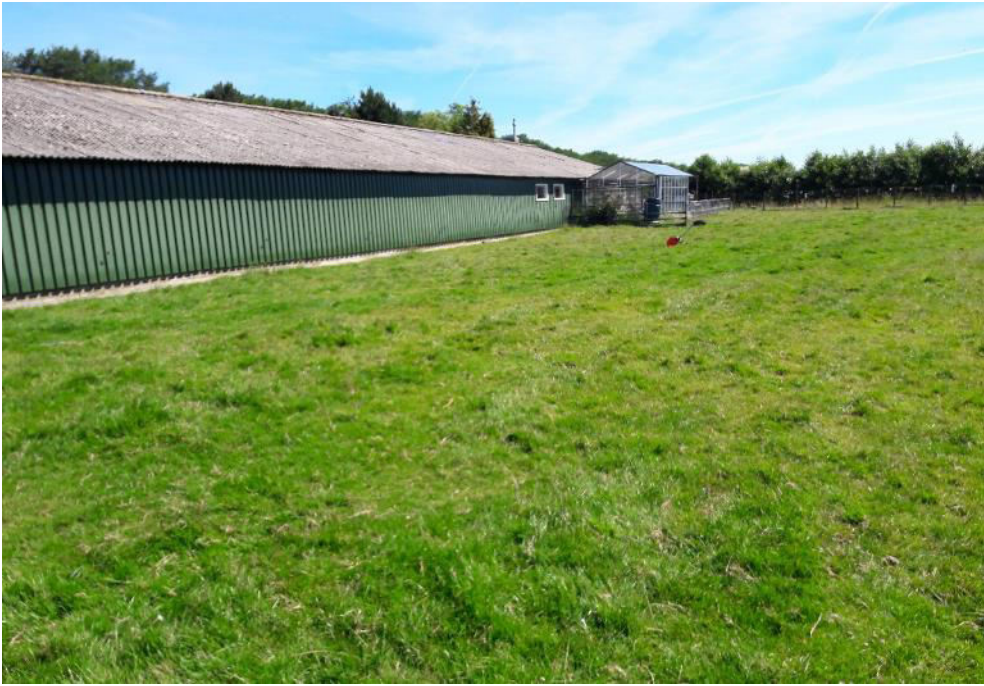
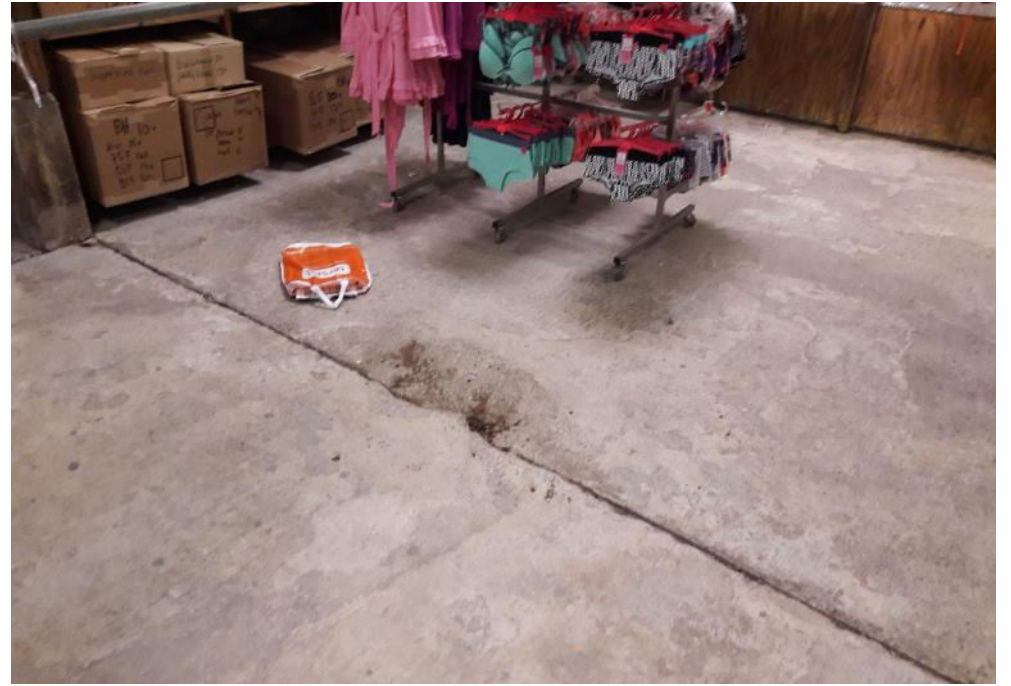
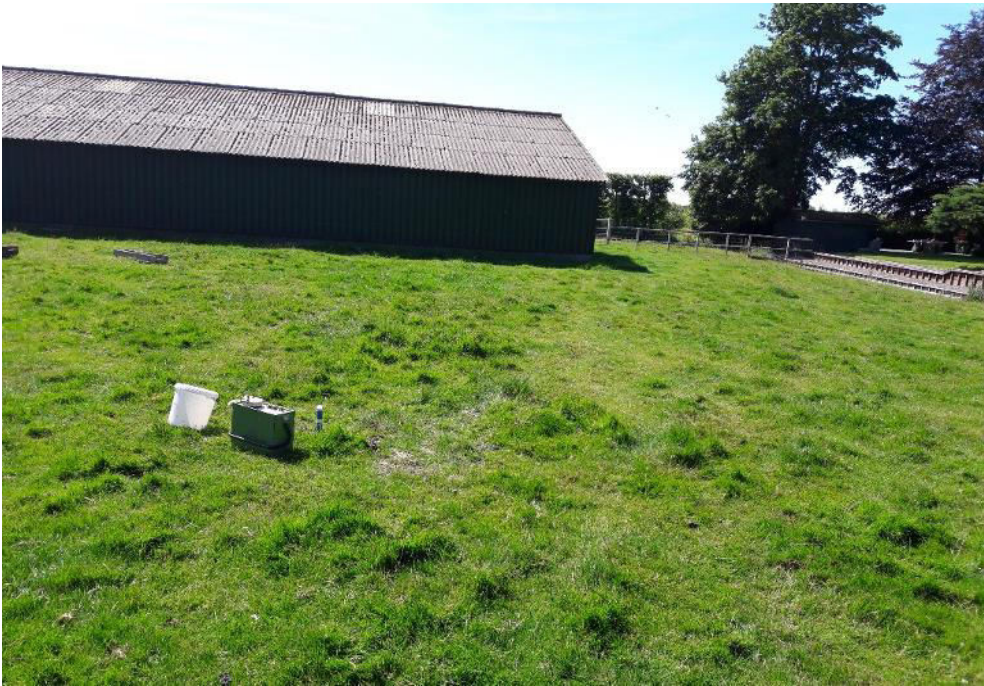
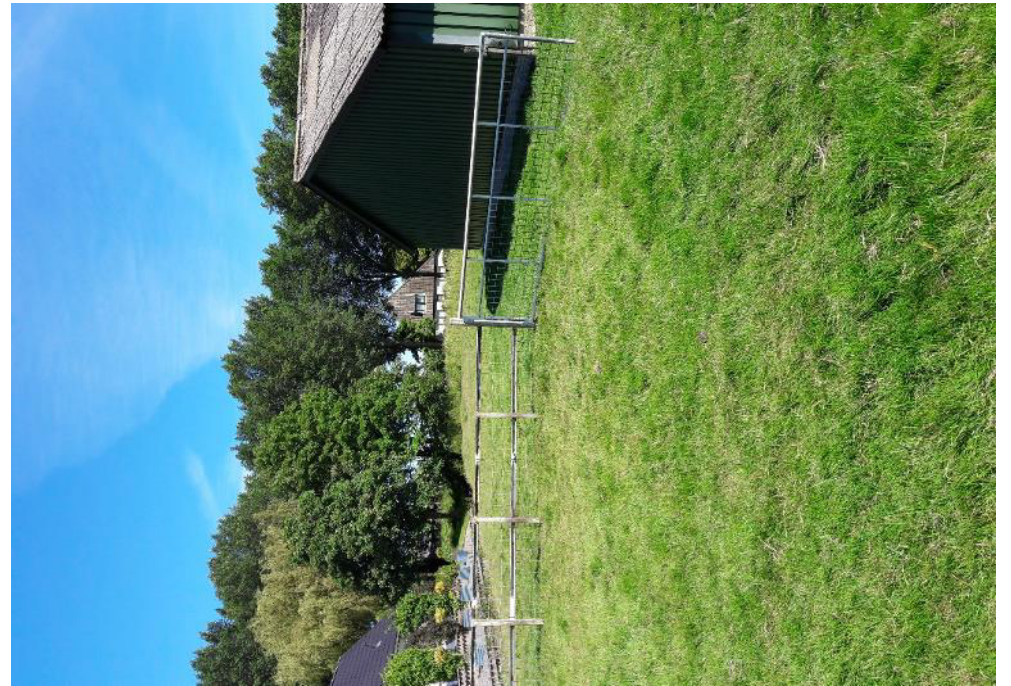
## BIJLAGE 6 FOTO'S HUIDIGE SITUATIE

De locatie bevindt zich in stedelijk gebied (lintbebouwing). Op de onderzoeklocatie bevindt zich een deel van een schuur; de rest van het terrein betreft grasland. De schuur dateert, volgens de BAG viewer van het kadaster, uit 1970.
