**Verkennd bodemonderzoek  
uitbreiding Bastion Hotel, Amer 1  
te Brielle**

**15 juli 2014**

Kenmerk R001-1224453JFK-aao-V01-NL

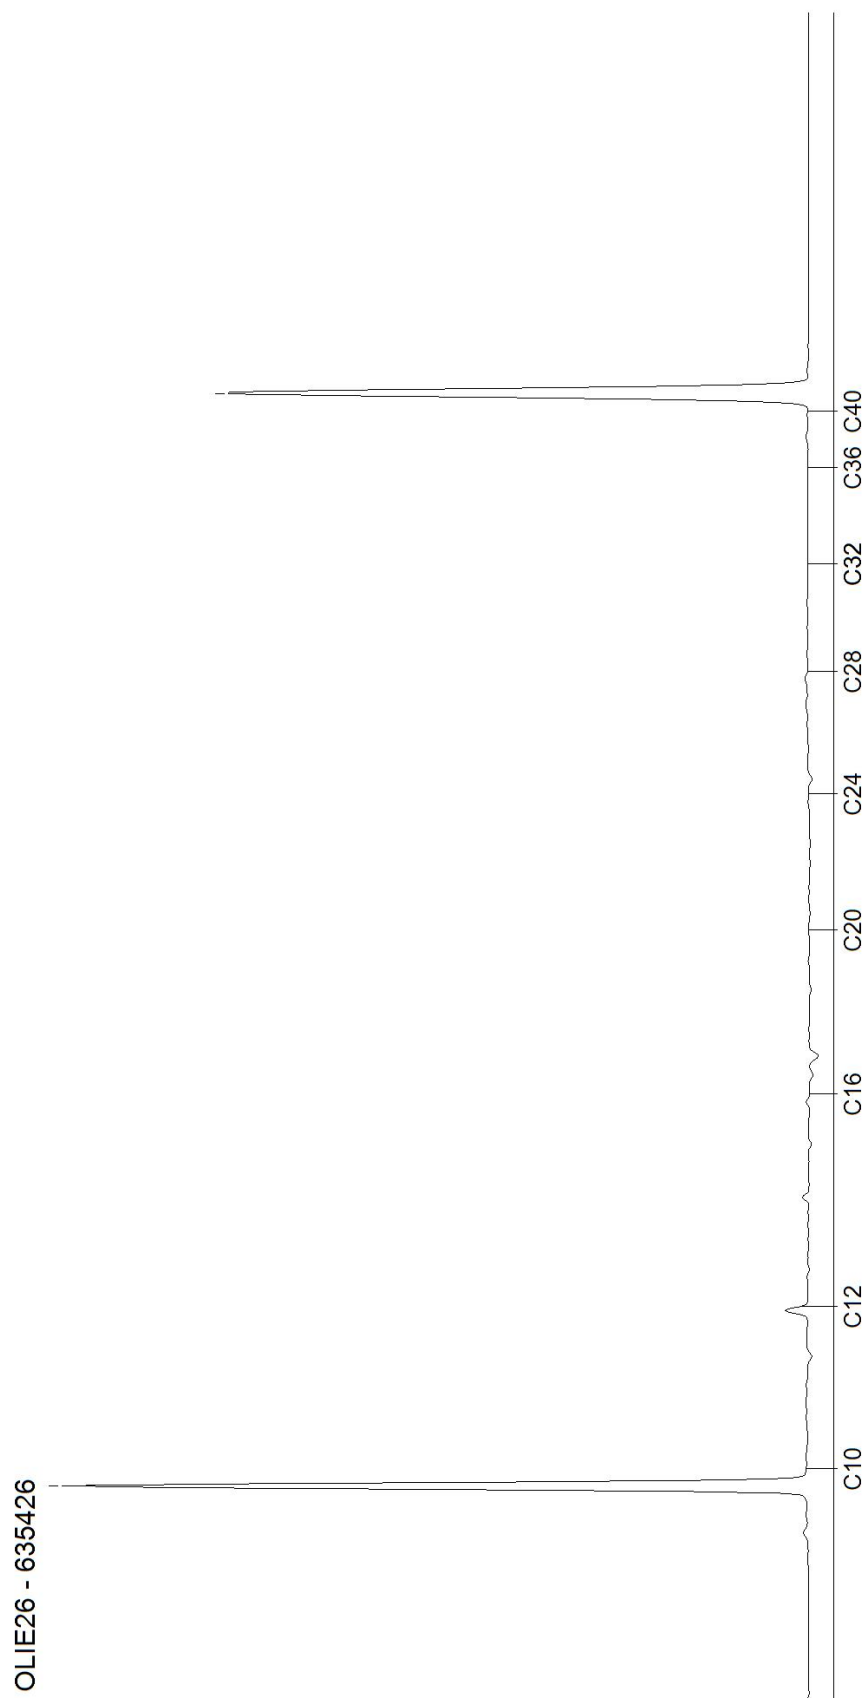
**Monsteromschrijving: Pb 23 F(1,2-2,2)**

Chromatogram for Order No. 445665, Analysis No. 635426, created at 08.07.2014 06:03:20
