## Scharloo 26 te Brielle

Milieuhygiënisch vooronderzoek  
Verkenkend milieukundig bodemonderzoek

Kenmerk 2010P323/ADR/rap1  
Datum 12 februari 2021

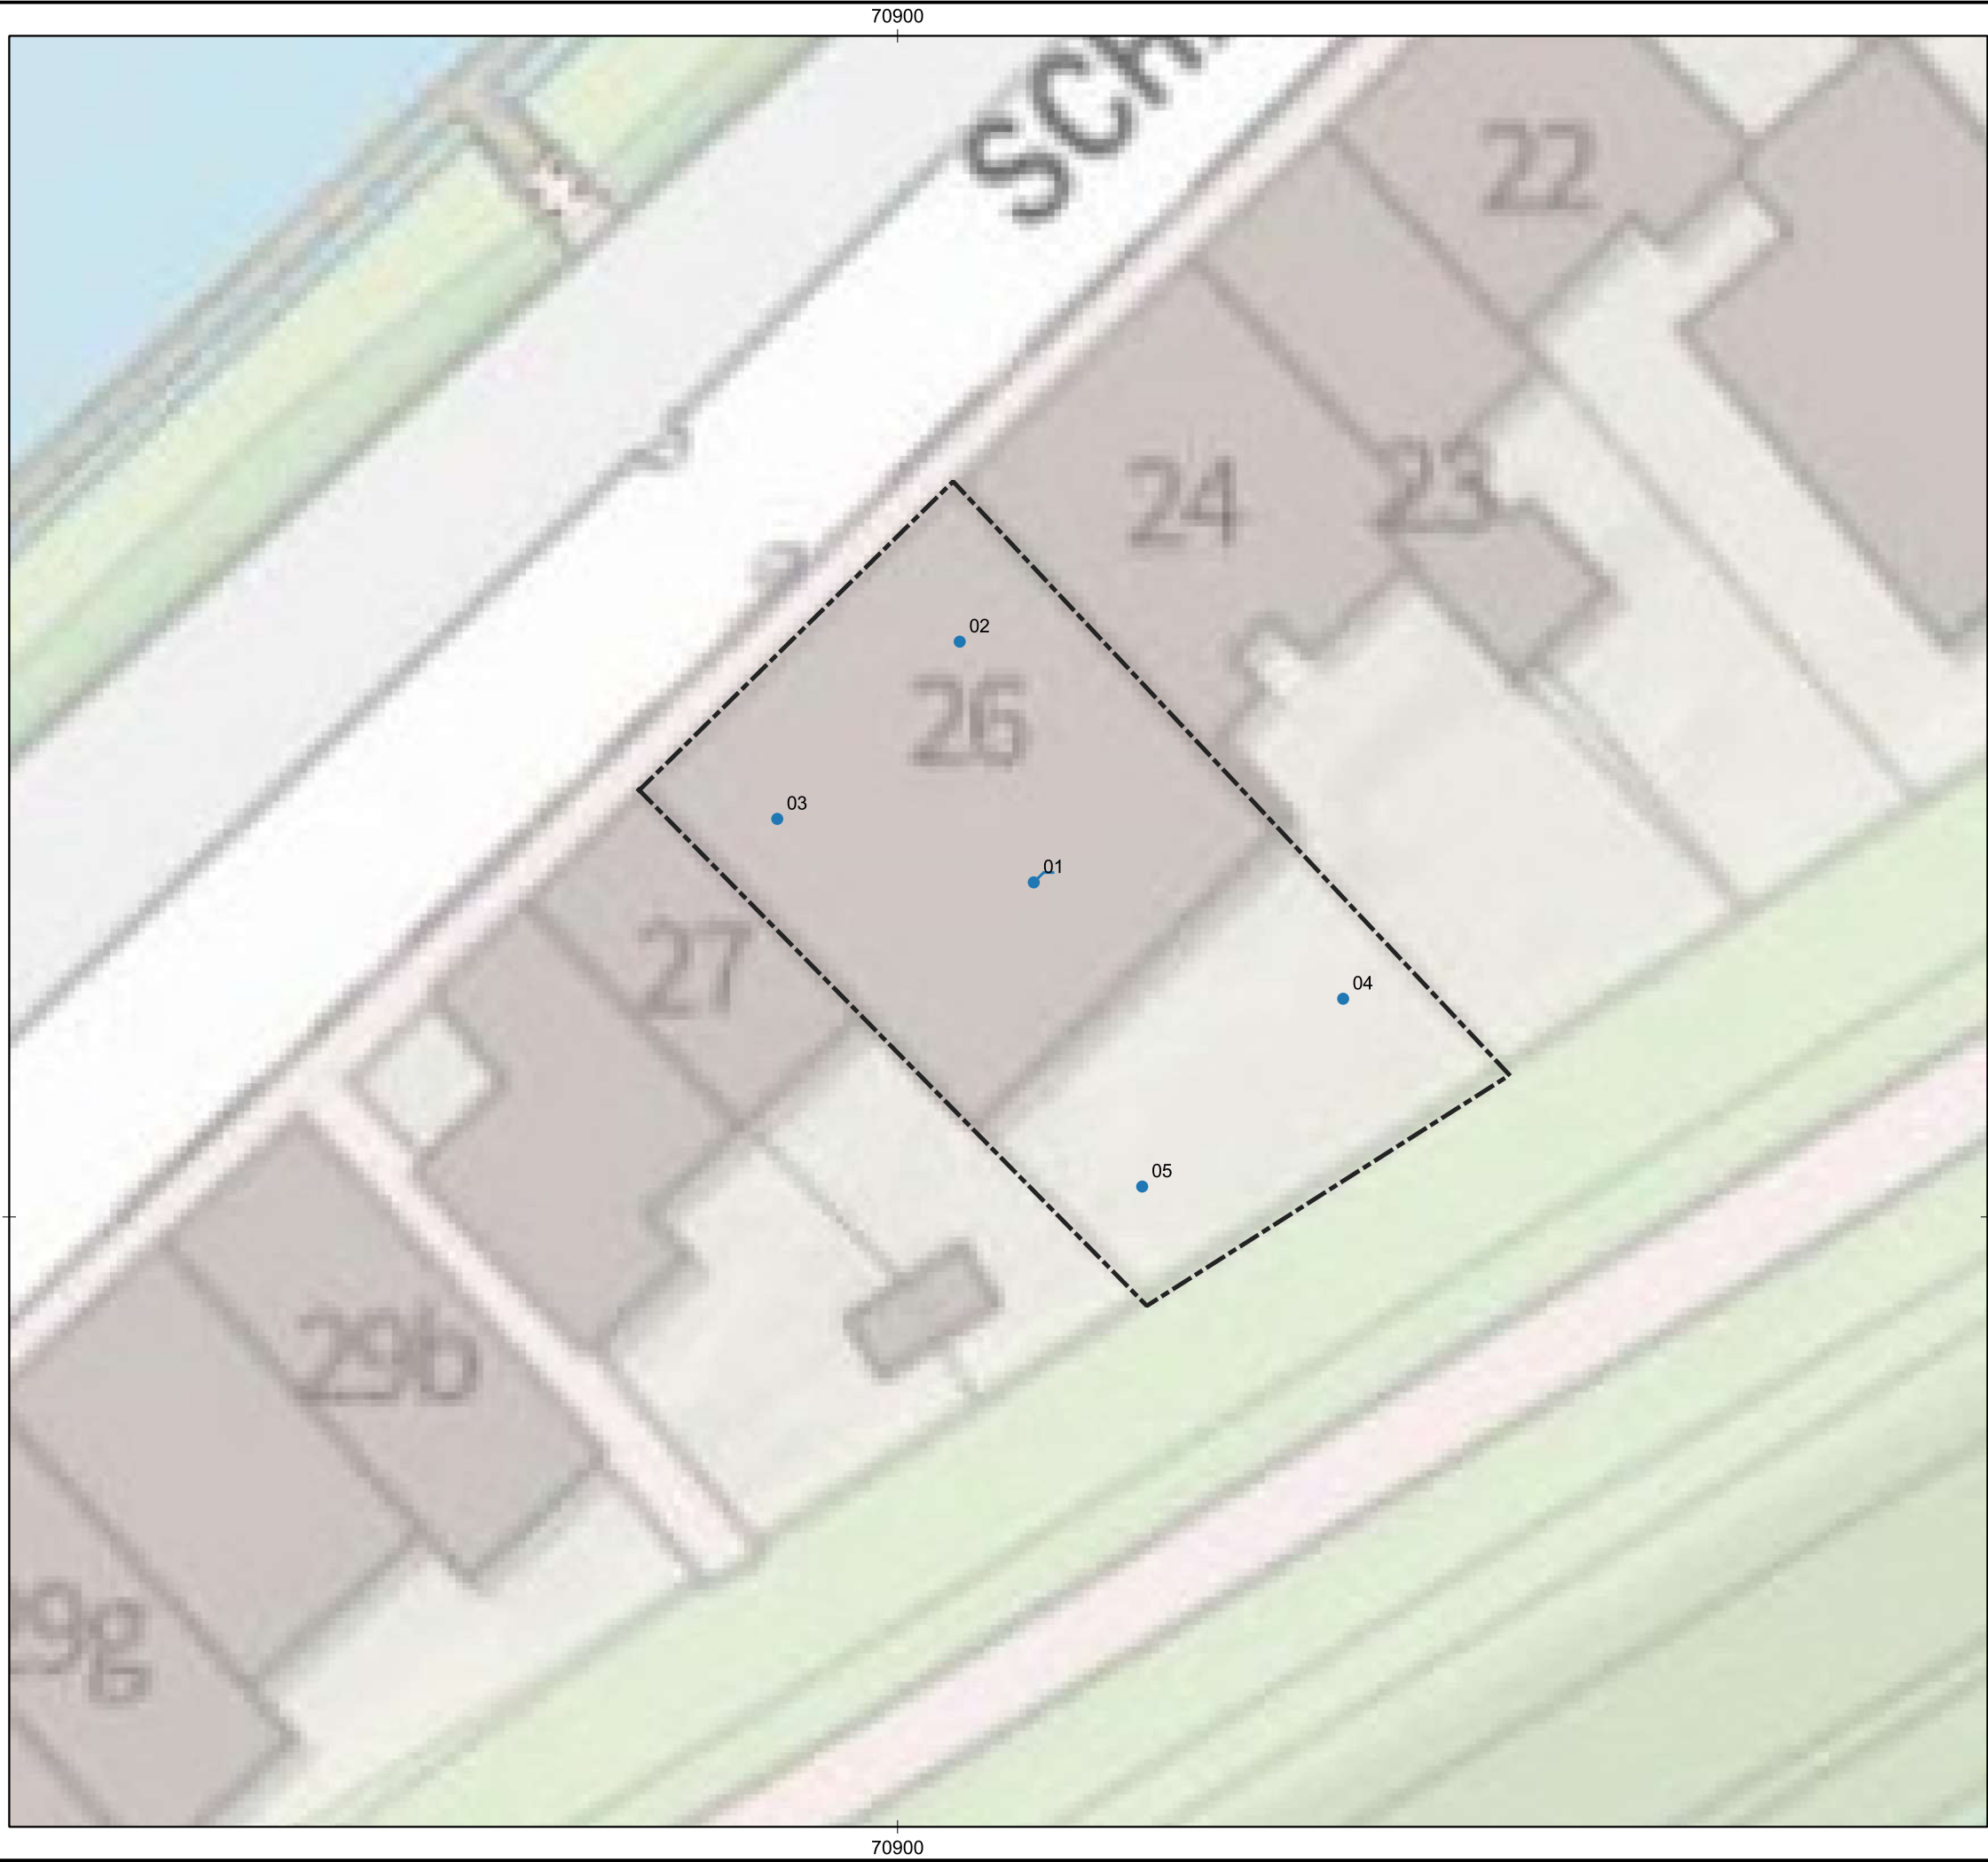
## BIJLAGE 1.2: Situatietekening

Een samenvatting van de tijdens het veldonderzoek uitgevoerde werkzaamheden is opgenomen in de navolgende tabel. De posities van de genoemde meetpunten zijn weergegeven op situatietekening 1.2 die in bijlage 1 is opgenomen.

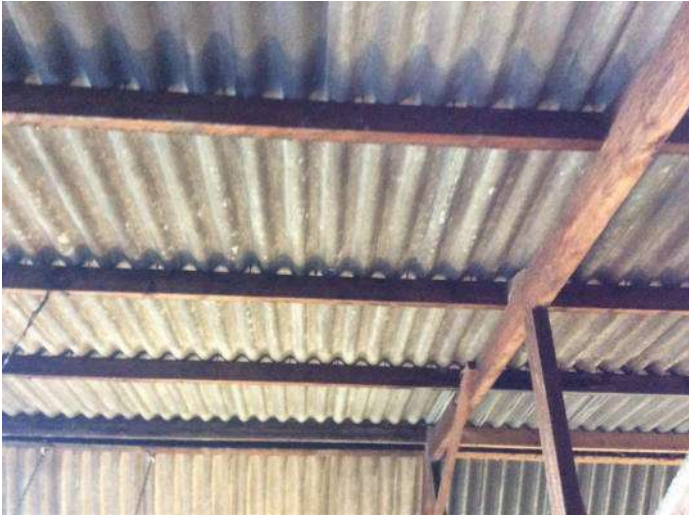
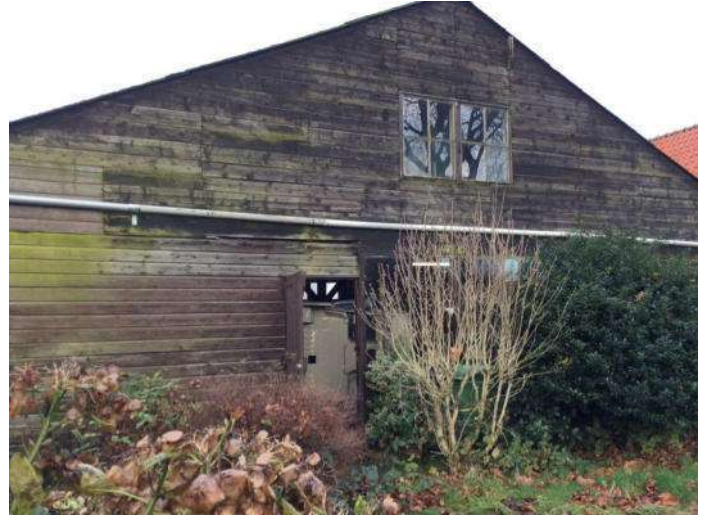
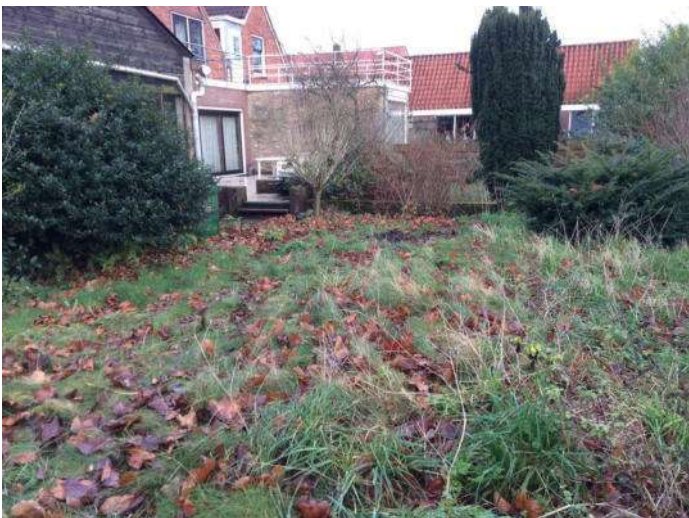
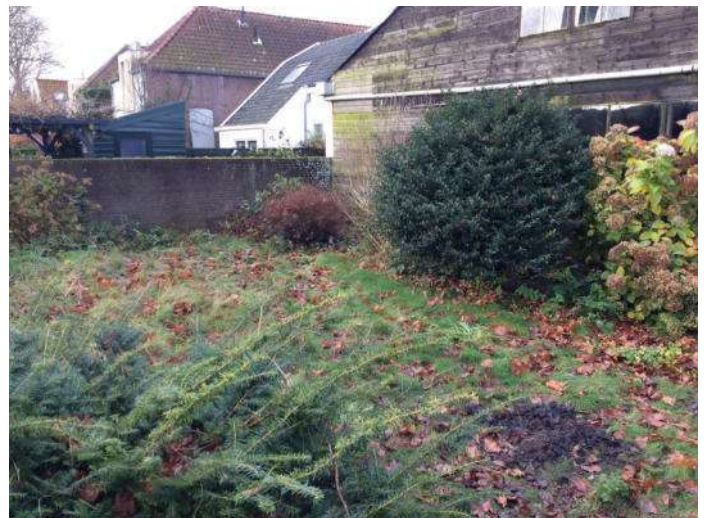
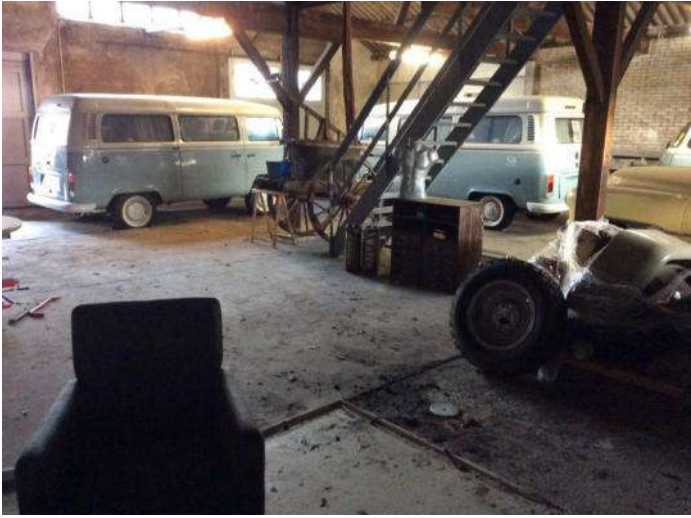
## **BIJLAGE 2.5: Fotoreportage**

De terreinverkenning is op 17-12-2020 uitgevoerd. Op basis van de terreinverkenning blijkt geen sprake te zijn van aanvullende bijzonderheden en hebben zich geen wijzigingen voorgedaan ten opzichte van de reeds verkregen gegevens.
