**Rapportnummer** : **VBO-VOA.2017.0235**

**Verkendend bodem- en asbestonderzoek**

**'s-Gravenweg 368**

**Capelle aan den IJssel**

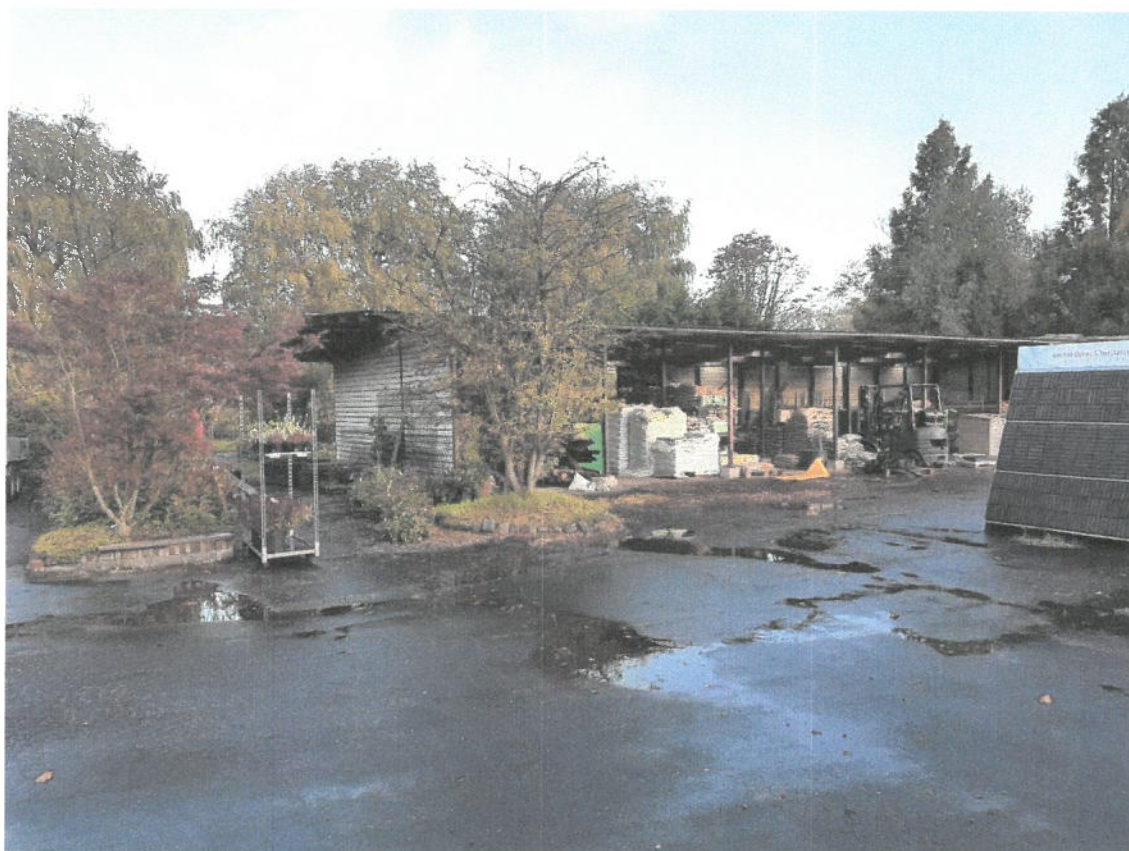
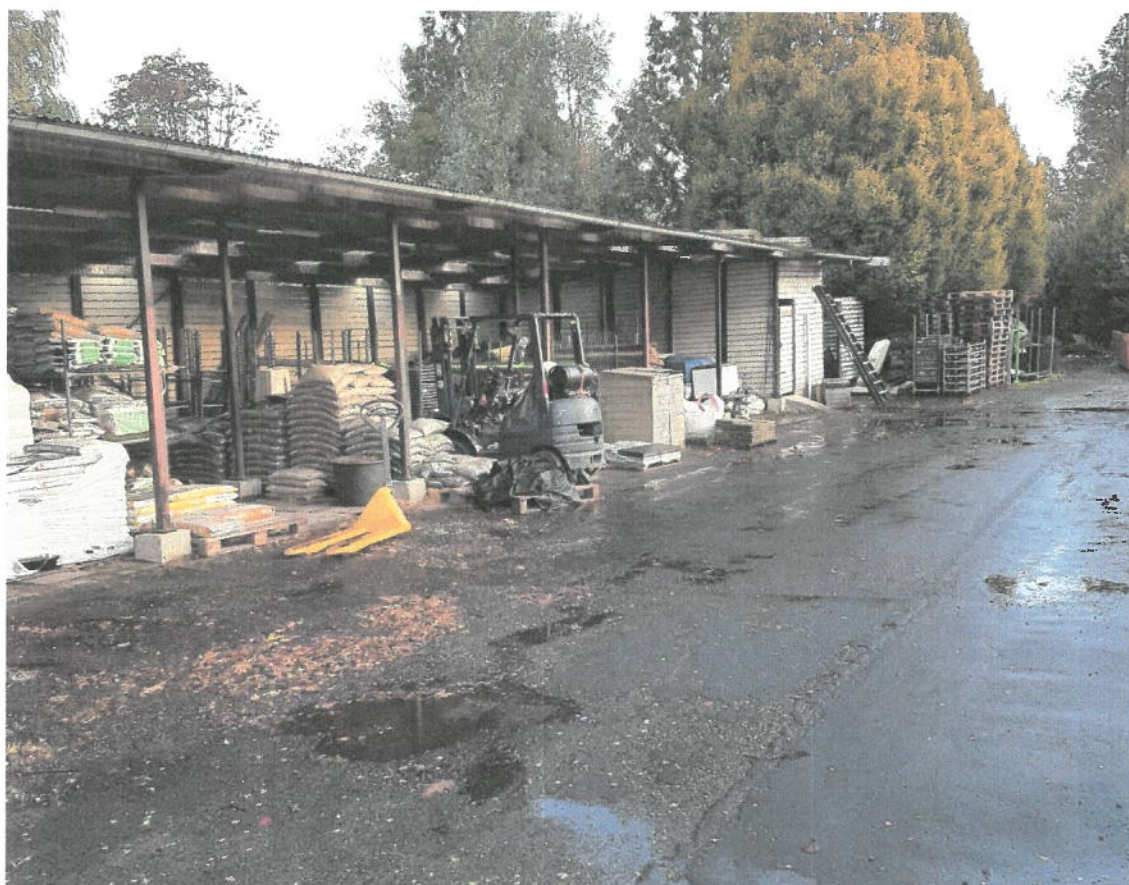
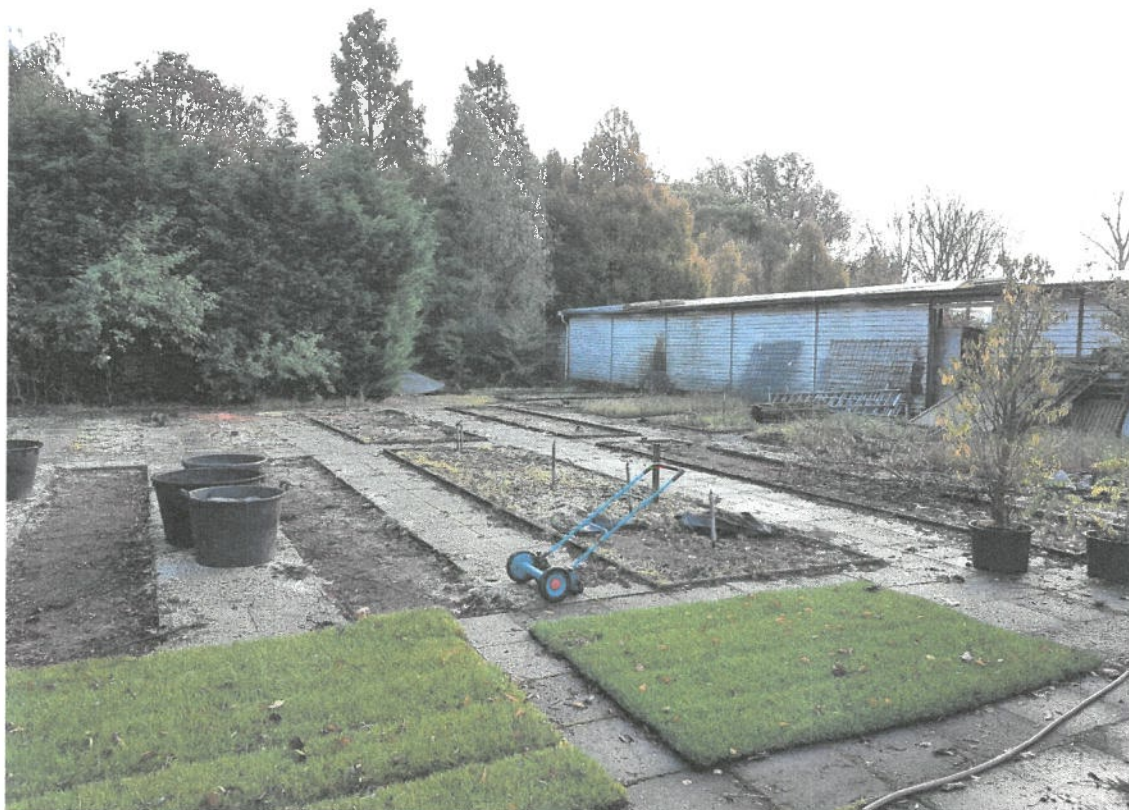
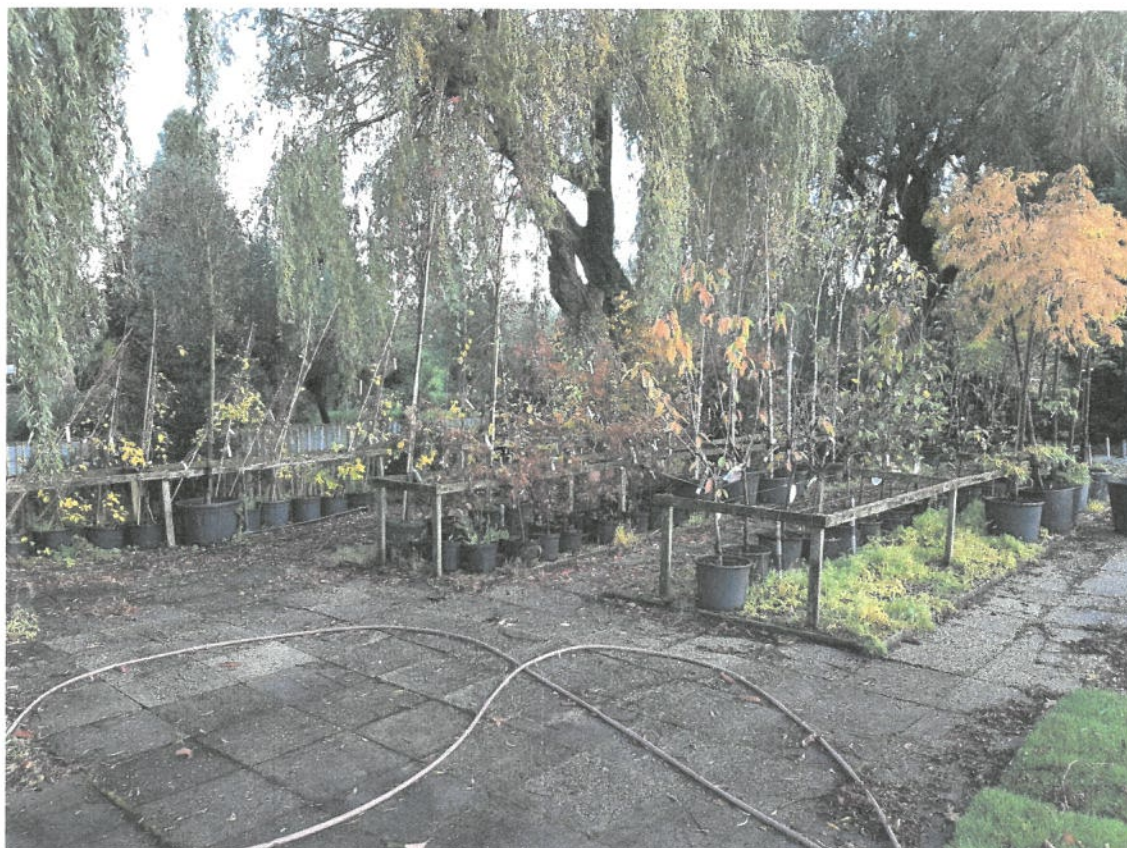
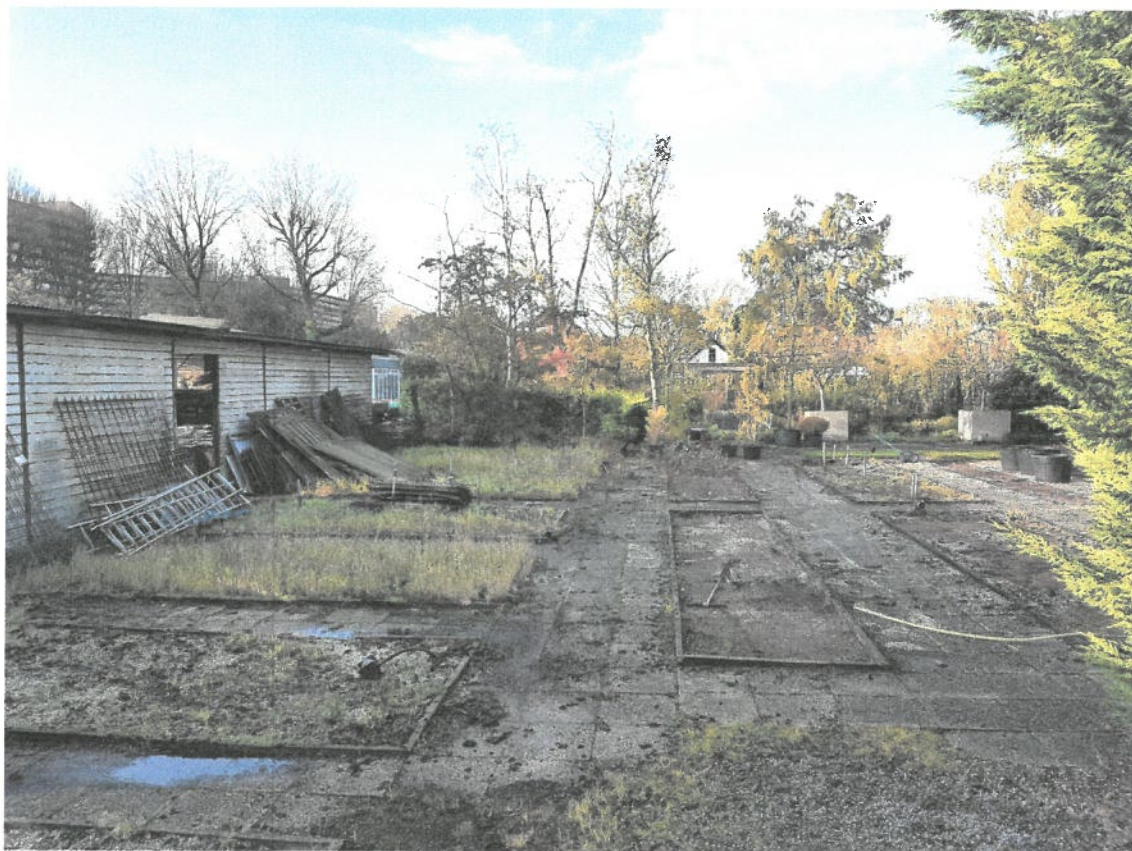
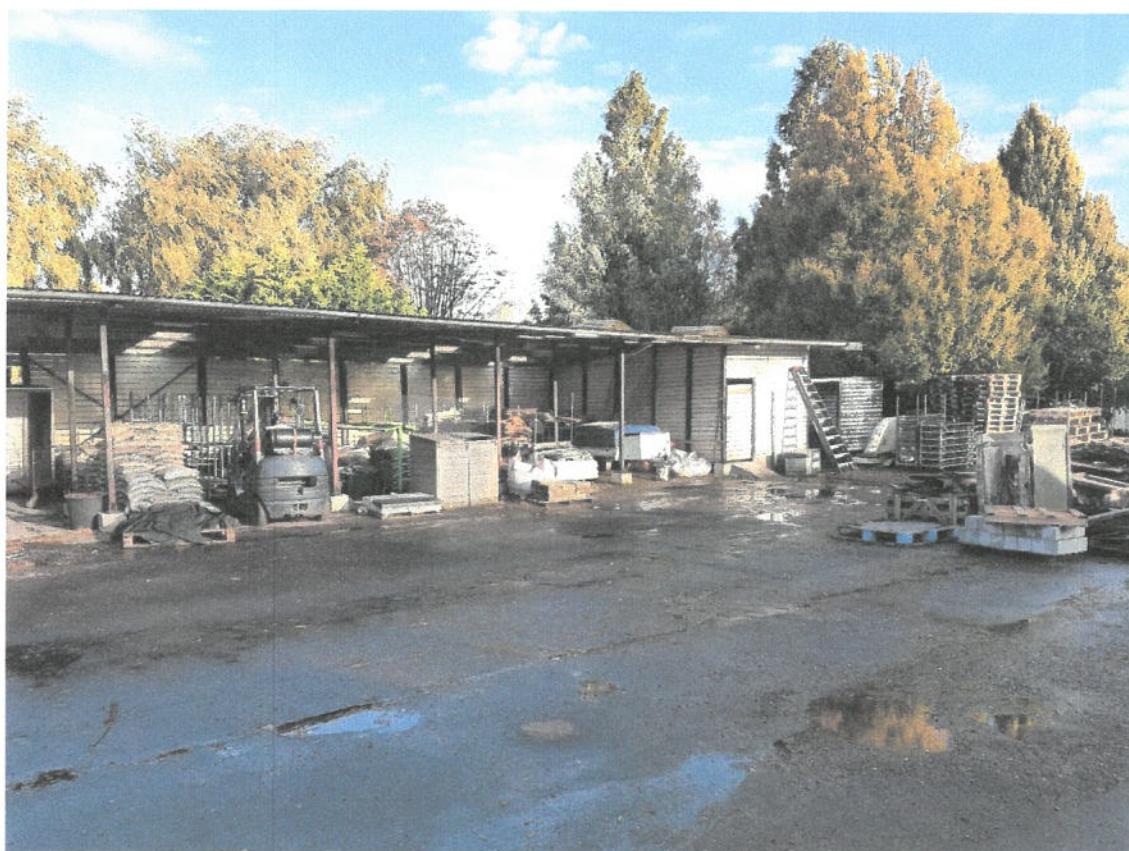
### **Fotoblad**

Uit het locatiebezoek blijkt dat onderhavige locatie momenteel onderdeel uitmaakt van het Tuincentrum Jaarsveld. Ten zuiden van onderhavige onderzoekslocatie is het bedrijfspand (kascomplex) gesitueerd. Binnen onderhavige onderzoekslocatie is de bodem gedeeltelijk bedekt met gras en gedeeltelijk verhard met tegels en asfalt en wordt gebruikt als (tijdelijke) opslag- en verkoopruimte voor de buitenplanten en andere tuin toebehoren. Aan de zuidzijde is een schuur gesitueerd. Enkele foto's van de locatie zijn opgenomen in bijlage 6.
