## Verkennend bodemonderzoek

Van Foreestweg 2a te Delft

**Opdrachtgever**  
PLUS Retail BV  
de heer S. Fraterman  
Postbus 85405  
3508 AK Utrecht

**Status**  
Versie 1  
**Datum**  
24 augustus 2015  
**Projectnummer**  
20151136/ARST  
**Documentkenmerk**  
20151136\_a1RAP.docx

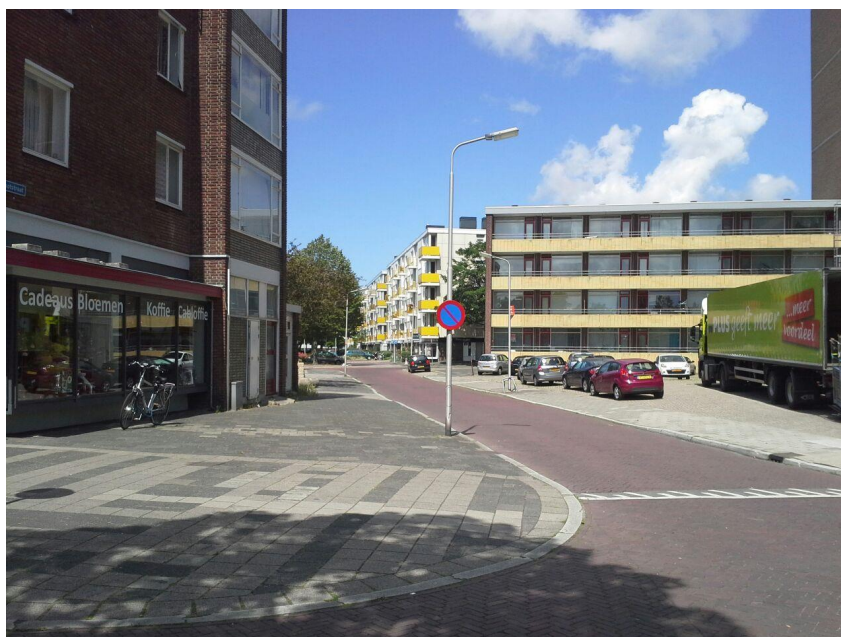
Op onderstaande foto is de voorzijde van de locatie weergegeven. In bijlage 6 zijn enkele aanvullende foto's opgenomen.

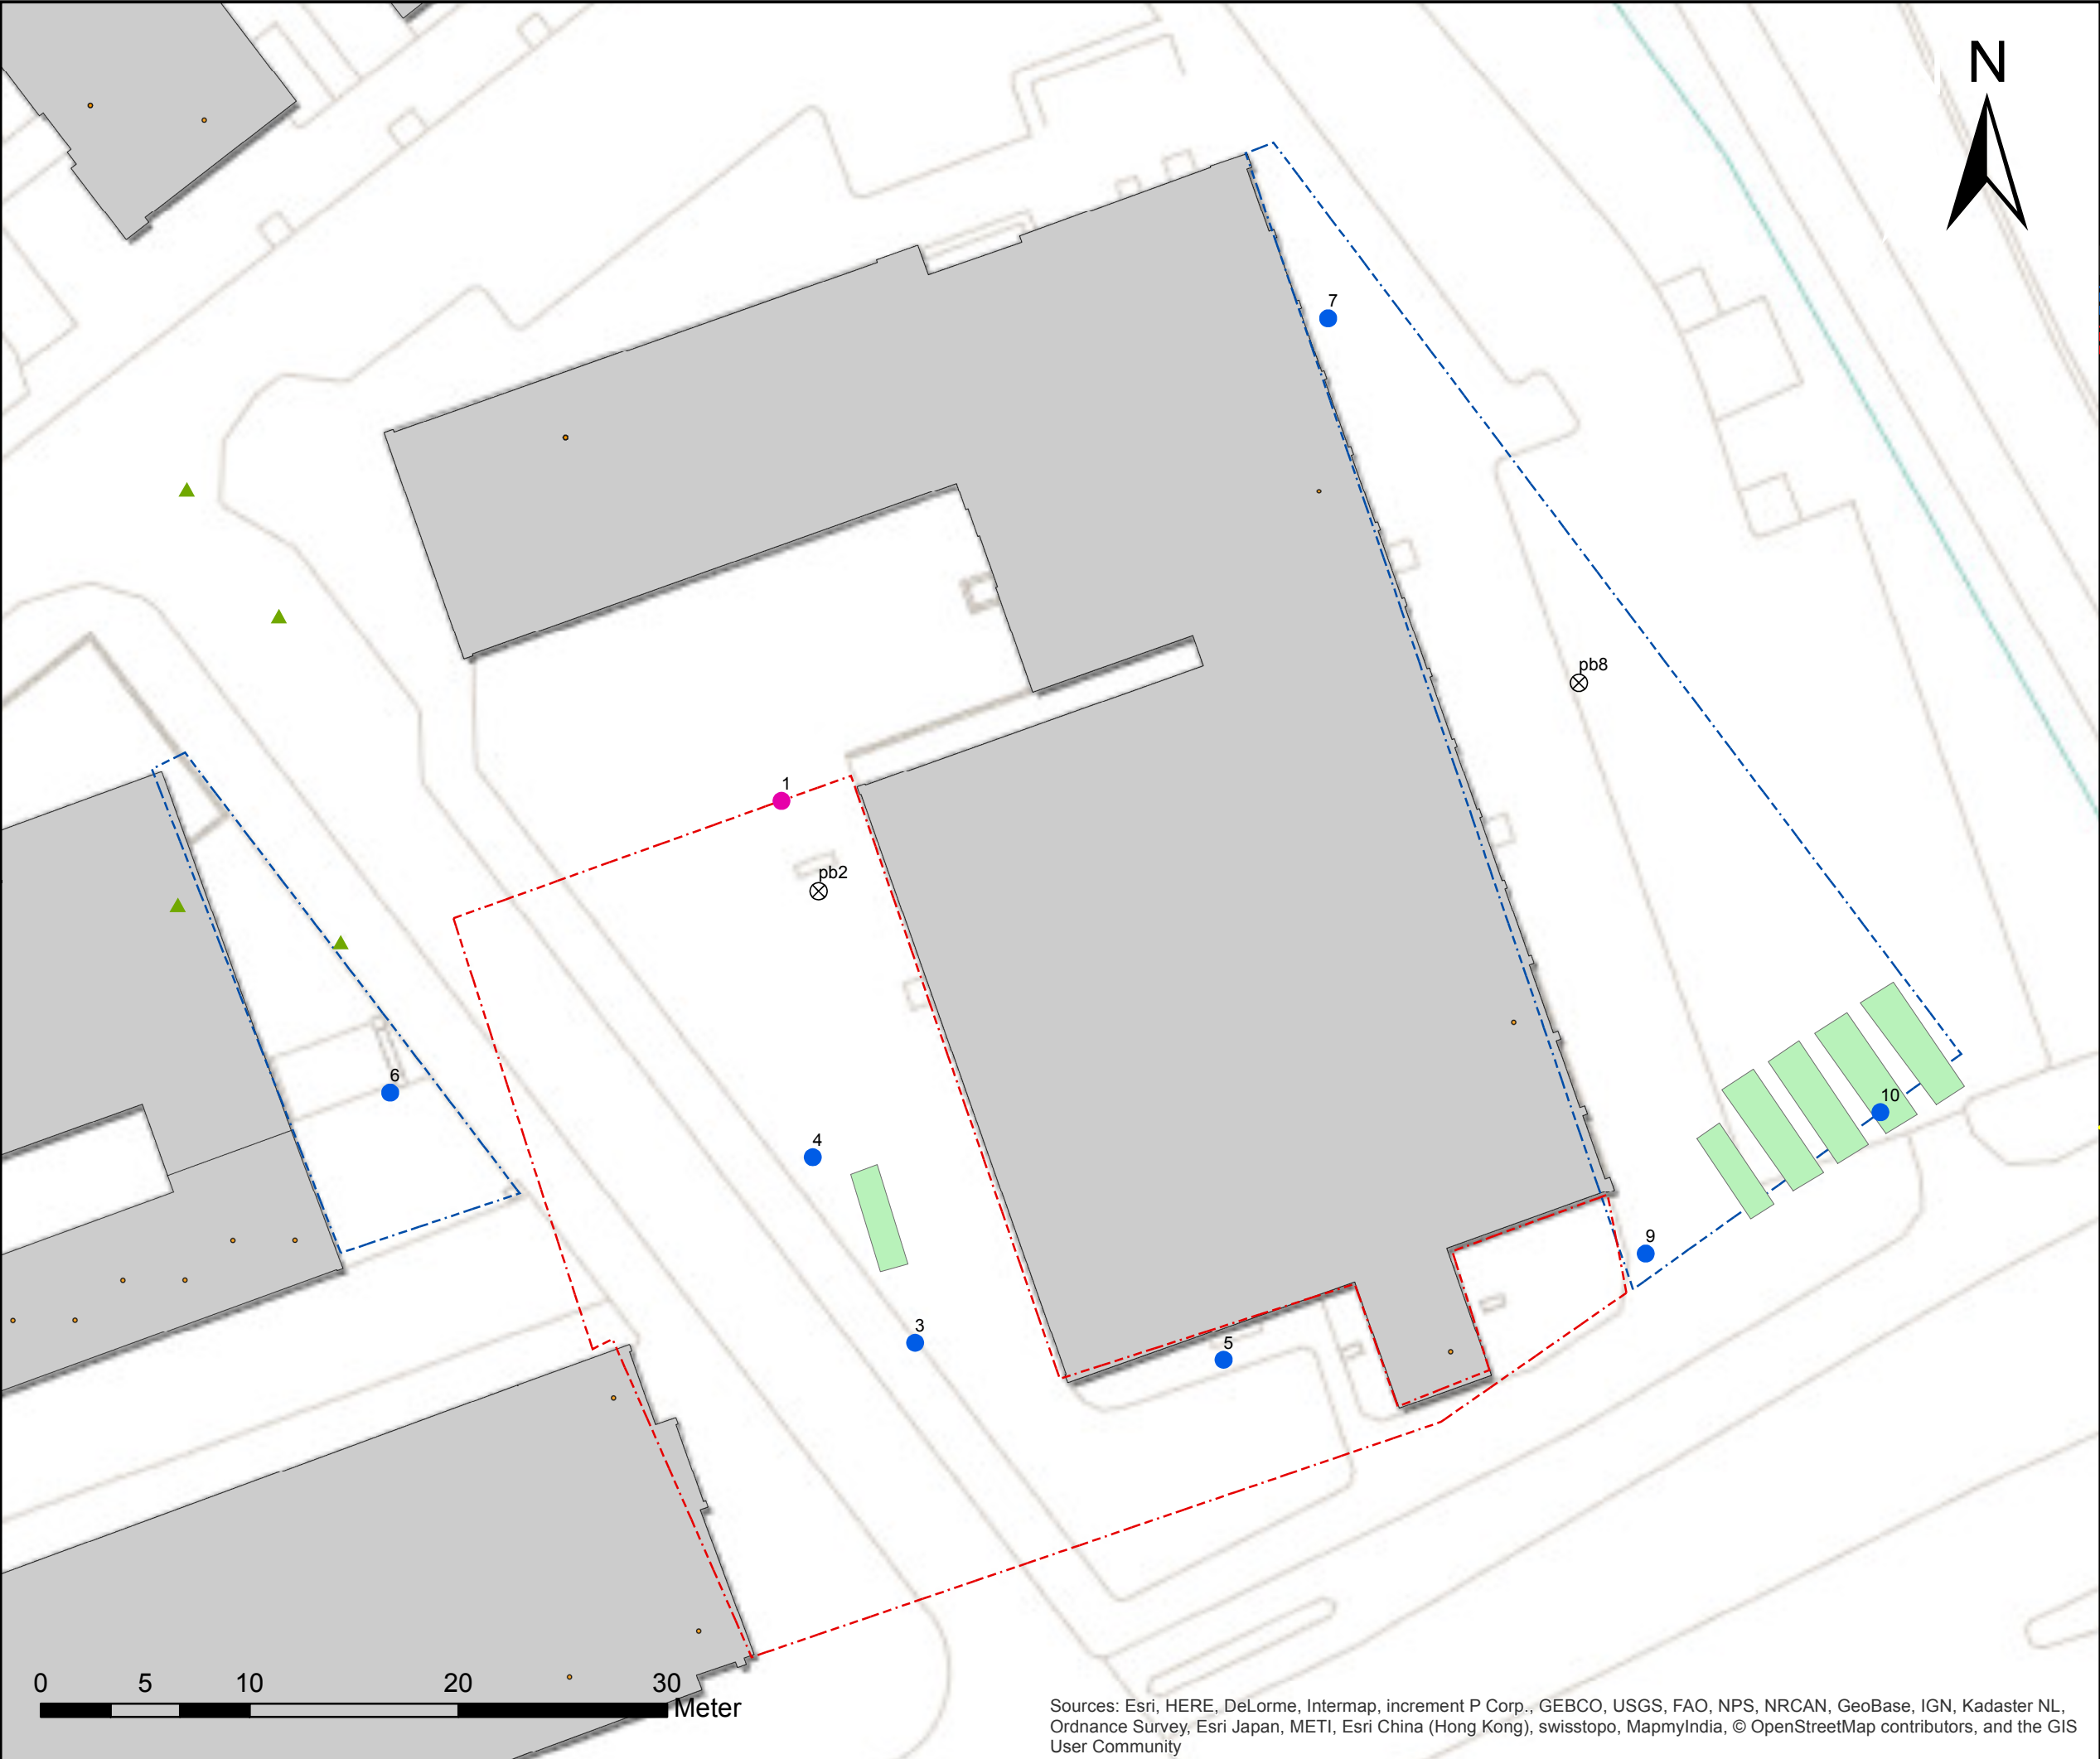
| 1.3 | Situatieschets | |

De situering van de boorpunten en peilbuizen is weergegeven in bijlage 1.3.

- diepe boring
- ondiepe boring
- ⊗ peilbuis
- ▲ waargenomen peilbuizen
- locaties ondergrondse tanks
- - - Aankoop grond
- - - Aankoop grond + bebouwen
- ≡ pand
